Hauts-de-France, Somme Pendé Tilloy 5 place du 8-Mai

Ferme

Numéro de dossier : IA80007692 Date de l'enquête initiale : 2005 Date(s) de rédaction : 2005

Cadre de l'étude : inventaire préliminaire arrière-pays maritime picard

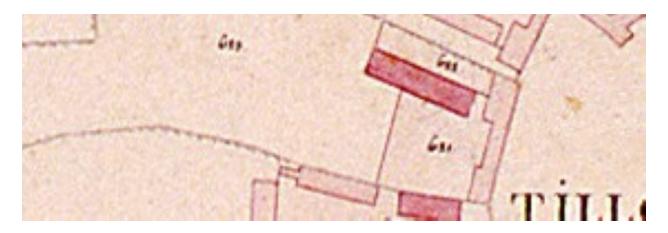
IVR22_20068005684XAB

Plan de la ferme en 1832 extrait du cadastre napoléonien.

Seuls des bâtiments agricoles, situés à l'est de la cour sur trois de ses côtés, figurent sur le cadastre napoléonien. Il semble qu'ils appartenaient alors à la ferme qui se trouve à l'ouest. Encore en place aujourd'hui, ils ont donc pu avoir été édifiés au 18e siècle ou au début du 19e siècle. Le logis porte la date de 1857. D'après les propriétaires, il possédait à l'origine une couverture en chaume. Il a, d'après eux, été reconstruit après un incendie. Cette hypothèse paraît peu probable puisqu'il ne figure pas sur le plan de 1832. A moins qu'un logis ait été construit après 1832 et qu'il ait donc brûlé avant 1857. Toujours d'après les occupants, il semble que cette habitation ait accueilli, avant la construction de l'école, un groupe scolaire dans sa partie occidentale.

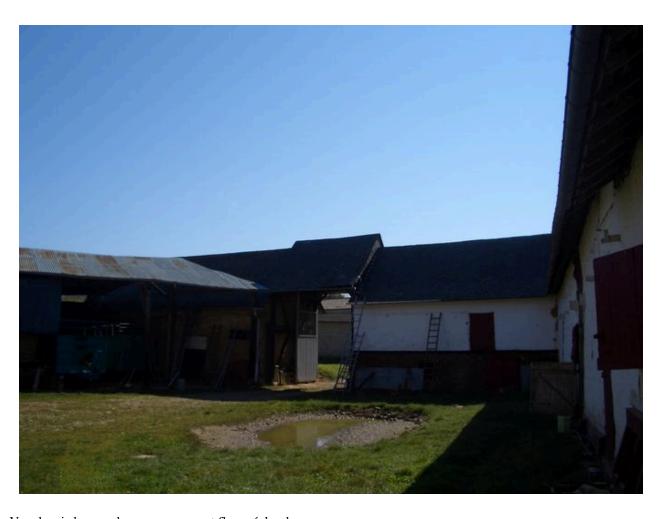
IVR22_20068005179NUCA

Vue depuis la cour du passage couvert flanqué des deux granges.

La ferme possède des bâtiments distribués autour d'une cour fermée. Le visiteur pénètre dans l'espace clos en empruntant un corps de passage en ardoise, plus haut que les deux bâtiments de stockage qu'il sépare; celui-ci est pourvu d'un grand portail plein, ajouré au sommet. La grange située au sud de l'entrée dispose d'une cave semi-enterrée; des ouvertures grillagées ainsi qu'une porte percée dans le solin en attestent la présence. Le solin en brique supporte une ossature en pans de bois hourdée au torchis. La gerbière sur cour permettant le stockage des récoltes est placée au-dessus du solin. D'autres accès sont situés sur les murs pignons de part et d'autre du corps de passage. L'essence utilisée pour les poteaux semble être de l'orme. Les étables, écuries et poulailler occupent tout le côté sud de la cour. Il s'agit d'une longue enfilade de deux bâtiments en torchis et pans de bois sur solin de brique. Les ouvertures, peu nombreuses, sont pragmatiques : un système de versoir permet d'alimenter les auges depuis l'extérieur. Les impostes ajourées munies de grillage ou les portes à doubles battants horizontaux augmentent l'aération. Le sol des écuries est couvert de galets ou de brique. Les parois en torchis et pans de bois sont protégées par des clins de bois. Le plafond est composé de poutres et solives avec remplissage de foin ou lattis hourdés au torchis, le tout badigeonné de chaux. Les tenons d'ancrage du sommier sont composés de trois éléments, indiquant le système de fabrication des poutres maîtresses pourvues d'une partie centrale flanquée de deux poutres annexes. Un passage permet d'atteindre les pâtures situées à l'ouest de la propriété. Un bâtiment bas en torchis et pans de bois occupe cet emplacement. Le logis, situé au fond de la cour, est relativement long puisqu'il s'étale sur

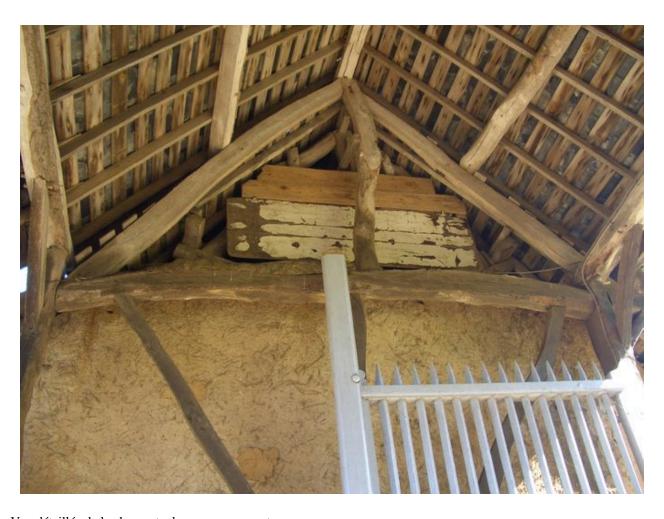
IVR22_20068005181NUCA

Vue détaillée de la charpente du passage couvert.

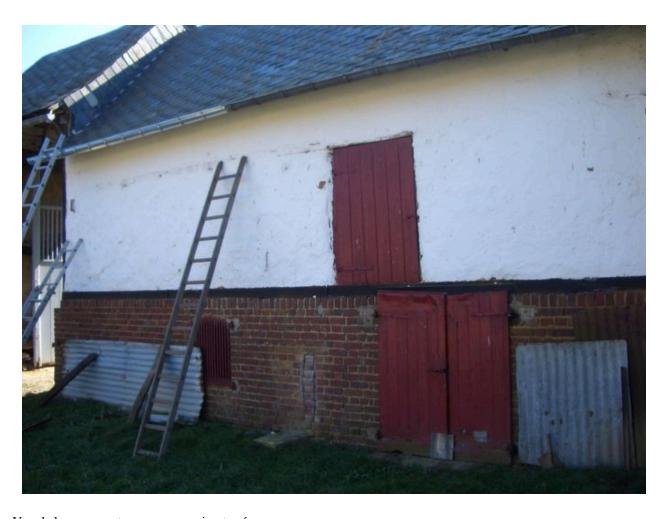
IVR22_20068005184NUCA

Vue de la grange est avec cave semi-enterrée.

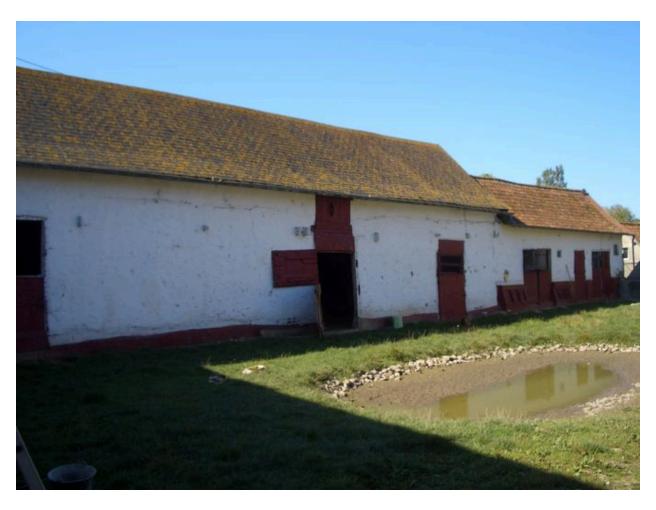
IVR22_20068005185NUCA

Vue des étables et écuries occupant tout le côté est de la cour.

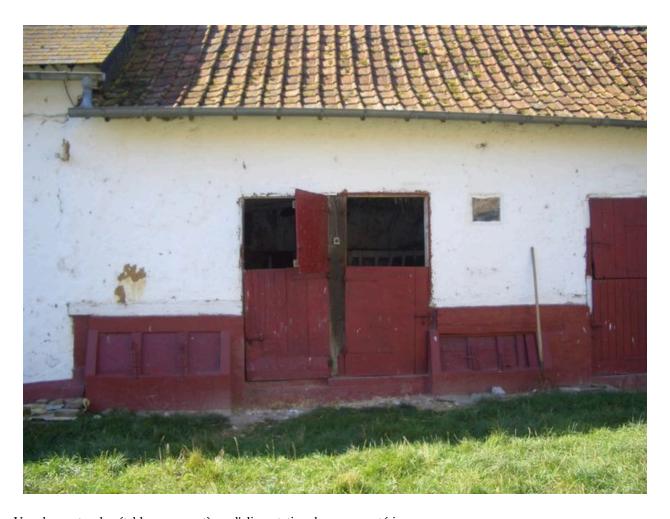
IVR22_20068005188NUCA

Vue des portes des étables avec système d'alimentation des auges extérieur.

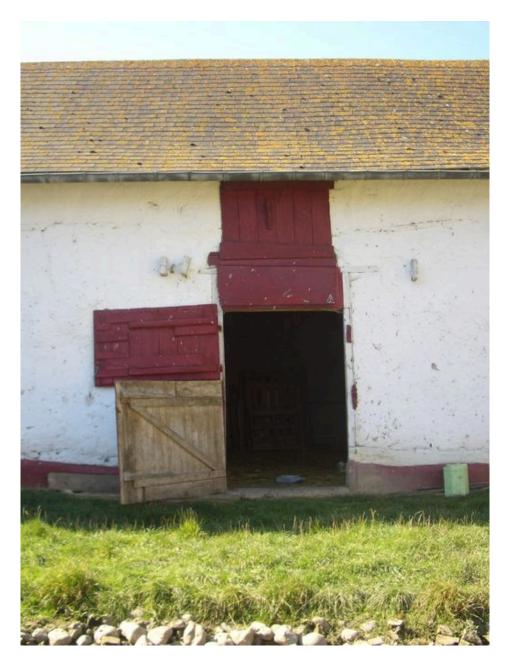
IVR22_20068005190NUCA Auteur de l'illustration : Inès Guérin

Vue d'une porte à doubles vantaux horizontaux et ouverture coulissante.

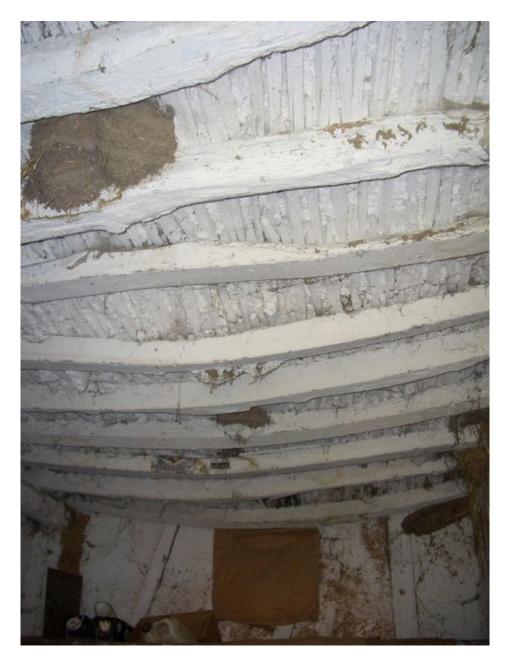
IVR22_20068005195NUCA Auteur de l'illustration : Inès Guérin (c) Région Hauts-de-France - Inventaire général ; (c) SMACOPI

Vue détaillée du plafond d'une des écuries.

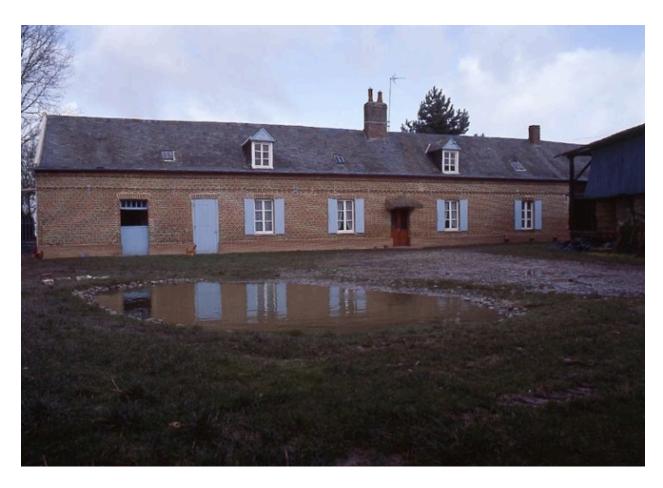
IVR22_20078000067XA

Vue du logis.

cinq travées. Entièrement en brique, il dispose d'un rez-de-chaussée et d'un comble à surcroît ajouré de deux lucarnes. Les pièces sont ainsi distribuées, du nord au sud : l'ancienne salle de classe, un sas de séparation, la salle commune et l'arrière-cuisine au sud, les deux chambres dans la largeur. La salle commune étonne par sa hauteur sous plafond. Le four à pain orienté à l'ouest, donnant dans l'arrière-cuisine, est surmonté d'un placard à confiture permettant également de surveiller l'état du cul-de-four. Le grenier est accessible depuis la façade sur cour par un escalier de meunier. Le système de charpente à entrait retroussé et à l'anglaise (avec tirants en fer remplaçant les arbalétriers) est visible. L'essence utilisée ici semble être du chêne. La cave, réservée à la conservation des légumes, est située sous l'ancienne classe, au nord. Elle est accessible depuis l'extérieur. Le nord de la cour est occupé par la charreterie ainsi qu'une seconde grange destinée au stockage du foin et de l'avoine (le blé étant placé sous le hangar sous forme de bottes). Le bâtiment observe un léger arrondi au niveau de la jonction avec la grange orientale. Les cloisons intérieures sont en torchis et pans de bois. La charpente, relativement rudimentaire, est composée de poutres non équarries.

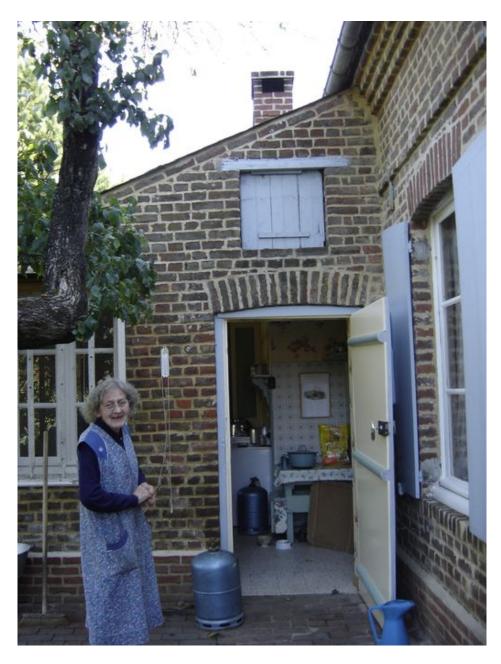
IVR22_20068005198NUCA Auteur de l'illustration : Inès Guérin

Vue de l'arrière-cuisine en saillie.

L'arrière-cuisine est généralement située dans le prolongement de la salle d'apparat ou de la salle commune : ici, elle est disposée à l'ouest, présentant une saillie sur le mur gouttereau. Celle-ci a-t-elle été ajoutée ultérieurement ? Sur les bâtiments en torchis, la sablière haute est plus basse que la corniche, ce qui pourrait indiquer un rehaussement des murs gouttereaux lors du passage de la couverture de chaume à l'ardoise. Cette ferme a conservé tous ses bâtiments agricoles avec huisseries anciennes ; le logis présente encore la distribution et les dimensions des pièces d'origine.

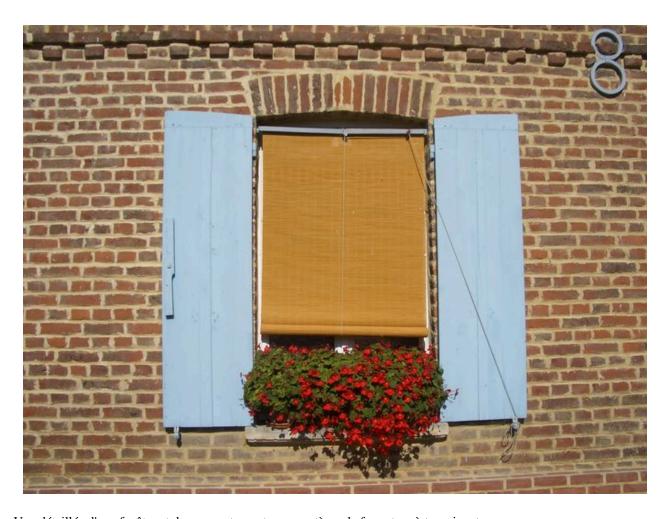
IVR22_20068005207NUCA

Vue détaillée d'une fenêtre et de son contrevent avec système de fermeture à tourniquet.

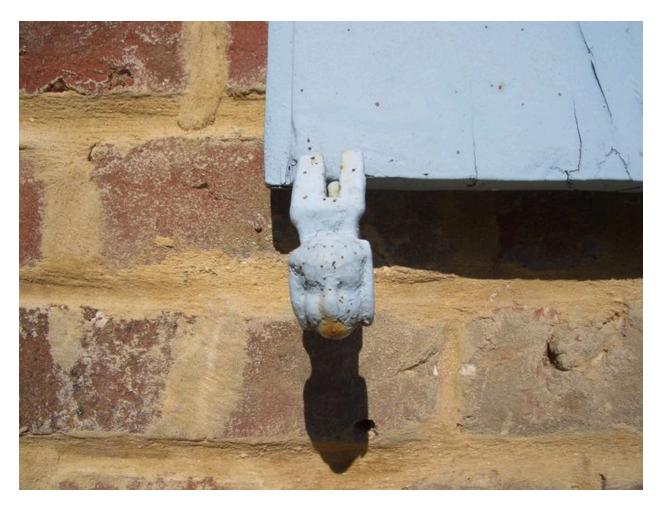
IVR22_20068005215NUCA Auteur de l'illustration : Inès Guérin

Détail du tourniquet.

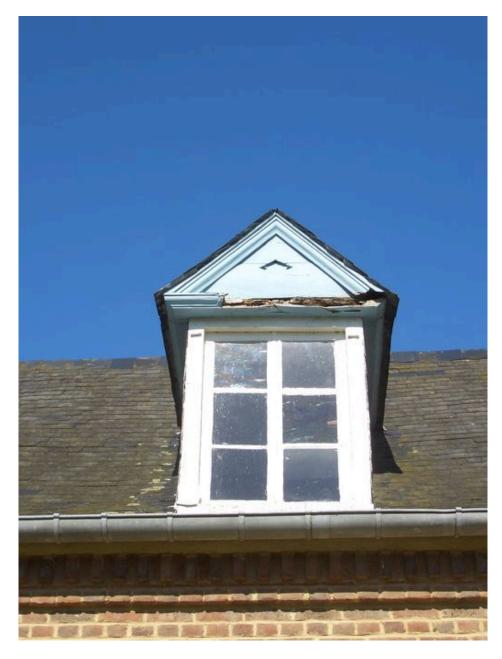
IVR22_20068005208NUCA Auteur de l'illustration : Inès Guérin

Vue détaillée d'une lucarne.

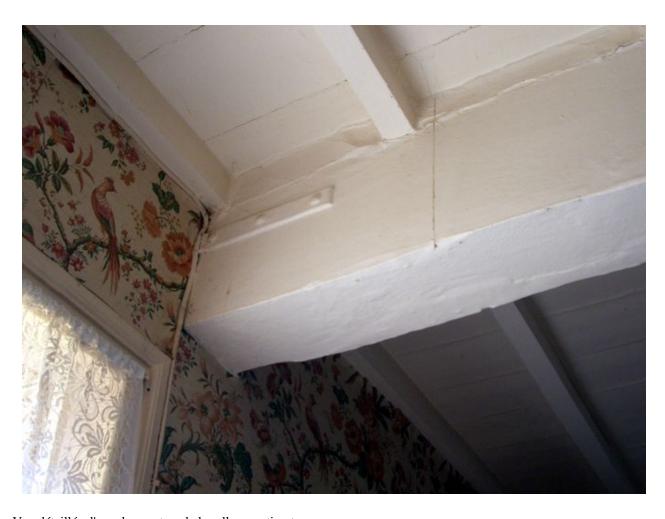
IVR22_20068005199NUCA Auteur de l'illustration : Inès Guérin

Vue détaillée d'une des poutres de la salle avec tirant.

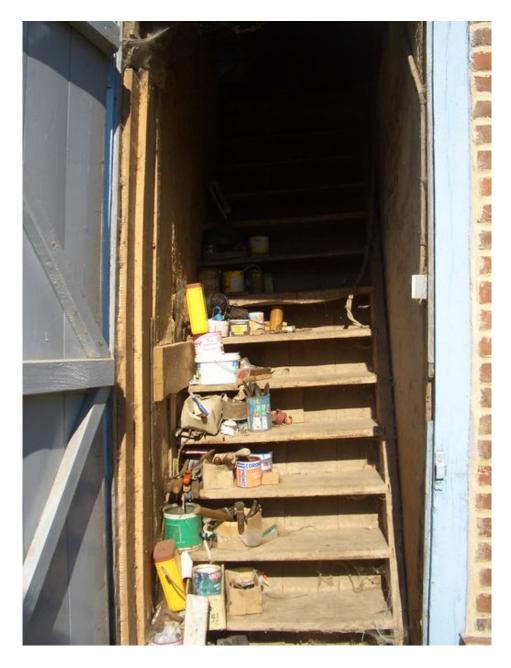
IVR22_20068005205NUCA Auteur de l'illustration : Inès Guérin

Vue de l'escalier de meunier menant au grenier, situé en façade sur cour.

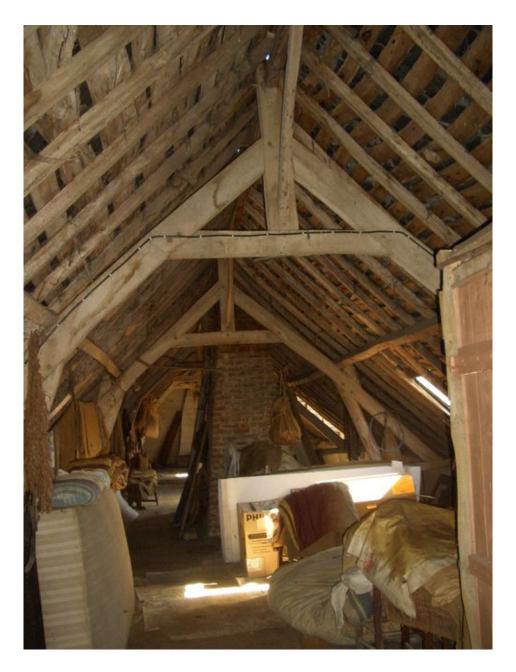
IVR22_20068005206NUCA Auteur de l'illustration : Inès Guérin

Vue du grenier et de sa charpente.

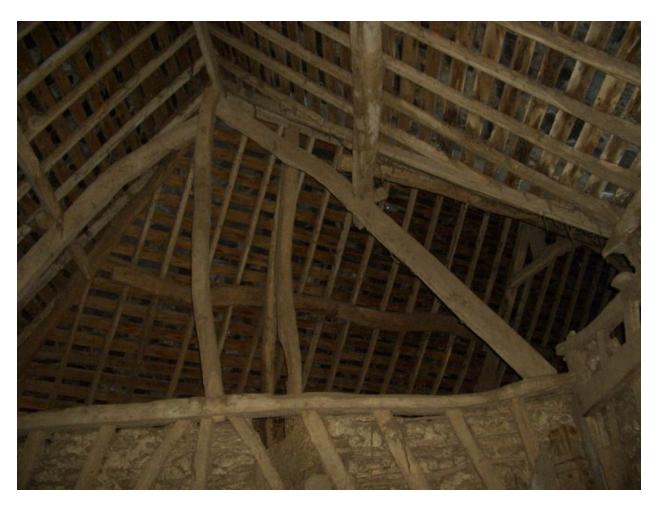
IVR22_20068005213NUCA

Vue de la charpente au niveau de l'angle formé par les deux granges.
