Hauts-de-France, Somme  
Estrébœuf  
Drancourt  
22 rue de Saint-Valery

## Ancienne ferme

Numéro de dossier : IA80007599  
Date de l'enquête initiale : 2005  
Date(s) de rédaction : 2005  
Cadre de l'étude : inventaire préliminaire arrière-pays maritime picard  
Degré d'étude : étudié

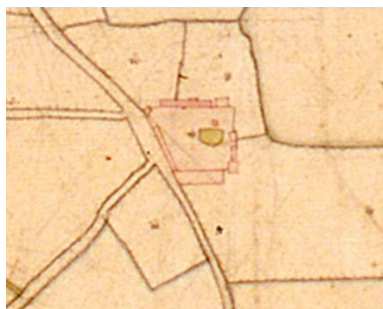
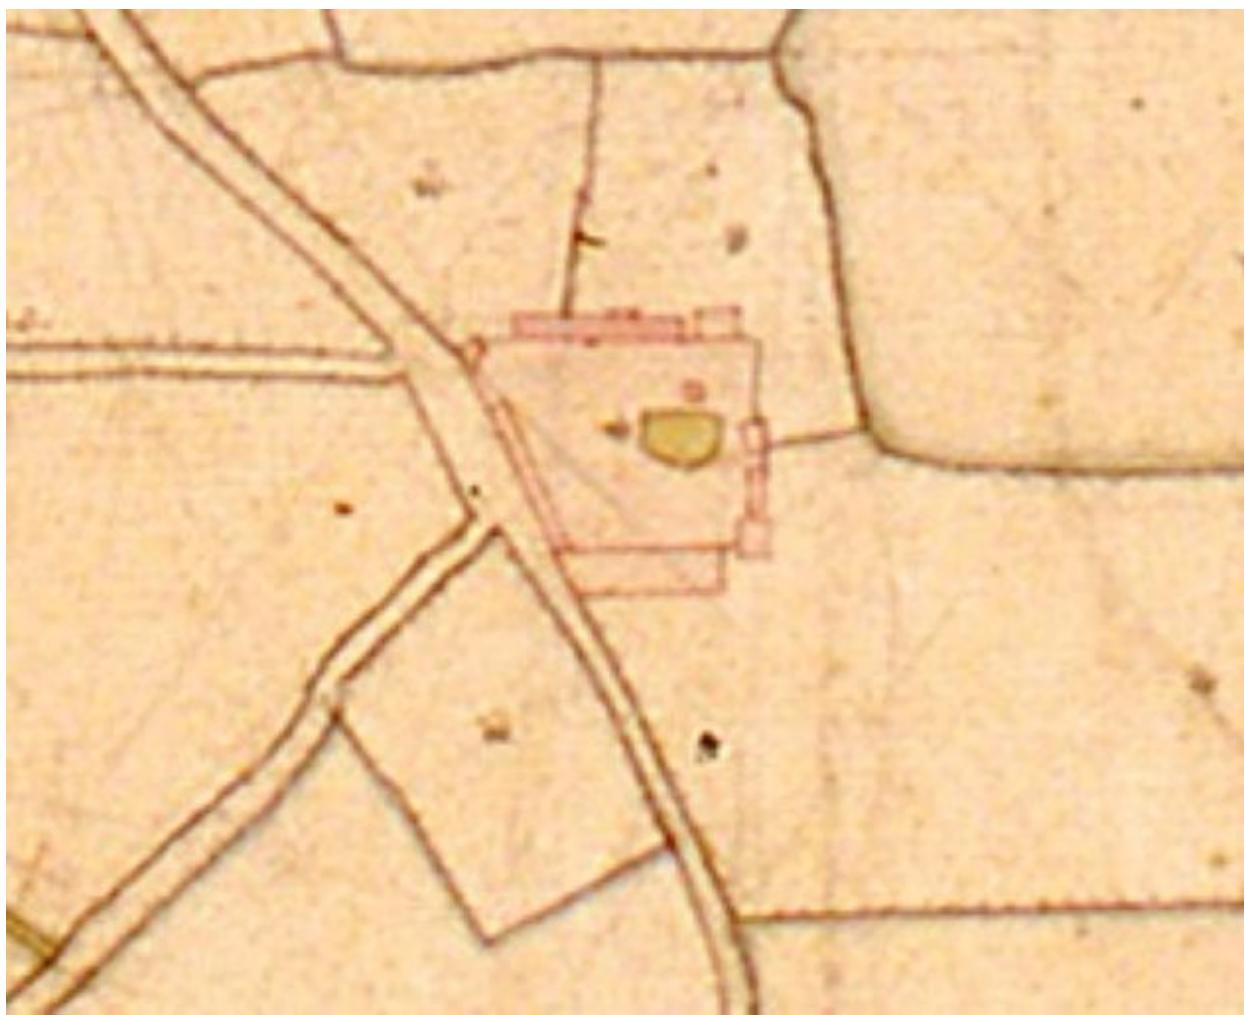
Plan détaillé de la ferme en 1832.  
Phot. Monnehay-Vulliet Marie-Laure  
IVR22\_20068005694XAB

Plan détaillé de la ferme en 1832.

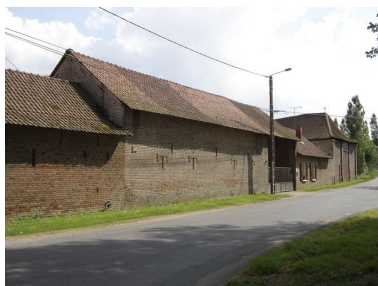
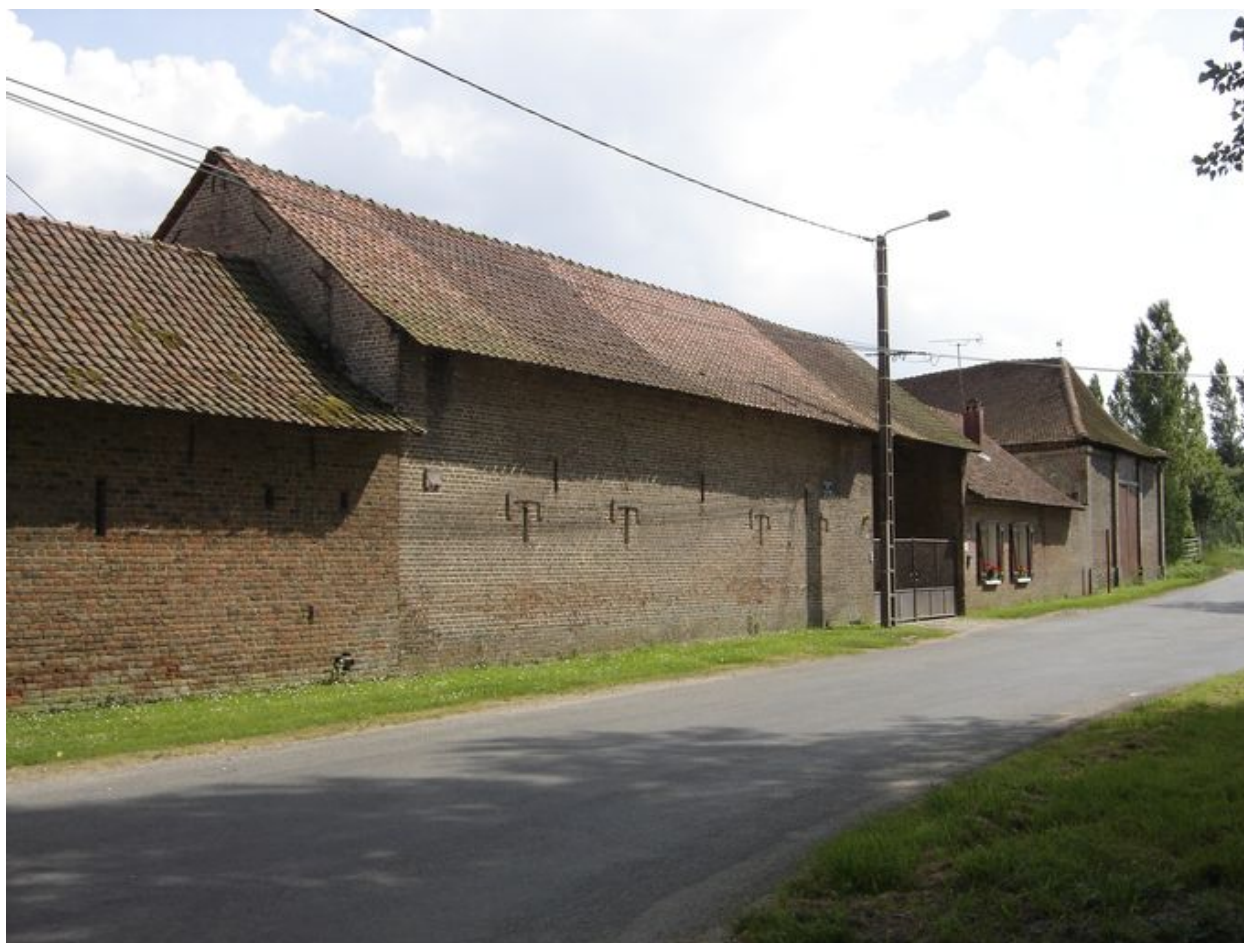
Pratiquement tous les bâtiments constituant cette ferme à cour fermée sont construits en brique et couvert d'un toit à longs pans en pannes picardes. On entre dans la propriété par un corps de passage établi dans le bâtiment abritant les étables, à l'ouest de la cour. Le mur gouttereau sur rue est percé de multiples ouvertures verticales. Son pendant sur cour est pourvu de deux portes, chacune surmontée de fenêtres permettant l'accès au grenier. Dans le prolongement, au nord, sont disposées les étables à cochons, dans un bâtiment plus bas, au toit indépendant en pannes picardes. En retour d'équerre, c'est-à-dire au nord de la cour, se déploient les hangars pour les voitures à chevaux. A la suite, le logis dispose en élévation d'un sous-sol, d'un étage carré et d'un comble à surcroît. Les cinq travées sont distribuées de manière irrégulière, regroupées en deux ensembles qui semblent séparer la partie habitable en deux parties. Les pignons découverts soutiennent un toit à longs pans en ardoise, percé d'une lucarne à fenêtre pendante, encore pourvue de sa poulie.

Vue du corps de passage et  
des étables depuis la rue.  
Phot. Inès Guérin  
IVR22\_20058006217NUCA

Vue du corps de passage et des étables depuis la rue.

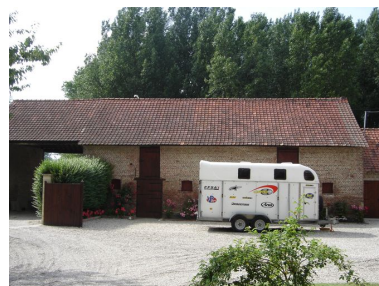
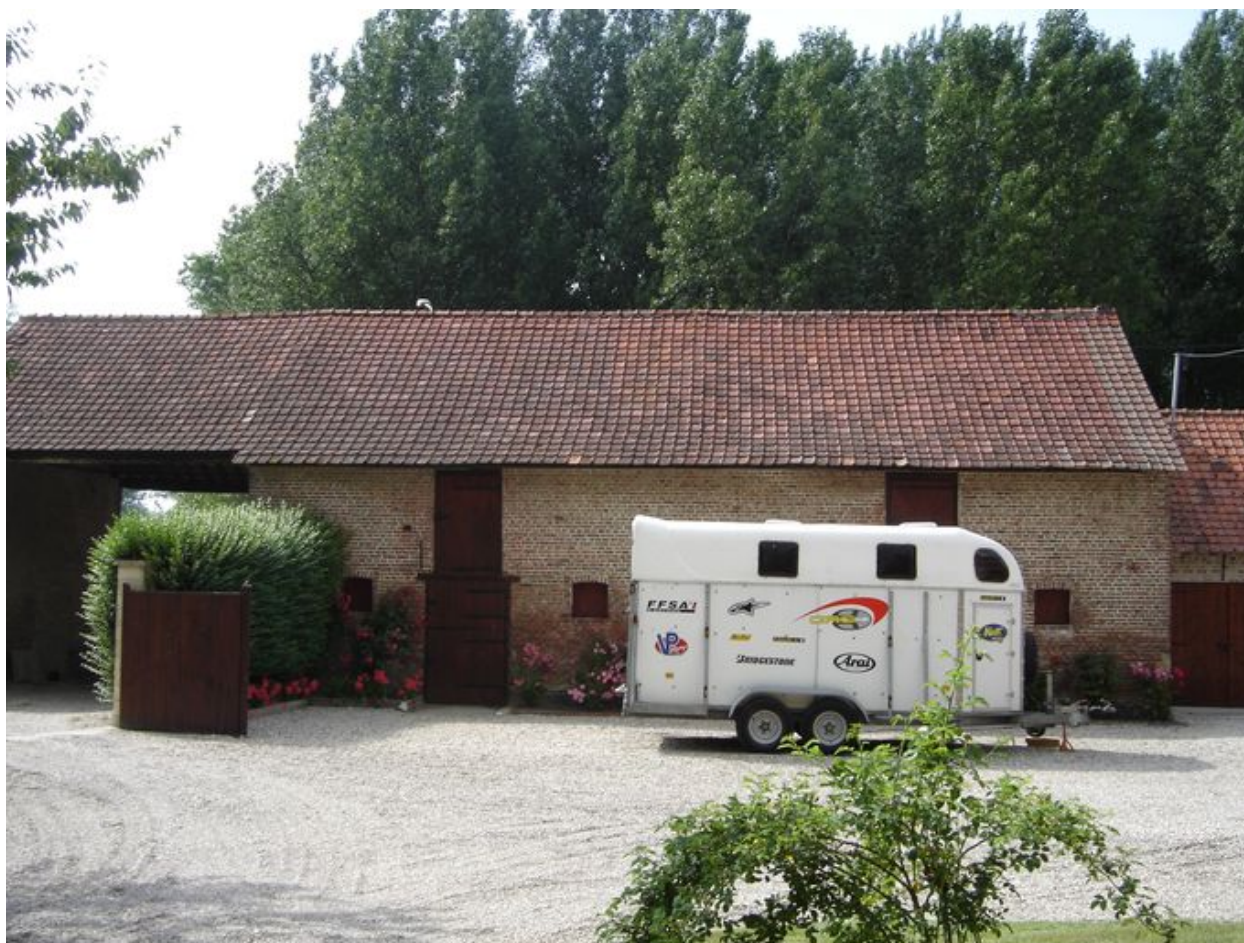
Vue des étables depuis la cour.  
Phot. Inès Guérin  
IVR22\_20058006218NUCA

Vue des étables depuis la cour.

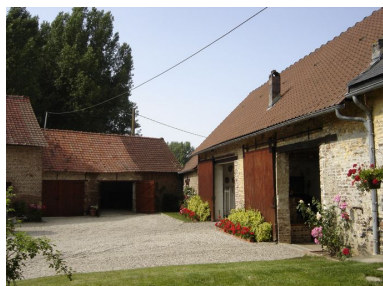
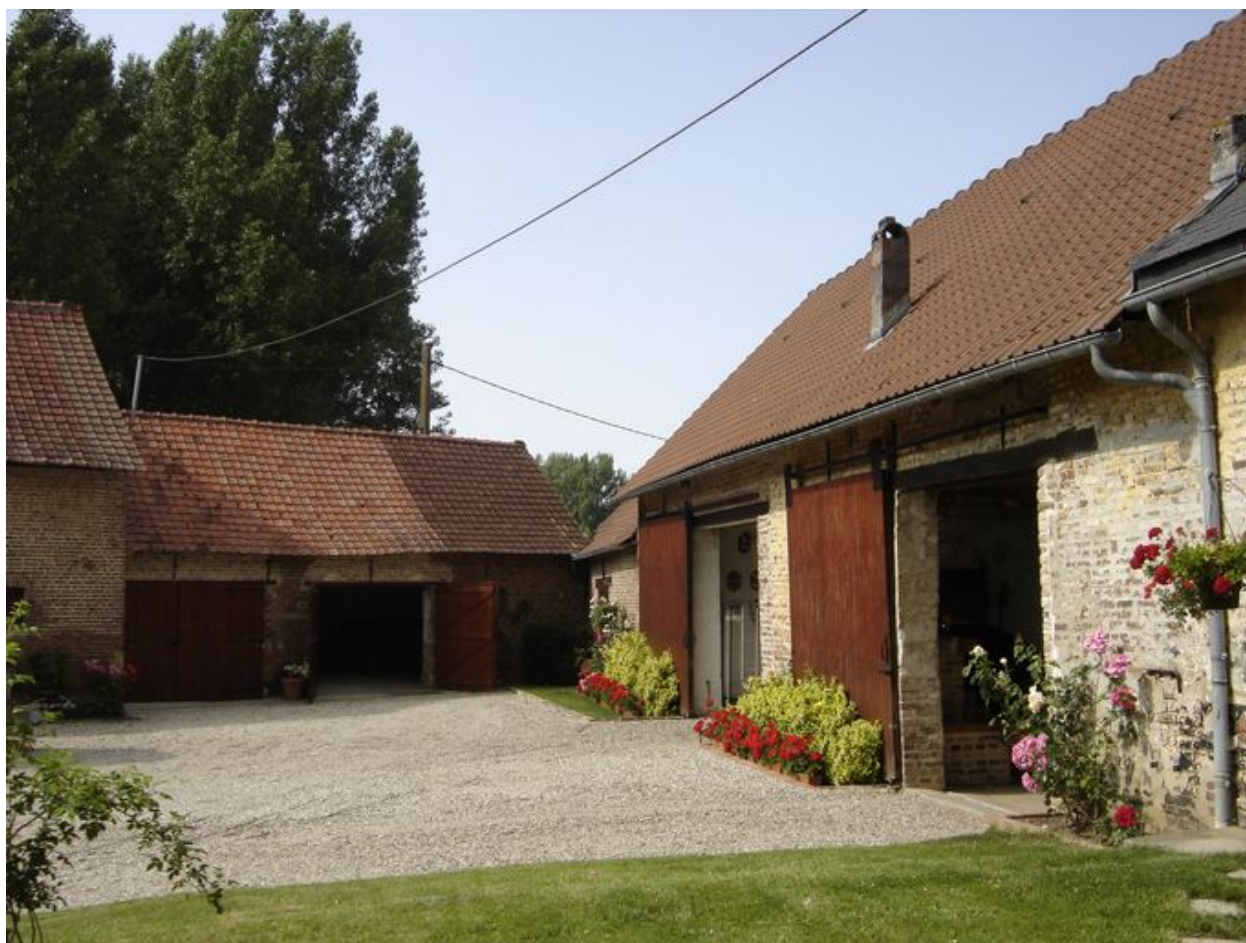
Vue des autres étables dans le  
prolongement depuis la cour.  
Phot. Inès Guérin  
IVR22\_20058006219NUCA

Vue des autres étables dans le prolongement depuis la cour.

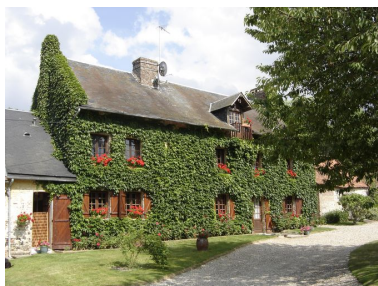
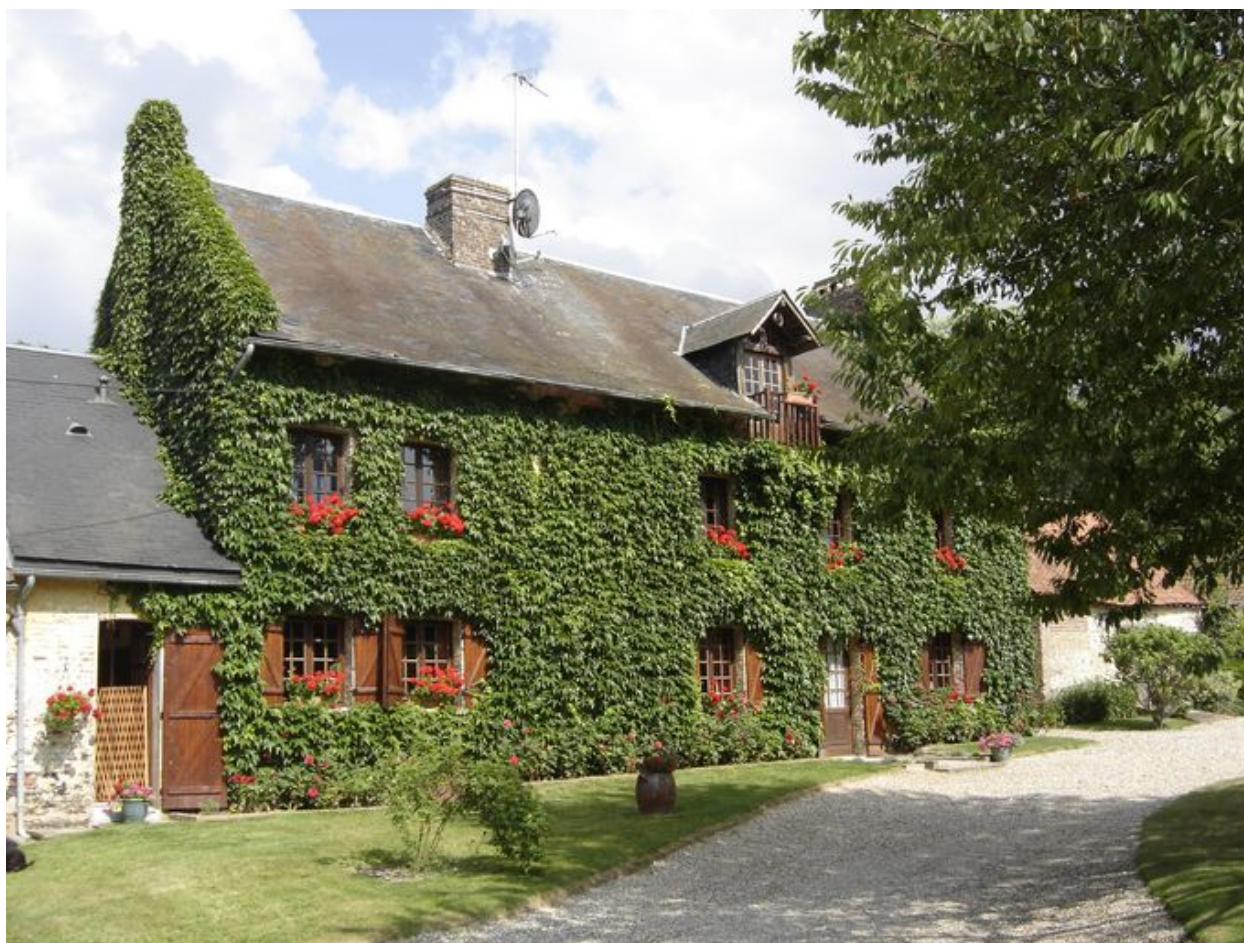
Le logis est flanqué à l'est d'un passage permettant l'accès à la pâture située à l'arrière de la ferme. Une remise occupe l'extrémité de ce côté de la cour. Il s'agit de l'unique bâtiment composé de moellons de craie, de silex, de brique et de torchis et pans de bois aux pignons.

Vue du logis.  
Phot. Inès Guérin  
IVR22\_20058006220NUCA

Vue du logis.

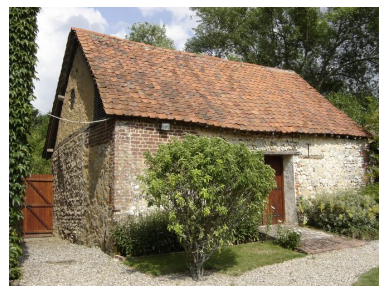
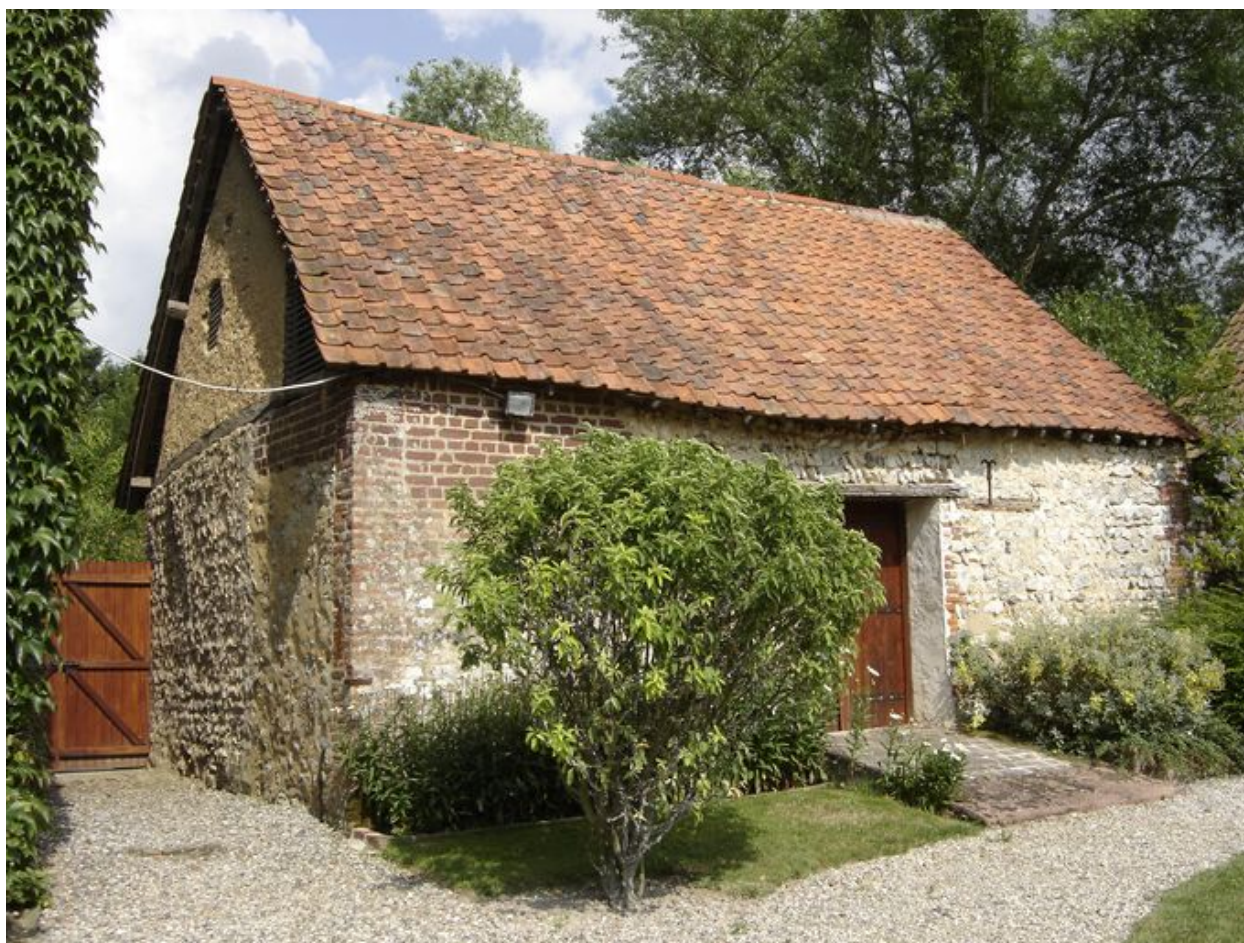
Vue de la remise.  
Phot. Inès Guérin  
IVR22\_20058006221NUCA

Vue de la remise.

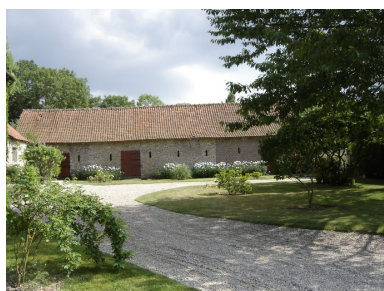
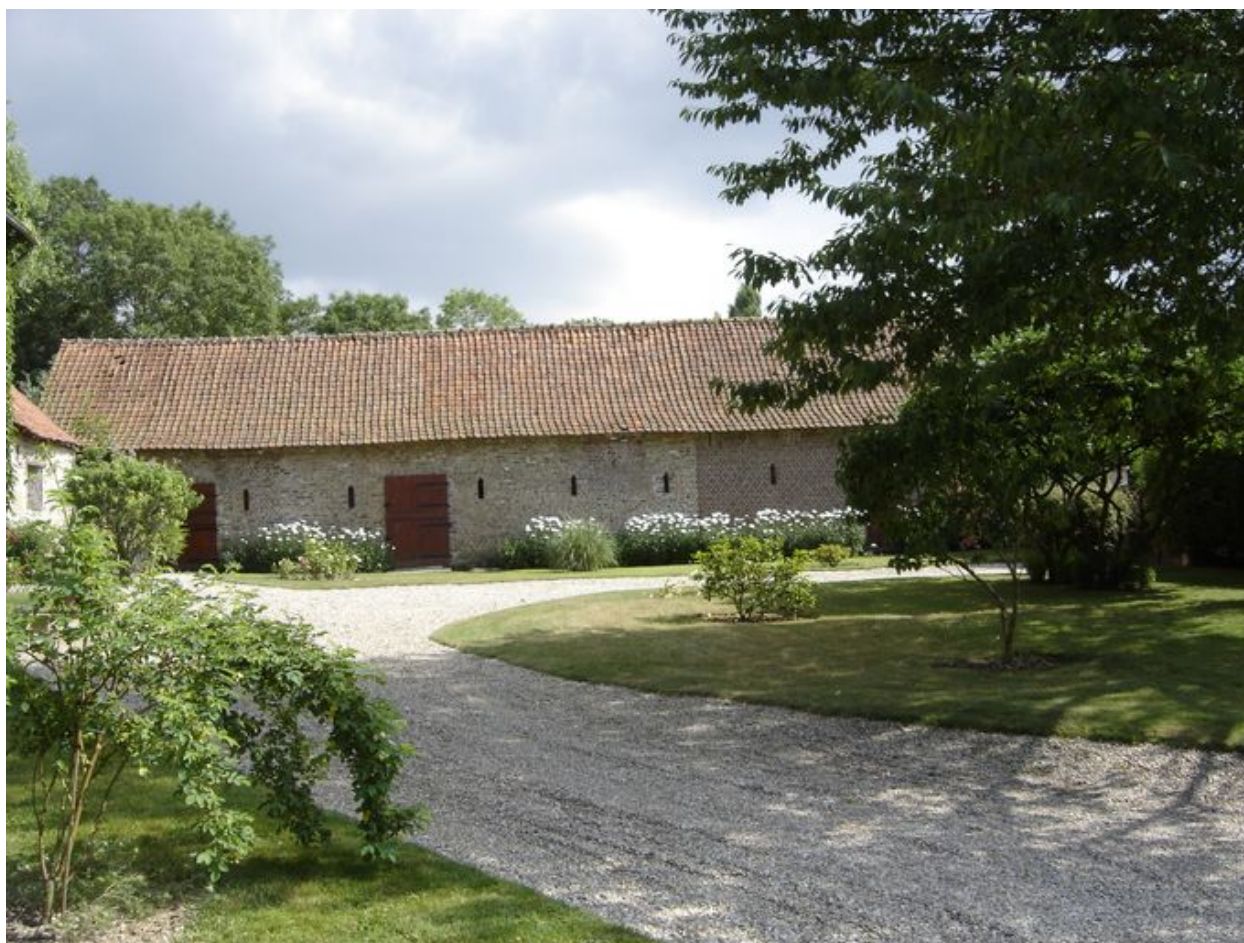
Sur le côté oriental se déploient les soues à cochons dans la pâture mitoyenne. Il s'agit de bâtiments longs et bas en briques couverts en tuiles. Donnant sur la cour, les écuries sont dans le prolongement des porcheries. Ce long bâtiment en brique est percé de deux portes et d'ouvertures verticales. La grange, de dimensions imposantes, est située au sud de la propriété. Construite en brique, elle possède un solin en moellons pour la partie orientale et en silex et grès pour la partie occidentale. Le mur oriental dispose d'un appareillage mixte de brique à remplissage de silex. Chacune des neuf travées est matérialisée par des pilastres saillants. La porte centrale cintrée, qui trouve son pendant sur le mur opposé, était à l'origine flanquée de deux portes rectangulaires, mais celles-ci ont été comblées sur la moitié de leur hauteur. Le mur occidental est percé d'une

Vue des écuries.  
Phot. Inès Guérin  
IVR22\_20058006223NUCA

Vue des écuries.

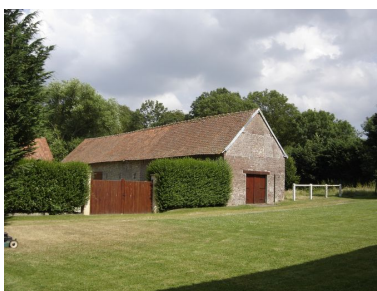
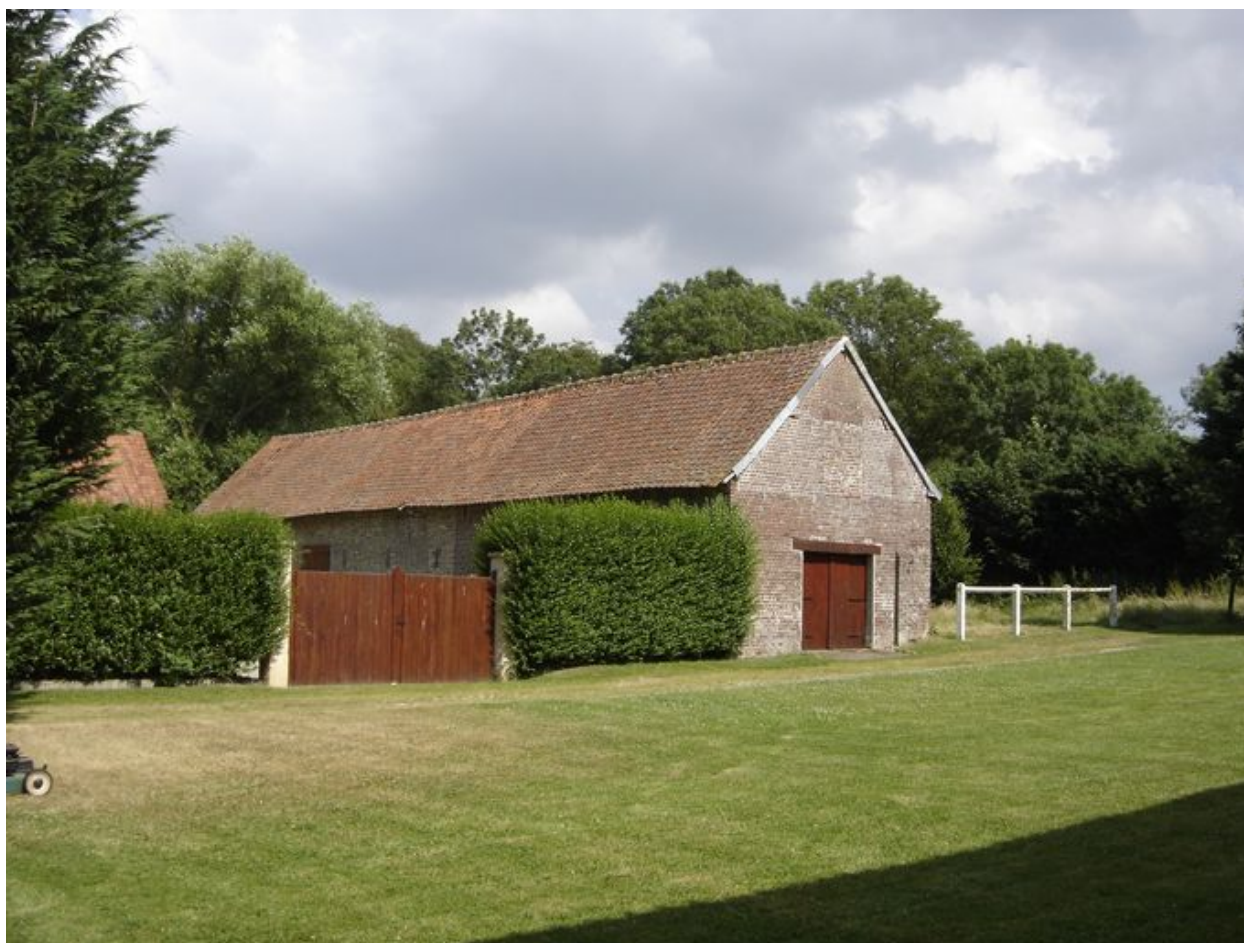
Vue latérale des écuries.  
Phot. Inès Guérin  
IVR22\_20058006224NUCA

Vue latérale des écuries.

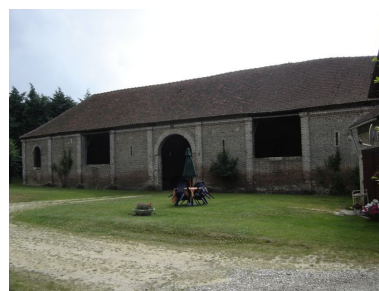
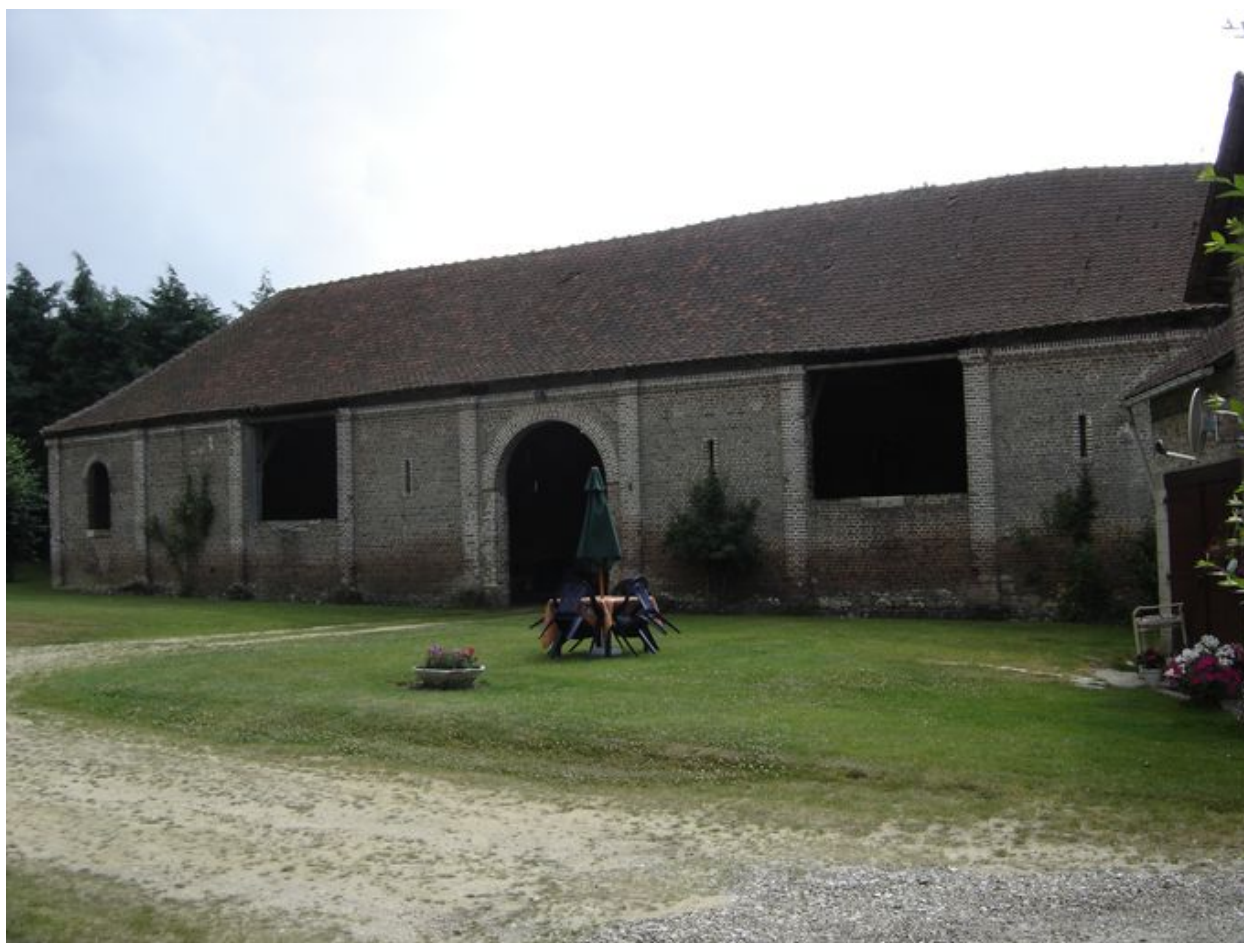
Vue de la grange.  
Phot. Inès Guérin  
IVR22\_20058006226NUCA

Vue de la grange.

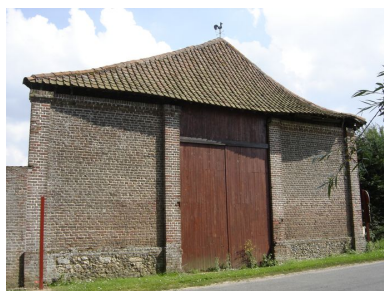
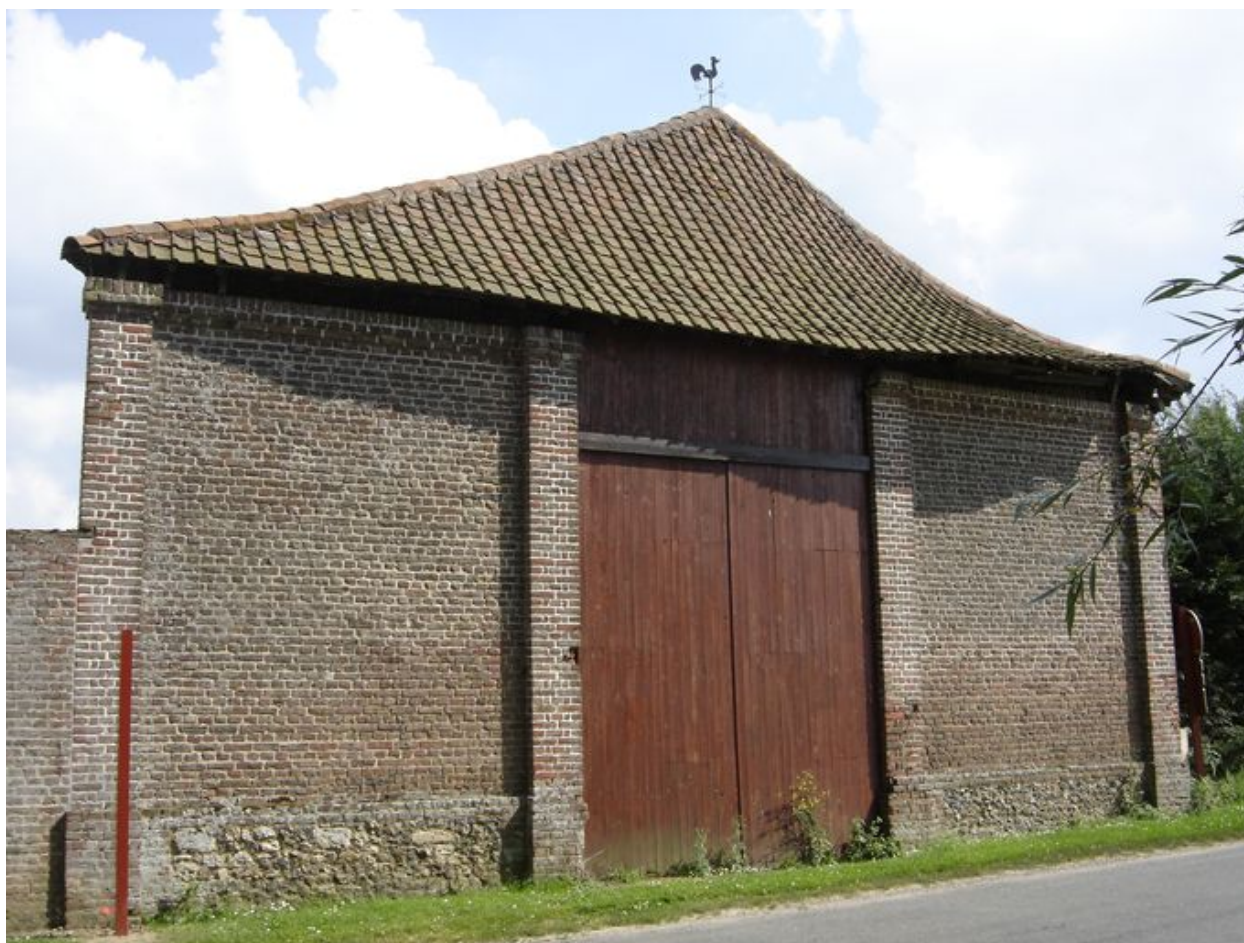
porte de section rectangulaire, donnant directement sur la voie publique. Une travée sur deux est percée d'une meurtrière. Le toit à longs pans et croupes est en pannes picardes. En retour d'équerre, flanquant le corps de passage, se trouve une étable à deux travées surmontée d'un fenil. Le mur oriental dispose d'un encorbellement arrondi.

Vue latérale de la  
grange depuis la rue.  
Phot. Inès Guérin  
IVR22\_20058006225NUCA

Vue latérale de la grange depuis la rue.

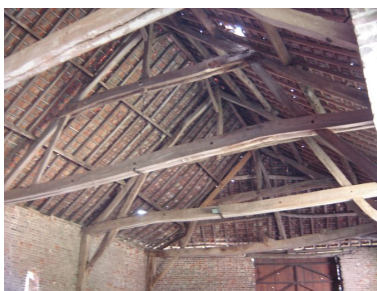
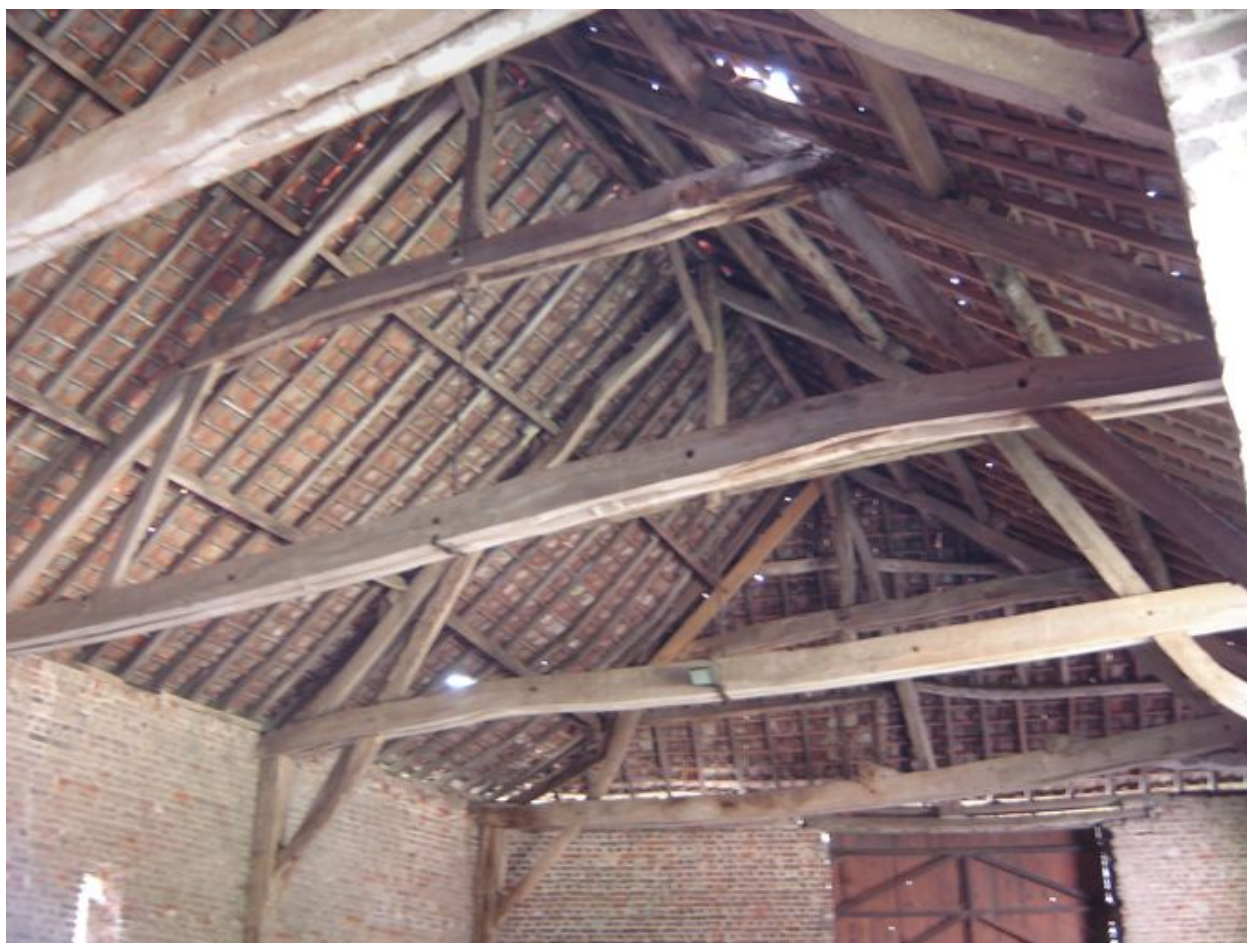
Vue de la charpente.  
Phot. Inès Guérin  
IVR22\_20058006228NUCA

Vue de la charpente.

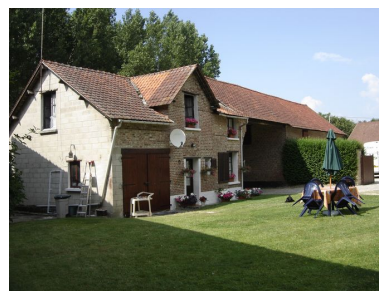
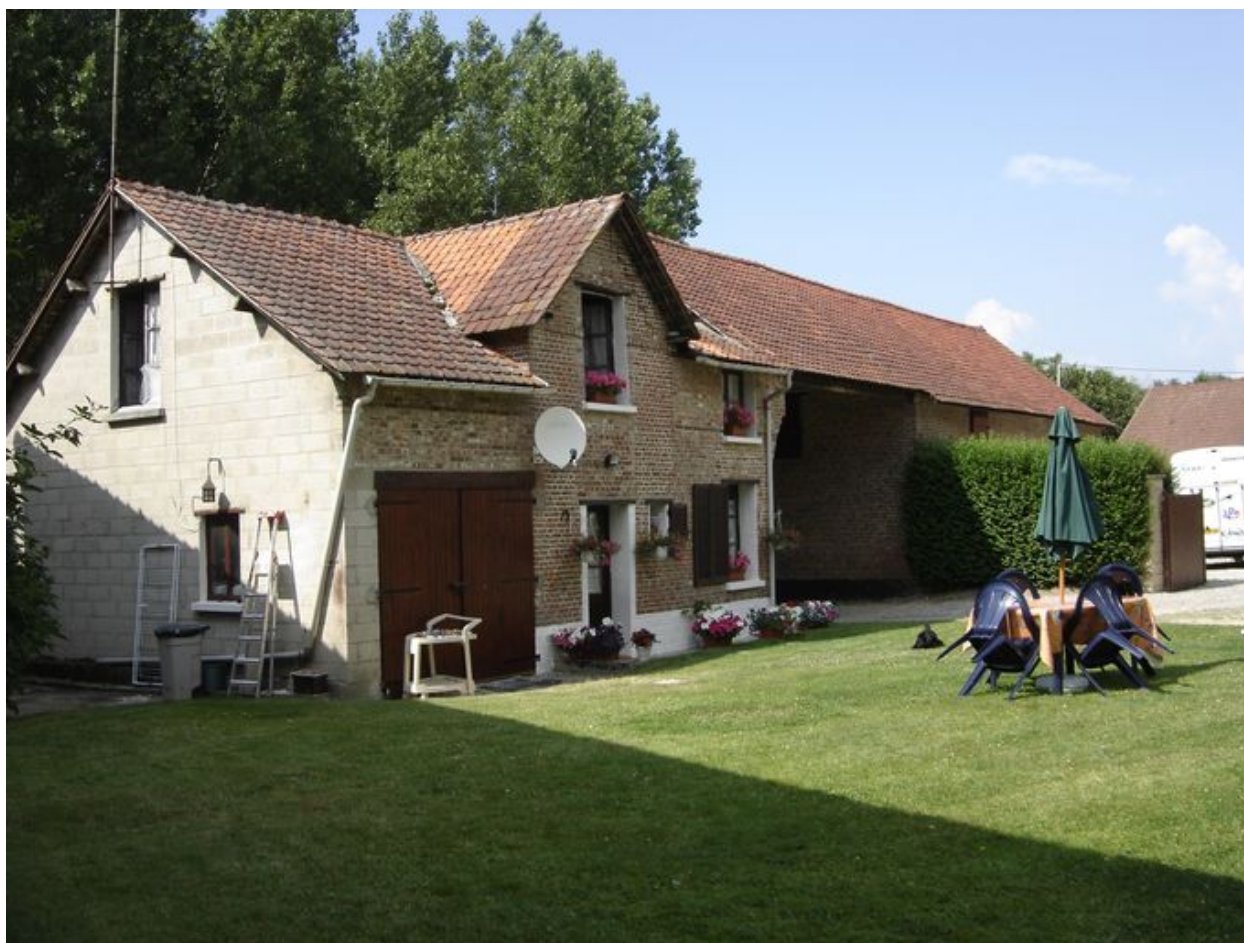
Vue des étables surmontées d'un fenil.  
Phot. Inès Guérin  
IVR22\_20058006230NUCA

Vue des étables surmontées d'un fenil.
