Hauts-de-France, Oise
Milly-sur-Thérain
Courroy
rue, dite Grande-rue-de-Courroy, CD 901

Ancienne briqueterie du Courroy

Numéro de dossier : IA60001610
Date de l'enquête initiale : 2003
Date(s) de rédaction : 2003
Cadre de l'étude : patrimoine industriel arrondissement de Beauvais
Degré d'étude : étudié

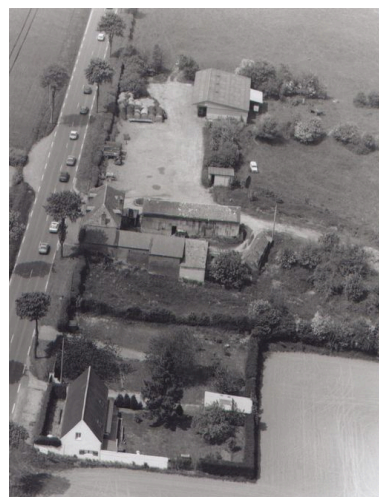
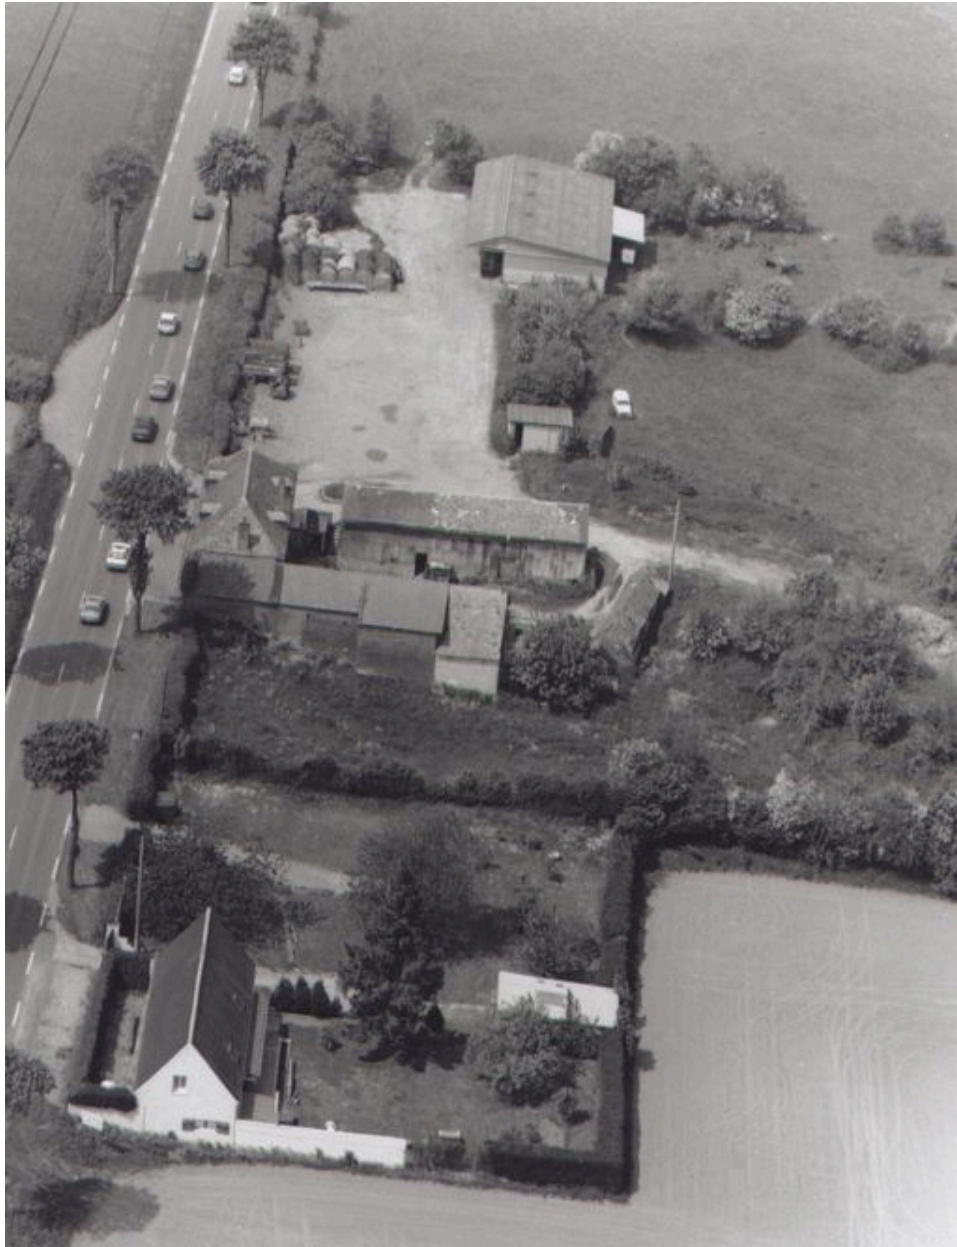
Vue aérienne de la briqueterie en 1994.
Phot. Phot'R
IVR22_19946001732X

Vue aérienne de la briqueterie en 1994.

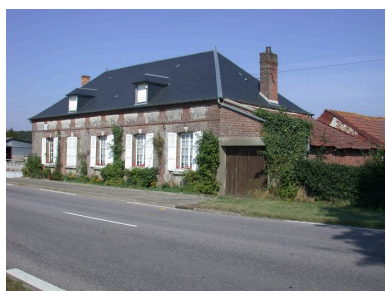
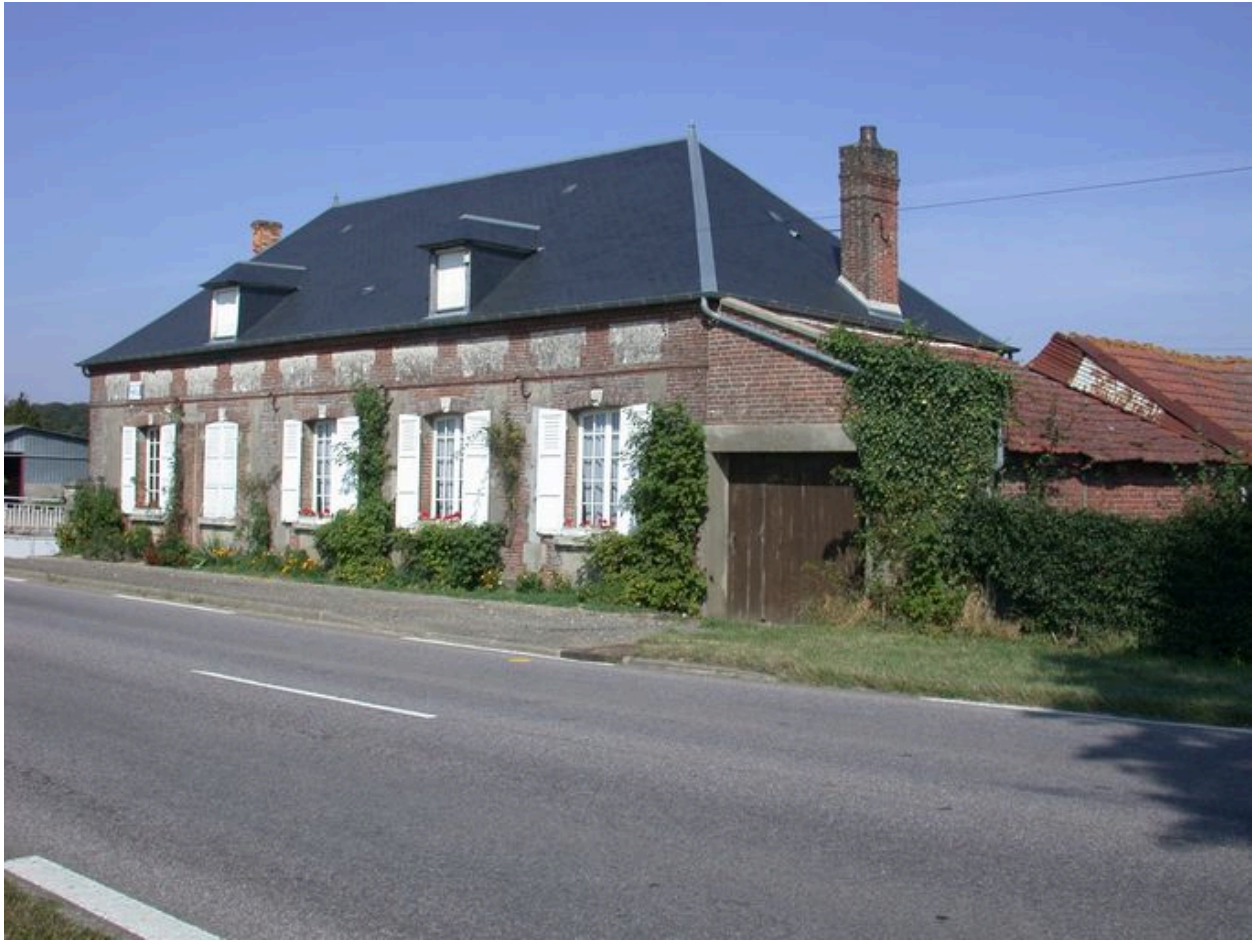
Vue générale du logement de briquetier.
Phot. Thierry Lefébure
IVR22_20026000872NUCA

Vue générale du logement de briquetier.

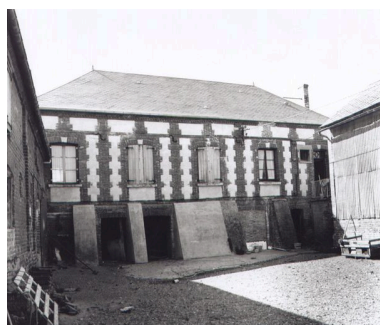
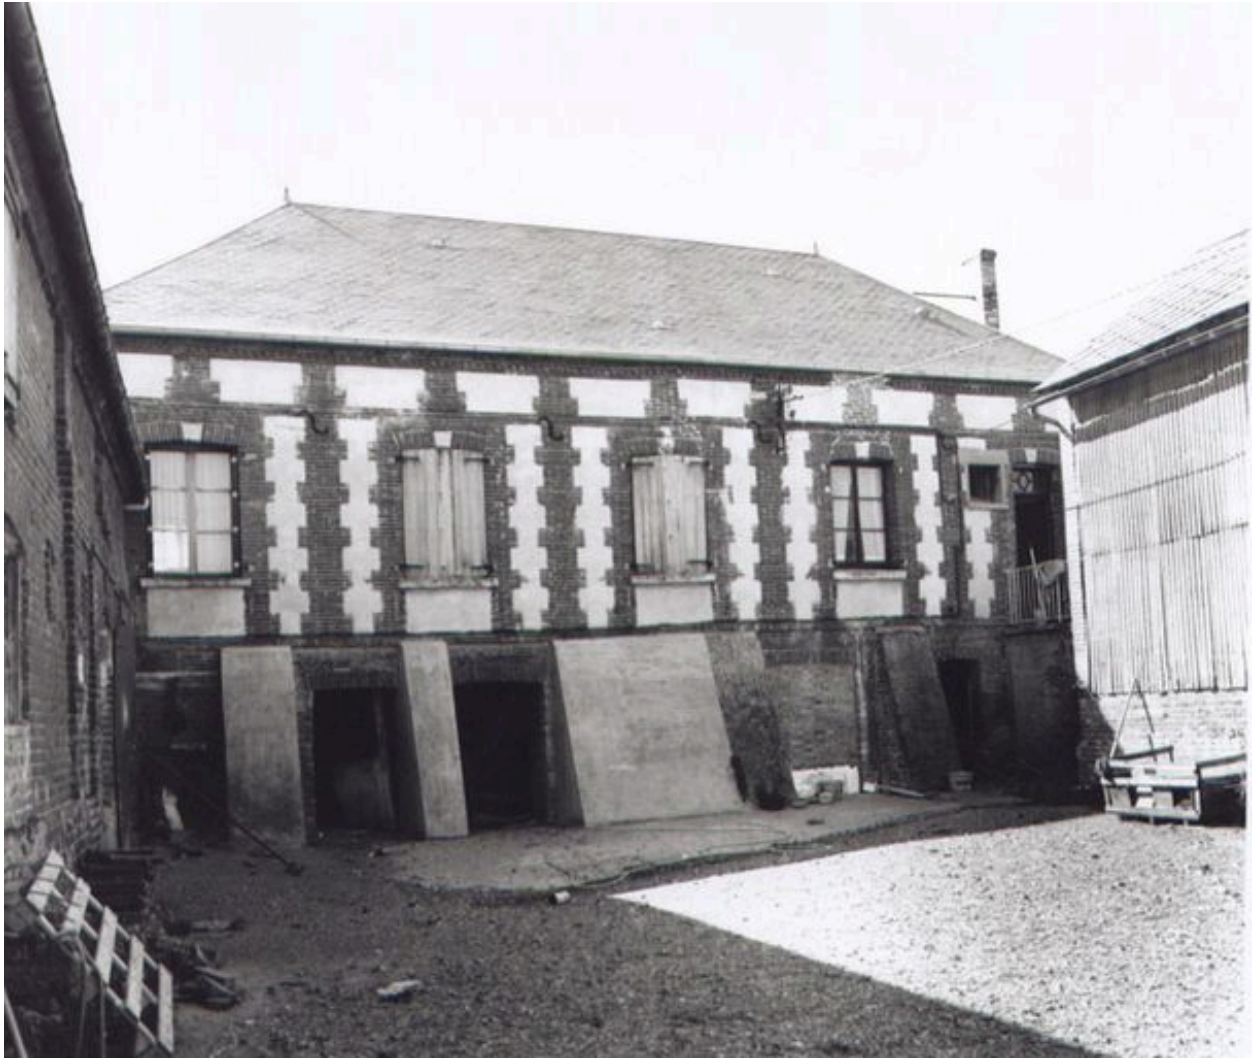
Le logement de briquetier, façade postérieure sur cour.
Phot. Thierry Lefébure
IVR22_20026000859X

Le logement de briquetier, façade postérieure sur cour.

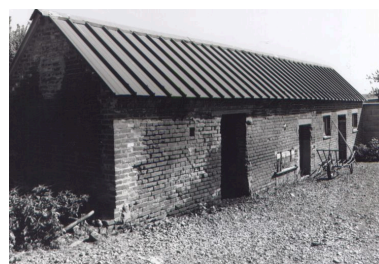
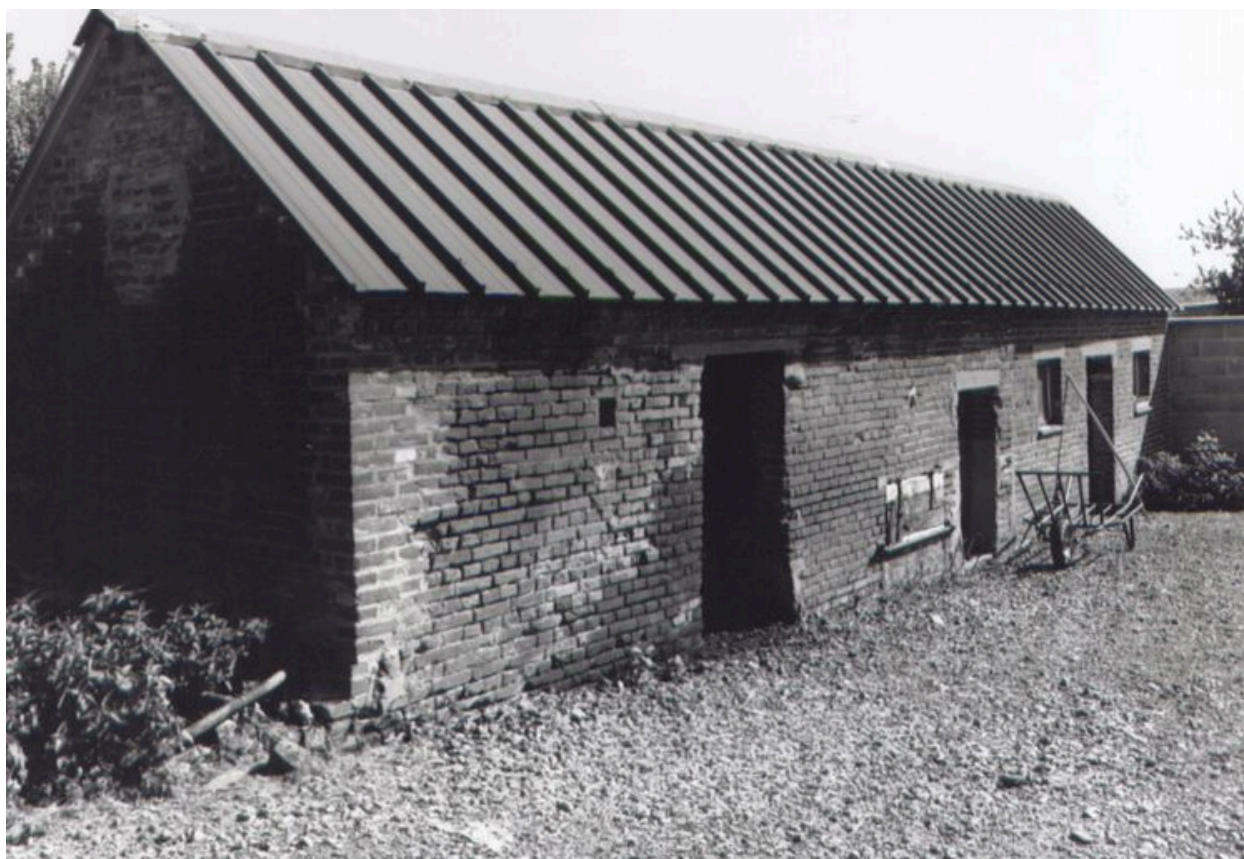
Les écuries et les étables de la briqueterie.
Phot. Thierry Lefébure
IVR22_20026000861X

Les écuries et les étables de la briqueterie.

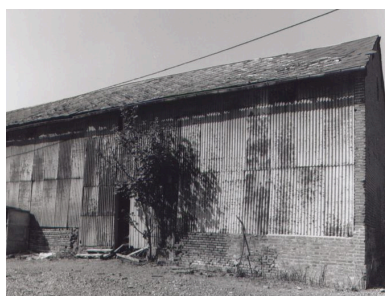
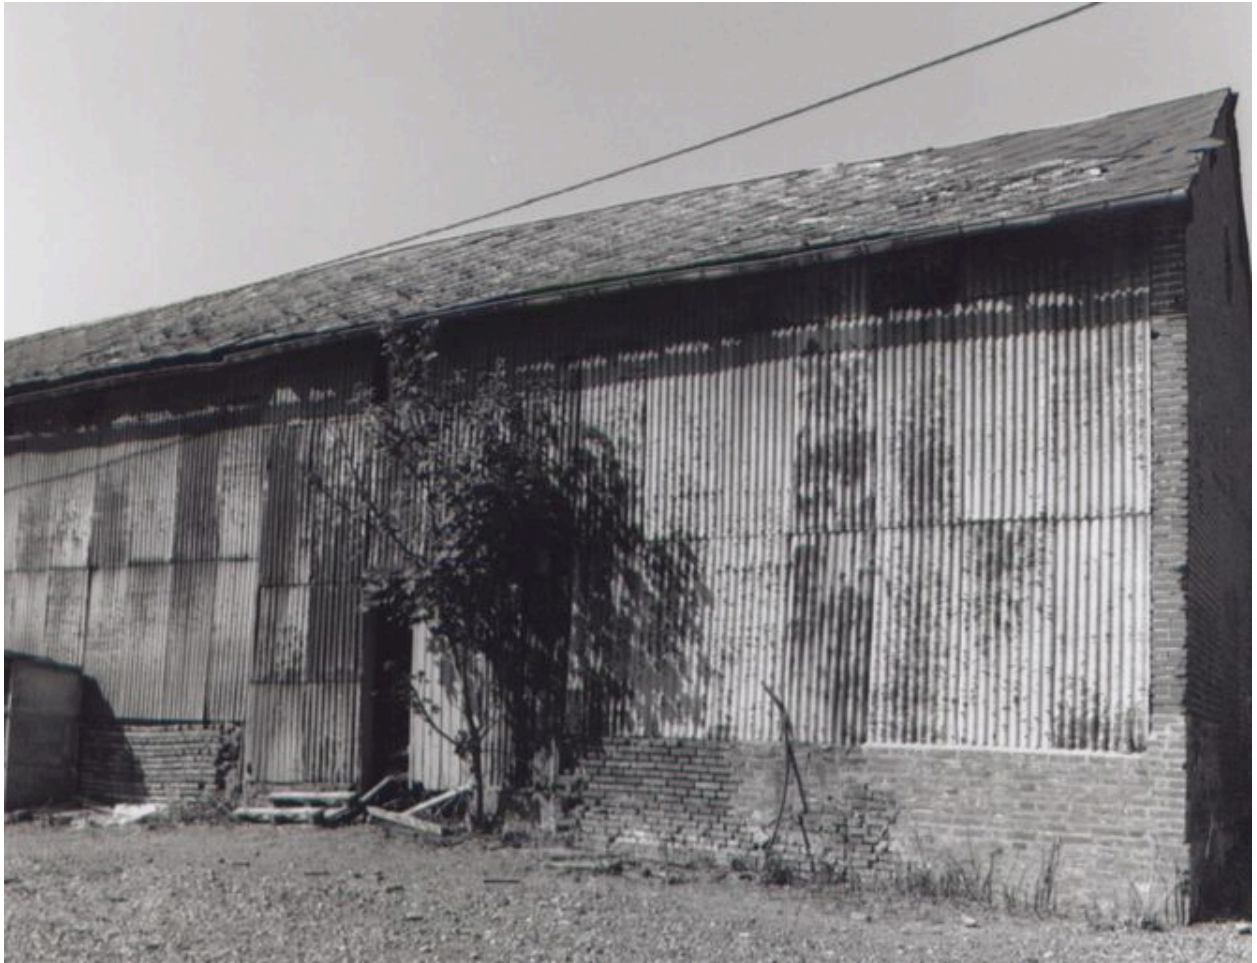
La grange.
Phot. Thierry Lefébure
IVR22_20026000860X

La grange.

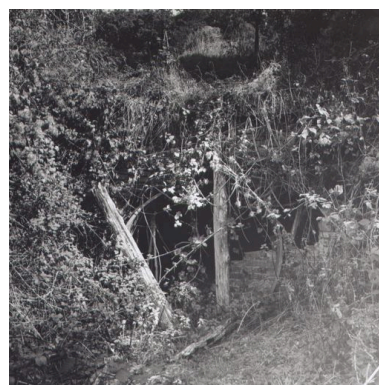
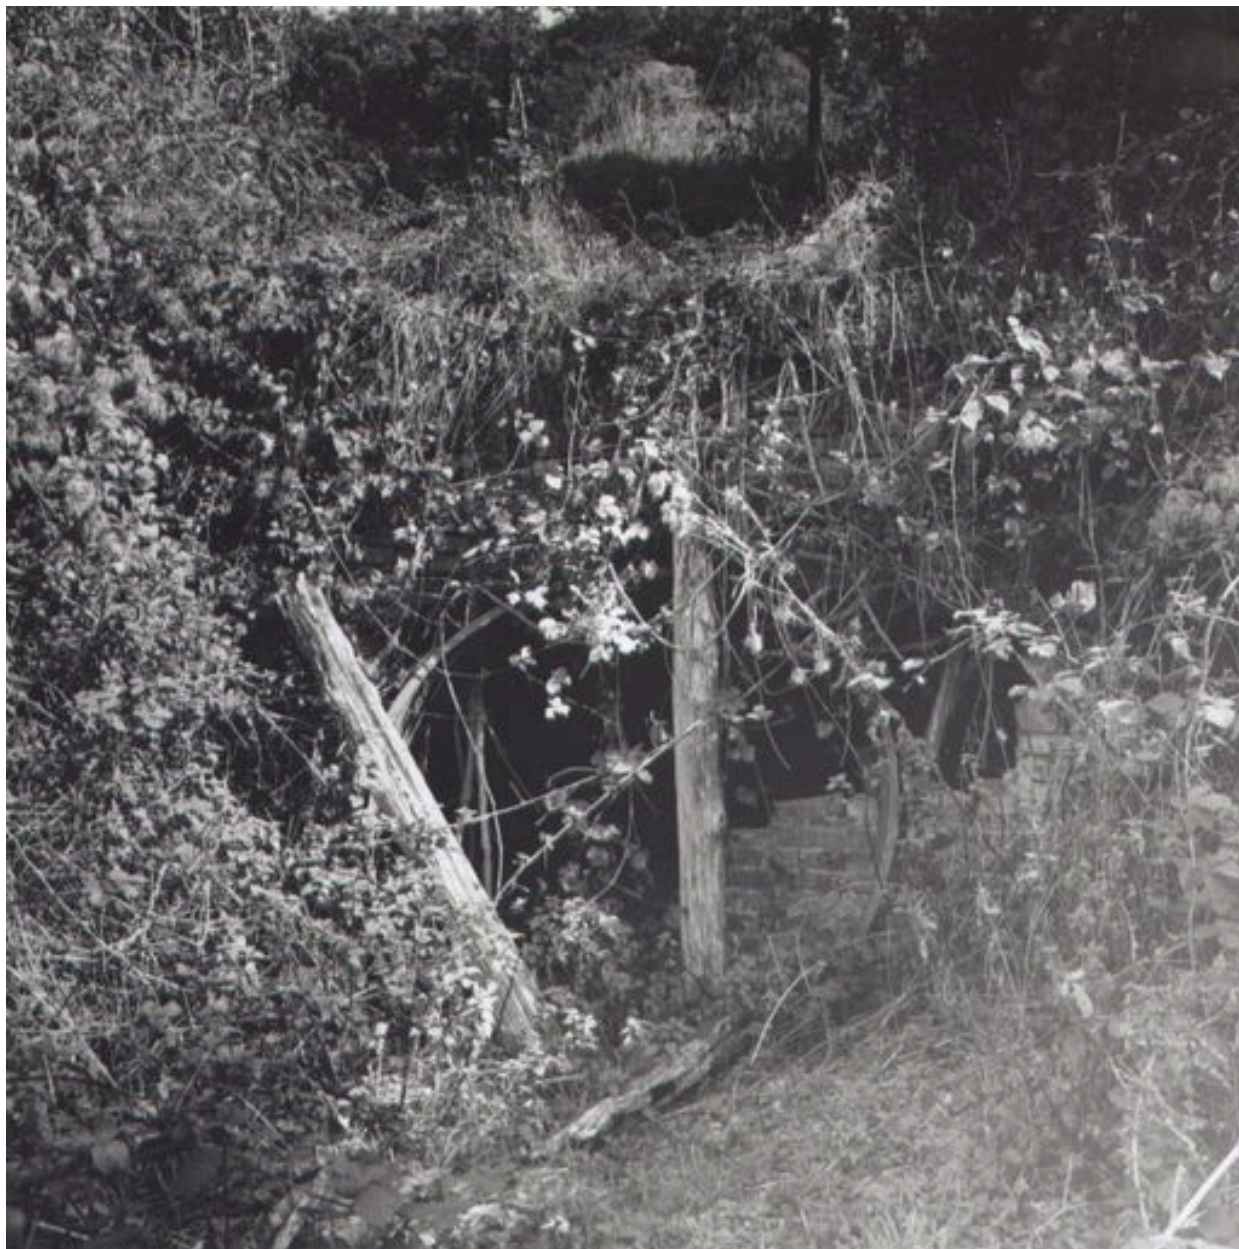
Entrée du four à chaux situé près de la carrière.
Phot. Thierry Lefébure
IVR22_20026000855X

Entrée du four à chaux situé près de la carrière.

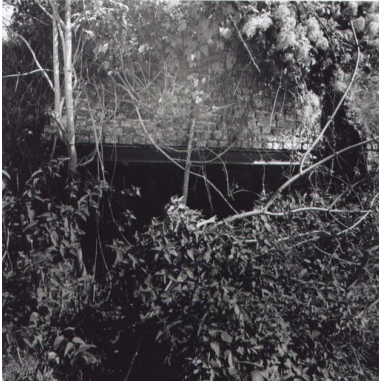
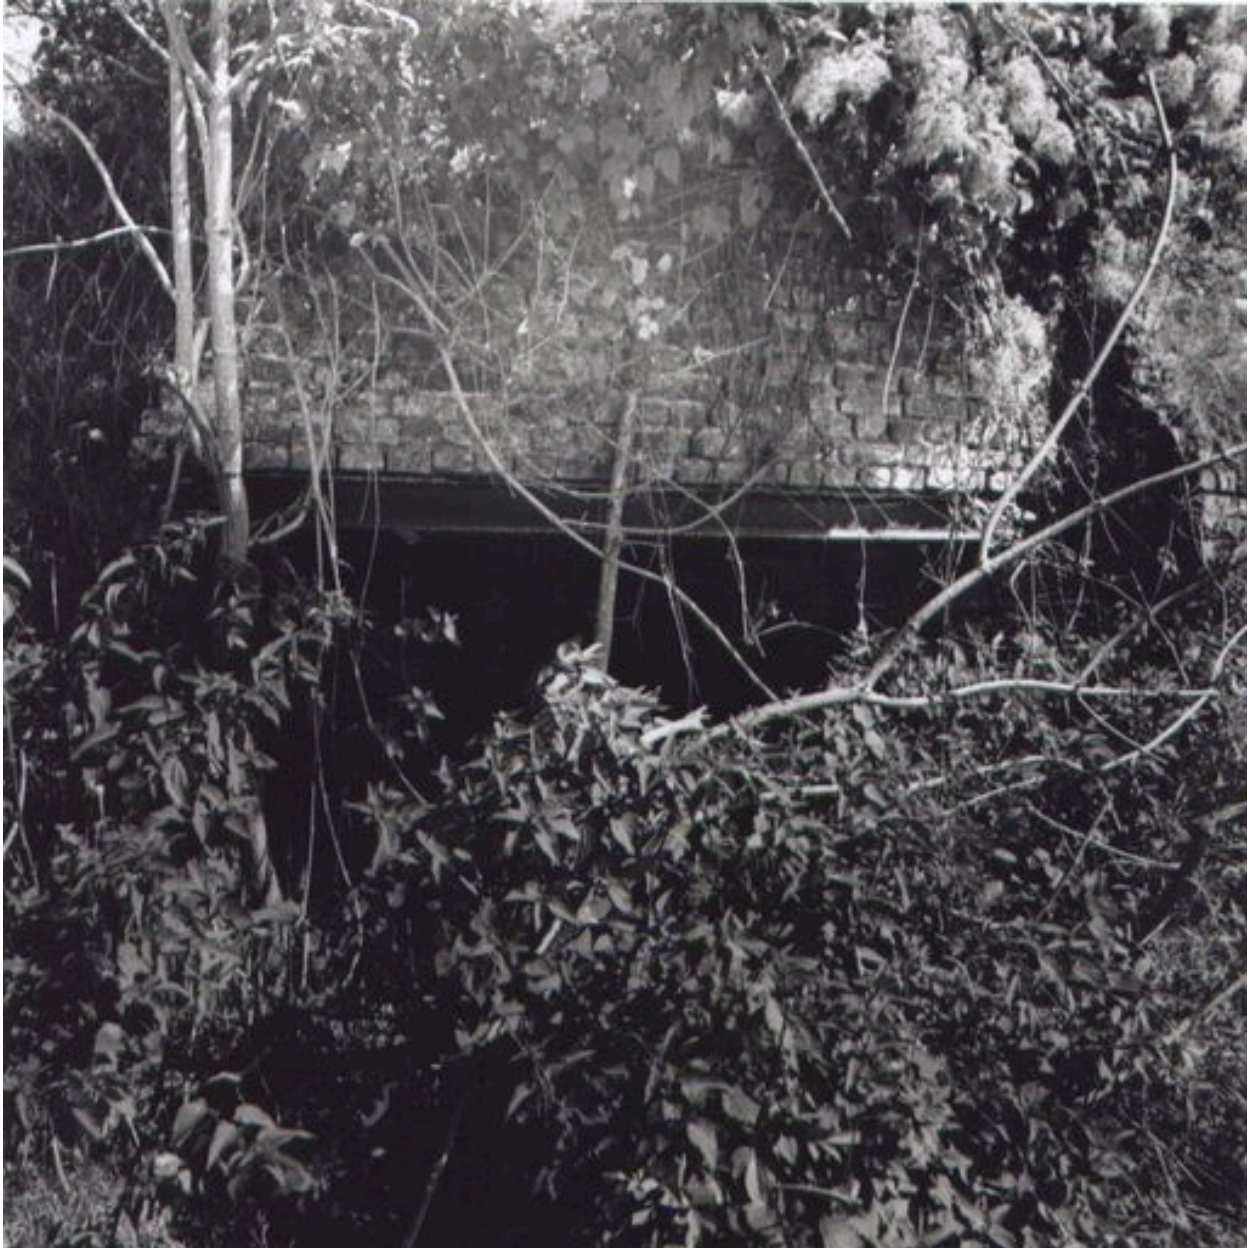
Entrée de la galerie d'extraction
de la chaux, creusée
dans la carrière voisine.
Phot. Thierry Lefébure
IVR22_20026000856X

Entrée de la galerie d'extraction de la chaux, creusée dans la carrière voisine.

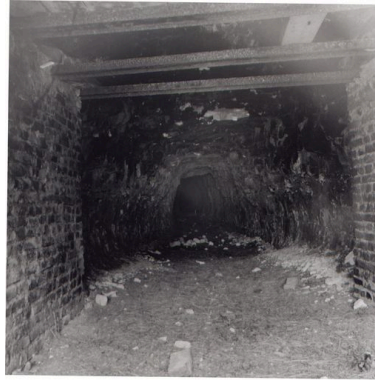
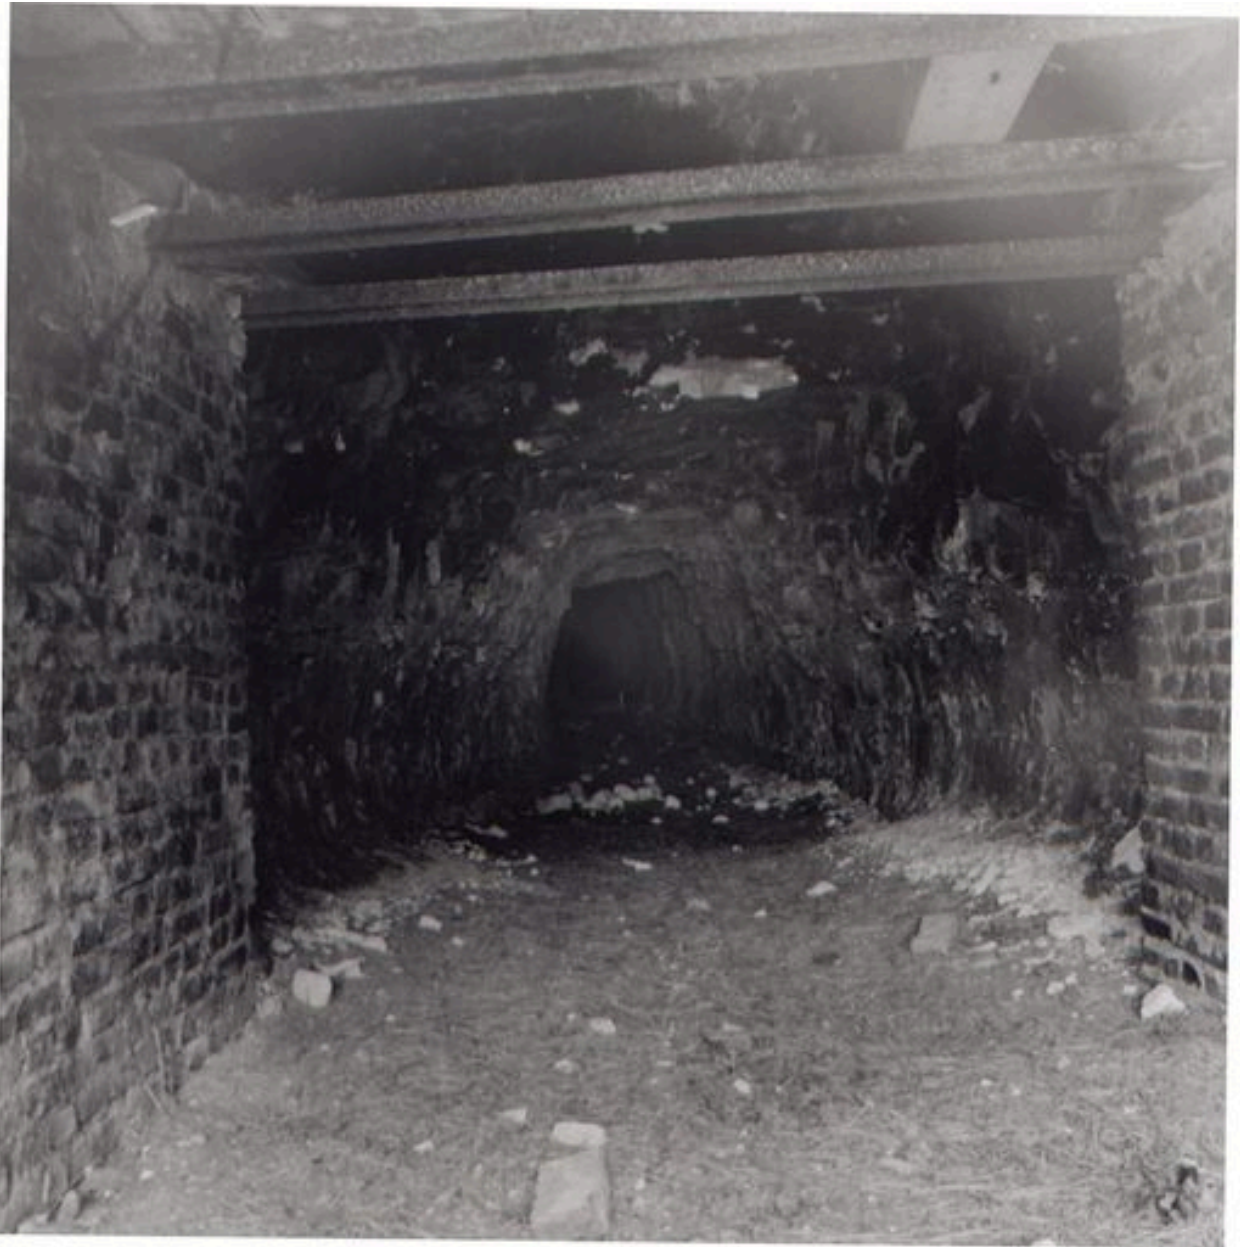
Intérieur de la galerie d'extraction
dans la carrière de craie.
Phot. Thierry Lefébure
IVR22_20026000857X

Intérieur de la galerie d'extraction dans la carrière de craie.
