Hauts-de-France, Somme
Pendé
Salenelle
1 rue des Verrotiers

Ancienne ferme

Numéro de dossier : IA80007678
Date de l'enquête initiale : 2005
Date(s) de rédaction : 2005
Cadre de l'étude : inventaire préliminaire arrière-pays maritime picard
Degré d'étude : étudié

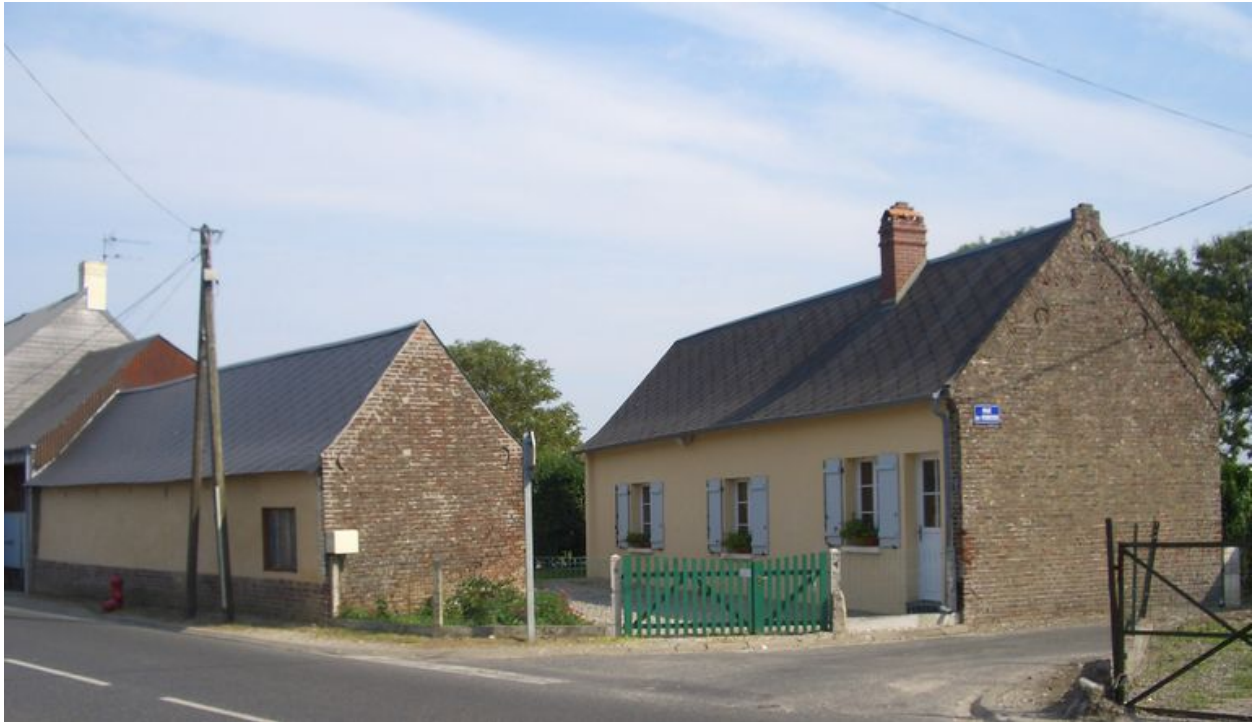
IVR22_20078005233NUCA

Vue générale.

Cette ancienne ferme est située à l'angle de la rue principale et d'une petite ruelle appelée rue des Verrotiers. Les deux bâtiments sont situés l'un en face de l'autre. Ils se composent d'une ossature en torchis et pans de bois, avec mur pignon occidental en brique pour résister aux intempéries, et toit à longs pans en ardoise. Le logis est en fond de cour. Long de quatre travées, il ne possède pas de solin en brique, contrairement à la plupart des constructions en torchis et pans de bois. Disposées le long de la route, les écuries et étables, qui possèdent un solin en briques de 80 centimètres de haut, sont divisées en trois compartiments. La sablière haute est assemblée à mi-bois non chevillée.

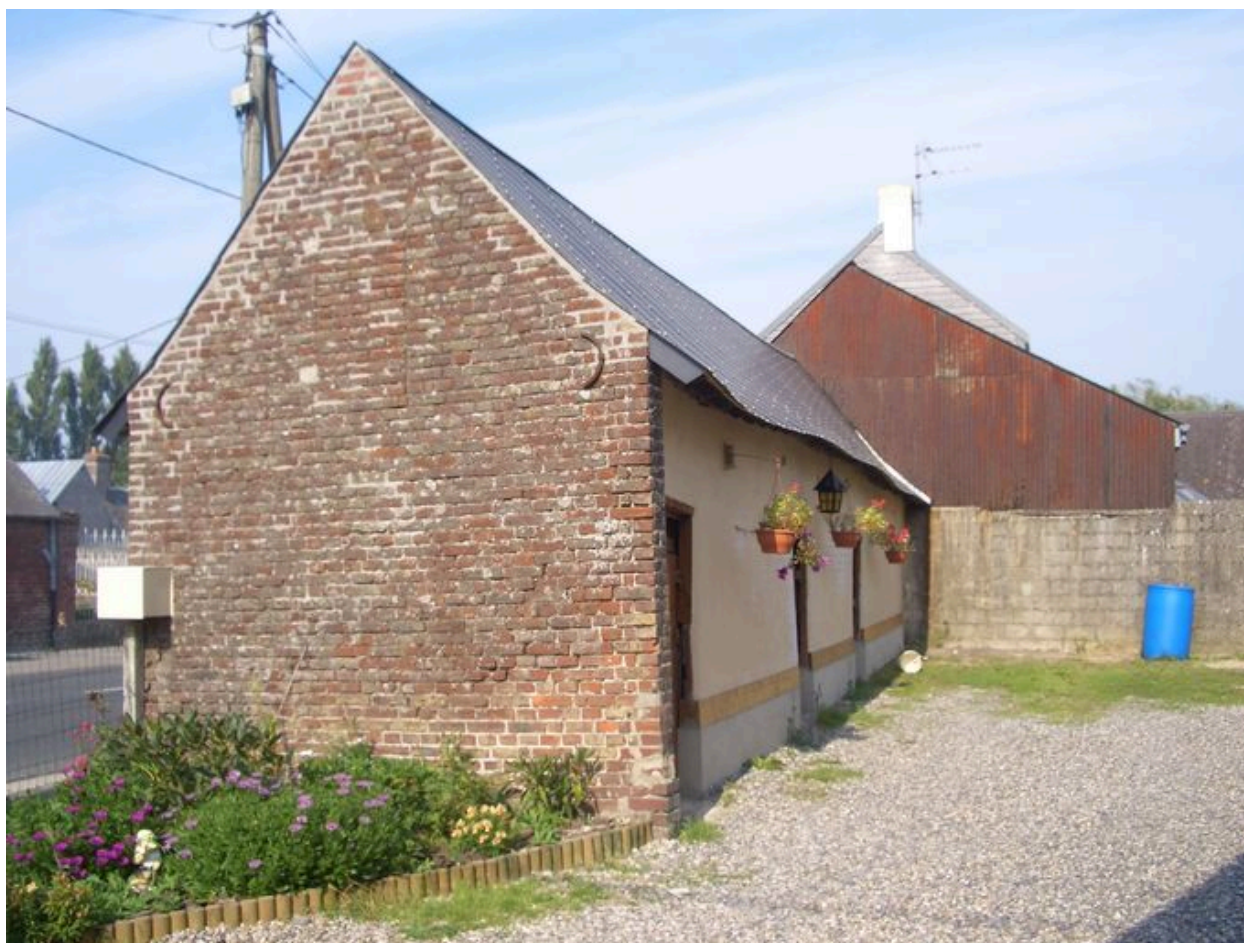
IVR22_20078005234NUCA

Vue postérieure des étables.
