Ancien Hôtel de la Gare, à Chaulnes

Numéro de dossier : IA80010727

Cadre de l'étude : enquête thématique régionale La première Reconstruction, patrimoine de la villégiature Villégiature et tourisme en Hauts-de-France

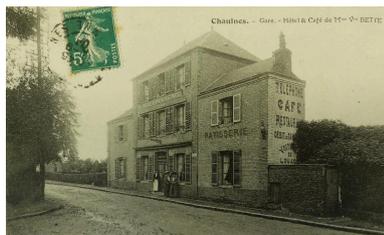
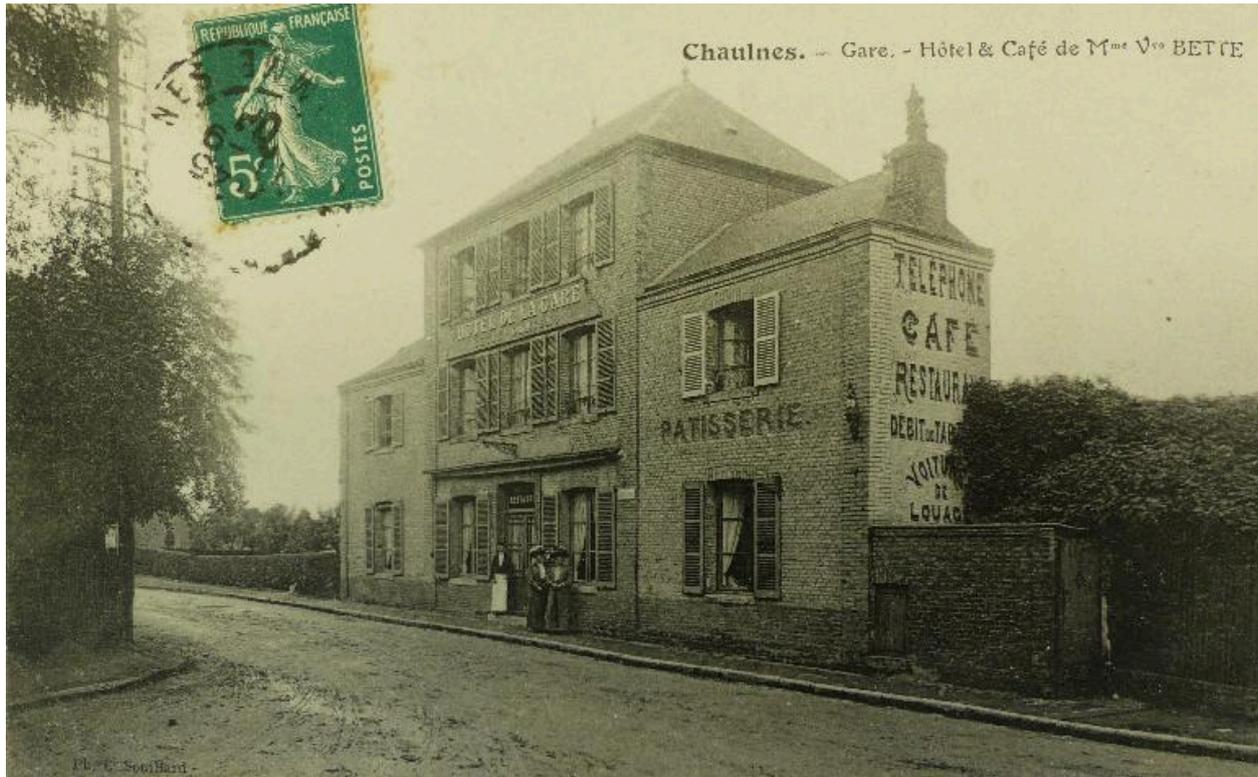
Chaulnes. L'ancien hôtel de la Gare ou Vve Bette, carte postale, 1er quart 20e siècle (AD Somme ; 10R 305).

Les cartes postales du début du 20^e siècle montrent qu'il s'agit alors d'un édifice composé d'un hôtel (corps central à deux étages carrés, flanqué de deux pavillons à un étage carré) et d'un café, pavillon en rez-de-chaussée construit à l'est. Les services proposés à la clientèle comprennent un restaurant, café, débit de boissons, voitures de louage, téléphone.

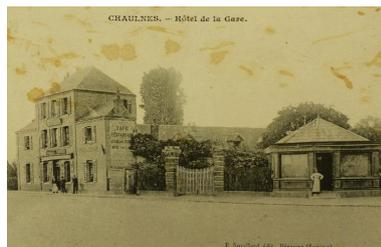
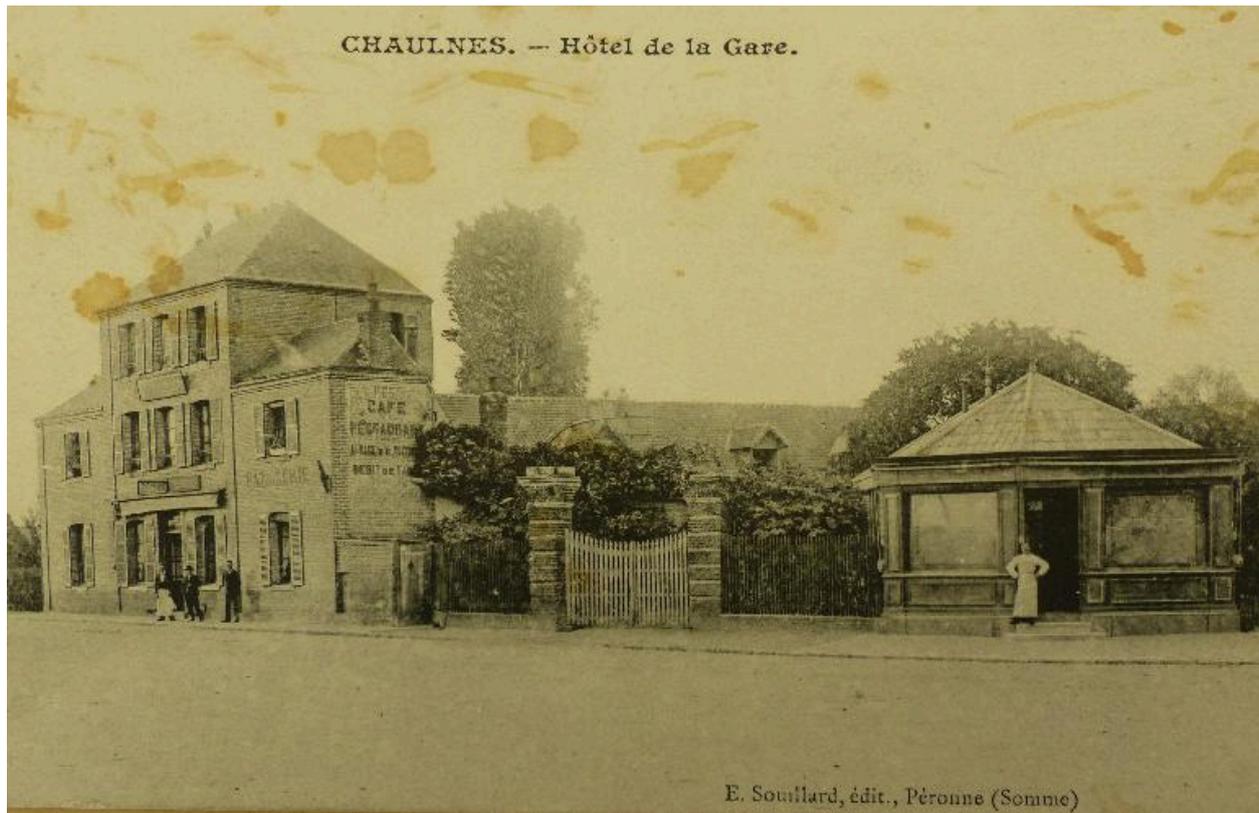
L'ancien hôtel de la gare, carte postale, 1er quart 20e siècle, E. Souillard éditeur à Péronne (AD Somme ; 10R 305).

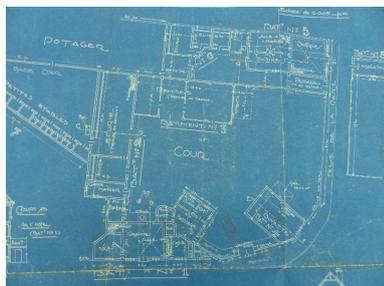
Plan au sol Teisseire et Koenig architectes (AD Somme ; 10R 305).

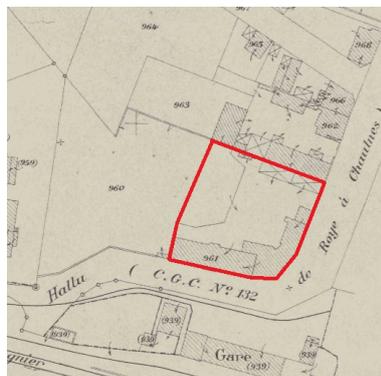
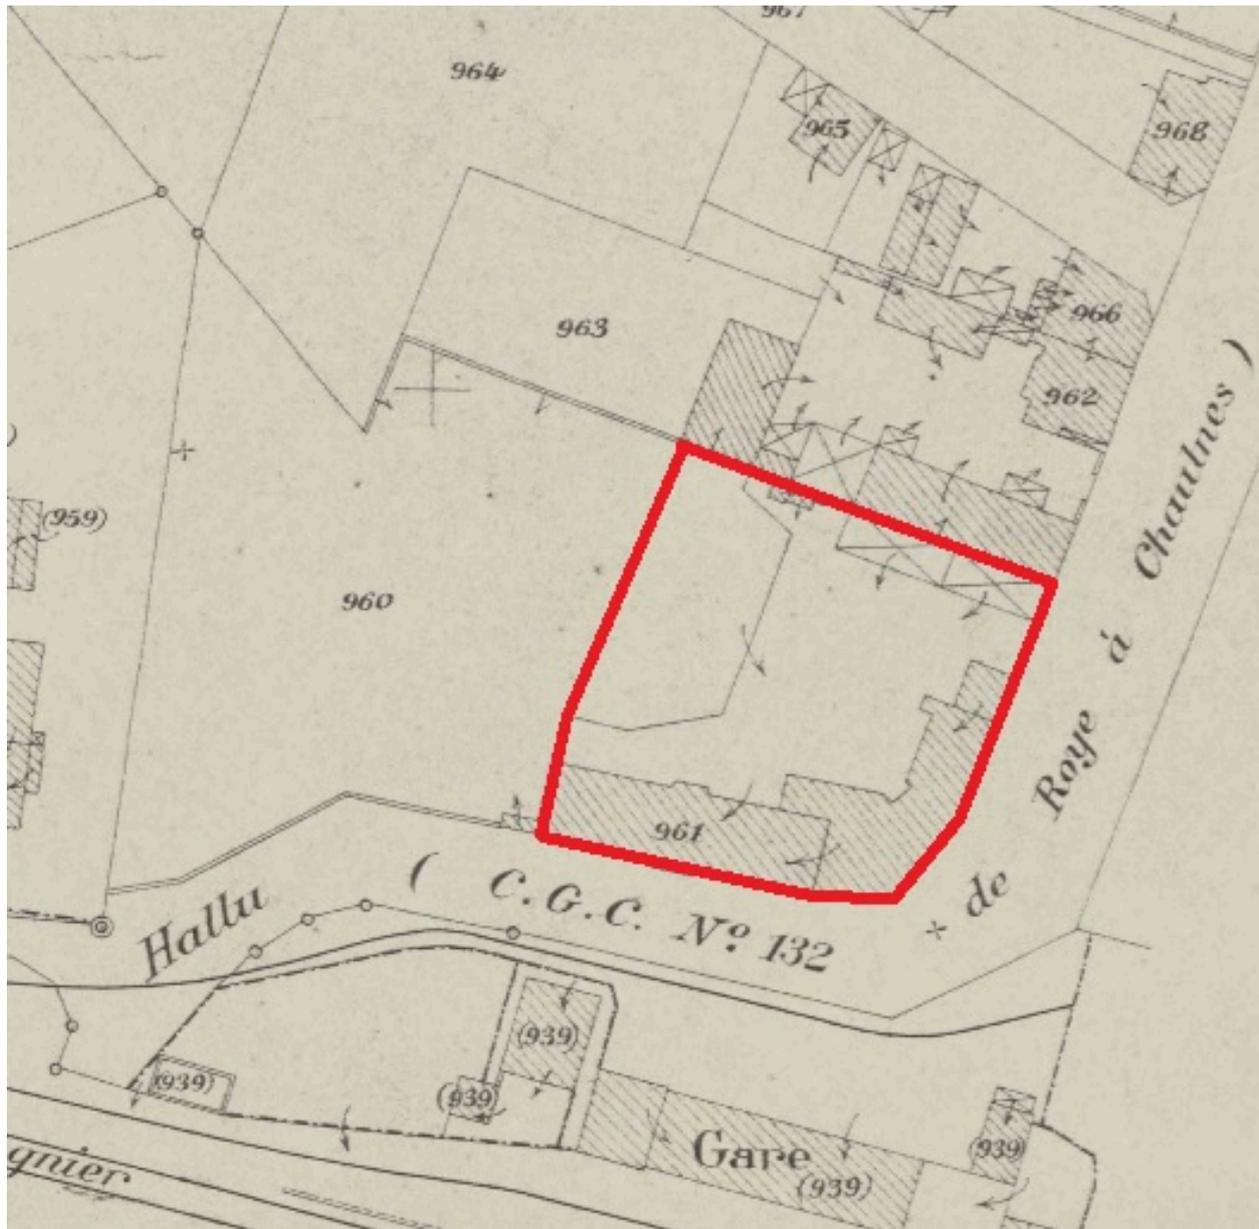
Extrait du cadastre rénové. Section A6, 1937 (AD Somme ; 73W_CP_120_7).

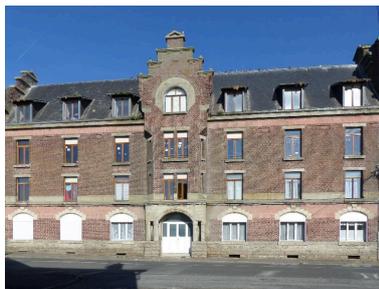
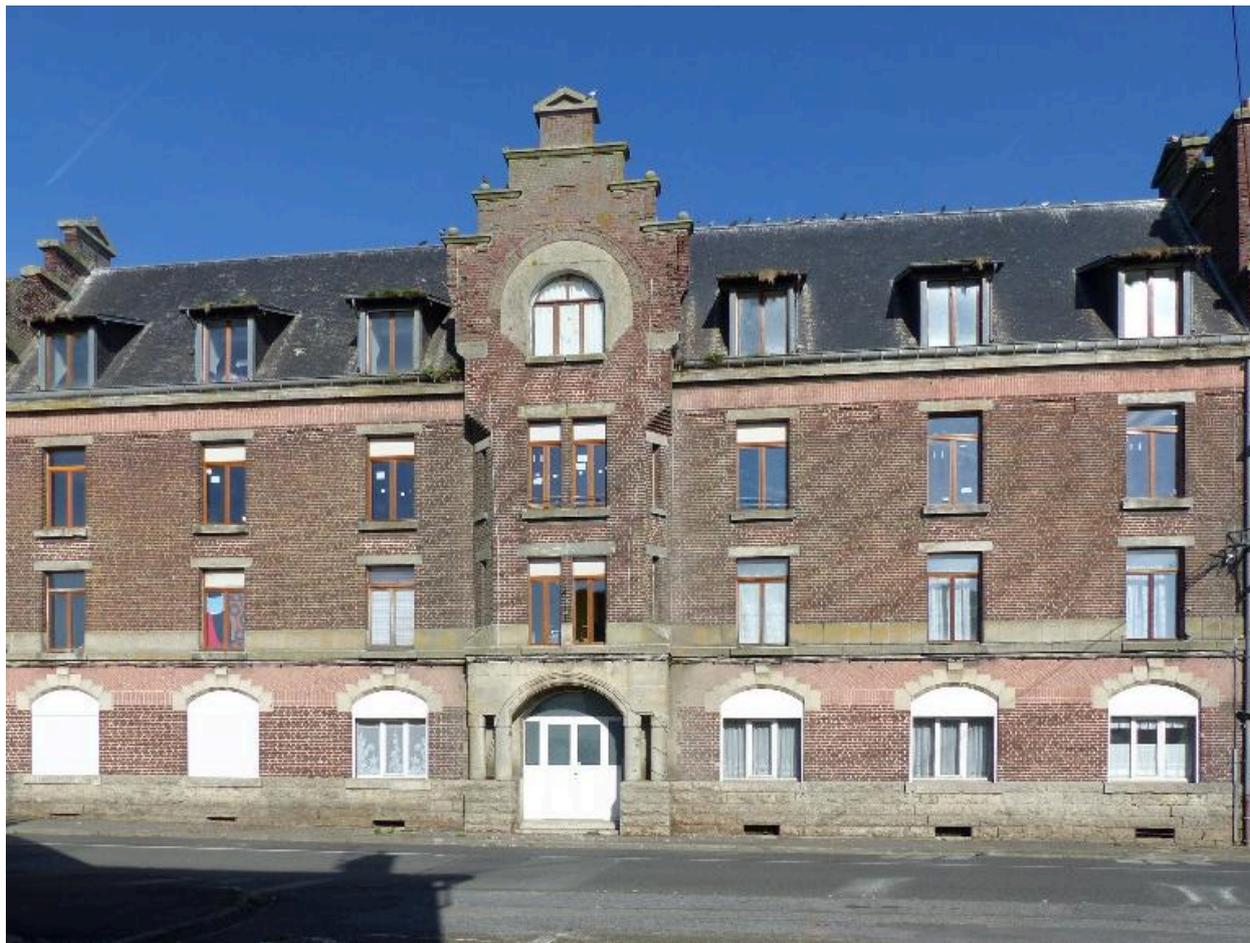
Façade principale.
Phot. Isabelle Barbedor
IVR32_20168006282NUCA

Façade principale.

Le bâtiment principal, construit en briques et couvert d'ardoises, compte deux étages carrés et un étage de comble sur un rez-de-chaussée surélevé. Il présente une élévation à 7 travées, avec une travée axiale surmontée d'un pignon et une entrée unique signalée par un porche.

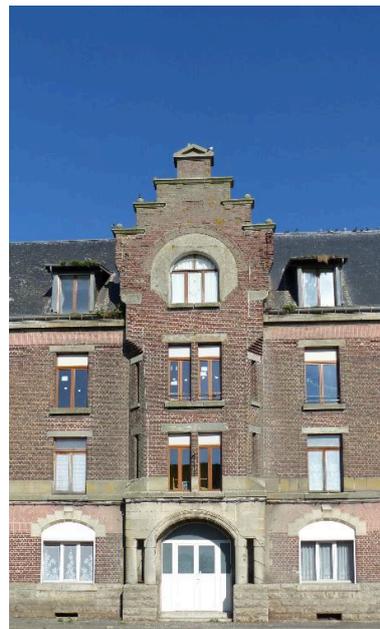
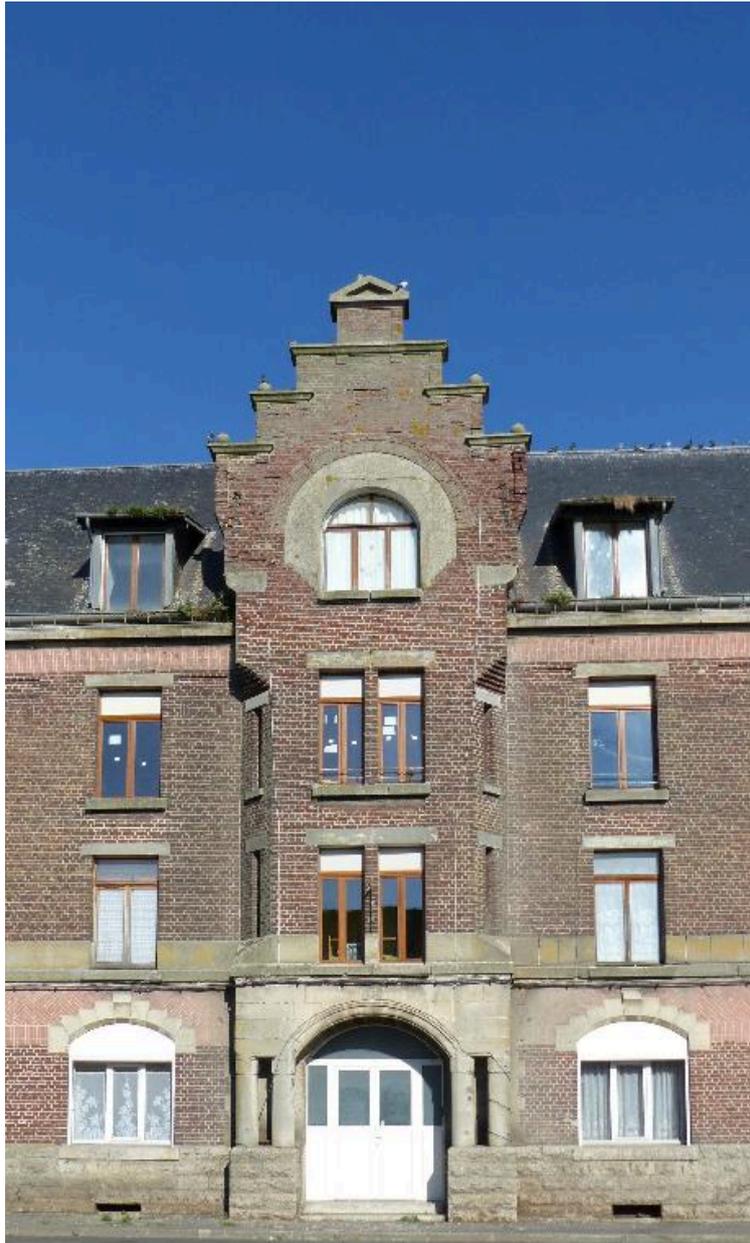
Vue de détail sur la travée
centrale de la façade principale.
Phot. Isabelle Barbedor
IVR32_20168006285NUCA

Vue de détail sur la travée centrale de la façade principale.
