Hauts-de-France, Somme  
Noyelles-sur-Mer  
9 rue du Général-de-Gaulle

## Ferme

Numéro de dossier : IA80007466  
Date de l'enquête initiale : 2005  
Date(s) de rédaction : 2005  
Cadre de l'étude : inventaire préliminaire arrière-pays maritime picard  
Degré d'étude : étudié

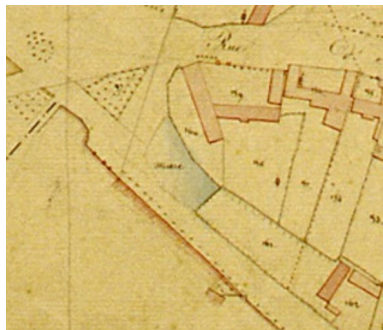
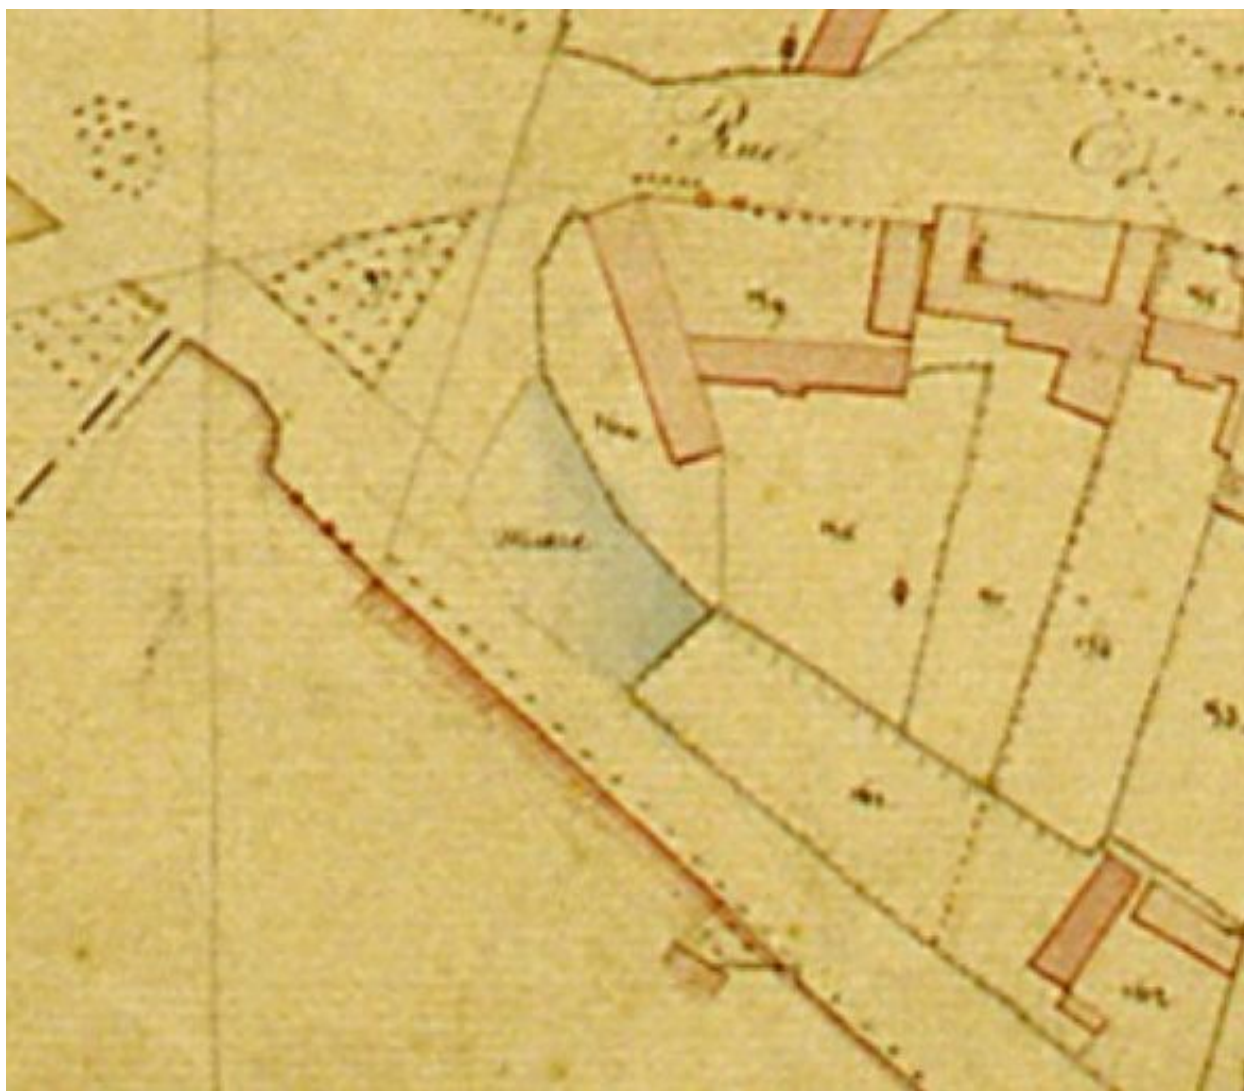
Extrait du cadastre  
napoléonien présentant la  
plan de la ferme en 1833.

Extrait du cadastre napoléonien présentant la plan de la ferme en 1833.

Une ferme figure sur le cadastre napoléonien selon un plan relativement différent à l'ancienne exploitation actuelle. Seules les dépendances situées au nord ont été reconstruites à l'emplacement même des bâtiments d'origine qui possédaient un plan en U avec extension à l'est. Un portique permettait l'accès depuis la rue du Général de Gaulle dans la cour au nord de la maison. La mare communale, aujourd'hui remblayée, était située en 1833 au sud de la propriété. D'après la couleur de la brique et la modénature, le logis principal semble avoir été édifié au cours du 3<sup>e</sup> quart du 19<sup>e</sup> siècle. Le corps sud, ajouté ultérieurement, est daté de 1877, date gravée sur le linteau d'une des fenêtres sur cour (la corniche n'a pas reçu le même traitement que le logis, ce qui permet d'avancer l'hypothèse selon laquelle la partie nord est plus ancienne). D'après la propriétaire, le logis ne possédait, à l'origine, aucune lucarne : le comble à surcroît permettait le stockage du grain, constituant également une isolation de la partie habitable. Chaque pièce possédait une cheminée à l'origine. La partie orientale de la cour était occupée par une grange en torchis et pans de bois à essentage de planches pour le bas de la construction. Mitoyenne des étables en brique, elle possédait des auges et avait donc la double fonction de grange-étables. Il ne reste rien de ce bâtiment. Au fond du jardin-potager, situé à l'est de la propriété, étaient situées les douves du château.

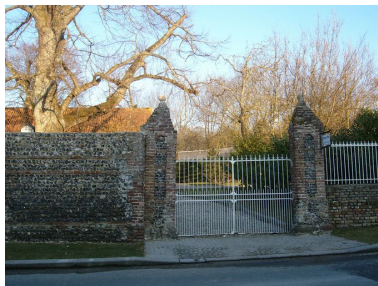
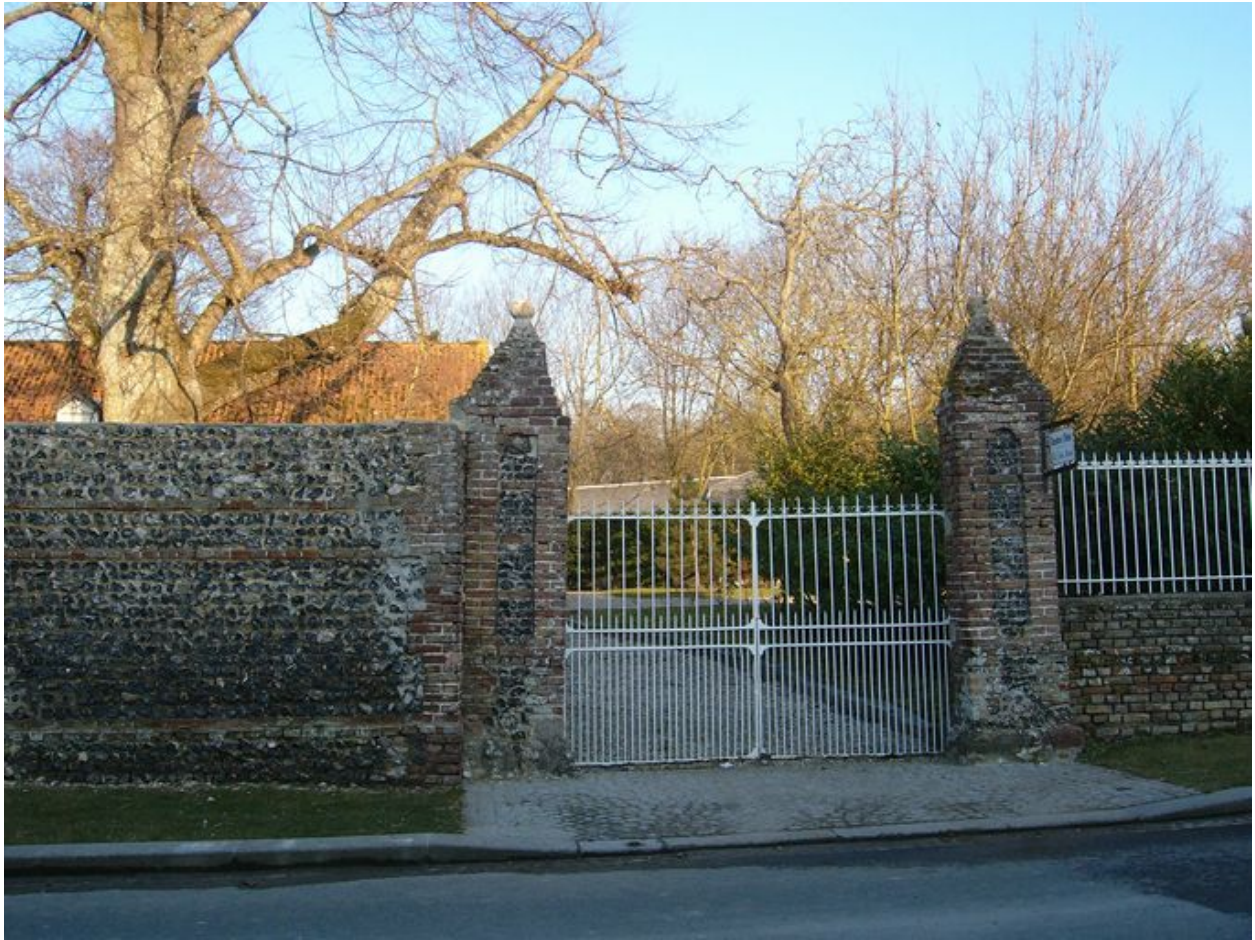
Vue du mur de clôture muni  
de son portail à deux piliers.

Vue du mur de clôture muni de son portail à deux piliers.

La propriété est accessible depuis la rue du Général-de-Gaulle par un portail pourvu de deux piliers en brique. Le mur d'enceinte est composé de chaînes en brique à remplissage de silex pour la partie nord (la partie sud, qui semble avoir été détruite, est entièrement composée de briques). Les bâtiments de cette ancienne ferme sont distribués sur les trois côtés d'une cour, formant ainsi un U. Le logis, totalement en brique, est situé le long de la rue. A l'origine long de cinq travées, il est complété par une partie au sud d'une travée légèrement saillante. Le rez-de-chaussée légèrement surélevé trahit la présence d'une cave (pavée et composée de brique, elle est située sous le deuxième salon et contient une pompe). Le décor est composé d'une rangée de briques saillantes au-dessus des ouvertures ainsi que d'une corniche moulurée. Le toit à longs pans pour la partie nord et à longs pans brisés pour la partie sud est en ardoise. Le comble à surcroît est ajouré de trois lucarnes modernes pour le corps à longs pans et d'une fenêtre droite pour la partie sud. L'angle nord sur cour a reçu un traitement arrondi plus encorbellement. Le linteau des ouvertures est légèrement arrondi. La porte nord de la façade sur

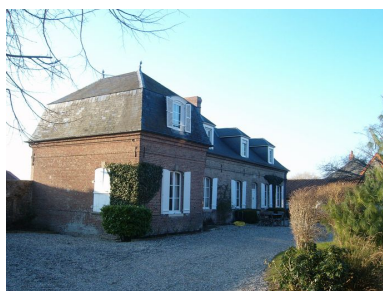
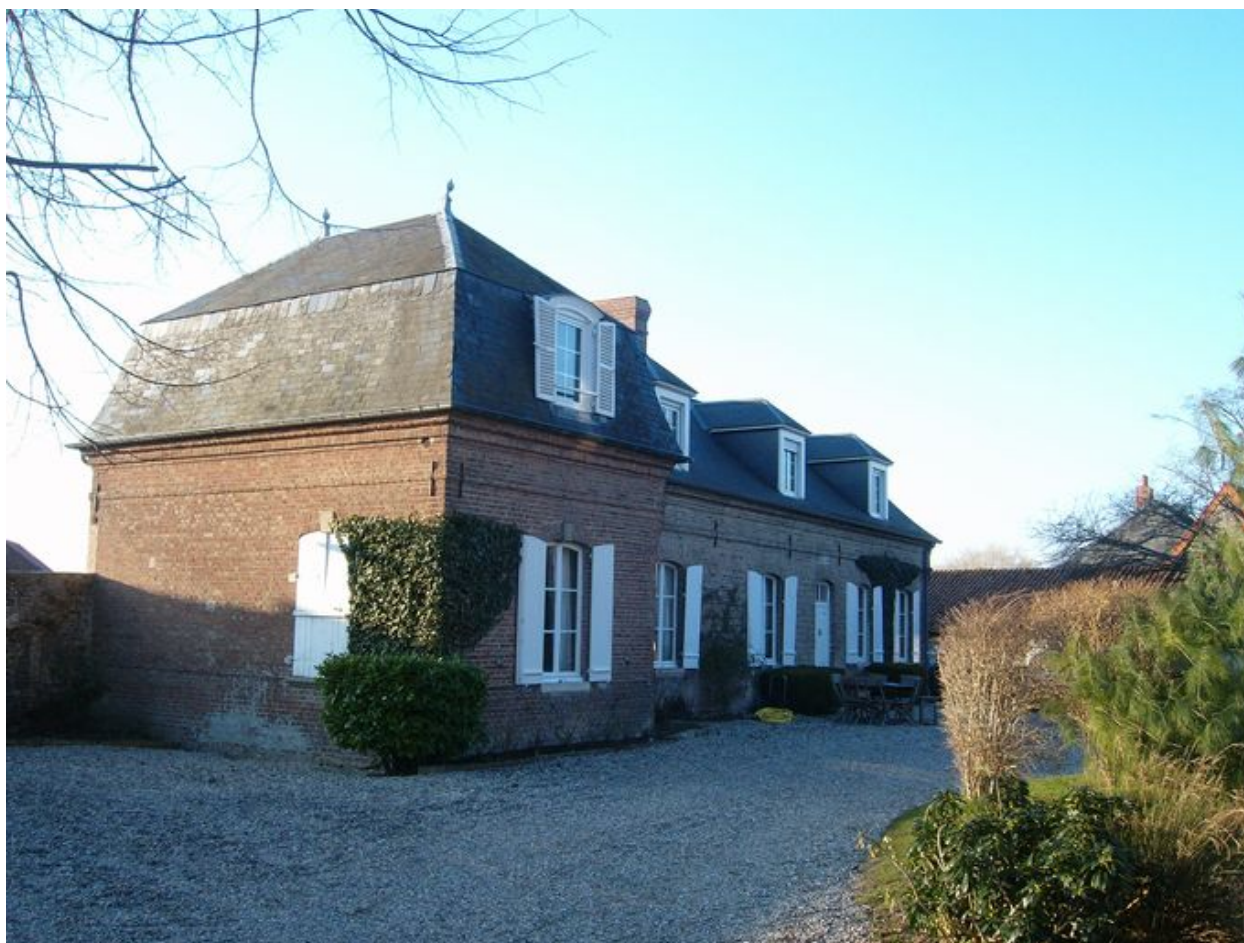
Vue du logis depuis la cour.  
Phot. Inès Guérin  
IVR22\_20058005309NUCA

Vue du logis depuis la cour.

cour a été condamnée. La porte d'entrée donne accès à la salle commune munie d'une cheminée picarde. Le revêtement du sol est en brique. Les bâtiments situés au nord de la propriété sont tous attenants mais possèdent une toiture indépendante à pan unique en pannes picardes. Il s'agit d'étables et d'un fournil à l'est (le four est encore en place). La façade sur cour ainsi que les pignons sont en briques, mais le mur postérieur est en torchis sur solin de briques. Le lattis et l'ossature sont visibles depuis l'intérieur de l'édifice. La corniche est composée d'une rangée de boutisses décalées et de panneresses. Les étables en brique sont converties actuellement en gîte. Elles sont composées de deux modules de trois travées chacun, agrémentées d'une porte large au sud. Le toit à longs pans en tuile, observant un léger coyau, est percé d'une lucarne à fenêtre pendante pour engranger. La corniche est, comme pour les autres bâtiments annexes, composée d'une rangée de boutisses saillantes et de panneresses.

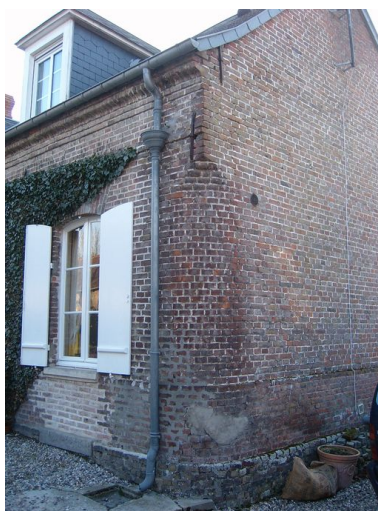
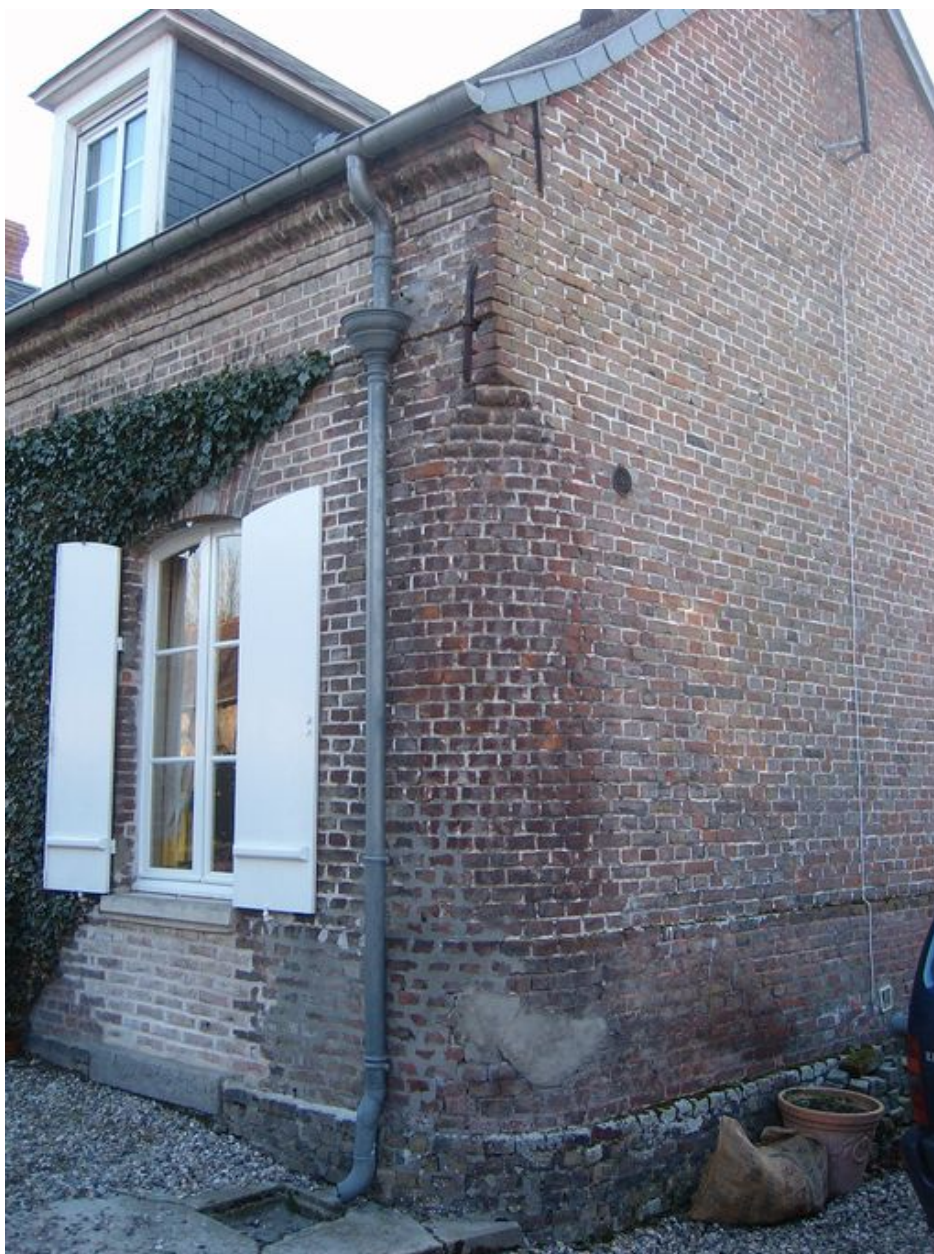
Vue de l'angle nord arrondi de  
la maison avec encorbellement.  
Phot. Inès Guérin  
IVR22\_20058005314NUCA

Vue de l'angle nord arrondi de la maison avec encorbellement.

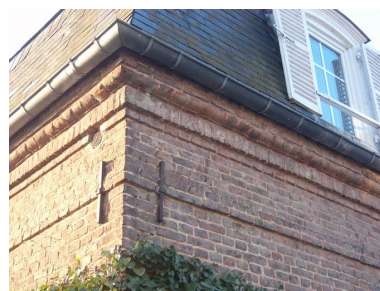
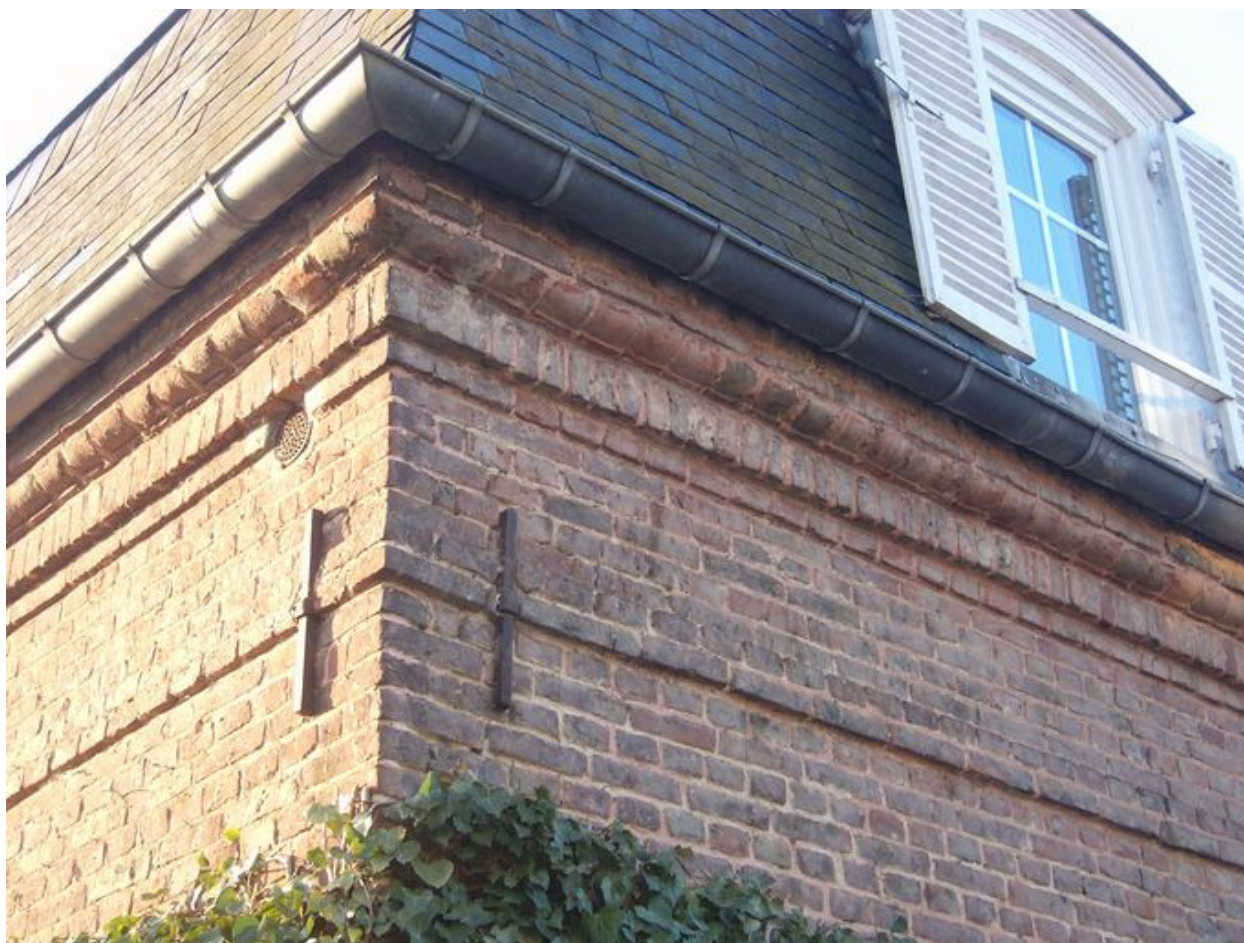
Détail du décor de la corniche.  
Phot. Inès Guérin  
IVR22\_20058005315NUCA

Détail du décor de la corniche.

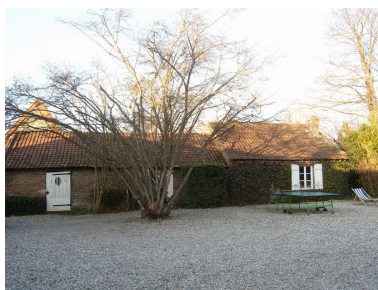
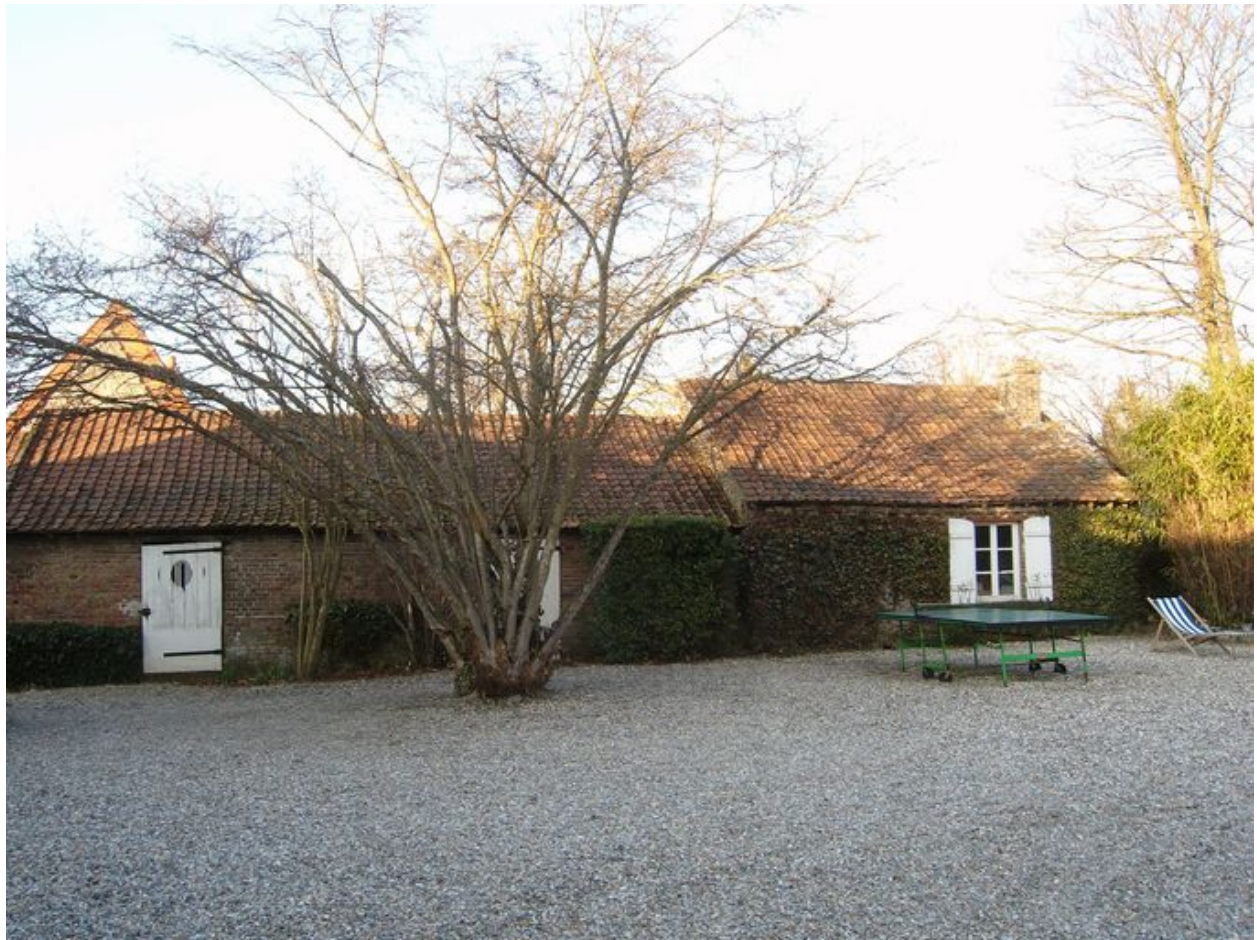
Vue des dépendances situées  
au nord de la propriété  
(écuries, étables et fournil).  
Phot. Inès Guérin  
IVR22\_20058005316NUCA

Vue des dépendances situées au nord de la propriété (écuries, étables et fournil).
