Hauts-de-France, Somme  
Saint-Quentin-en-Tourmont

## Le village de Saint-Quentin-en-Tourmont

Numéro de dossier : IA80007277  
Date de l'enquête initiale : 2004  
Date(s) de rédaction : 2004  
Cadre de l'étude : inventaire préliminaire arrière-pays maritime picard  
Degré d'étude : étudié

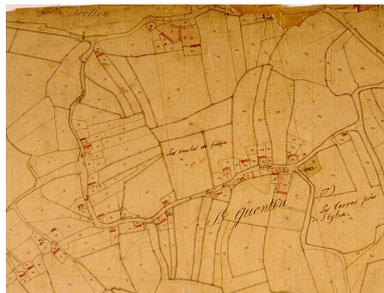
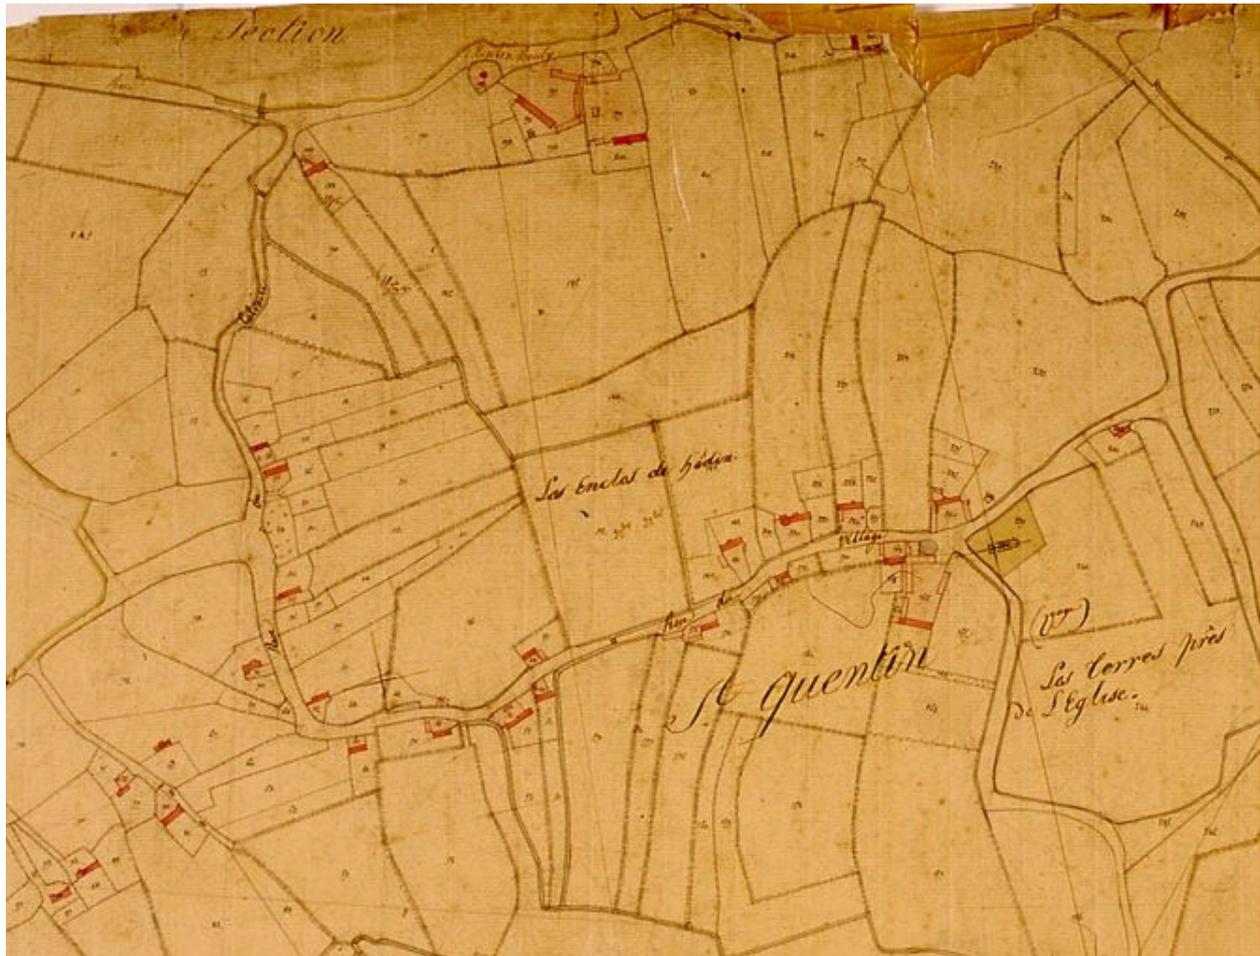
Extrait du cadastre napoléonien  
présentant l'aspect du village en 1826.  
Phot. Monnehay-Vulliet Marie-Laure  
IVR22\_20078005082XAB

Extrait du cadastre napoléonien présentant l'aspect du village en 1826.

La comparaison des cadastres indique que le terrain s'est largement modifié. En 1832, les maisons (peu de fermes) étaient distribuées de part et d'autre de la voie entourant les pâtures au coeur du village. Les habitations en torchis et pans de bois recouvertes de chaume ou de pannes, indépendantes, étaient plus ou moins éloignées les unes des autres, au coeur des parcelles de formes irrégulières, aussi larges que longues, parfois laniérées. Les habitations étaient indifféremment disposées parallèlement ou perpendiculairement à la rue. L'absence de dépendances agricoles reflète parfaitement le mode vie de l'époque : les habitants de cette région étaient relativement modestes, dépourvus de terre ; bien souvent ménagers, ils travaillaient dans les quelques fermes imposantes des environs. L'Etat de section (vers 1882) confirme cette information puisque le document indique que le village rassemblait à la fin du 19e siècle une majorité de journaliers et de préposés des douanes ainsi que quelques tailleurs.

La conclusion de ce travail de superposition des cadastres ancien et actuel permet d'observer que peu de maisons figurant sur le plan de 1828 sont encore en place aujourd'hui (deux uniquement). A l'époque, le bâti était, nous l'avons vu, très épars ; les dents creuses ont peu à peu été comblées. Le village subit une pression immobilière au début du 20e siècle (probablement liée au développement de l'agriculture), qui s'intensifia depuis les années 1990.
