Hauts-de-France, Nord
Radinghem-en-Weppes

Casemate 254

Cadre de l'étude : enquête thématique régionale Les ouvrages fortifiés de la Première Guerre mondiale

Dénomination : casemate

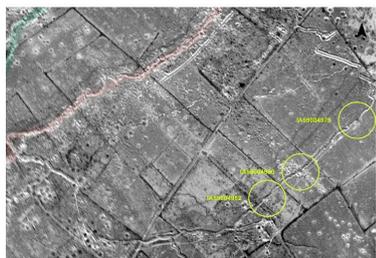
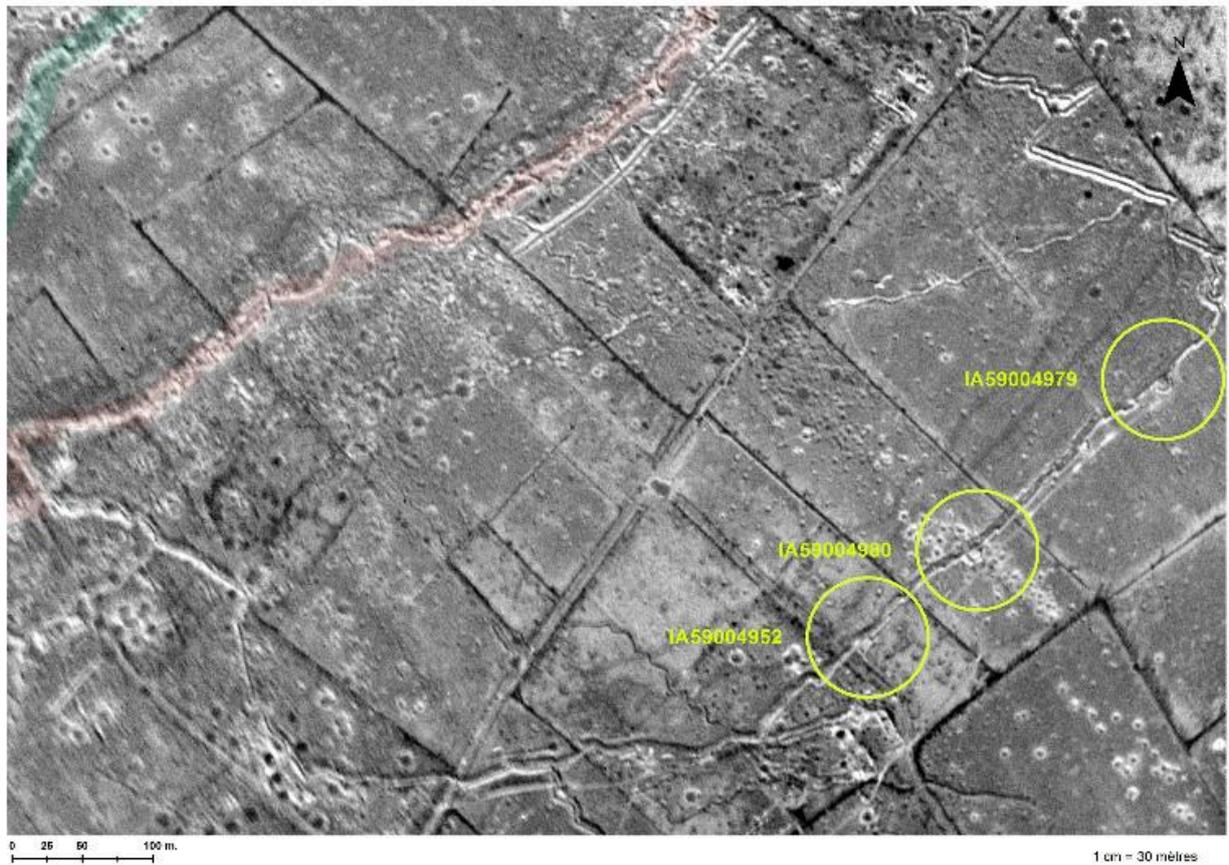
Situation de l'édifice (cercle du milieu) sur une photographie britannique du 06/03/1918. En rouge, la première position allemande, en vert celle des britanniques
Phot. Jean-Marc Ramette
IVR32_20175900919NUCA

Situation de l'édifice (cercle du milieu) sur une photographie britannique du 06/03/1918. En rouge, la première position allemande, en vert celle des britanniques

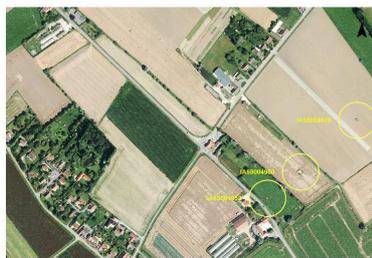
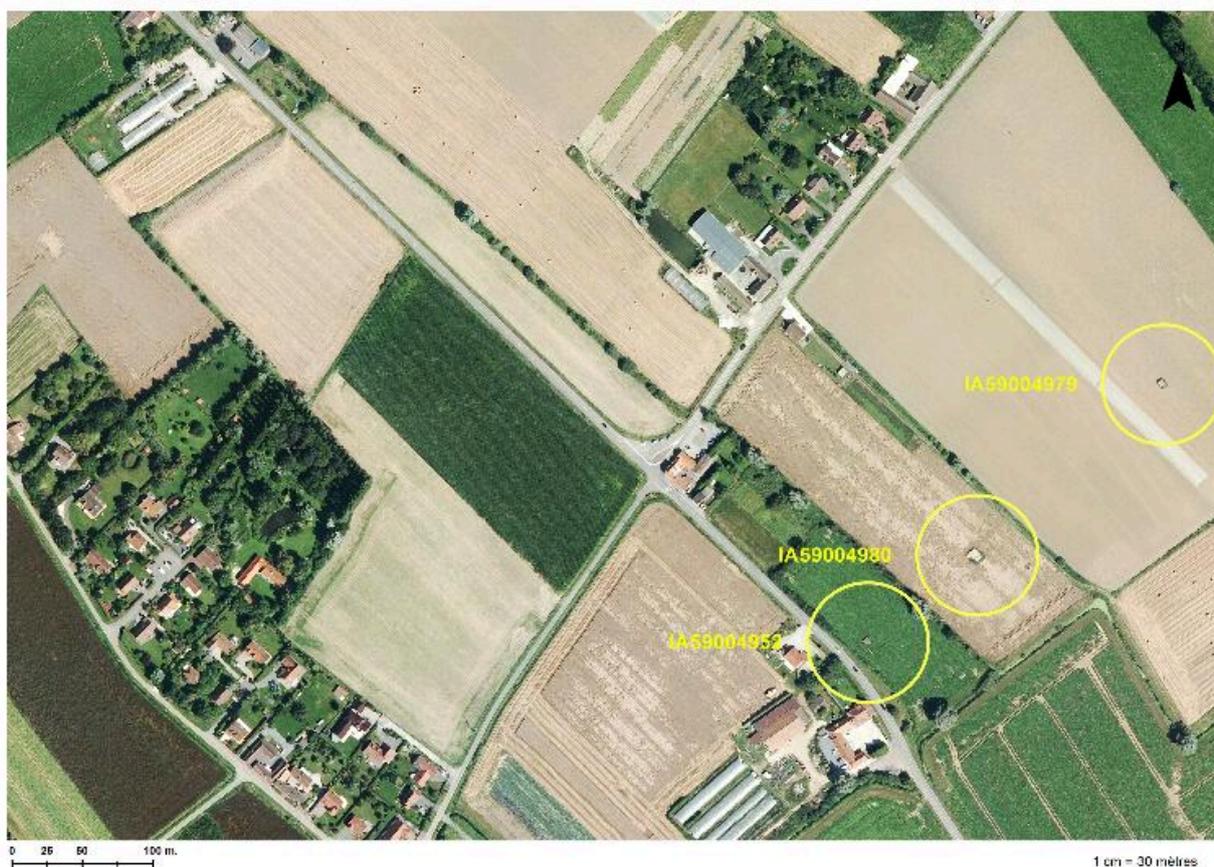
Situation de l'édifice (cercle du milieu) sur une photographie de 2014
Phot. Jean-Marc Ramette
IVR32_20175900920NUCA

Situation de l'édifice (cercle du milieu) sur une photographie de 2014

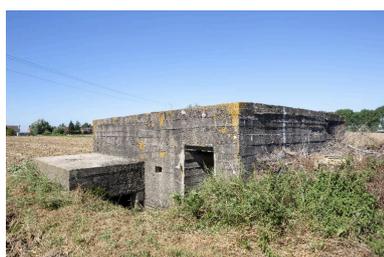
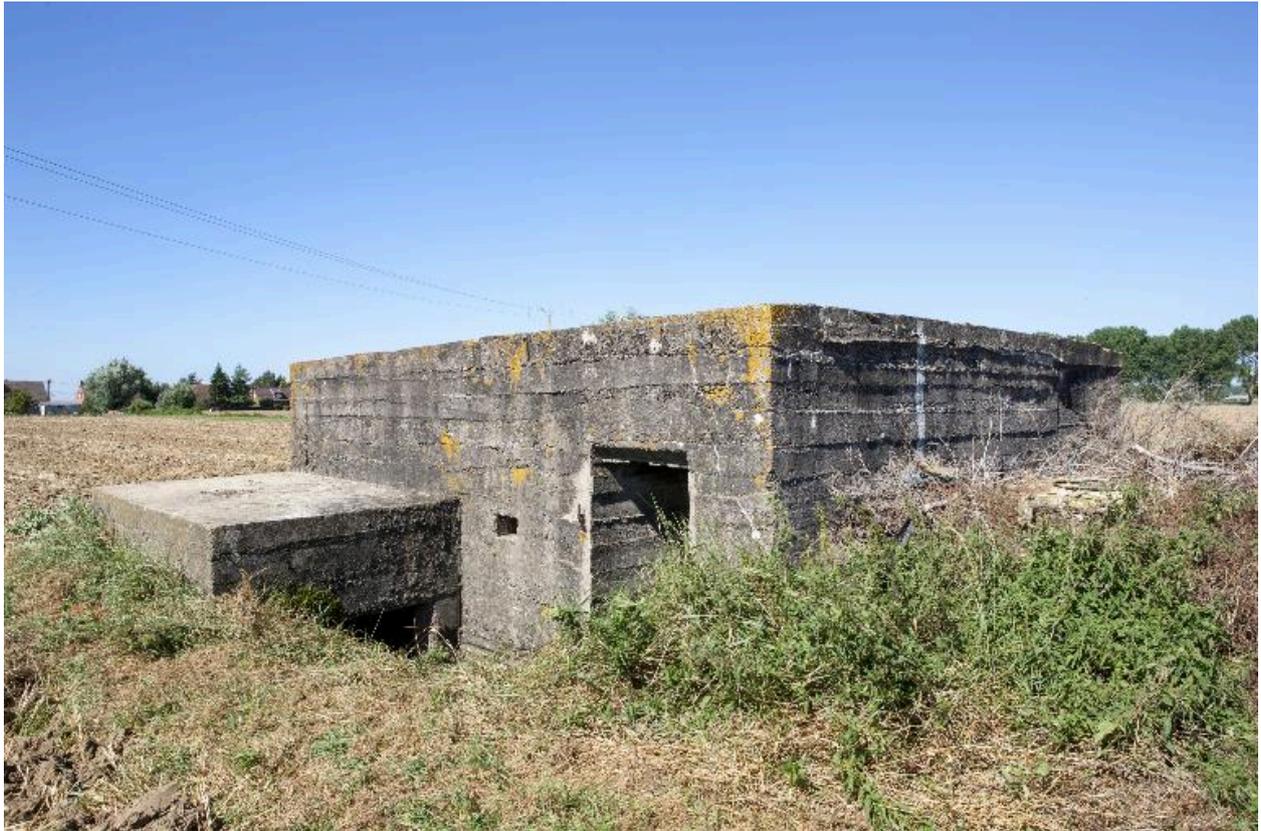
Vue de trois-quarts, vers l'est.
Phot. Pierre Thibaut
IVR32_20165901366NUCA

Vue de trois-quarts, vers l'est.

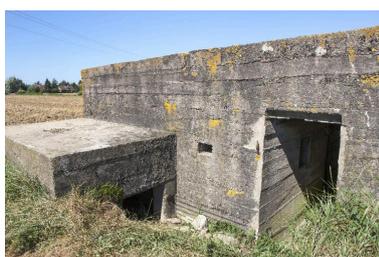
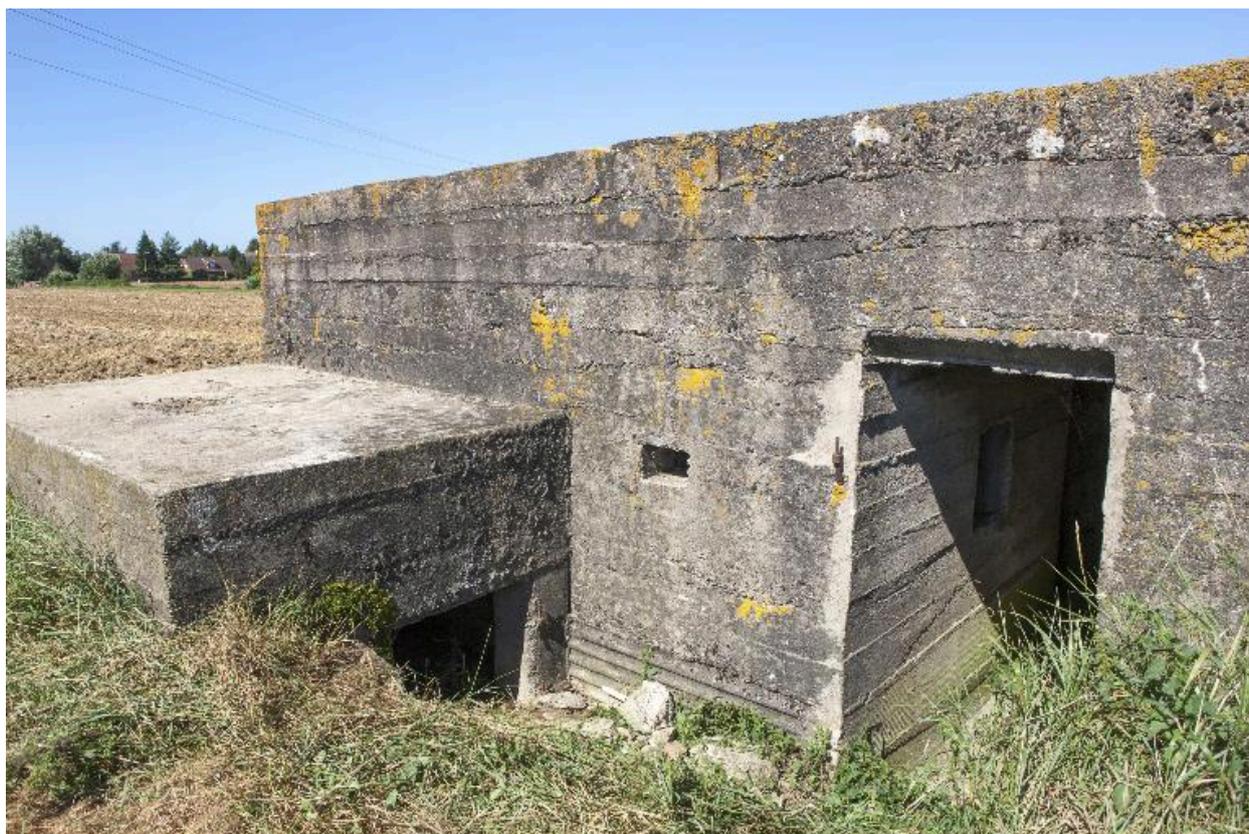
L'édifice se compose de deux parties jointes mais indépendantes. La casemate proprement dite, quadrilatère d'environ 8 m. sur 6 ainsi qu'une espèce de soute, à demi encaissée, d'environ 2 m. sur 3, accolée au sud ouest de l'édifice principale. Celui-ci comprend un couloir latéral et traversant, s'apparentant à un porche pare-souffle et distribuant deux pièces. La première, au sud, la plus grande, comprend une porte et une fenêtre ouvrant sur le couloir ainsi que deux petites ouvertures latérales, l'une couvrant les abords de la soute, la seconde, sur la salle nord, en partie explosée, comprenant l'observatoire bétonné. La soute semble de construction trop légère pour être un magasin à munitions.

Elévation sud-ouest. A gauche, une soute à munitions (?) à droite l'accès au couloir de distribution
Phot. Pierre Thibaut
IVR32_20165901365NUCA

Elévation sud-ouest. A gauche, une soute à munitions (?) à droite l'accès au couloir de distribution

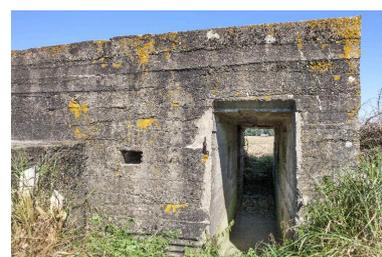
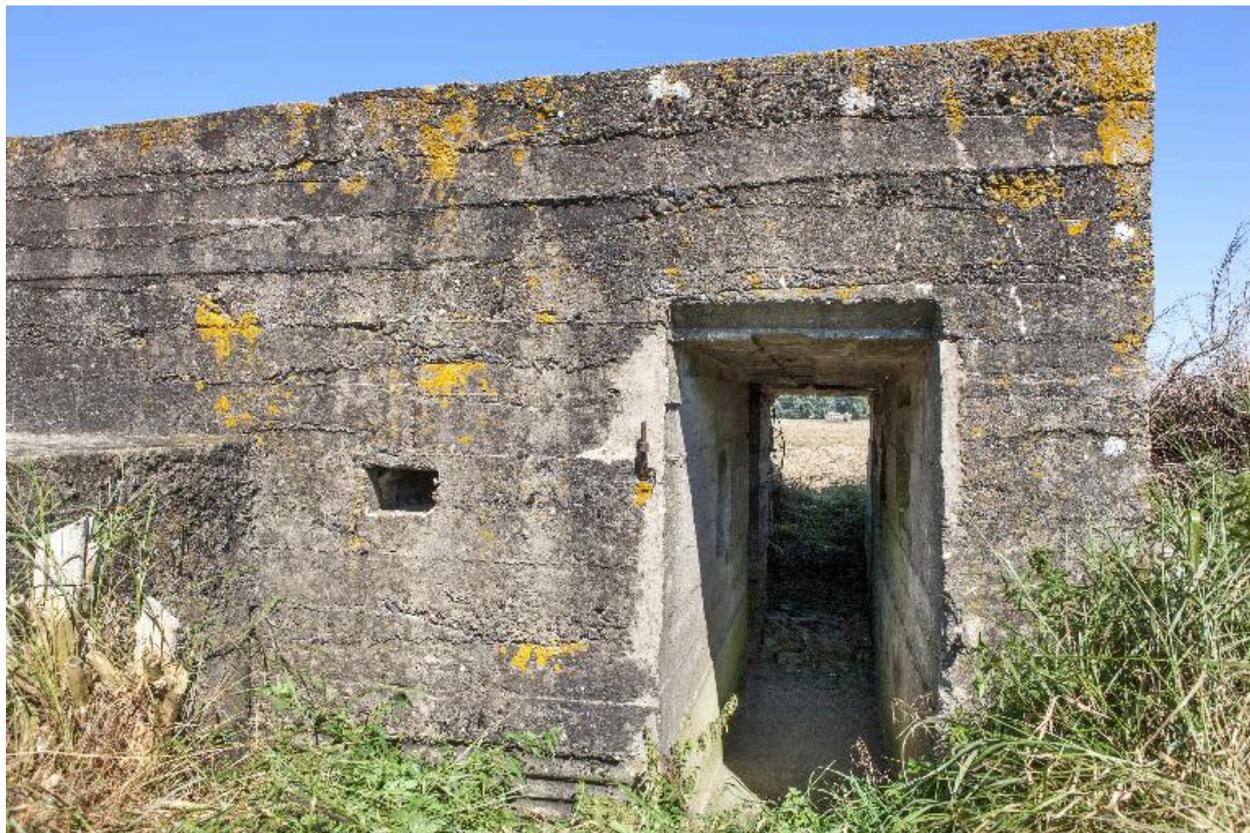
Vue en enfilade du couloir de distribution, vers le nord-ouest
Phot. Pierre Thibaut
IVR32_20165901350NUCA

Vue en enfilade du couloir de distribution, vers le nord-ouest

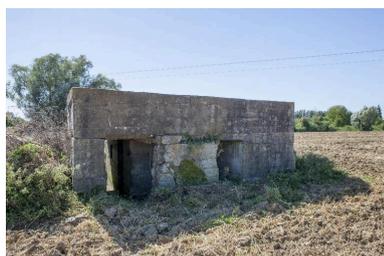
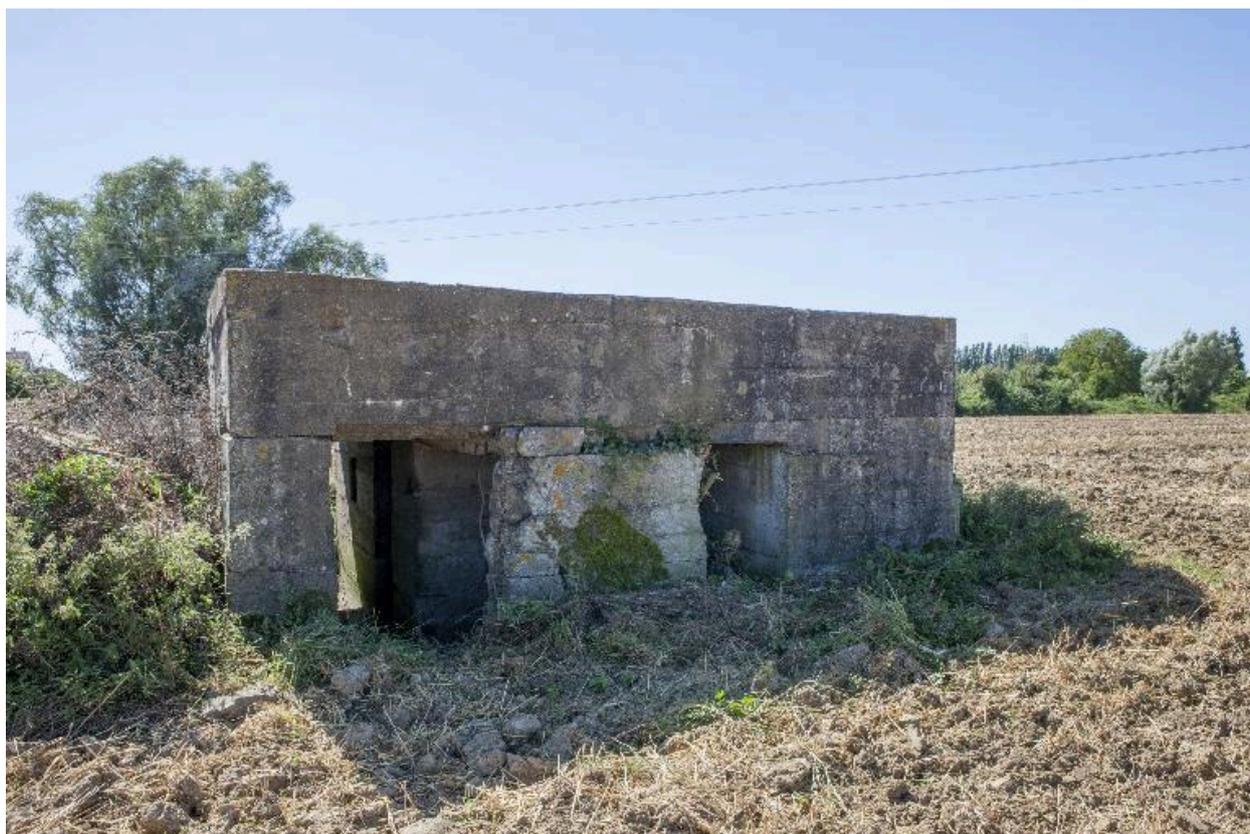
Elévation nord-ouest
Phot. Pierre Thibaut
IVR32_20165901360NUCA

Elévation nord-ouest

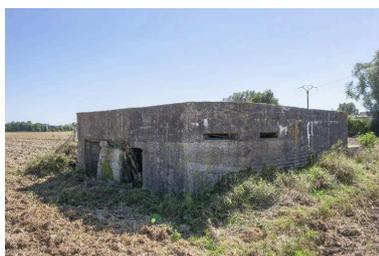
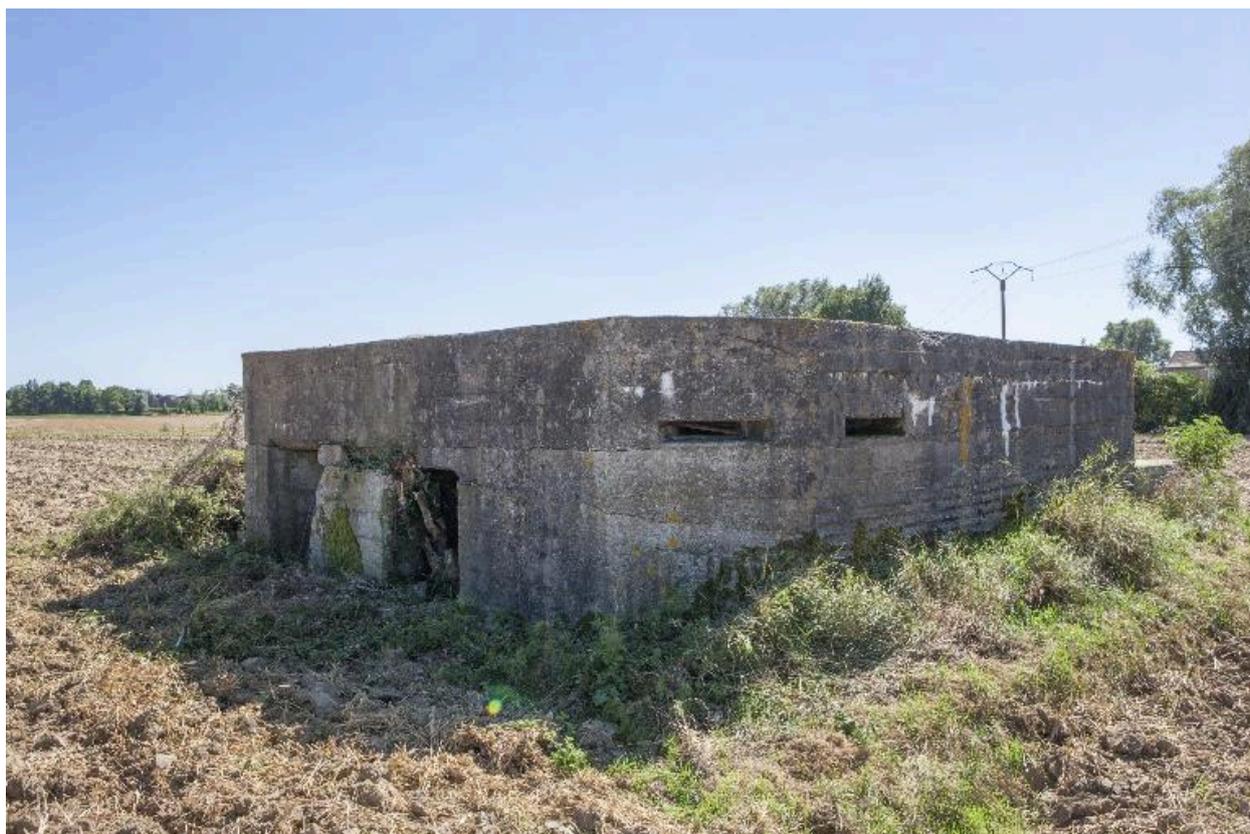
Vue de trois-quarts, vers le sud.
Phot. Pierre Thibaut
IVR32_20165901361NUCA

Vue de trois-quarts, vers le sud.

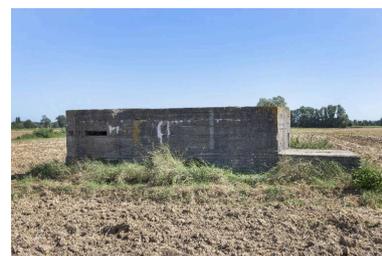
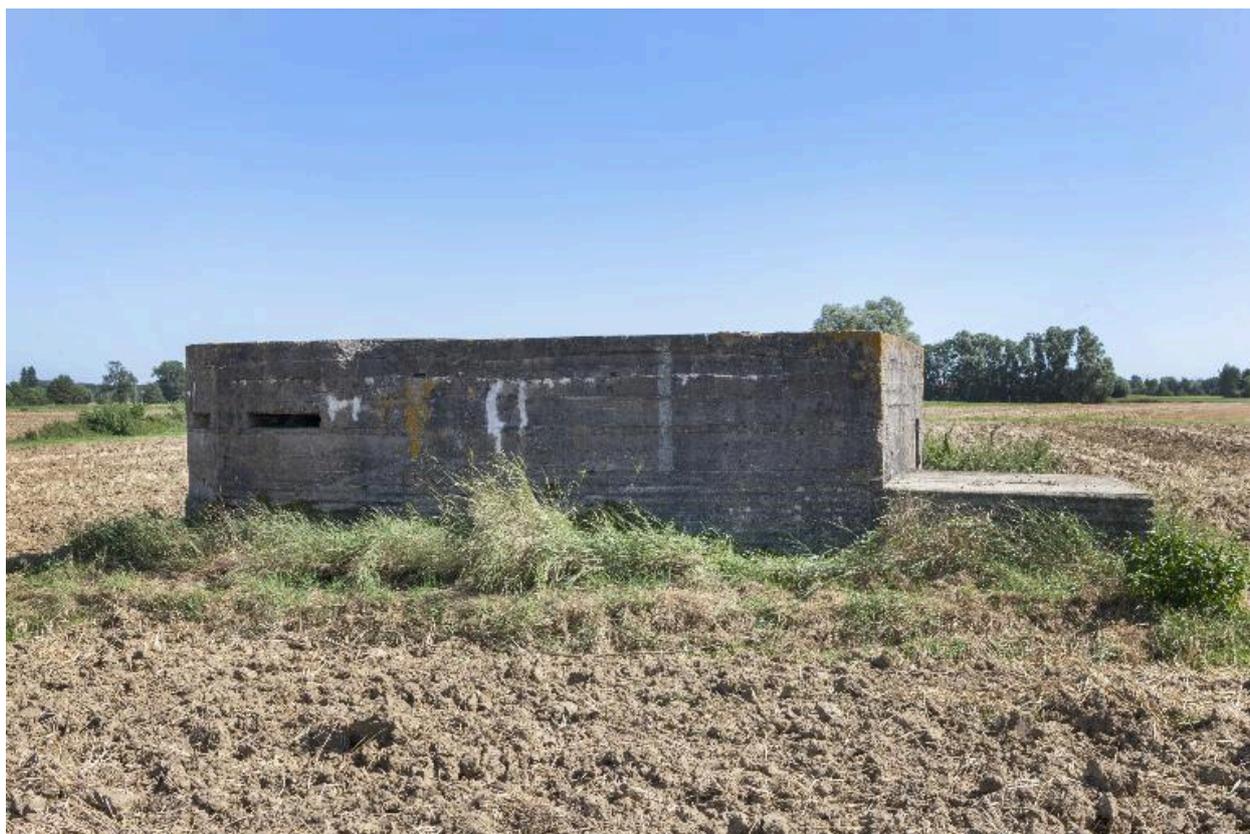
Elévation sud-ouest
Phot. Pierre Thibaut
IVR32_20165901362NUCA

Elévation sud-ouest

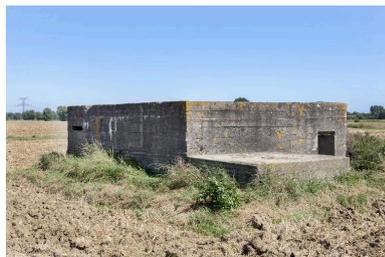
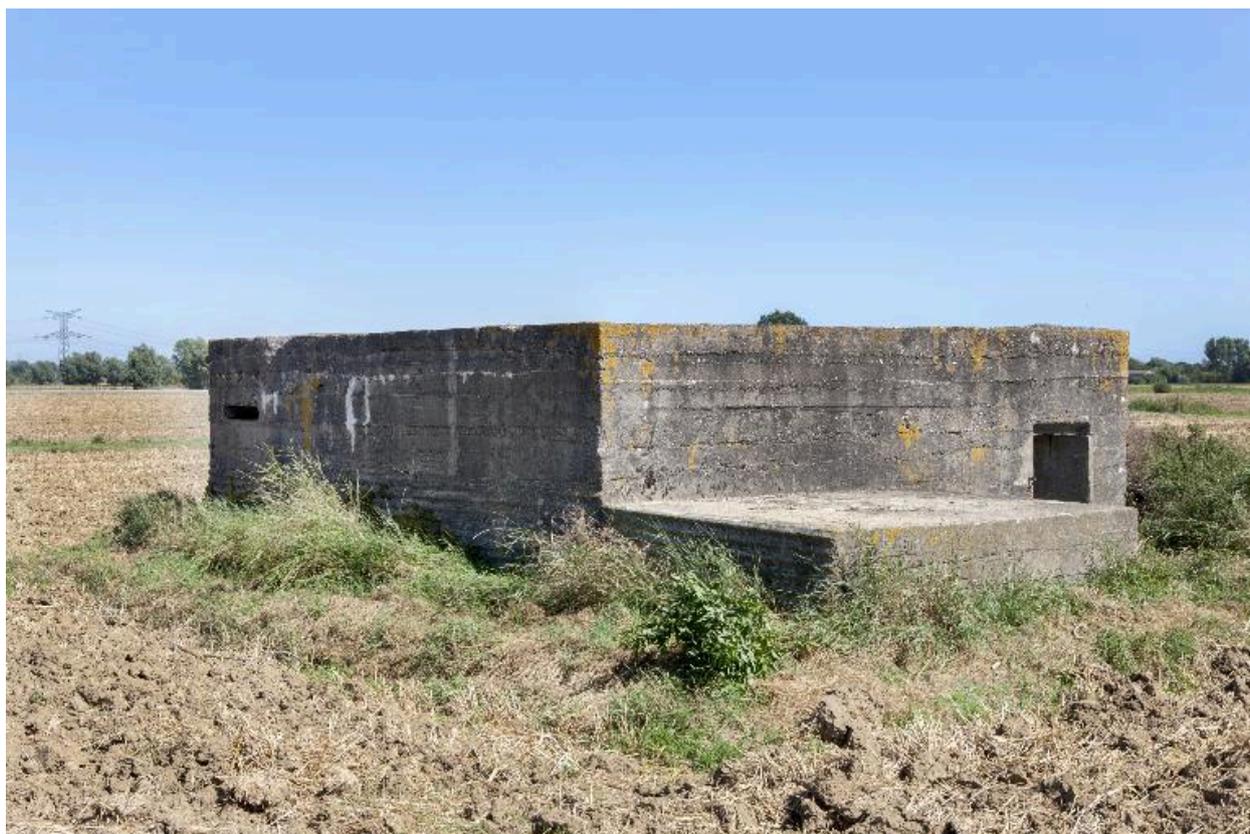
Vue de trois-quarts vers l'est
Phot. Pierre Thibaut
IVR32_20165901363NUCA

Vue de trois-quarts vers l'est

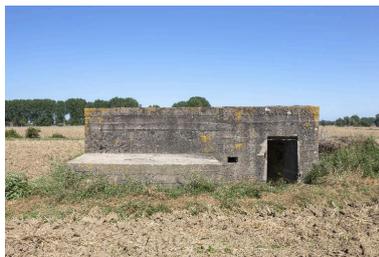
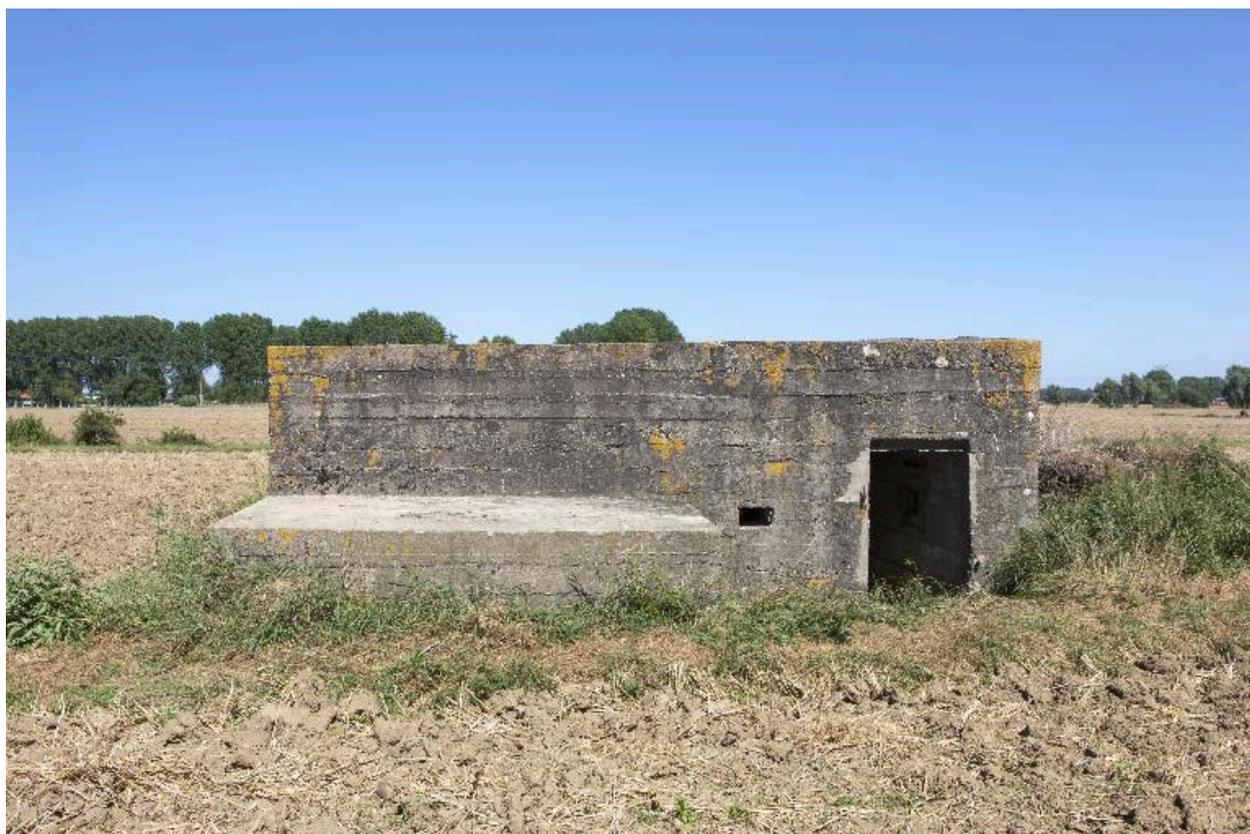
Elévation sud-est
Phot. Pierre Thibaut
IVR32_20165901364NUCA

Elévation sud-est

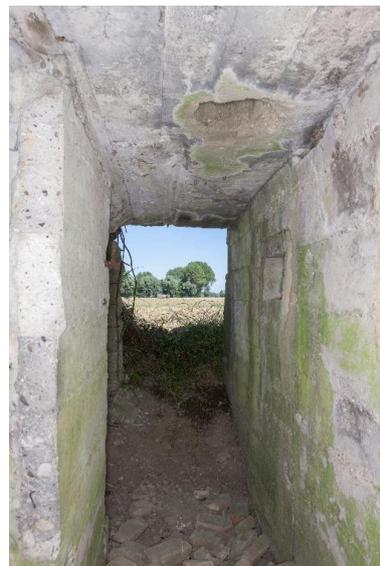
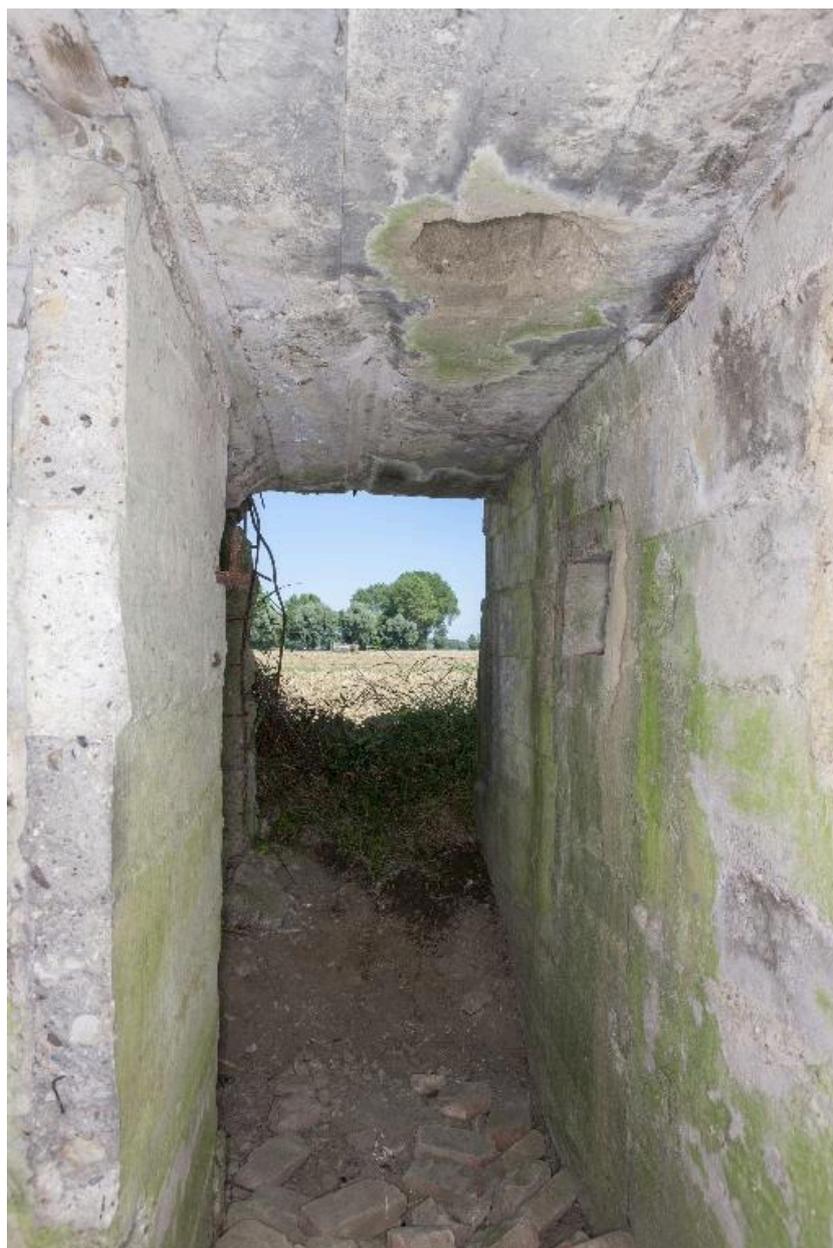
Intérieur du couloir de
distribution, vers nord-ouest
Phot. Pierre Thibaut
IVR32_20165901354NUCA

Intérieur du couloir de distribution, vers nord-ouest

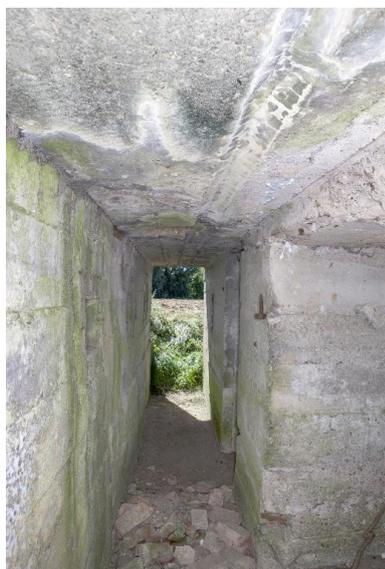
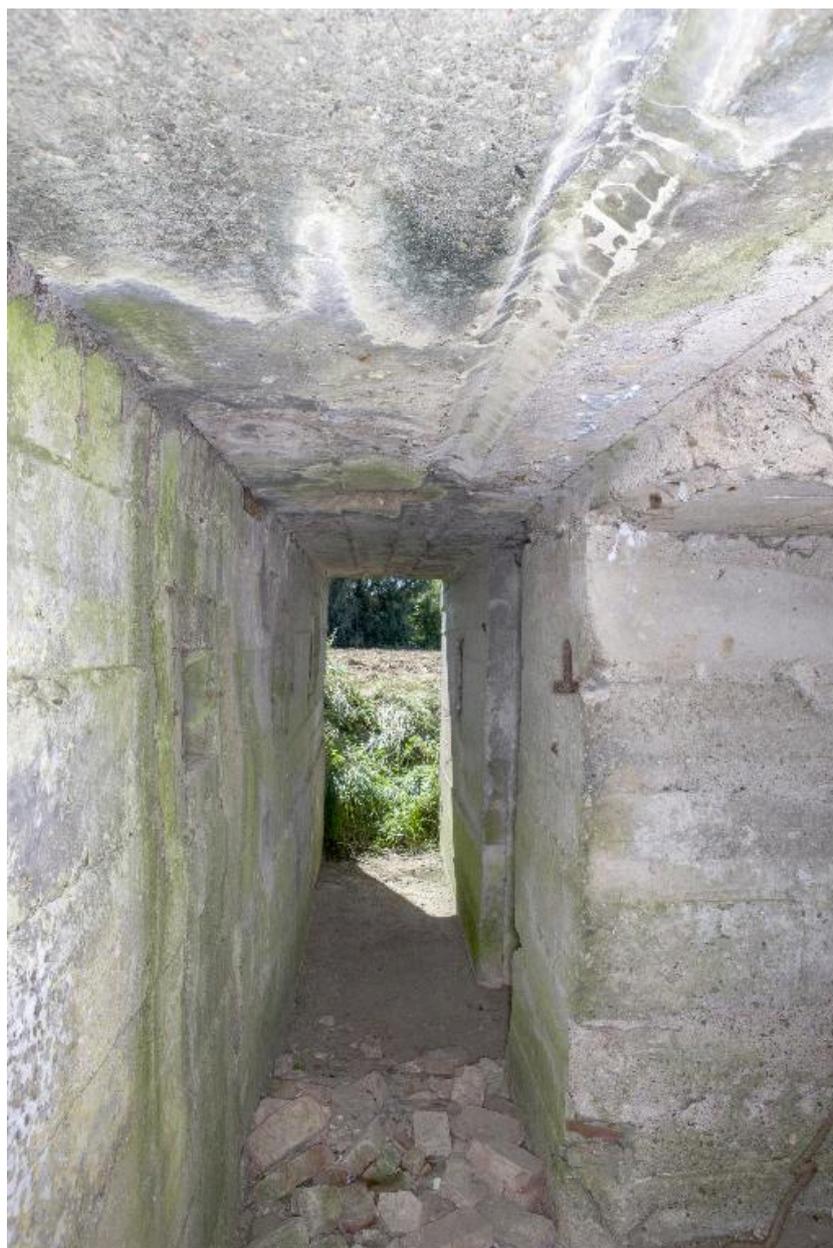
Intérieur du couloir de
distribution, vers le sud-est
IVR32_20165901355NUCA

Intérieur du couloir de distribution, vers le sud-est

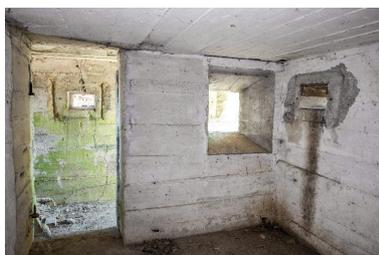
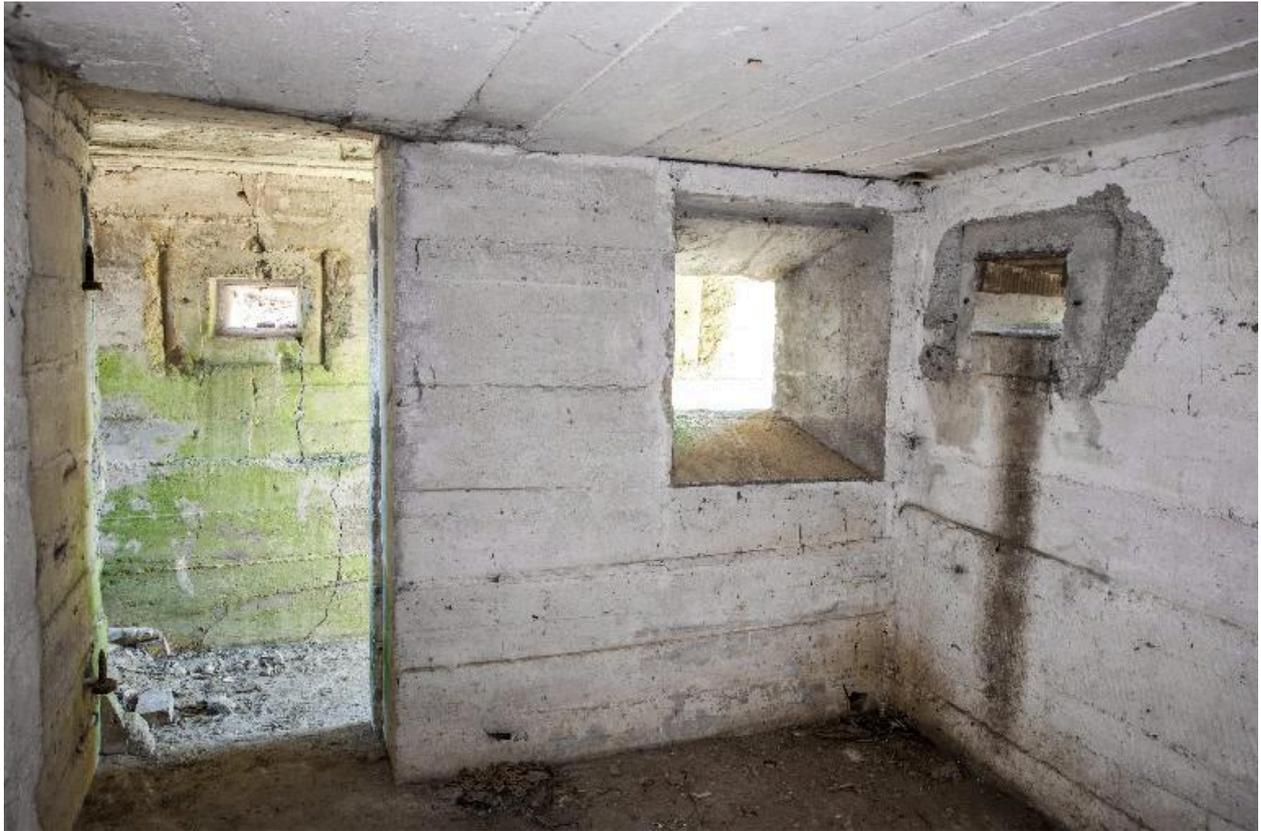
Depuis la salle principale
vers le couloir de distribution.
Phot. Pierre Thibaut
IVR32_20165901352NUCA

Depuis la salle principale vers le couloir de distribution.

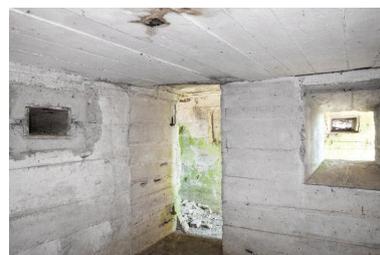
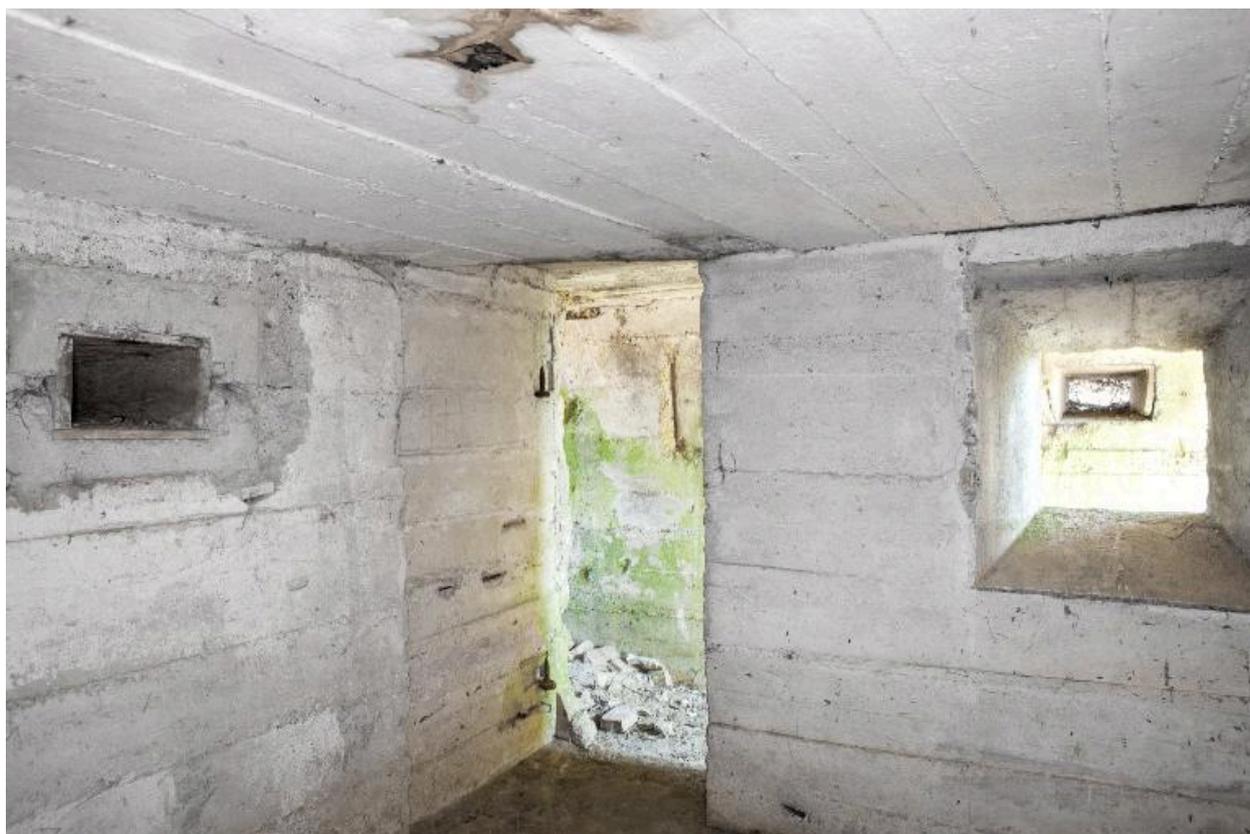
Depuis la salle principale
vers le couloir de distribution
Phot. Pierre Thibaut
IVR32_20165901351NUCA

Depuis la salle principale vers le couloir de distribution

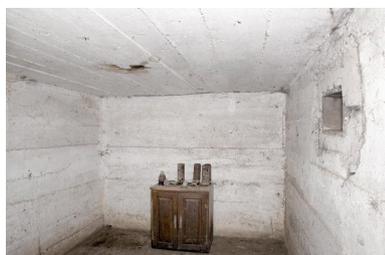
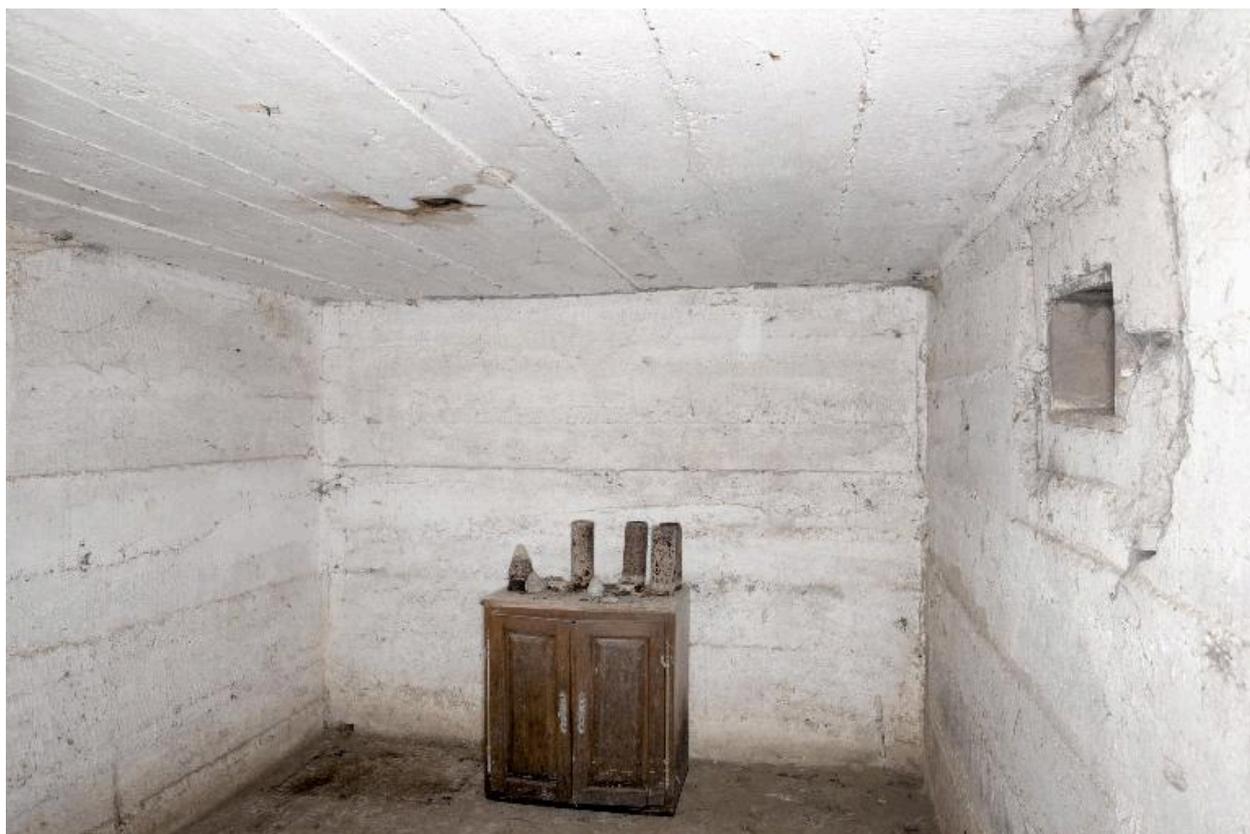
Cette casemate date probablement de juillet 1917 à l'instar de sa proche voisine * située sur la même tranchée, 100 m. au sud-ouest. Elle est toutefois de plan plus complexe et possède un observatoire bétonné qui pourrait accréditer un poste de transmissions.

La salle principale, peut-
être salle de transmission
Phot. Pierre Thibaut
IVR32_20165901353NUCA

La salle principale, peut-être salle de transmission

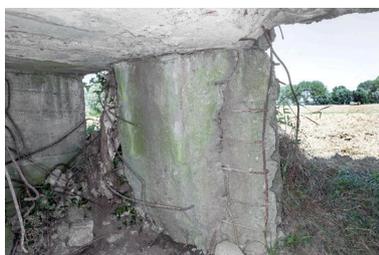
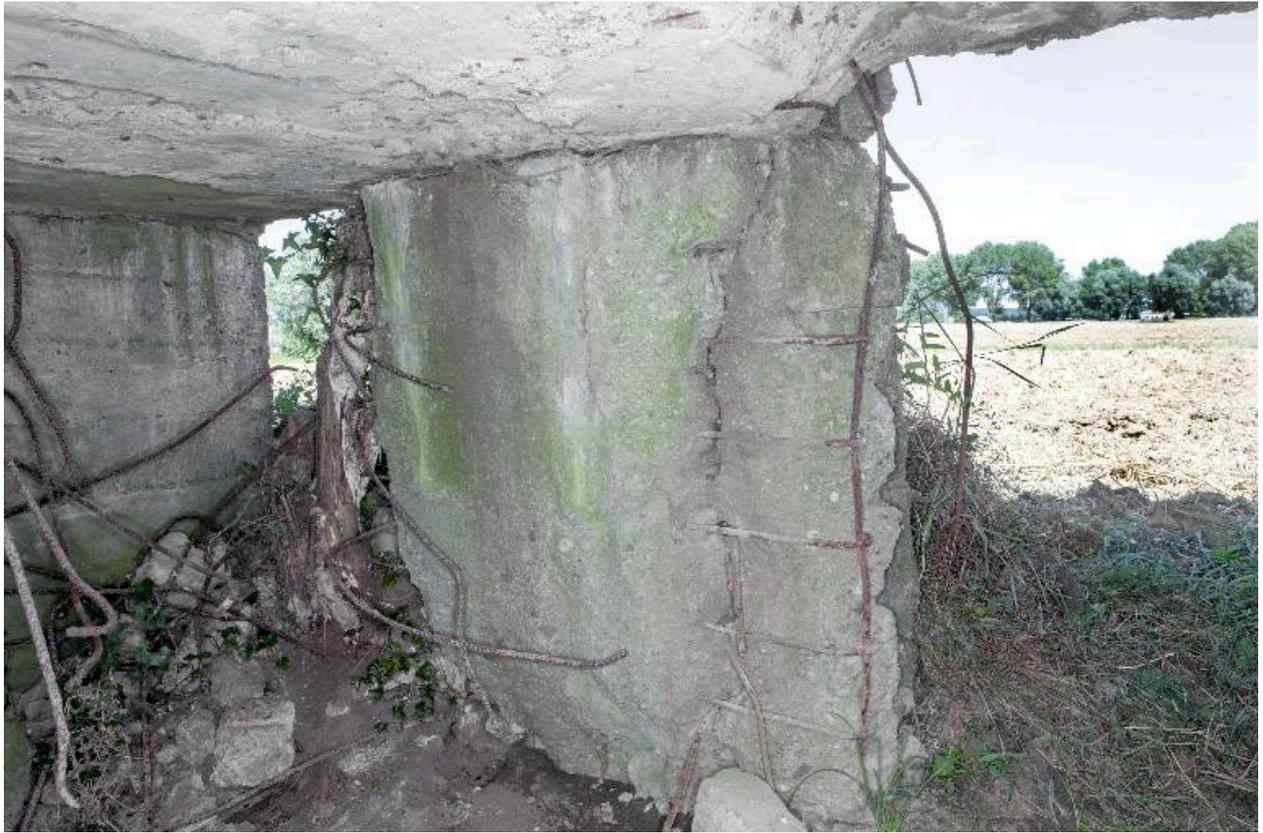
Mur nord-est, en partie explosé
Phot. Pierre Thibaut
IVR32_20165901356NUCA

Mur nord-est, en partie explosé

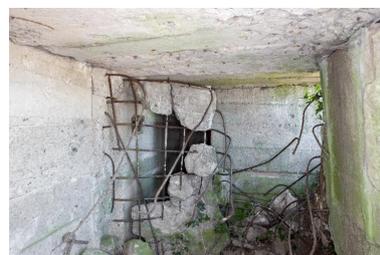
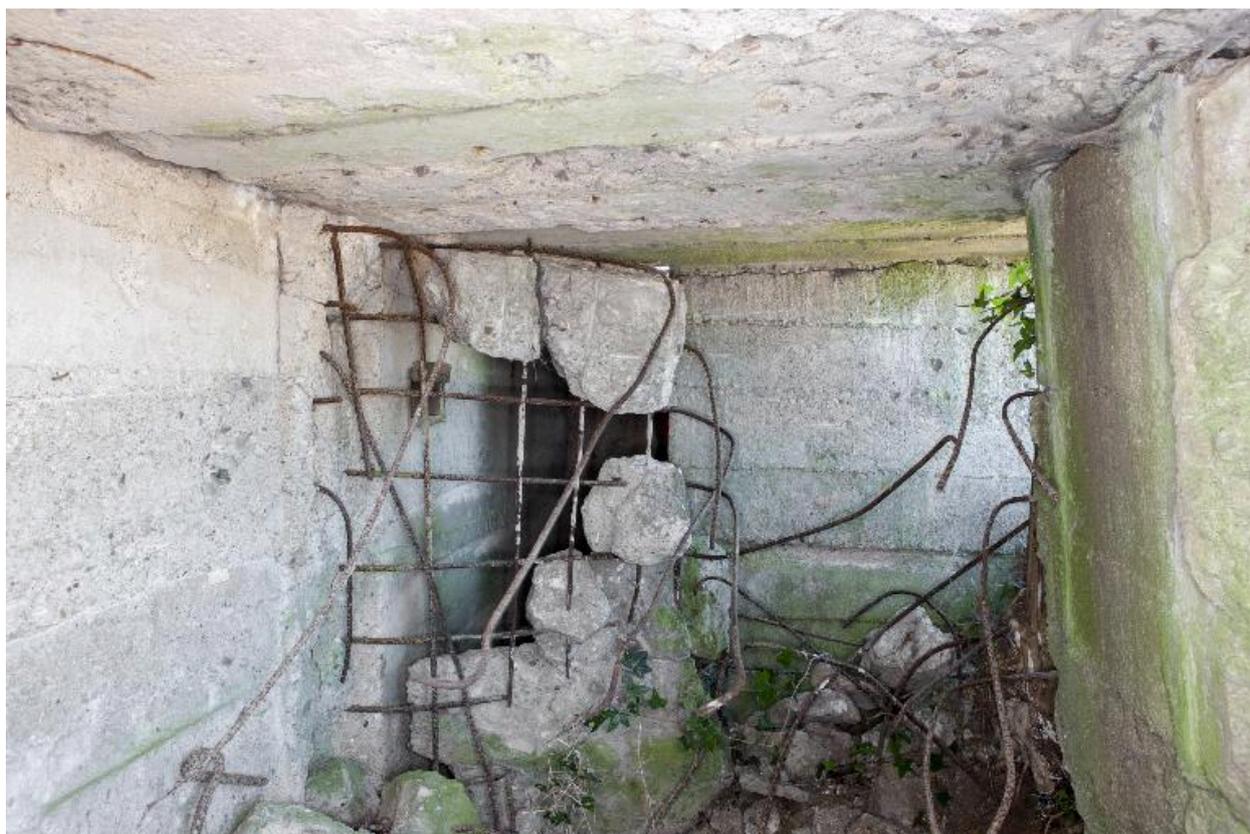
Mur en partie détruit et accès
à l'observatoire bétonné
Phot. Pierre Thibaut
IVR32_20165901357NUCA

Mur en partie détruit et accès à l'observatoire bétonné

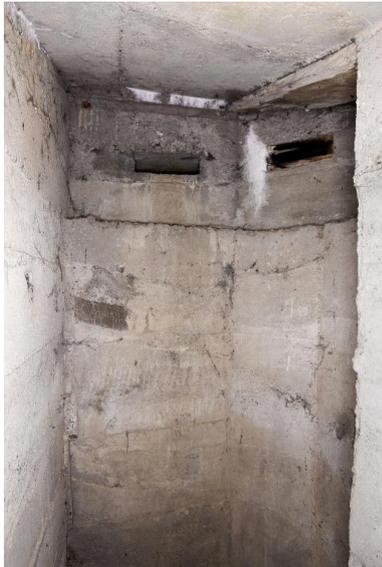
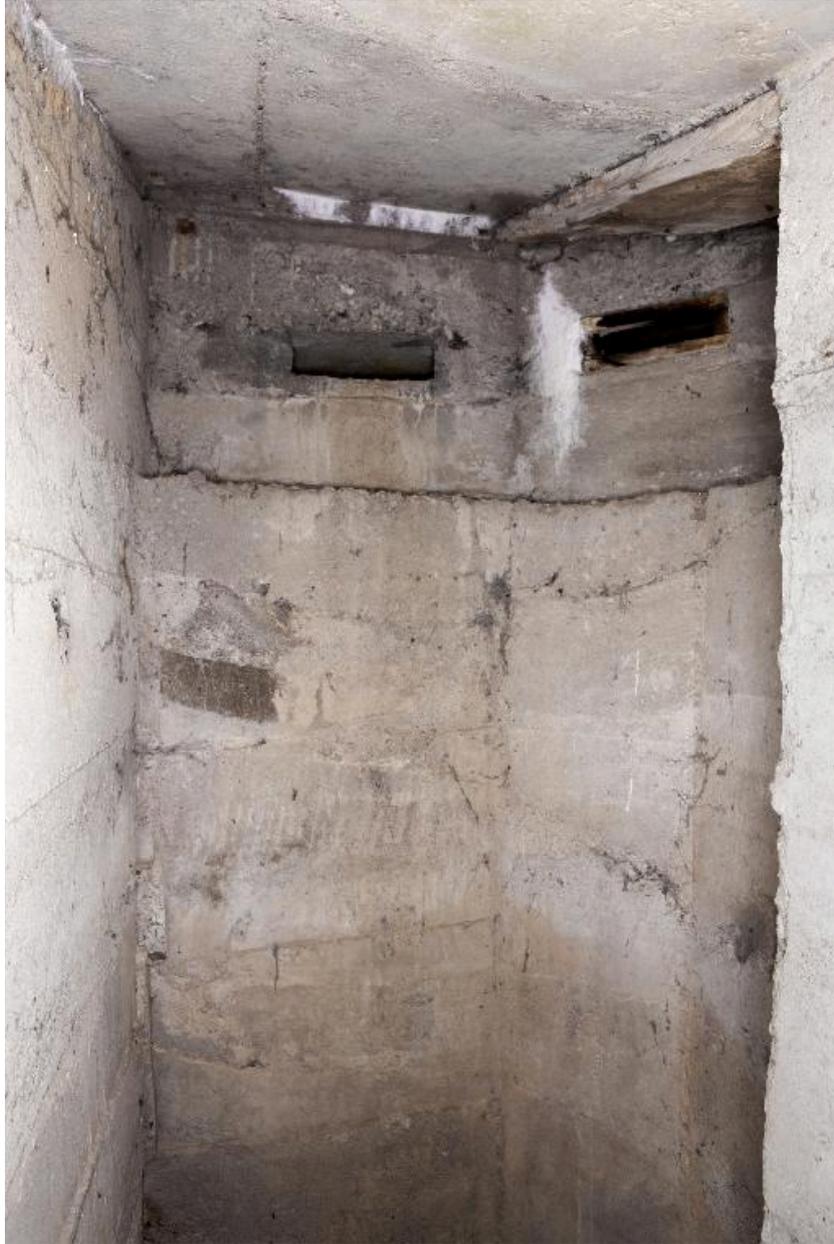
Vue intérieure de
l'observatoire bétonné
Phot. Pierre Thibaut
IVR32_20165901358NUCA

Vue intérieure de l'observatoire bétonné

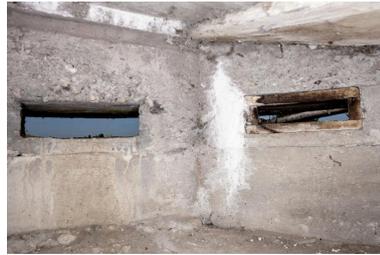
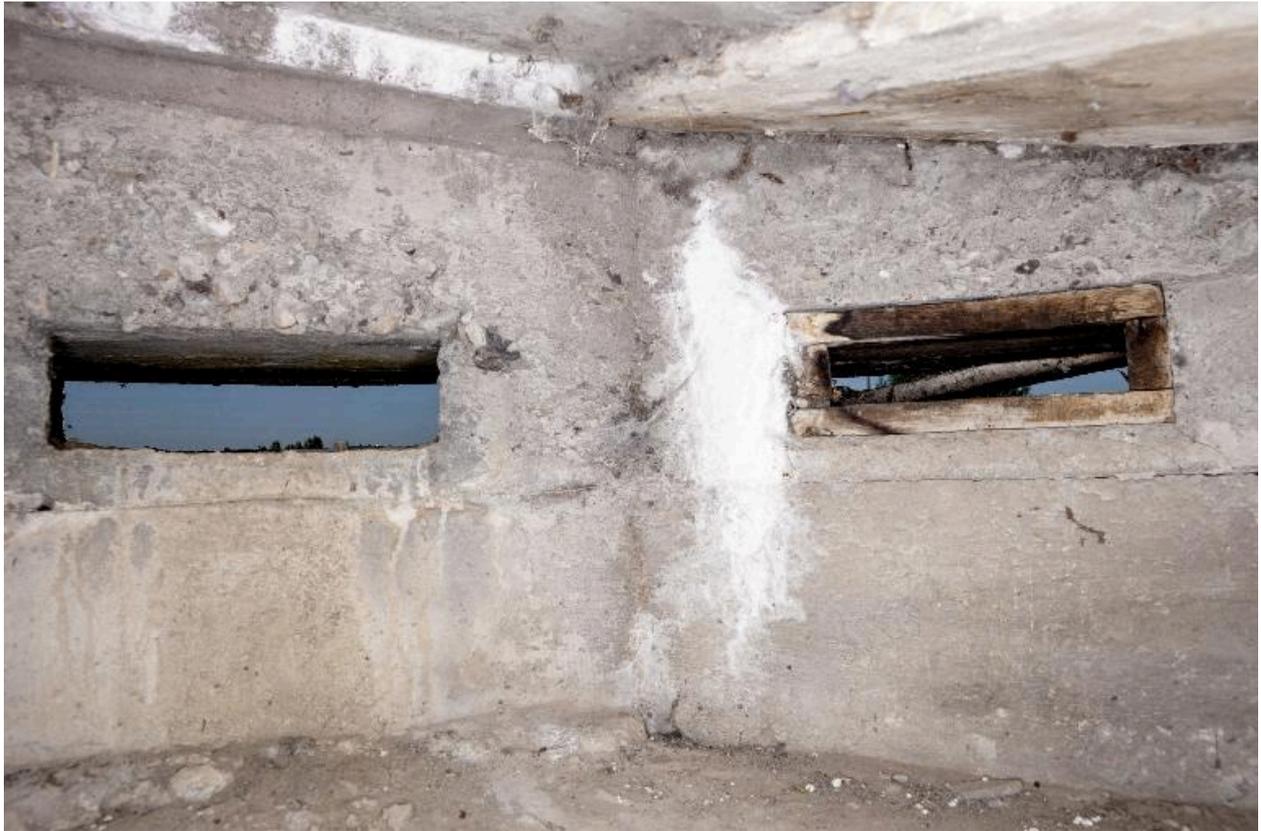
Observatoire bétonné, détail
des embrasures de surveillance
Phot. Pierre Thibaut
IVR32_20165901359NUCA

Observatoire bétonné, détail des embrasures de surveillance
