Hauts-de-France, Nord
Radinghem-en-Weppes

Casemate 254

Cadre de l'étude : enquête thématique régionale Les ouvrages fortifiés de la Première Guerre mondiale

Dénomination : casemate

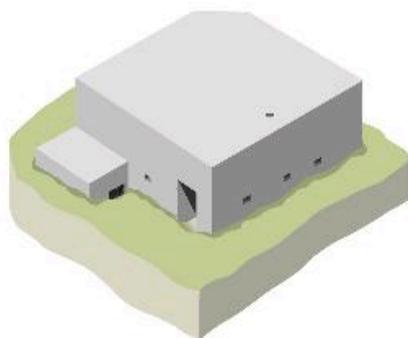
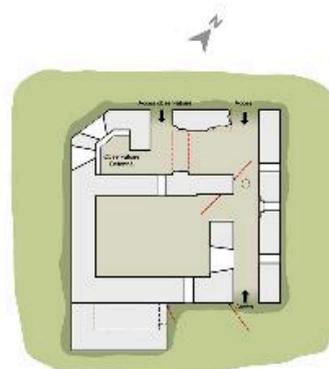
VUE CAVALIÈRE

PLAN

Plan, élévation et vue cavalière d'après relevés de terrain
