Hauts-de-France, Somme
Fresnes-Mazancourt
8 rue du Château

Demeure, dite château de Fresnes à Fresnes-Mazancourt

Numéro de dossier : IA80000796

Cadre de l'étude : enquête thématique départementale Reconstruction de la Haute-Somme, patrimoine de la Reconstruction enquête externe, patrimoine de la villégiature

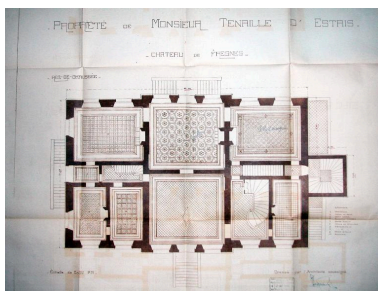
Plan du rez-de chaussée du château détruit, reconstitution par Ernest Bertrand, 27 octobre 1920 (AD Somme ; 10 R 551).
Phot. Gilles-Henri Bailly (reproduction)
IVR22_20158005316NUCA

Plan du rez-de chaussée du château détruit, reconstitution par Ernest Bertrand, 27 octobre 1920 (AD Somme ; 10 R 551).

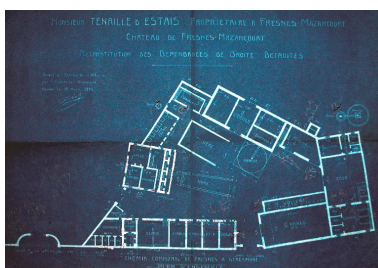
Plan d'ensemble des dépendances de droite détruites, reconstitution par Ernest Bertrand, 19 mars 1920 (AD Somme ; 10 R 551).
Phot. Gilles-Henri Bailly (reproduction)
IVR22_20158005319NUCA

Plan d'ensemble des dépendances de droite détruites, reconstitution par Ernest Bertrand, 19 mars 1920 (AD Somme ; 10 R 551).

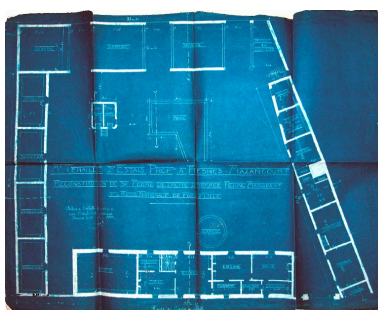
Plan d'ensemble de la Ferme Marquant détruite, reconstitution par Ernest Bertrand, 26 mai 1920 (AD Somme ; 10 R 551).
Phot. Gilles-Henri Bailly (reproduction)
IVR22_20158005322NUCA

Plan d'ensemble de la Ferme Marquant détruite, reconstitution par Ernest Bertrand, 26 mai 1920 (AD Somme ; 10 R 551).

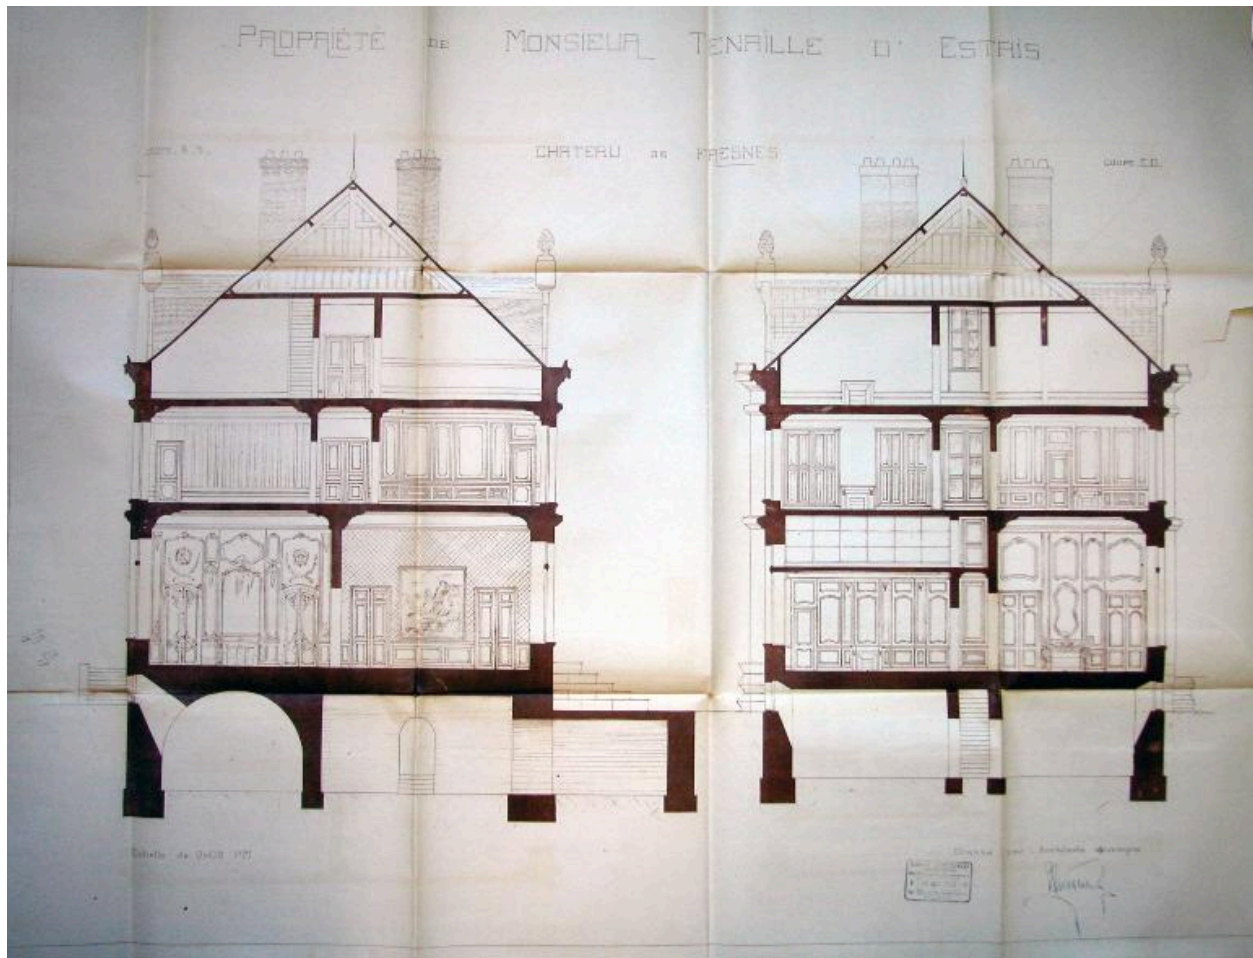
Coupes du château détruit, reconstitution par Ernest Bertrand, 27 octobre 1920 (AD Somme ; 10 R 551).
Phot. Gilles-Henri Bailly (reproduction)
IVR22_20158005317NUCA

Coupes du château détruit, reconstitution par Ernest Bertrand, 27 octobre 1920 (AD Somme ; 10 R 551).

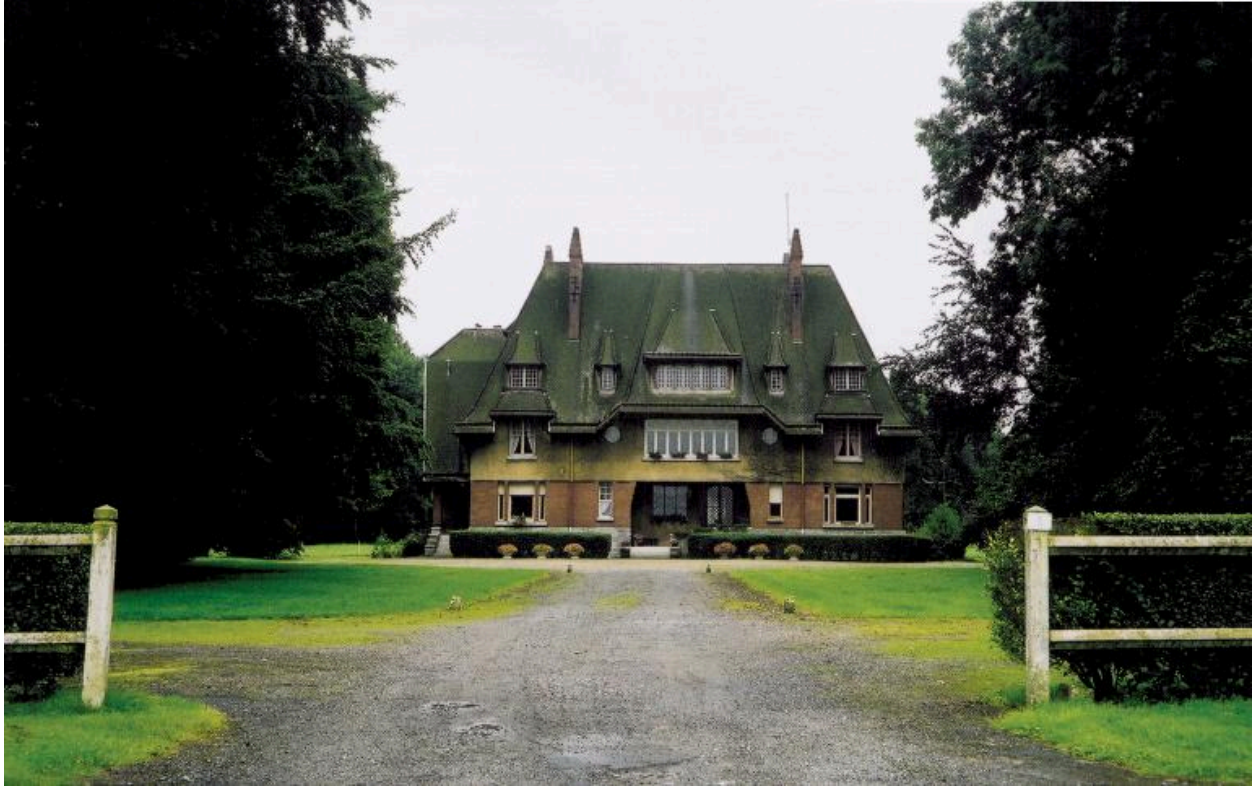
Façade principale nord.
Phot. Gilles-Henri Bailly
IVR22_20158005325NUCA

Façade principale nord.

Élévation du rez-de-chaussée en brique, du premier étage en enduit. Plan et élévation à décrochements, de composition symétrique avec hauts toits à débords et hautes cheminées.
