Hauts-de-France, Nord
Rubrouck
64 chemin de la Procession

Ancien office notarial, actuellement maison

Numéro de dossier : IA59005958
Date de l'enquête initiale : 2025
Date(s) de rédaction : 2025
Cadre de l'étude : inventaire topographique canton de Cassel
Degré d'étude : recensé

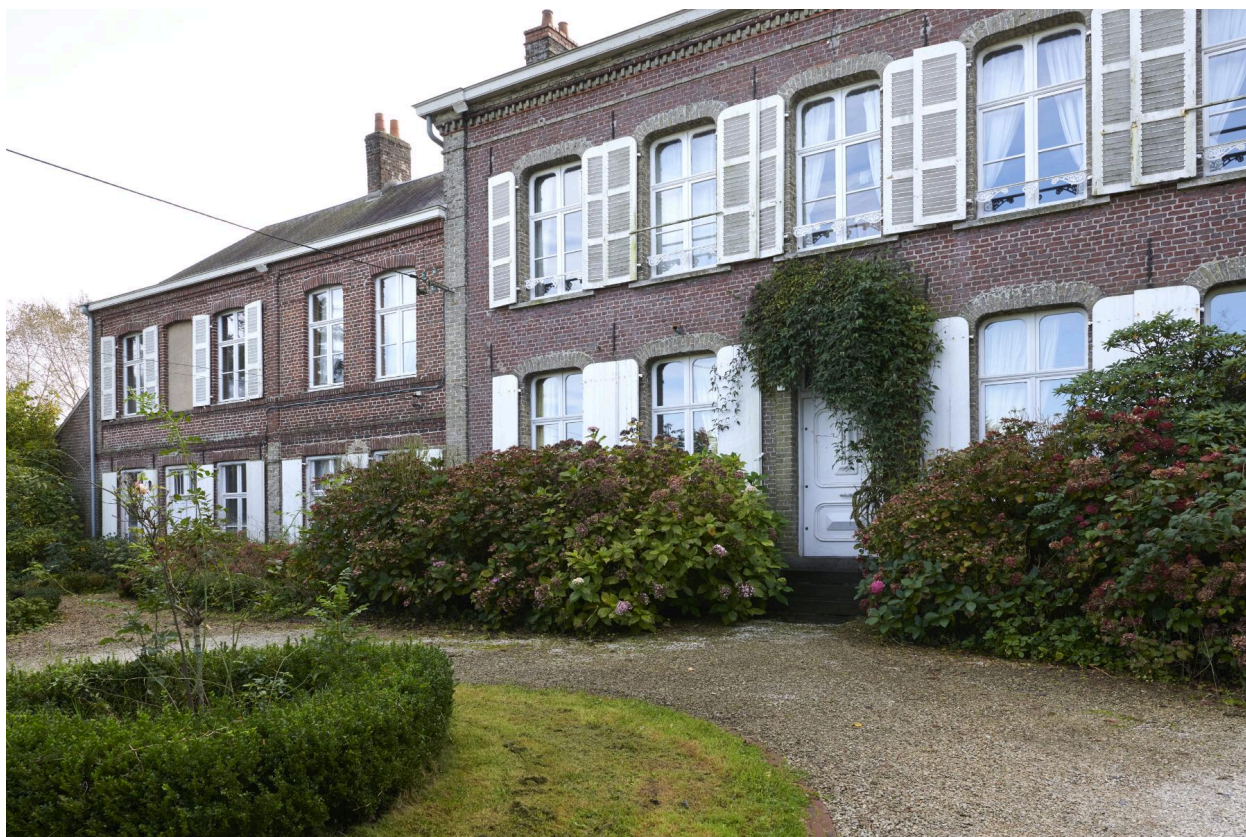
IVR32_20255900821NUCA

Les deux modules d'habitations depuis le nord-ouest.

Cet ensemble est composé de deux modules distincts accolés.

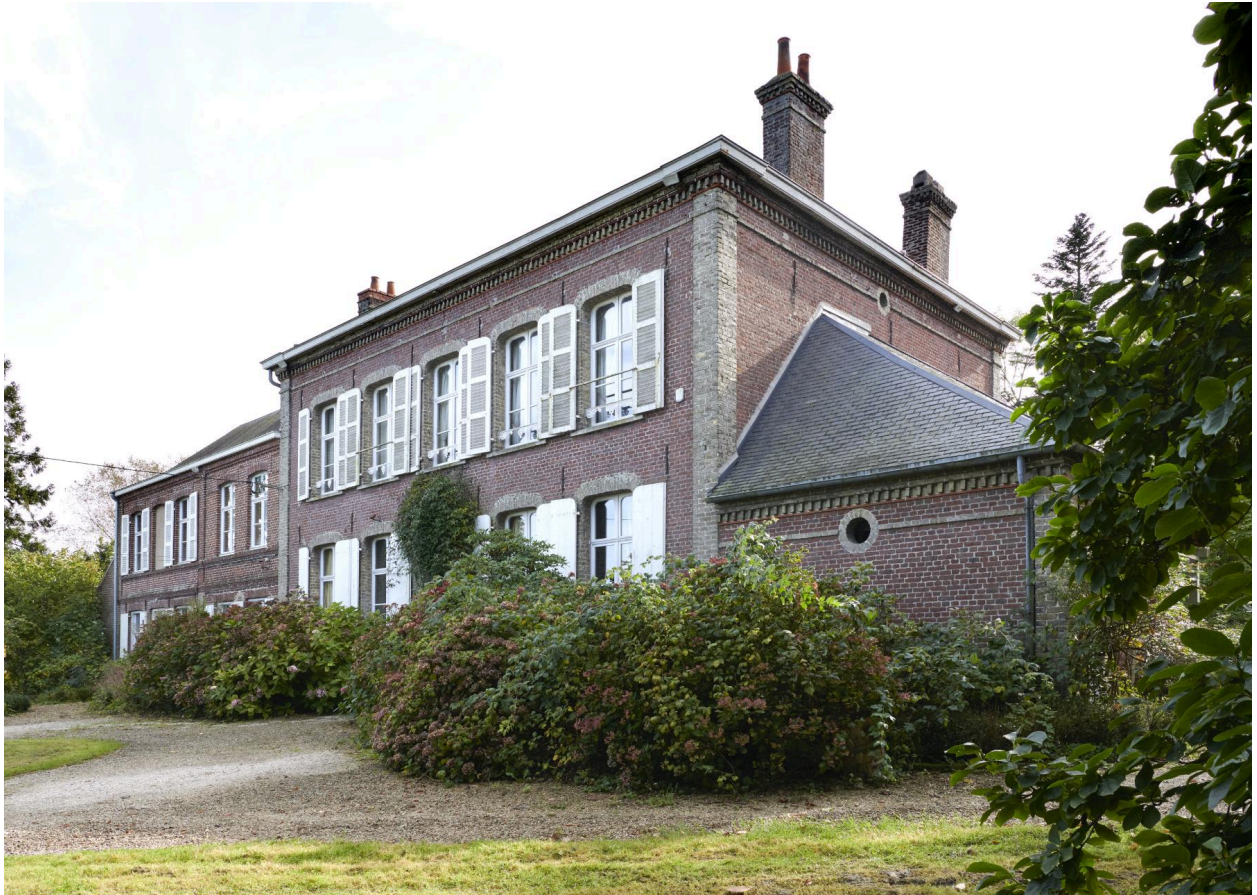
IVR32_20255900822NUCA

Module d'habitation ouest avec son extension sur pignon.

La partie ouest s'élève sur deux niveaux et présente une façade ordonnancée en cinq travées régulières, la travée centrale accueillant la porte d'entrée. La maçonnerie est en brique rouge. Les chaînes d'angle, traitées en briques de teinte plus claire, forment un encadrement aux extrémités de la façade. Les ouvertures sont arquées en anse de panier surbaissé, dont les pourtours sont appareillés de briques jaunes. À l'étage, les fenêtres, de même facture que celles du rez-de-chaussée, sont munies d'appuis en fer forgé ouvragé. Un bandeau de brique claire marque la séparation entre le premier étage et

la toiture. La façade est couronnée d'une corniche saillante à denticules en brique claire. La toiture à quatre versants est couverte d'ardoise ; deux souches de cheminée en brique à couronnement simple sont implantées sur les versants est et ouest. Une petite extension adossée au pignon ouest reprend le décor du bâtiment principal et est couverte d'une toiture à deux versants en ardoise.

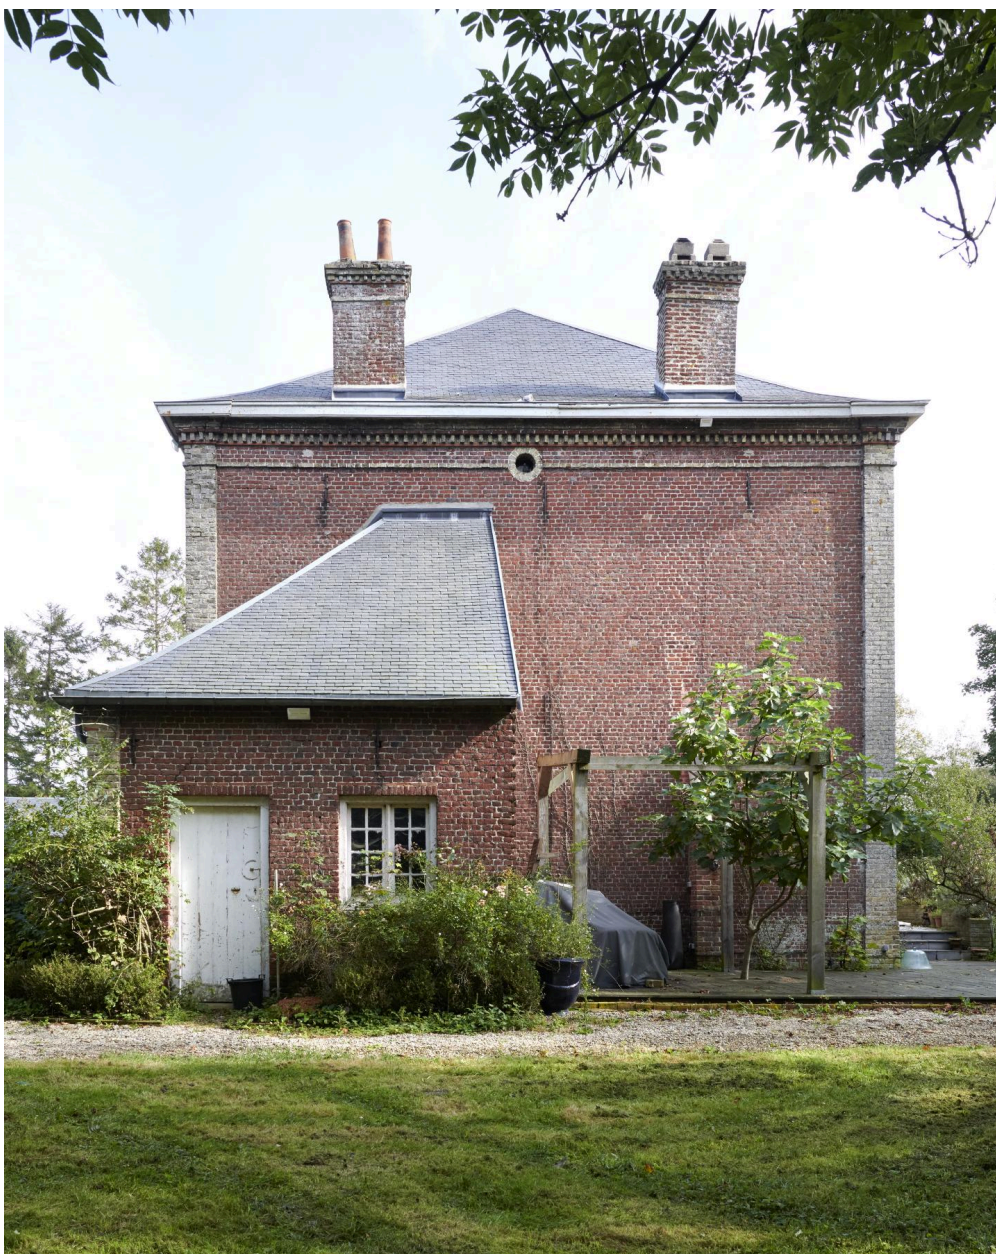
IVR32_20255900815NUCA

Extension du module ouest et pignon ouest de la demeure principale.

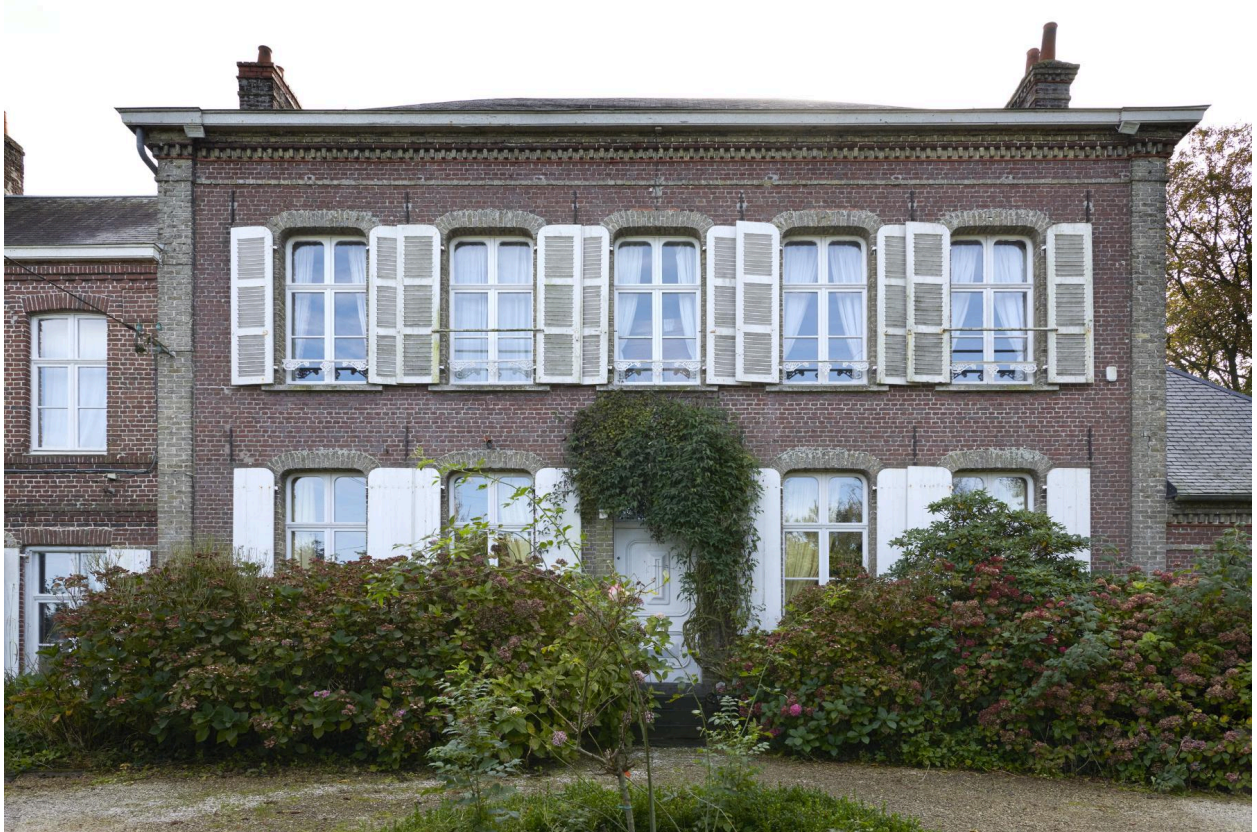
IVR32_20255900820NUCA

Module ouest. Façade principale.

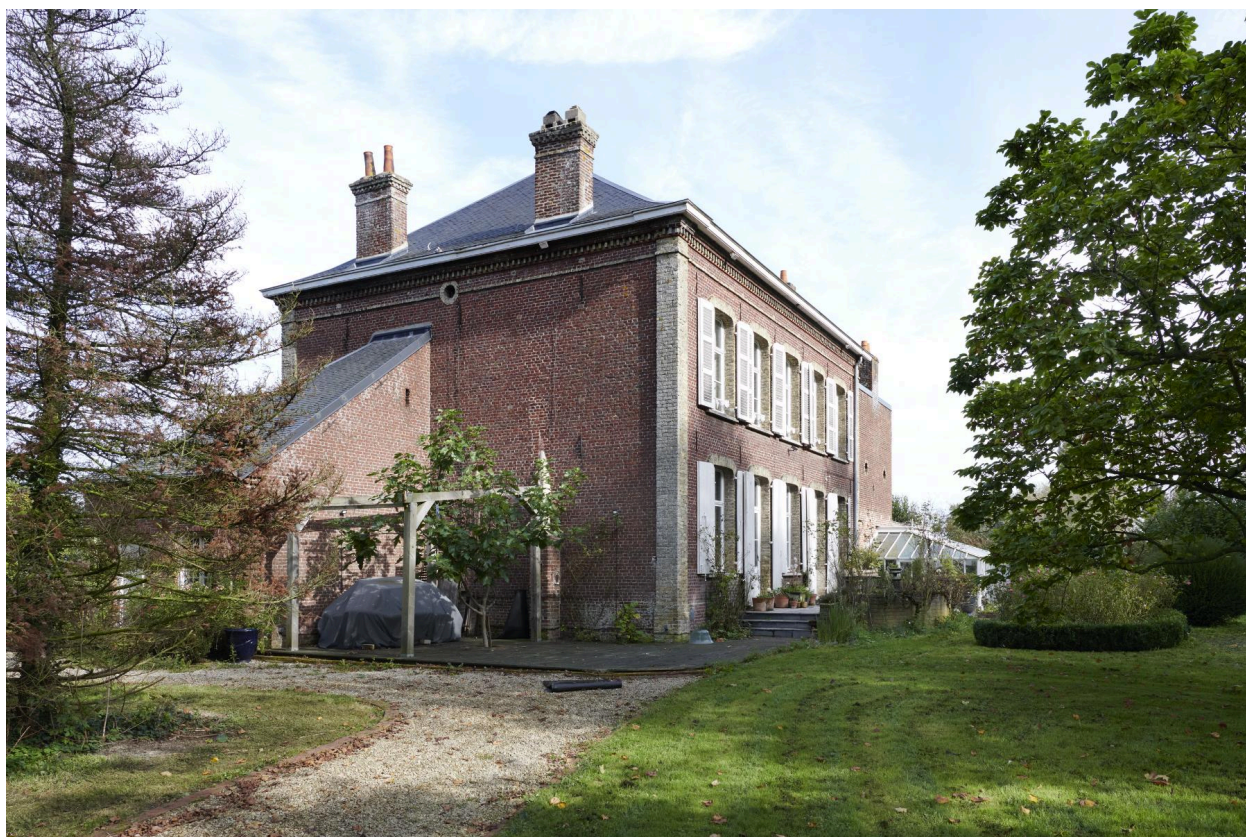
IVR32_20255900816NUCA

Module ouest. Pignon et façade sur jardin.

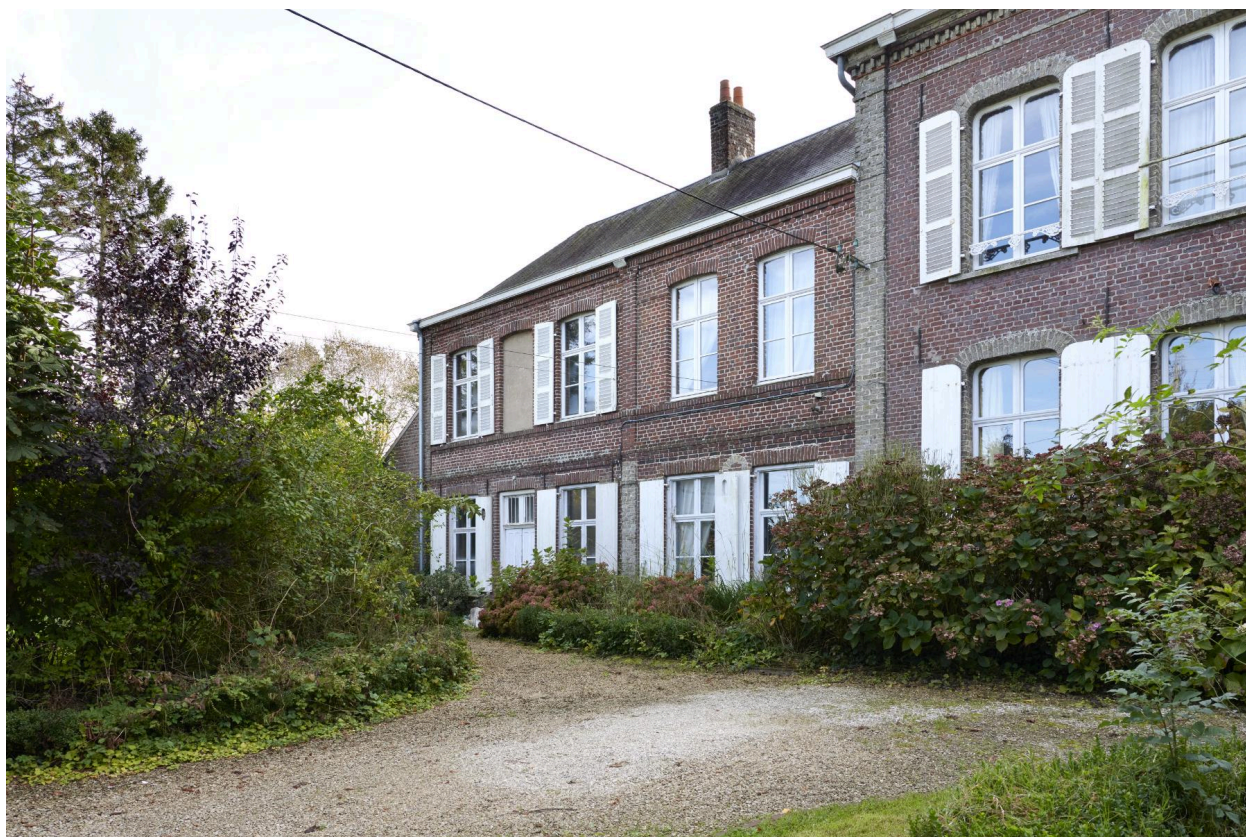
IVR32_20255900823NUCA

Module est. Façade principale.

L'édifice présente au rez-de-chaussée des éléments en brique claire (pilier rectangulaire engagé dans la maçonnerie et arcature en plein cintre) qui disparaissent dès le premier étage. Il y a également une modification des voûtes de fenêtres entre le rez-de-chaussée et le premier étage. Ces différences de traitement entre les deux niveaux suggère la reprise d'un état plus ancien, vraisemblablement un bâtiment de plain-pied ultérieurement surélevé à une période indéterminée.

Le module côté est, d'une hauteur moindre, s'élève également sur deux niveaux et est adossé au pignon est du premier module. Sa façade est ordonnancée en six travées. La construction est en brique rouge de même facture que le module ouest. On distingue toutefois au rez-de-chaussée des éléments en brique claire (base de piliers engagés et arcatures en plein cintre) qui semblent témoigner d'un état antérieur du bâtiment. Les fenêtres du rez-de-chaussée sont à linteau droit, tandis que celles de l'étage présentent des arcs en anse de panier surbaissés. La porte, excentrée, est percée dans la deuxième travée. Plusieurs bandeaux horizontaux en brique soulignent l'horizontalité de la composition. La façade est couronnée d'une corniche de briques saillantes. La toiture à trois versants, le quatrième côté étant mitoyen avec le pignon est du premier module, est couverte d'ardoise ; une souche de cheminée en brique est implantée au faîtage.

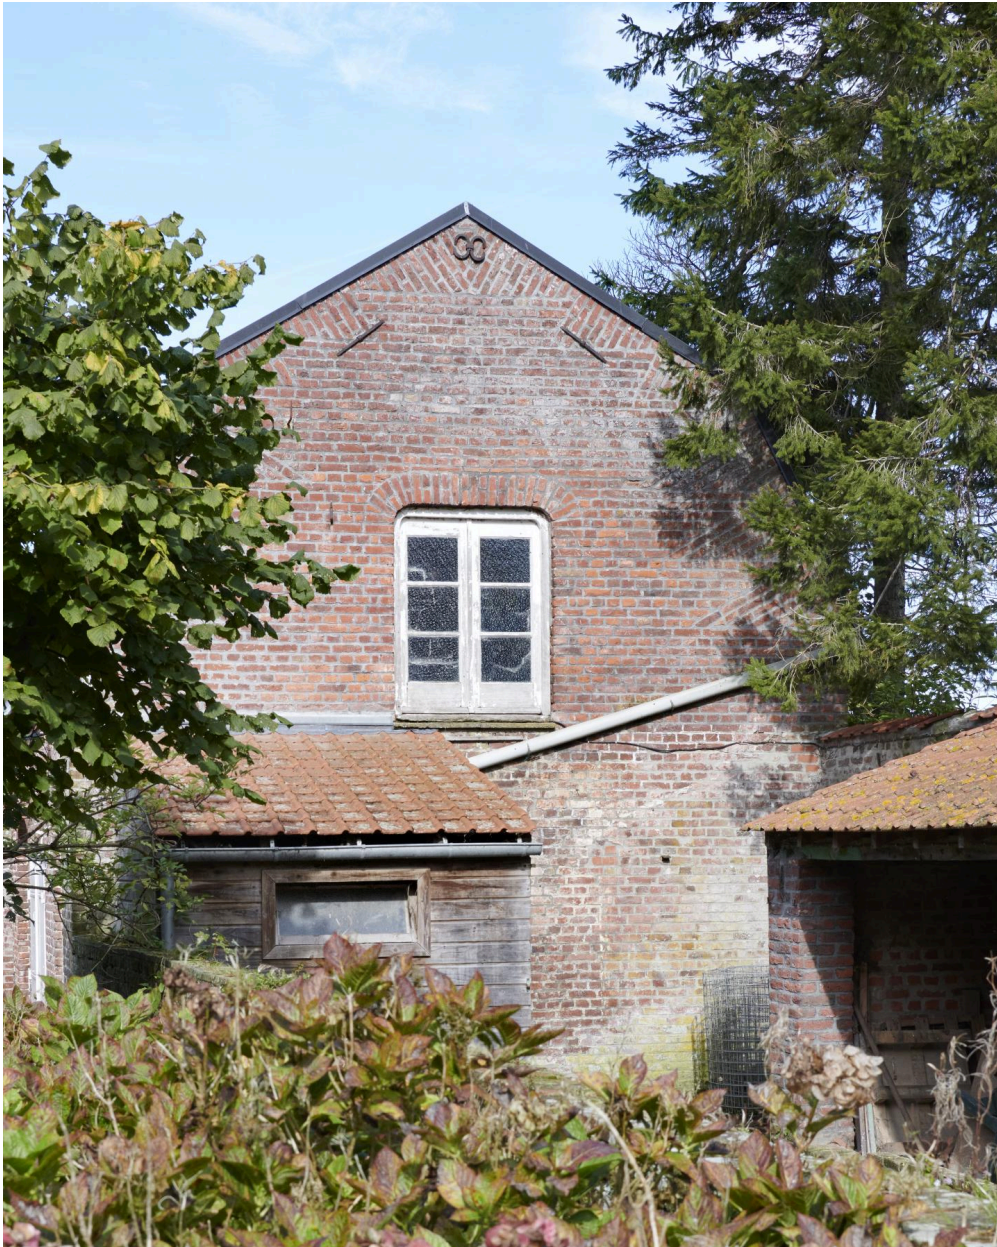
IVR32_20255900819NUCA

Module est. Pignon est.

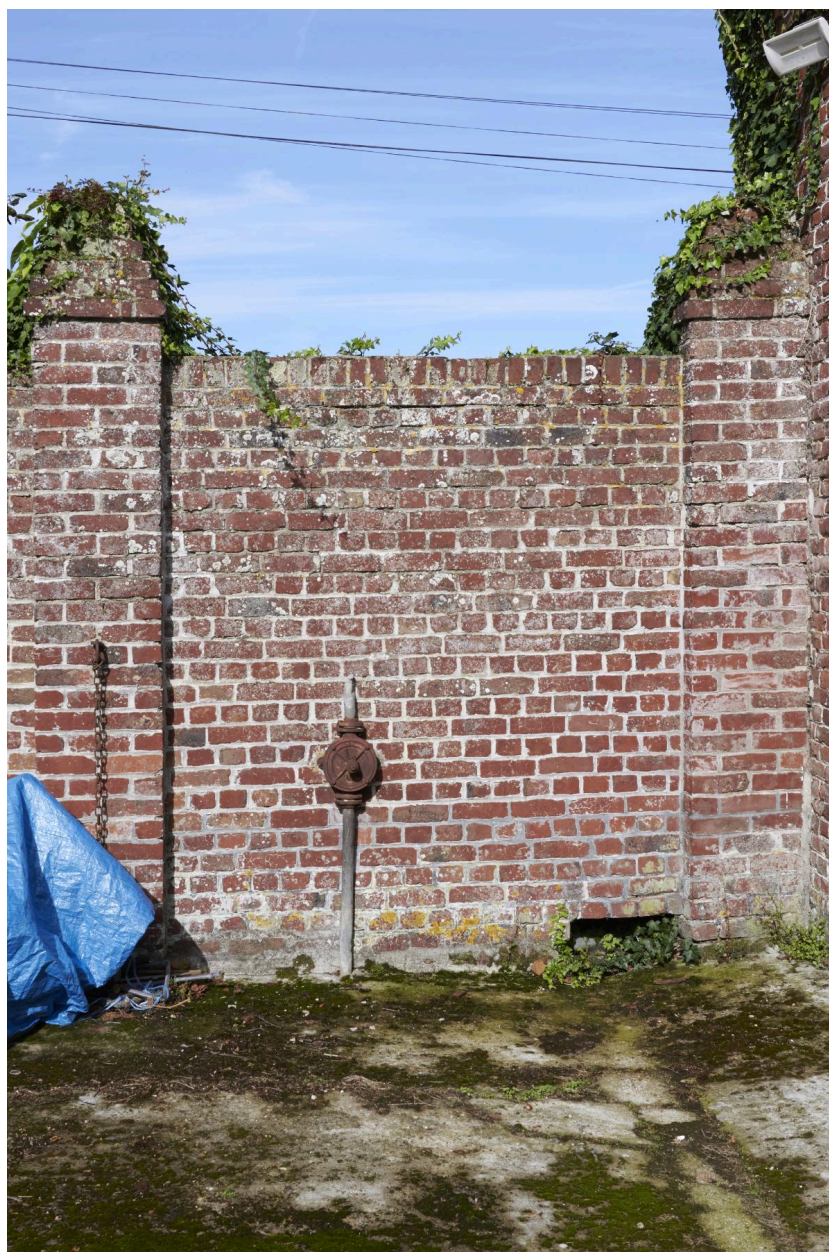
IVR32_20255900824NUCA

Détail du mur de clôture.
