Hauts-de-France, Somme  
Noyelles-sur-Mer  
Nolette  
3 rue de Ponthoile

## Ferme du Moulin

Numéro de dossier : IA80007514  
Date de l'enquête initiale : 2005  
Date(s) de rédaction : 2005  
Cadre de l'étude : inventaire préliminaire arrière-pays maritime picard  
Degré d'étude : étudié

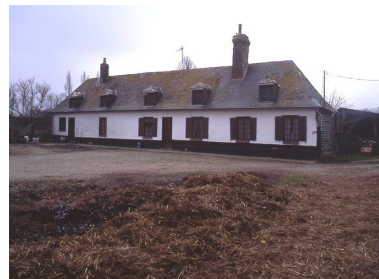
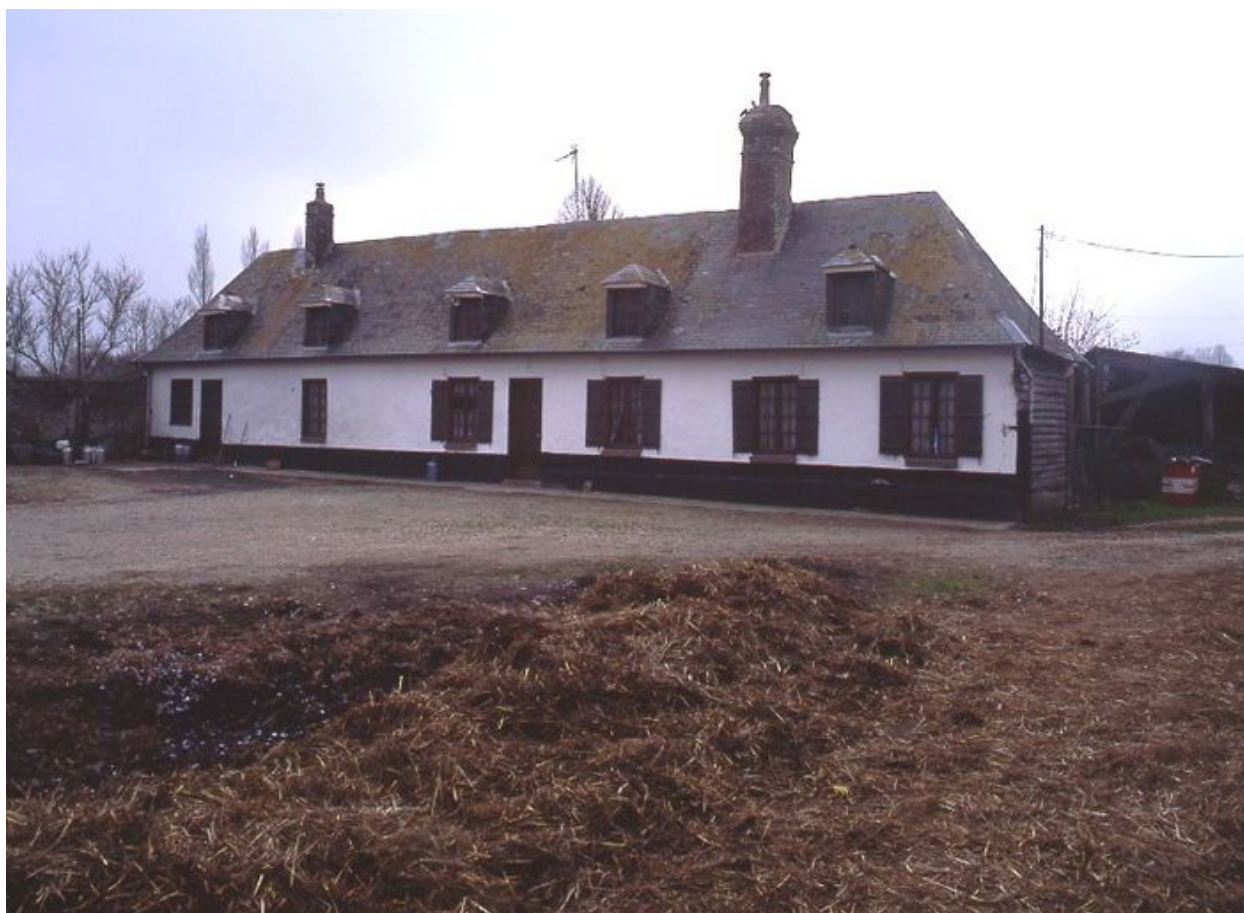
Vue du logis sur le côté  
occidental de la cour.  
Phot. Irwin Leullier  
IVR22\_20078000082XA

Vue du logis sur le côté occidental de la cour.

La ferme se compose de bâtiments distribués autour d'une cour ; seul le logis est indépendant, les autres bâtiments étant accolés. Le bois composant les charpentes et l'ossature des édifices est du chêne. Chaque élément possède une toiture indépendante afin de lutter contre la propagation du feu lors d'un incendie. Le logis, occupant le fond de la cour, est long de six travées. Sa maçonnerie est composée d'une ossature de bois avec hourdis de torchis. Les tenons d'ancrage du sommier sont perceptibles en façade. Le solin, passé au coaltar (goudron), est percé d'ouvertures trahissant la présence d'une cave. Le mur pignon occidental est couvert d'un bardage de clin. Le comble à surcroît est éclairé par cinq lucarnes à croupe. Le toit à longs pans et croupes est couvert en ardoise. Un trottoir longe le devant du logis. Les pièces sont ainsi distribuées, d'est en ouest : la salle, le bureau et l'arrière-cuisine, tous deux dans la largeur de la maison, et deux chambres, également dans la largeur. Le logis est flanqué dans son prolongement par une resserre, sous le même toit. A l'est de la cour s'étendent en longueur les étables, séparées du logis par un passage permettant l'accès à la pâture située à l'arrière de la propriété (section cadastrale : 1971 C2 381). Le bâtiment se compose d'un solin en brique passé au coaltar, d'une rangée de briques chaulées tout comme les chaînes d'angle, et d'une ossature en chêne avec hourdis de torchis. Les trois portes donnant accès à trois étables ont également été passées au coaltar. Chacune est flanquée d'une petite ouverture carrée en hauteur pourvue d'un volet. Le centre du bâtiment est percé d'un pigeonnier en bois. Deux lucarnes à fenêtres pendantes permettent l'engrangement dans le fenil situé au-dessus des étables. Le toit à longs pans couvert en tuiles est surmonté d'une cornière en briques. Le plafond des étables propose des solives apparentes avec remplissage de foin ou plancher en bois passé à la chaux. Dans le prolongement des étables, mais bénéficiant d'une toiture indépendante, s'étire la grange.

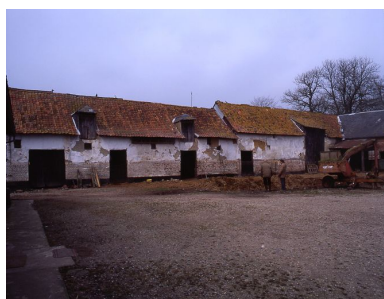
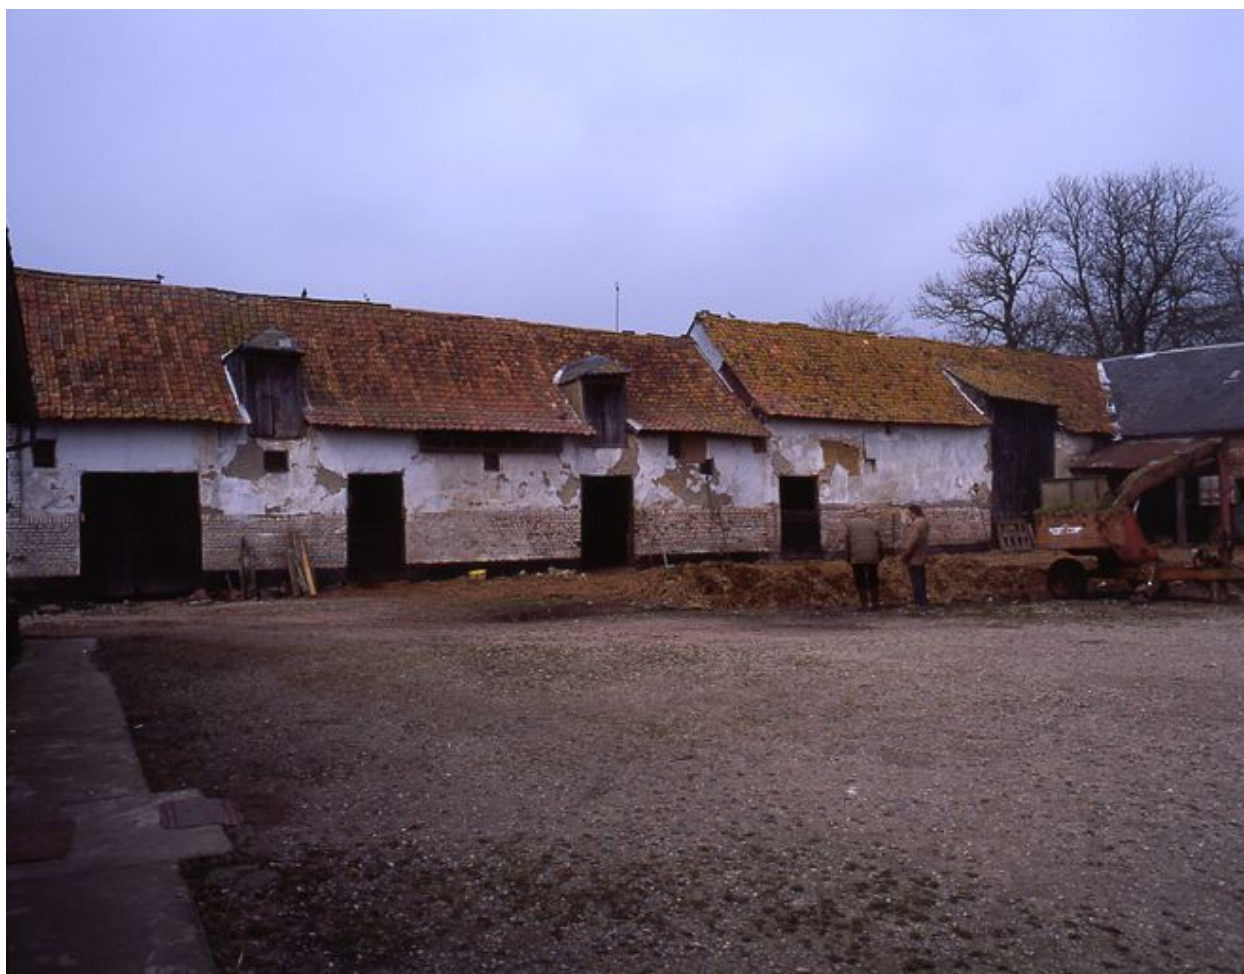
Vue des étables et de la grange  
sur le côté nord de la cour.  
Phot. Irwin Leullier  
IVR22\_20078000081XA

Vue des étables et de la grange sur le côté nord de la cour.

La première travée est encore occupée par une étable alors que la seconde est ajourée d'une grande porte permettant l'entrée de la batteuse. L'huisserie est encore ici passée au coaltar. Le solin propose un appareillage mixte de briques chaulées et d'un remplissage de galets, souligné d'un niveau de briques passées au coaltar. La porte, plus haute que le mur gouttereau, est munie d'un appentis indépendant. Là aussi, la maçonnerie est confiée au torchis sur ossature en chêne. En retour d'équerre, le long de la rue, s'étend la bergerie en briques. Elle était primitivement percée de cinq portes à arc segmentaire et d'une ouverture sous le toit ; trois d'entre elles ont été condamnées et seule celle de gauche a conservé sa porte à deux battants horizontaux. La partie occidentale de ce bâtiment est ajourée d'une grande ouverture rectangulaire. Le toit à longs pans et pignon découvert à l'est est en ardoises. Ce pignon, plus large que le mur gouttereau, observe un léger encorbellement. Il est percé au sommet d'une fenêtre haute permettant l'engrangement, trahissant ainsi la présence d'un fenil. La bergerie abrite une cave à betteraves. Le bâtiment dispose d'ouvertures verticales sur rue ainsi que d'une large et haute porte coulissante. Une lucarne à fenêtre pendante permet l'engrangement depuis la rue. Son pendant, de l'autre côté du portail, est l'ancienne porcherie. Egalement en briques, elle n'est percée que d'une large porte en façade sur cour. L'angle occidental est arrondi. Le mur pignon est lui aussi percé d'une fenêtre haute donnant accès au fenil. Le toit à longs pans est en tuiles. Des petites ouvertures semi-circulaires ou en forme de meurtrières percent les deux autres murs. Le décor se limite à la corniche, pourvue de briques disposées en degrés décalés. Les anciennes porcheries composées de six boxes indépendants sont accolées au bâtiment précédent. Totalement en brique, elles s'appuient contre un mur composé de chaînes et bandeaux en briques avec remplissage de silex. Les ouvertures sont cintrées. Elles sont couvertes d'un toit à longs pans en tuiles mécaniques, aujourd'hui augmenté d'un appentis en tôle permettant l'abri des machines. Le mur de clôture en silex et briques se poursuit jusqu'au logis.

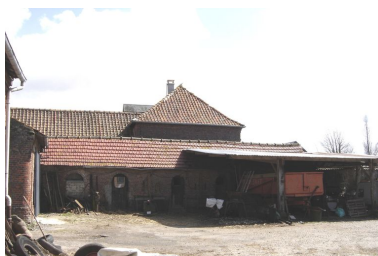
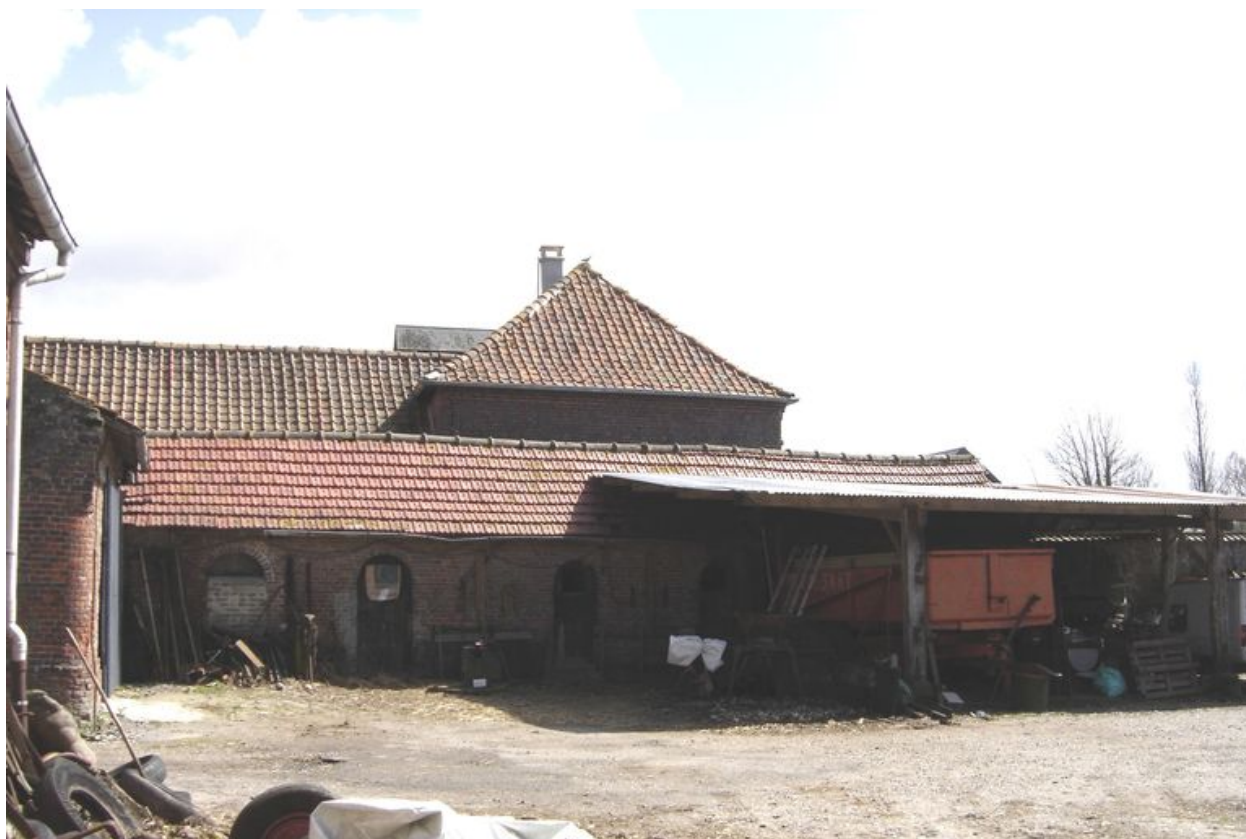
Vue des porcheries à  
boxes indépendants.  
Phot. Inès Guérin  
IVR22\_20058005534NUCA

Vue des porcheries à boxes indépendants.
