Hauts-de-France, Aisne  
Saint-Quentin  
Ancienne collégiale royale, actuellement basilique Saint-Quentin

## **Ensemble des quatre vantaux des deux portes latérales du choeur (oeuvres disparues)**

Numéro de dossier : IM02004551  
Date de l'enquête initiale : 2001  
Date(s) de rédaction : 2008  
Cadre de l'étude : enquête thématique régionale la basilique de Saint-Quentin  
Degré d'étude : étudié  
Référence du dossier Monument Historique : PM02001046

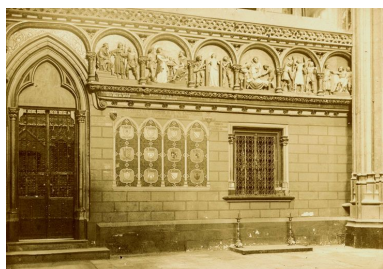
Vue des vantaux de la porte  
latérale sud du choeur, vers  
1900 (Société académique  
de Saint-Quentin : non coté).  
Phot. Riboulleau Christiane  
IVR22\_20100201012NUCA

D'après les descriptions anciennes et quelques rares photographies antérieures à 1914, chaque porte était close par deux vantaux. La partie inférieure de chaque vantail, haute de 80 cm, comptait quatre panneaux quadrangulaires pleins, en fer battu. Ces quatre panneaux étaient maintenus par des rivets entre deux traverses disposées en croix. La partie supérieure était à claire-voie, composée de deux rangées superposées de 3 panneaux rectangulaires juxtaposés. Ces panneaux ajourés comportaient un réseau décoratif en fer forgé. Au niveau médian, les éléments décoratifs étaient soudés aux montants, tandis qu'au niveau supérieur, ils y étaient reliés par des bagues en fer forgé. Depuis le choeur, un verrou permettait de clore les deux battants..

Le décor du niveau central reposait sur des quadrilobes, et celui de la moitié supérieure des vantaux, sur des enroulements.

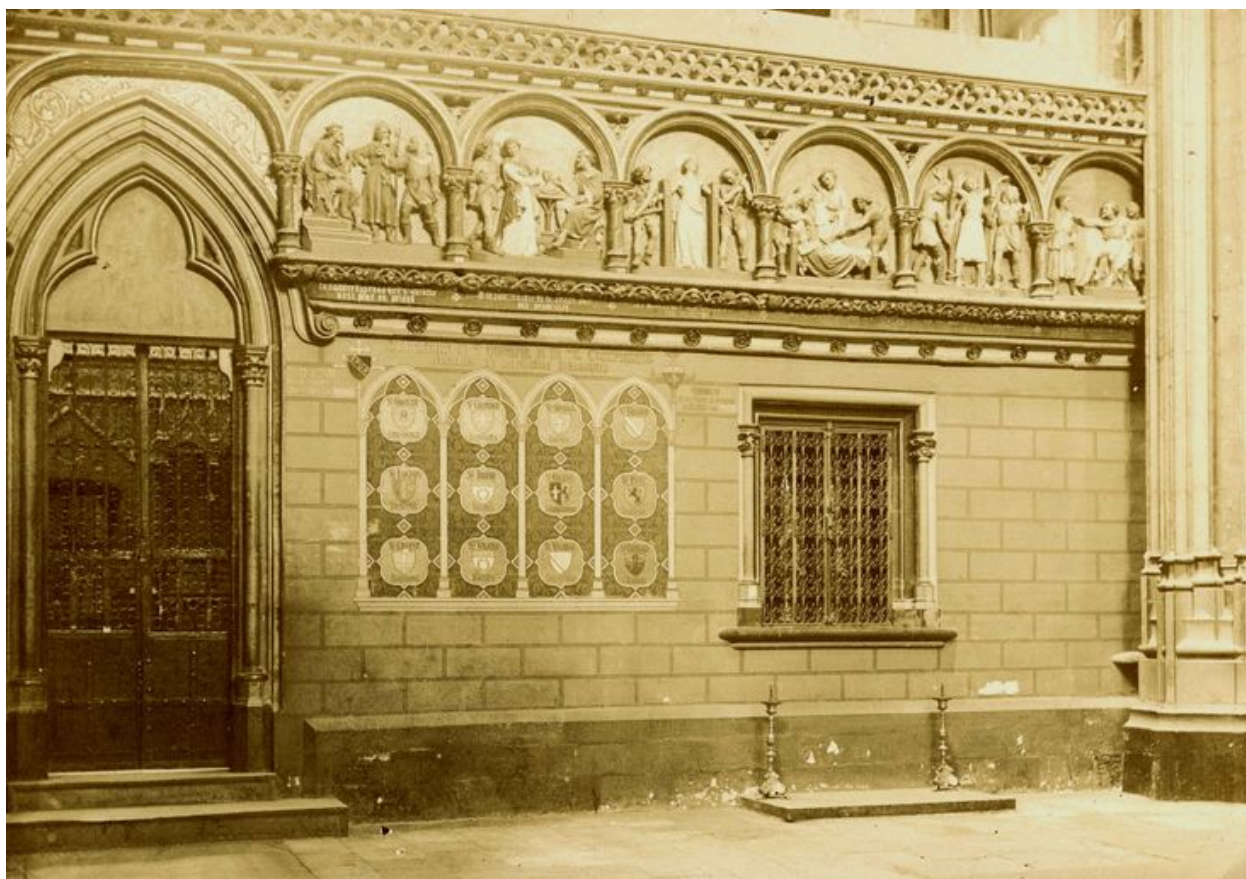
IVR22\_20100201012NUCA

Vue des vantaux de la porte latérale sud du choeur, vers 1900 (Société académique de Saint-Quentin : non coté).
