Hauts-de-France, Somme
Cartigny
rue du Poirier

Ancienne sucrerie Coquin et Cie, puis râperie de betteraves de la Société Vermandoise de Sucreries (S.V.S.)

Numéro de dossier : IA00076535

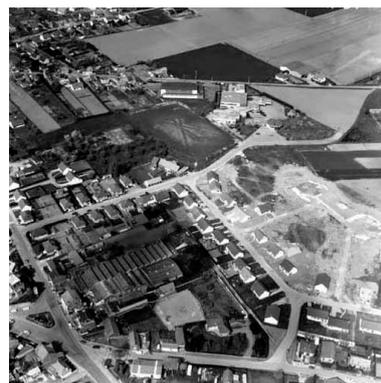
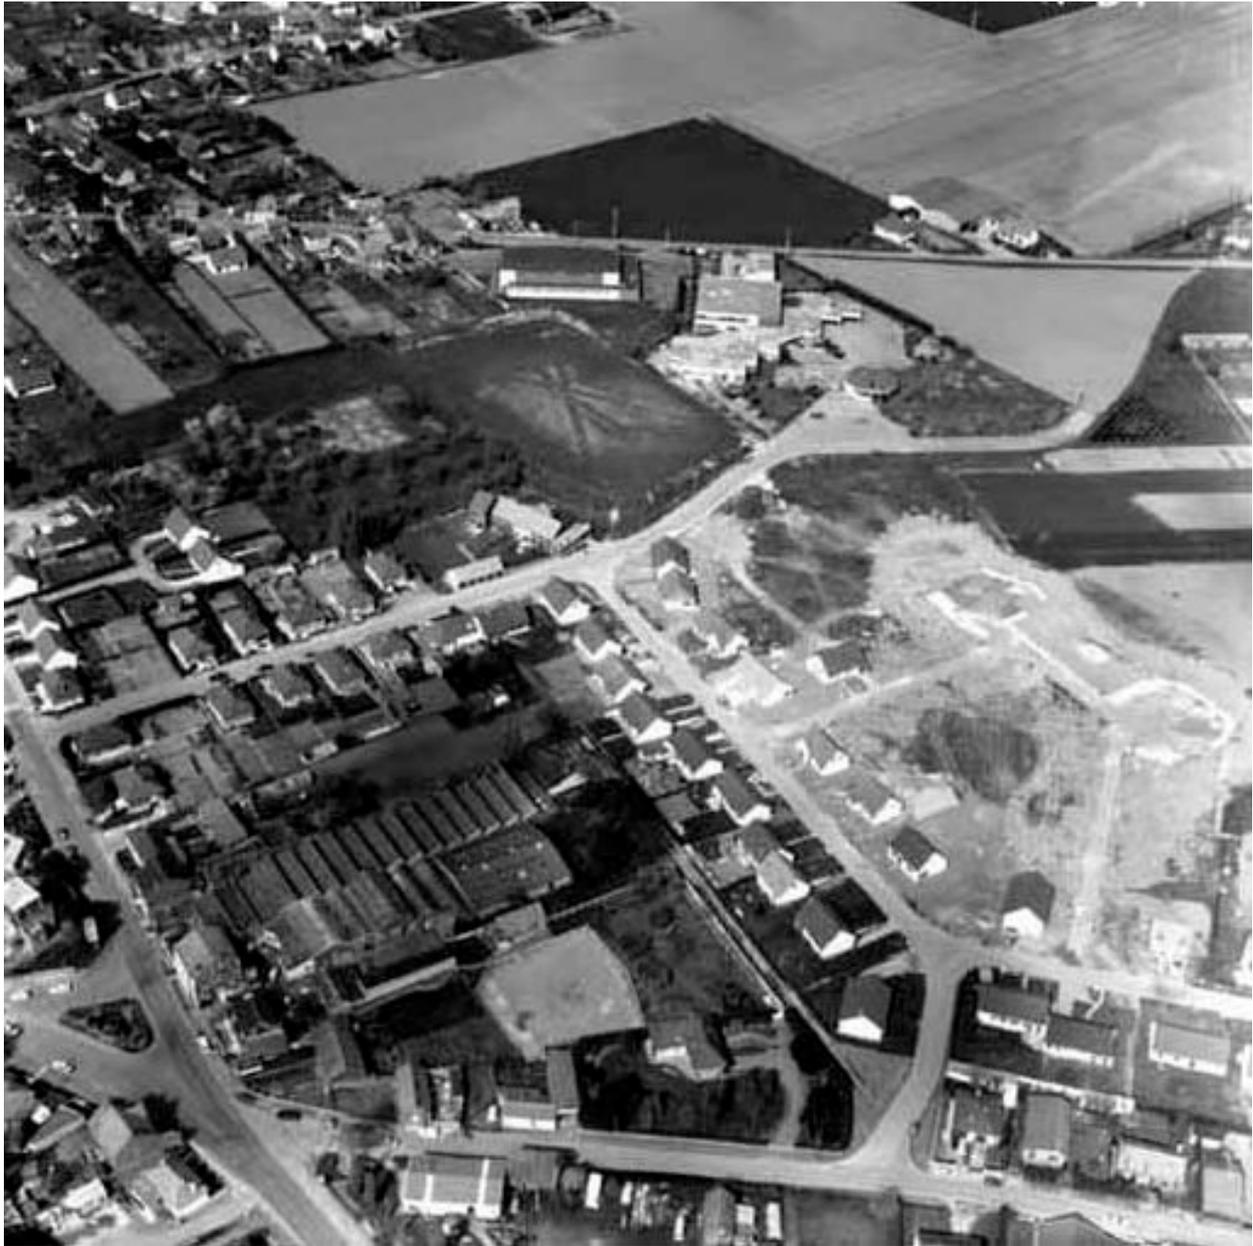
Vue aérienne de l'usine, avec silos.
Phot. Phot'R
IVR22_19888001298P

Vue aérienne de l'usine, avec silos.

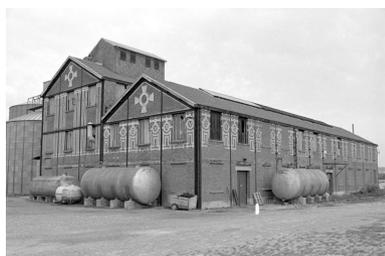
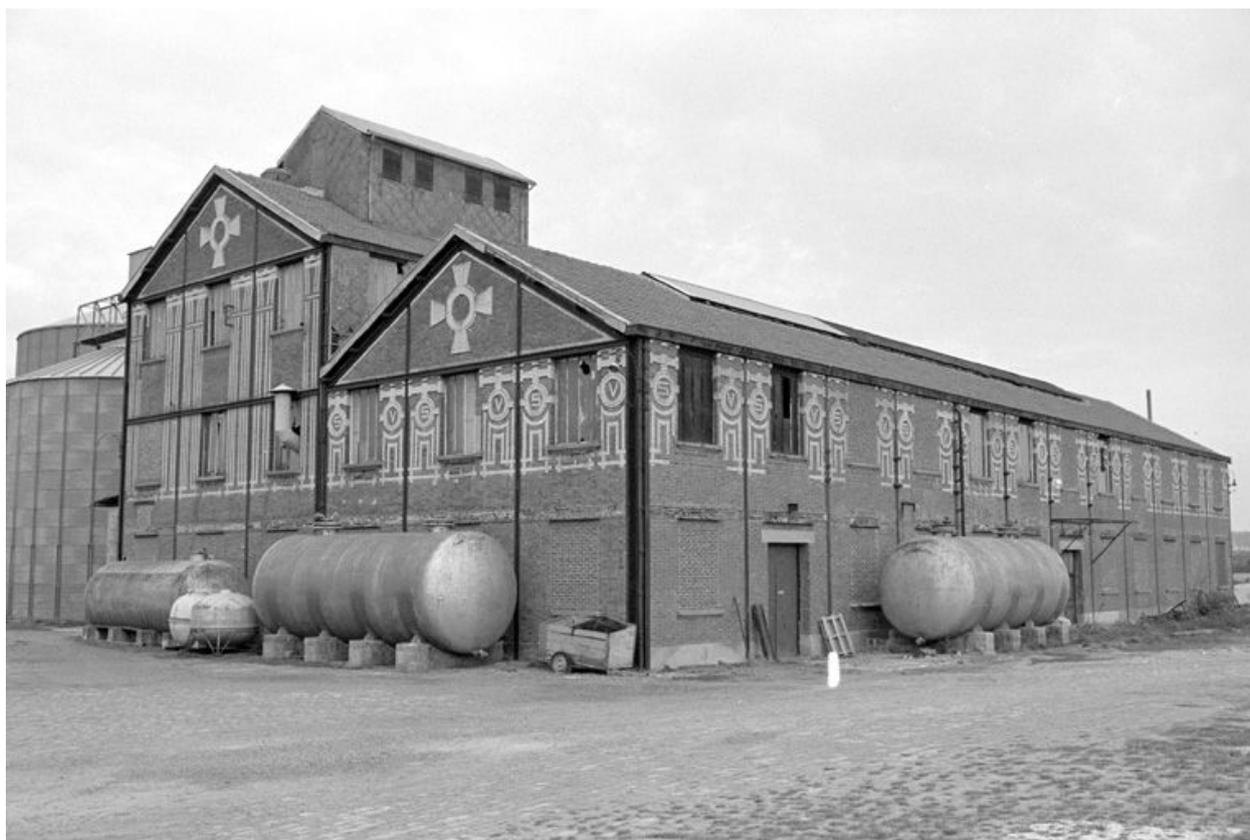
La râperie est implantée en périphérie du village de Cartigny, à proximité de la route qui mène à la D44. Les ateliers de fabrication sont construits en pan-de-fer et brique. La partie nord-est en surélévation et comble à surcroît. Les toits sont à longs pans.

Atelier de fabrication,
vue d'ensemble en 1990.
Phot. Francis Dubuc
IVR22_19908001198Z

Atelier de fabrication, vue d'ensemble en 1990.

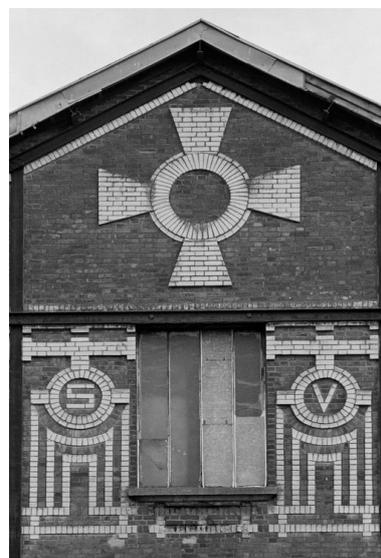
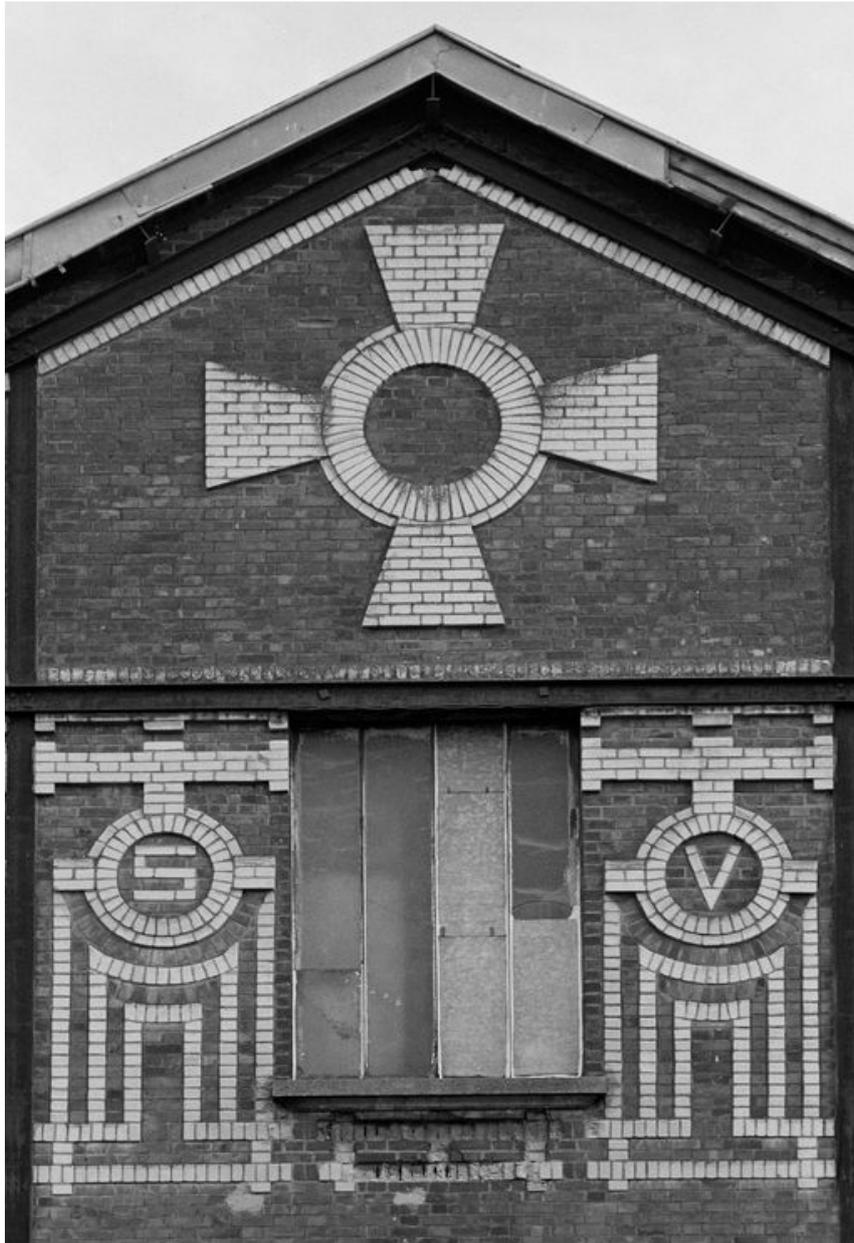
Atelier principal : détail.
Phot. Francis Dubuc
IVR22_19908001200Z

Atelier principal : détail.

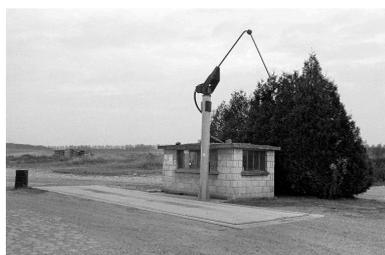
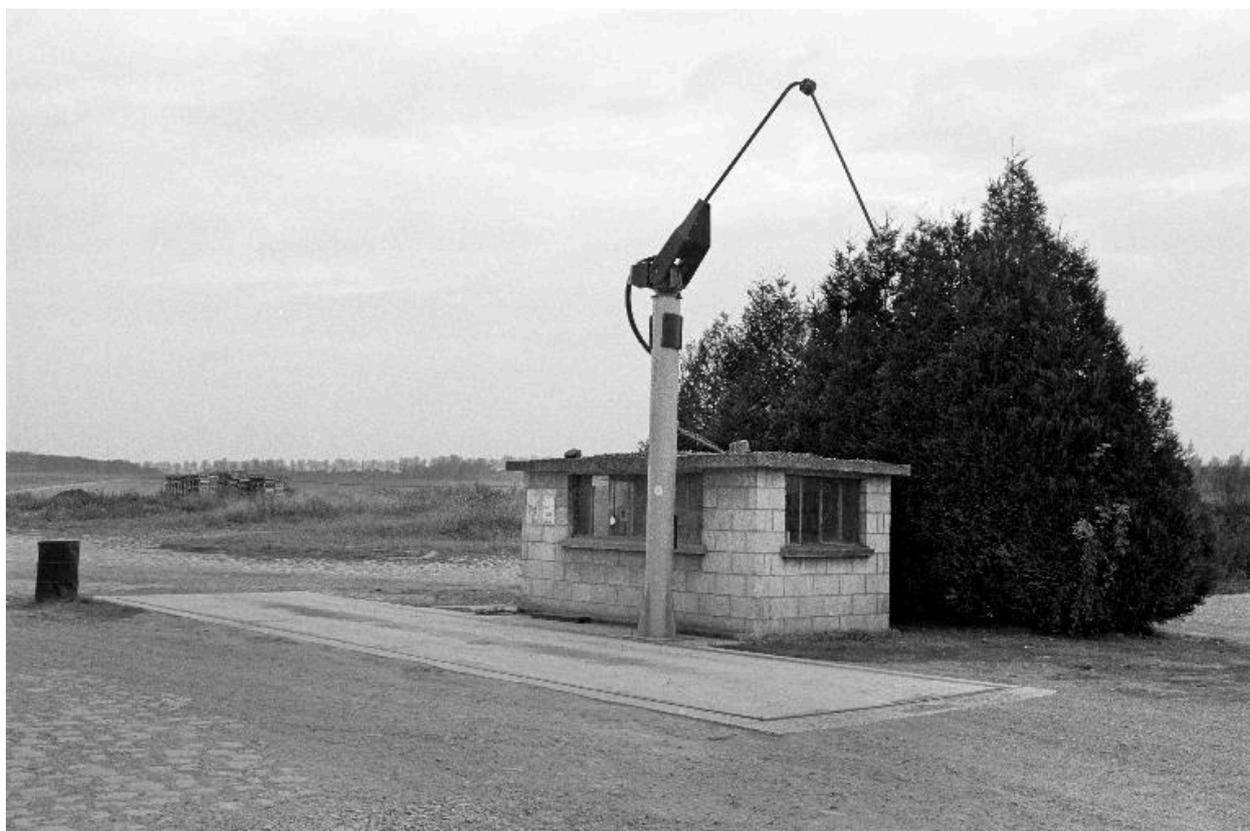
Pont bascule.
Phot. Francis Dubuc
IVR22_19908001202Z

Pont bascule.

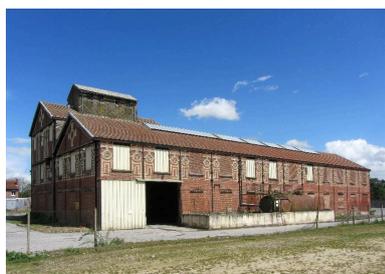
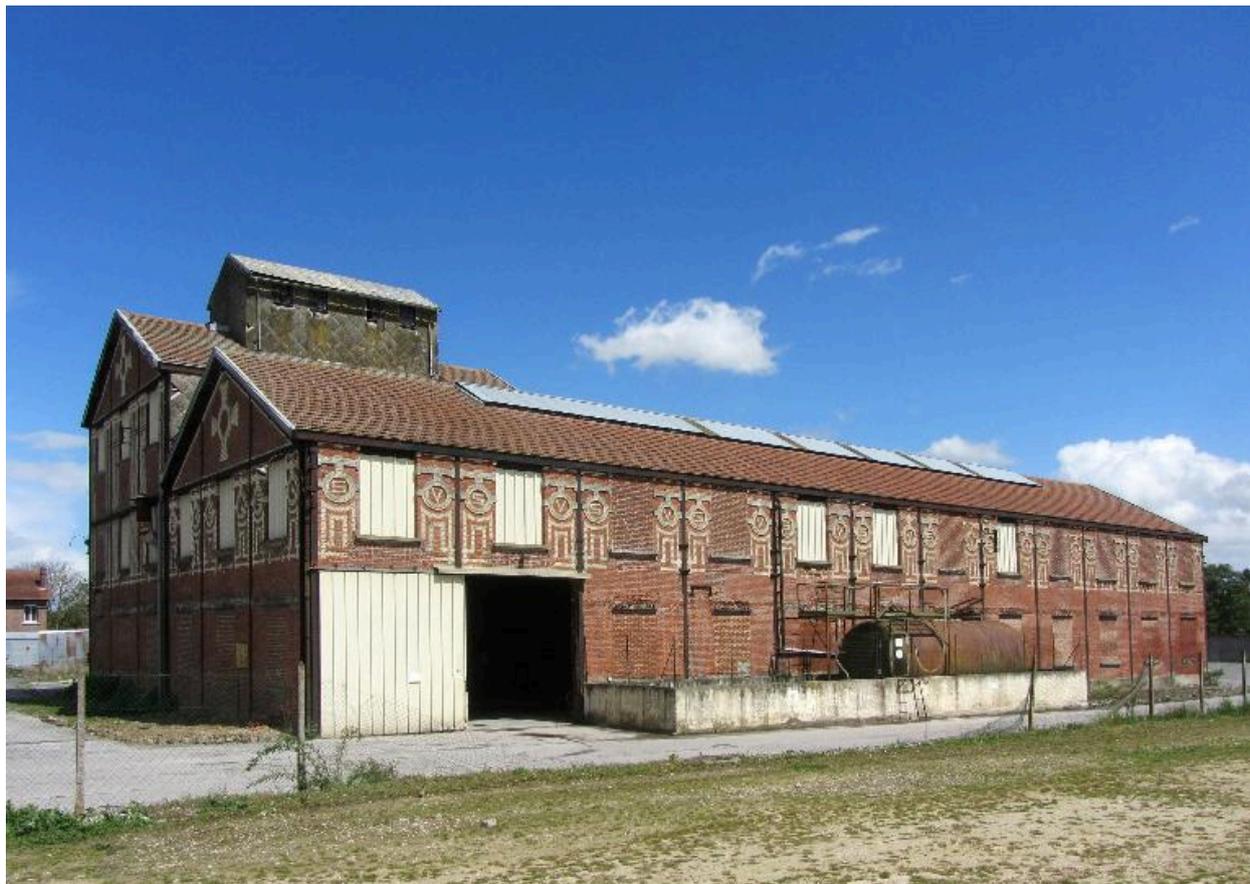
Vue d'ensemble sud-ouest de le l'atelier principal de la râperie.
Phot. Bertrand Fournier
IVR22_20158005969NUCA

Vue d'ensemble sud-ouest de le l'atelier principal de la râperie.

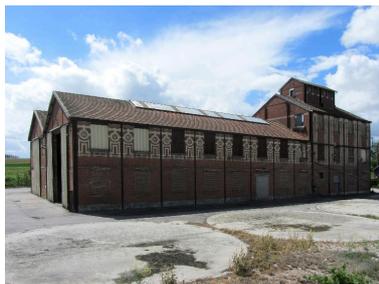
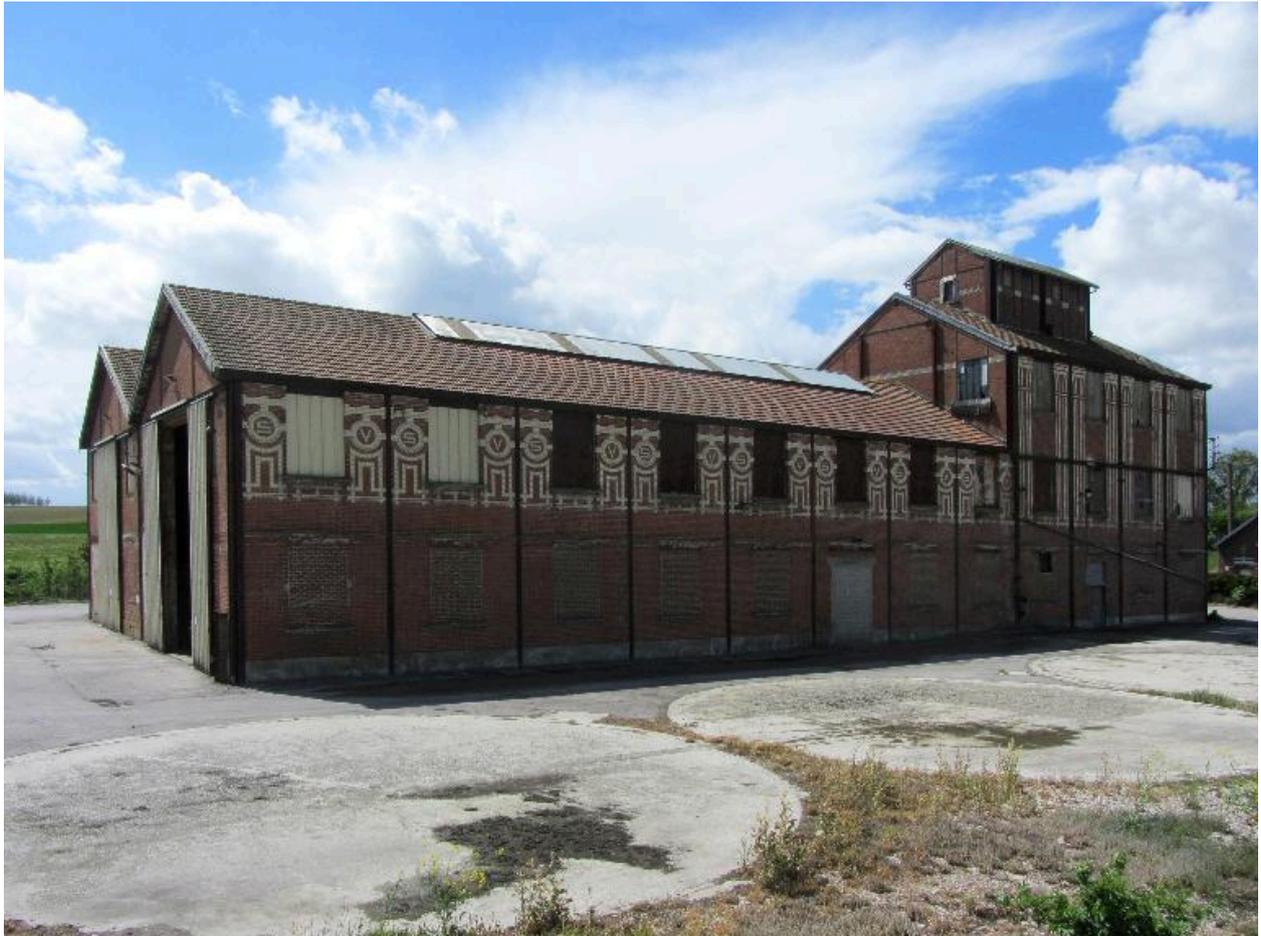
Vue d'ensemble de la façade nord de la râperie.
Phot. Bertrand Fournier
IVR22_20158005978NUCA

Vue d'ensemble de la façade nord de la râperie.

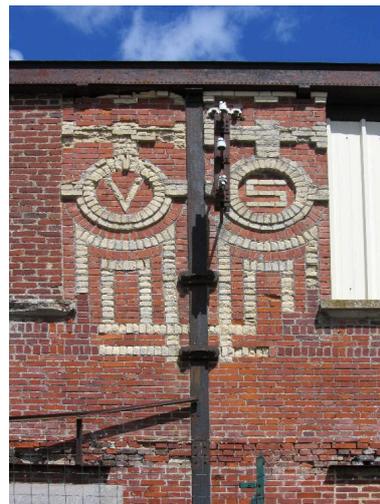
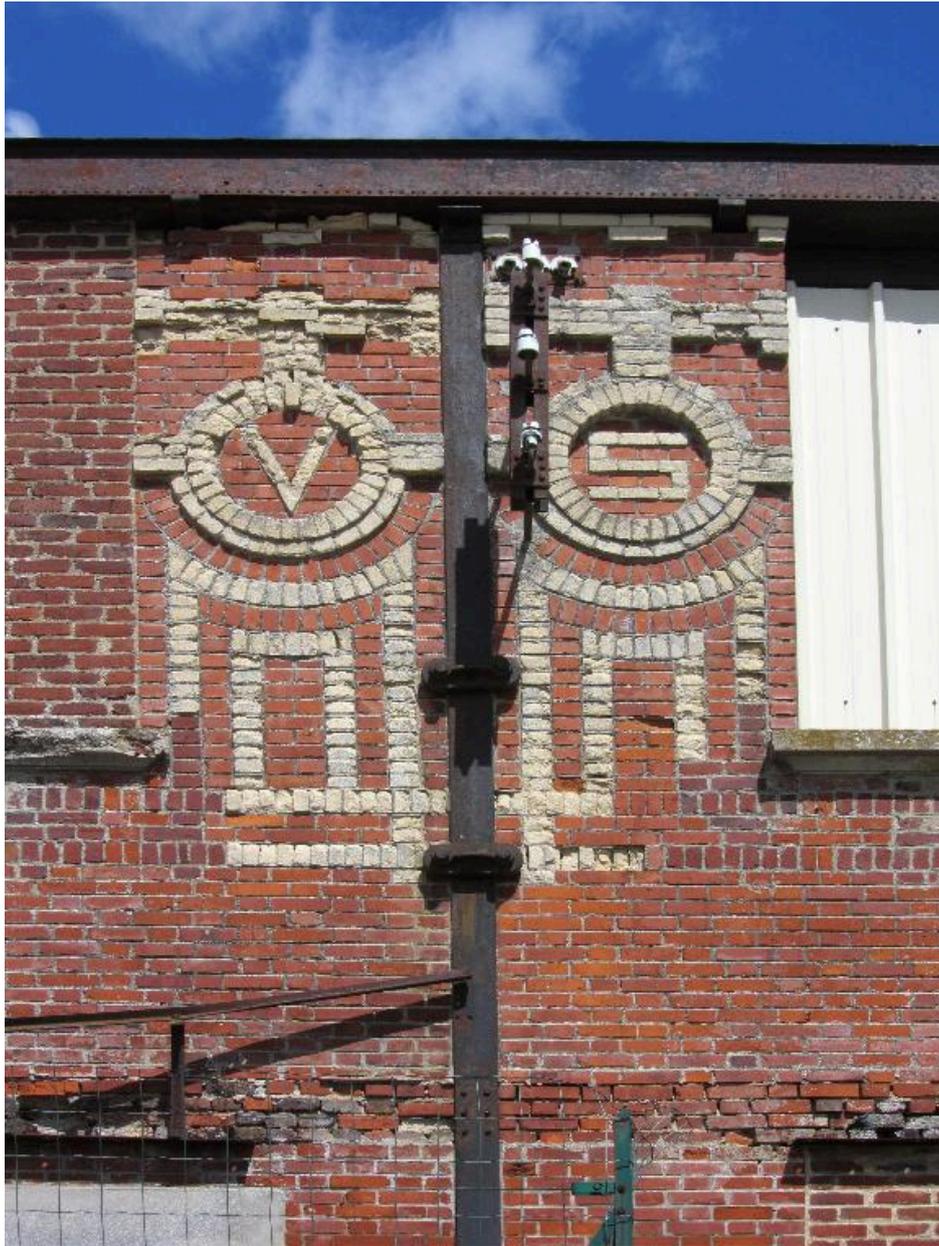
Le décor se situe sur le logement d'ouvriers et sur les élévations nord et sud des ateliers de fabrication (médaillons avec initiales V.S. pour Vermandoise de Sucreries).

Appareil décoratif brique bicolore : pilastres, chapiteaux, faux oeils de boeuf à bossages ; modèle architectural commun à plusieurs sucreries (Étrécourt-Manancourt, Liéramont, Sainte-Emilie).

Détail du décor de brique et des initiales V et S, façade sud-ouest de l'atelier principal.
Phot. Bertrand Fournier
IVR22_20158005974NUCA

Détail du décor de brique et des initiales V et S, façade sud-ouest de l'atelier principal.

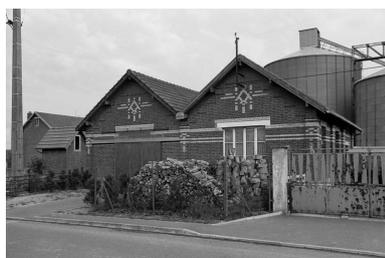
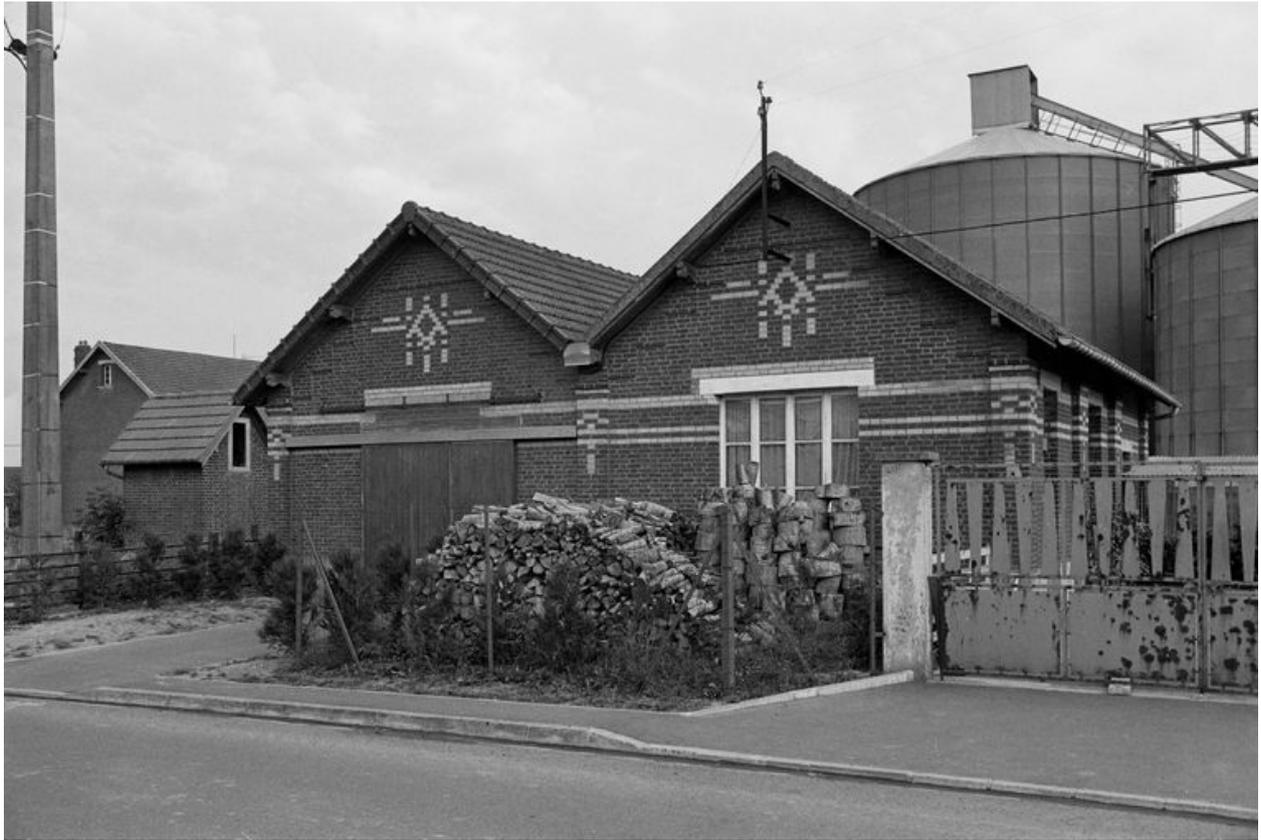
Le logement patronal ou conciergerie est construit en brique, en rez-de-chaussée, couvert d'un toit à longs pans, croupe et demi-croupe. Ses baies sont rectangulaires, avec arc en anse de panier.

Conciergerie.
Phot. Francis Dubuc
IVR22_19908001204Z

Conciergerie.

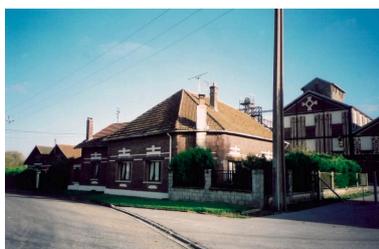
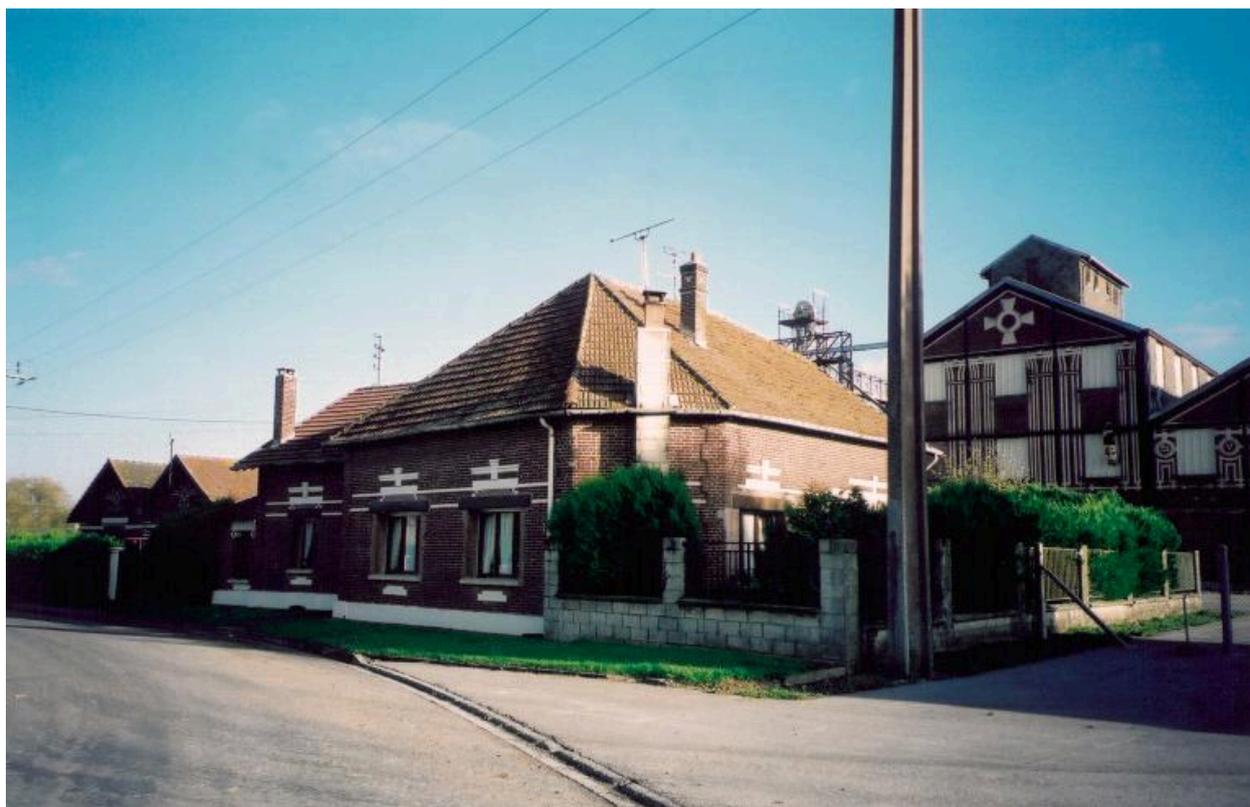
Les logements d'ouvriers sont également construits en brique, avec ornement géométrique, à un étage carré, toit à longs pans.

Maisons ouvrières.
Phot. Gilles-Henri Bailly
IVR22_20158005504NUCA

Maisons ouvrières.

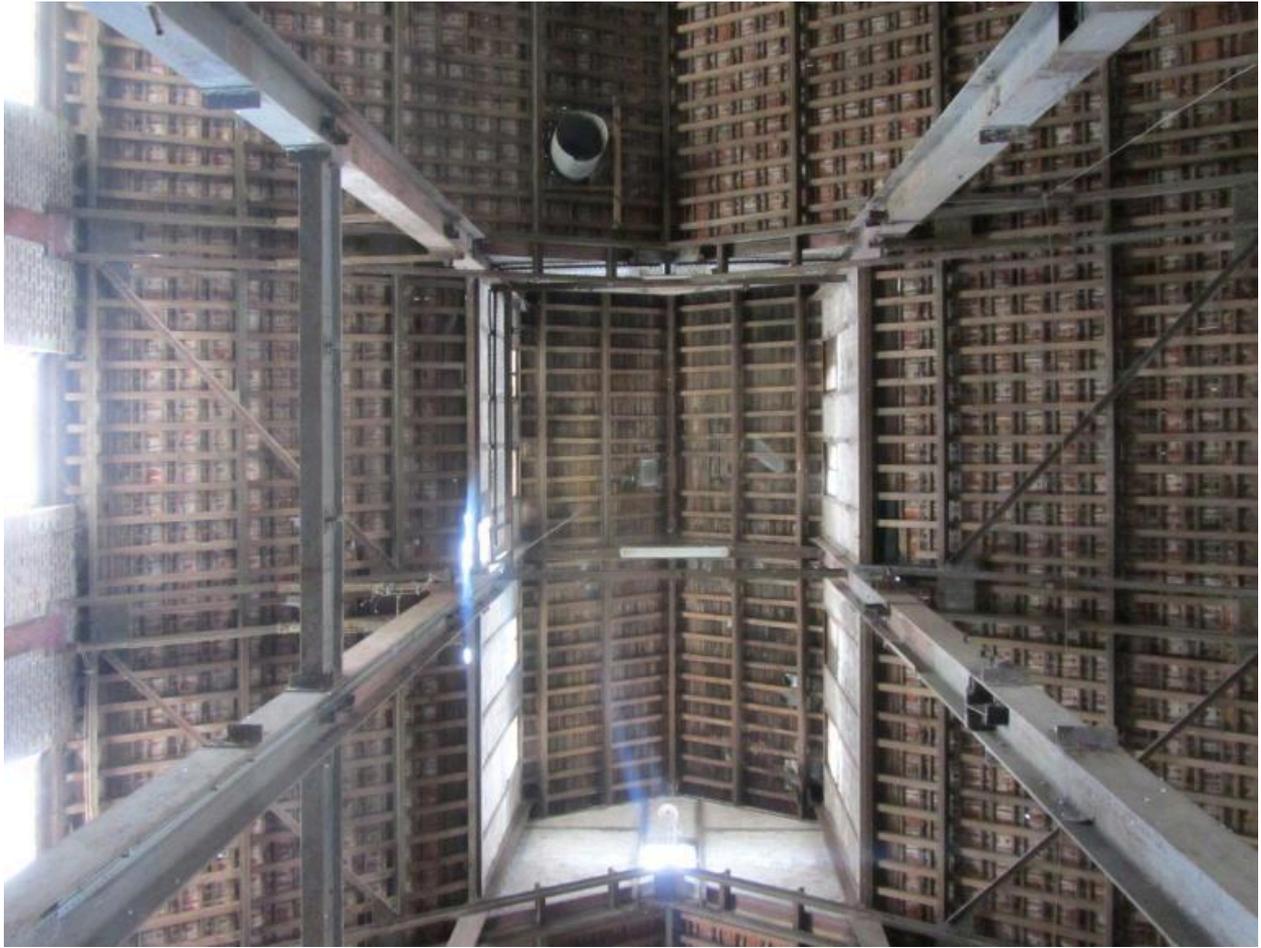
Couvrements : charpente métallique apparente

Vue intérieure de la charpente métallique de l'atelier principal de la râperie.
