Hauts-de-France, Oise
Béhéricourt
rue du Moutoir

Château fort de Béhéricourt (vestiges)

Numéro de dossier : IA00049335
Date de l'enquête initiale : 1986
Date(s) de rédaction : 2009
Cadre de l'étude : inventaire topographique canton de Noyon
Degré d'étude : étudié

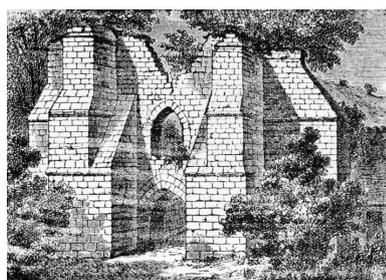
Ouvrage d'entrée. Etat
avant 1875 (AD Oise).

Ouvrage d'entrée. Etat avant 1875 (AD Oise).

L'ouvrage d'entrée du 15^e siècle, qui subsiste à l'état de ruine, défendait l'accès de l'enceinte. Son élévation primitive à trois niveaux est encore discernable, avec au rez-de-chaussée, un passage voûté en berceau brisé et deux étages carrés autrefois plafonnés.

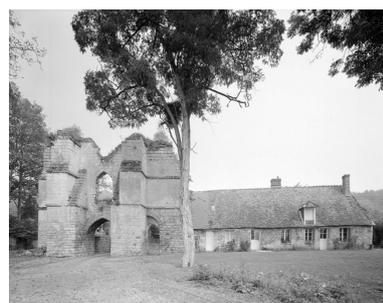
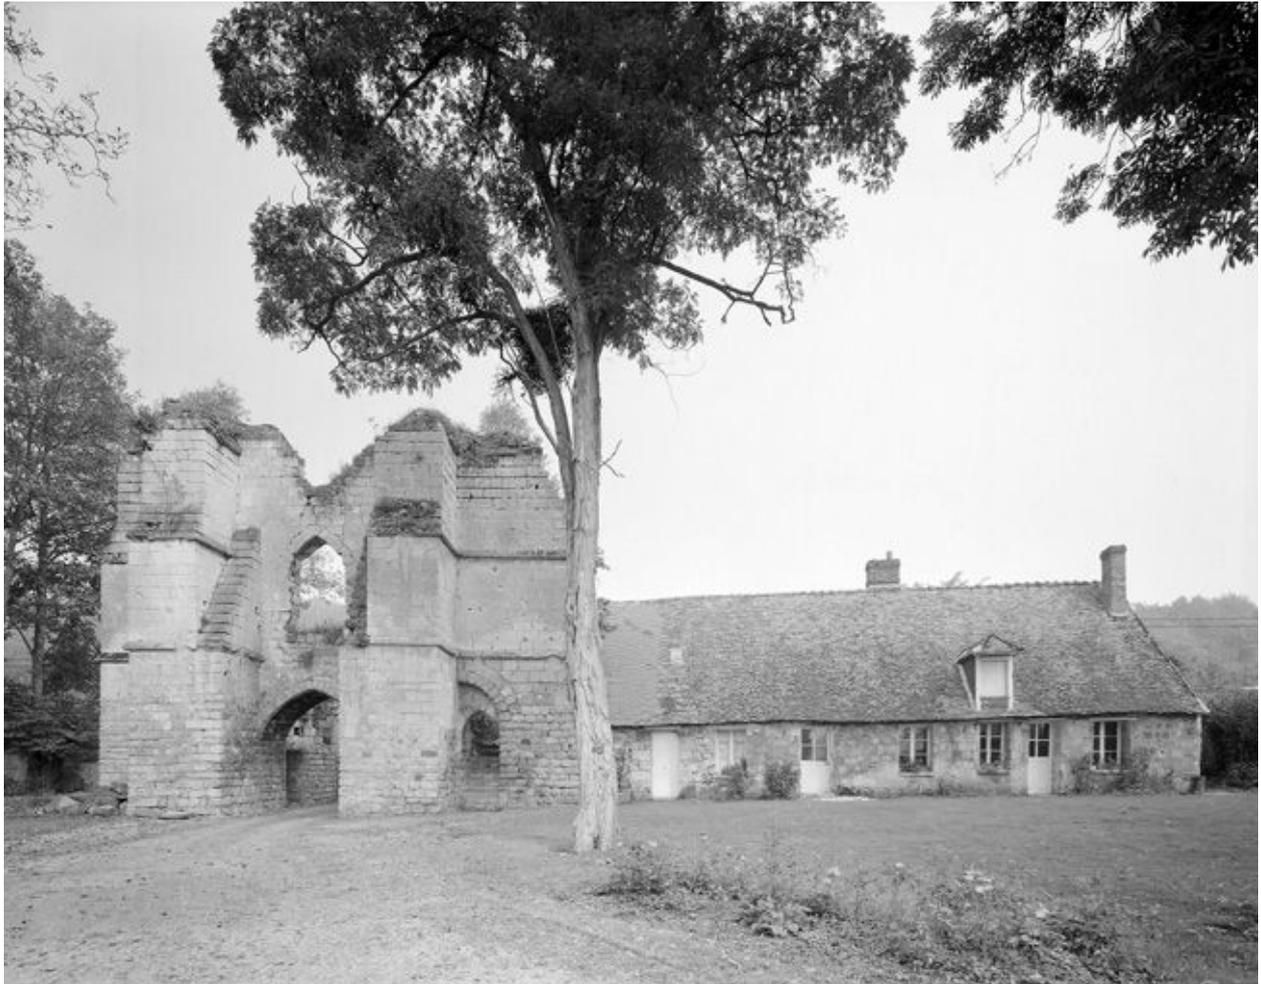
Ouvrage d'entrée.
Elévation postérieure.

Ouvrage d'entrée. Elévation postérieure.

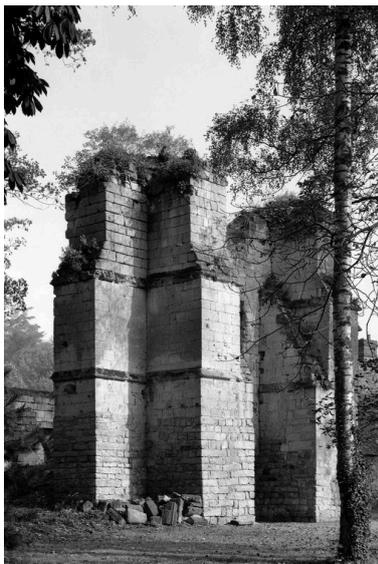
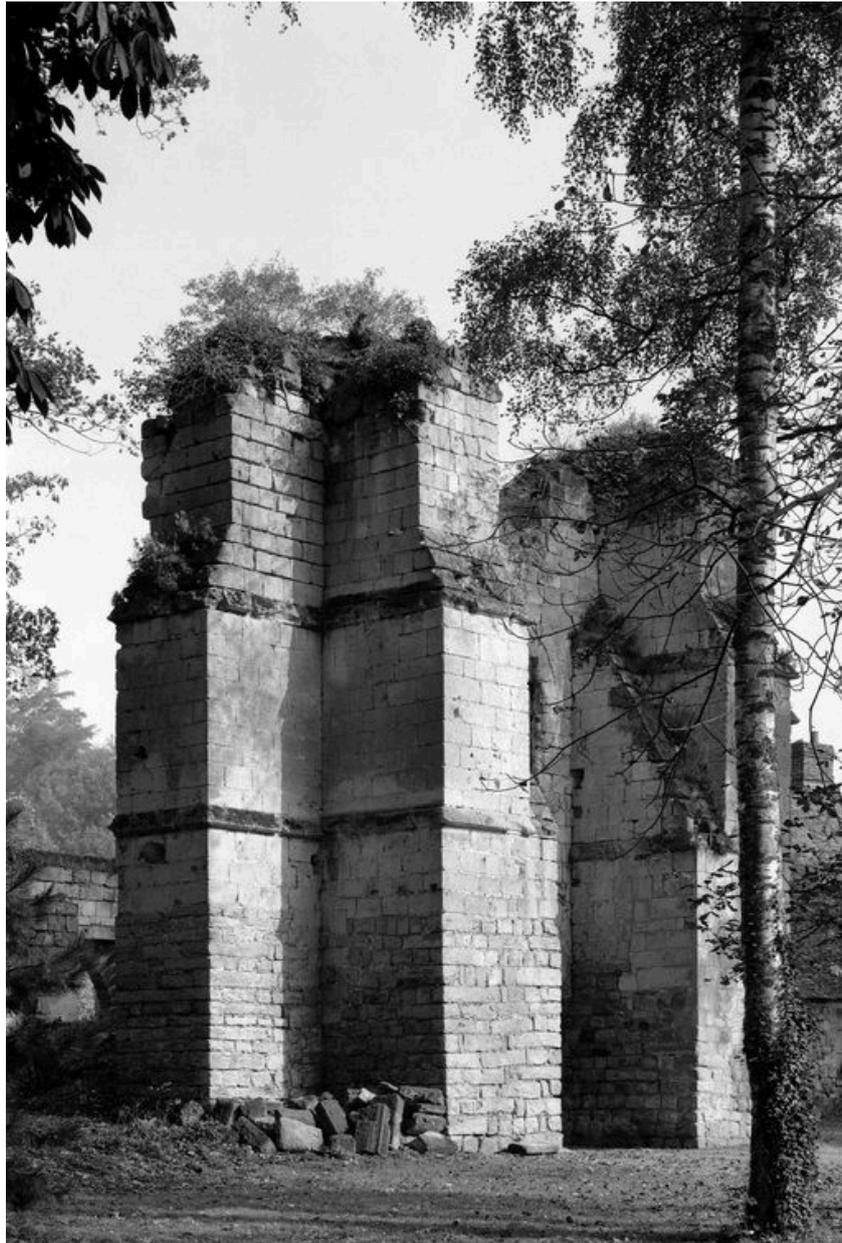
Ouvrage d'entrée.
Détail des contreforts.
Phot. Jean-Michel Périn
IVR22_19846001238X

Ouvrage d'entrée. Détail des contreforts.

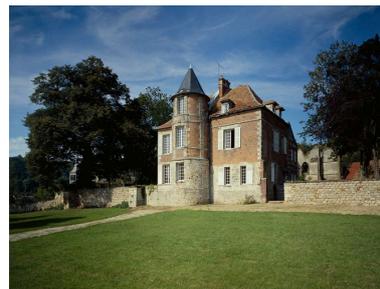
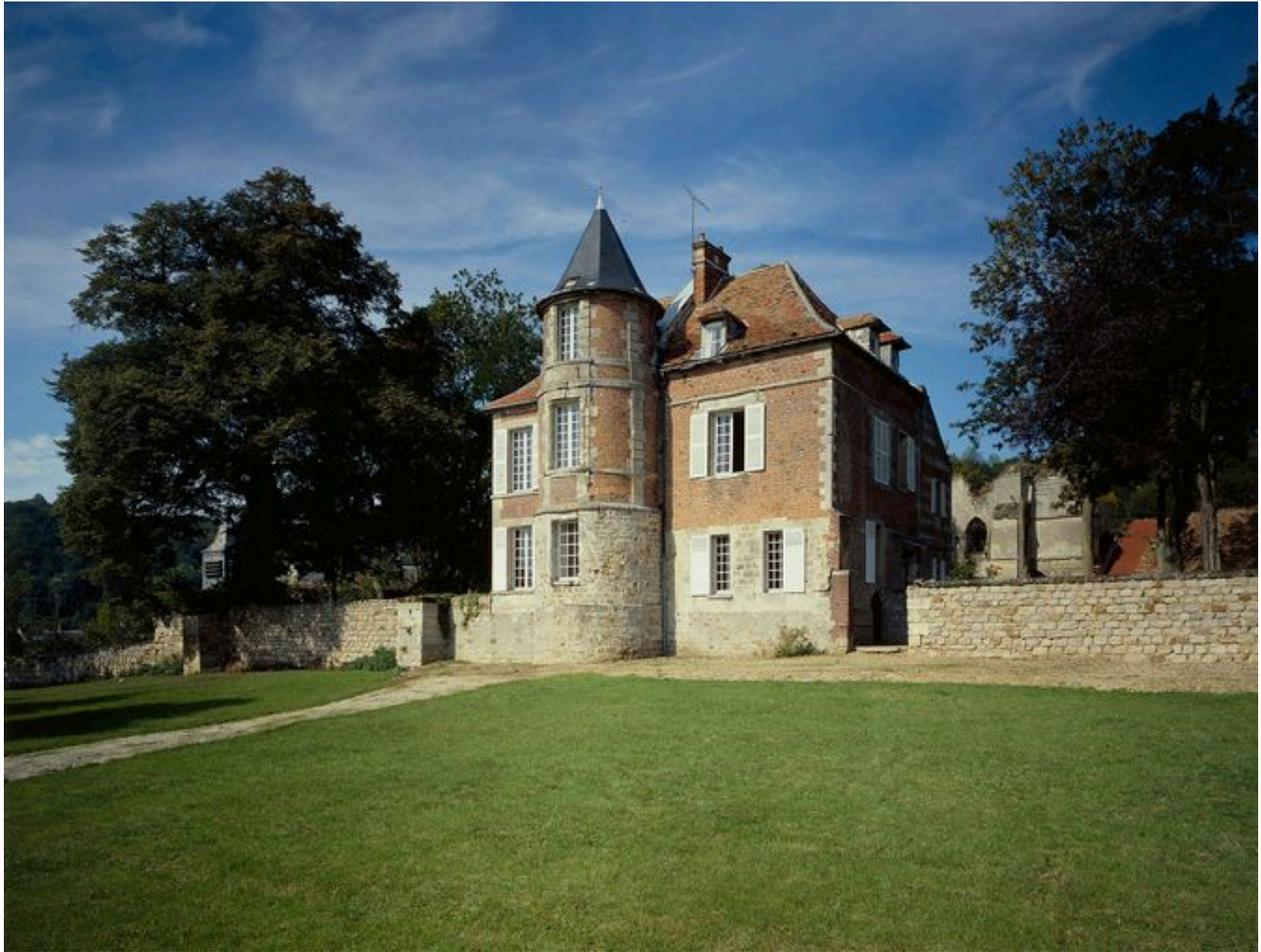
Logis. Vue générale.
Phot. Fabrice Charrondière
IVR22_19866000242VA

Logis. Vue générale.

Sur le flanc méridional de l'enceinte, le logis du château conserve une sous-sol et un soubassement en grès des 12^e et 14^e siècles. Le rez-de-chaussée et l'étage construits en pierre avec brique en remplissage portent la date 1689 mais ont été complétés et restaurés dans la seconde moitié du 19^e siècle.

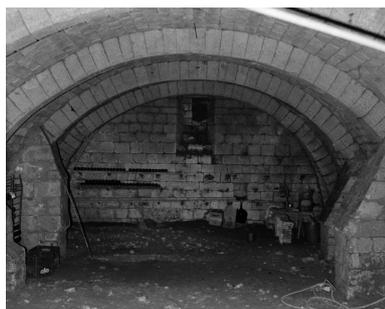
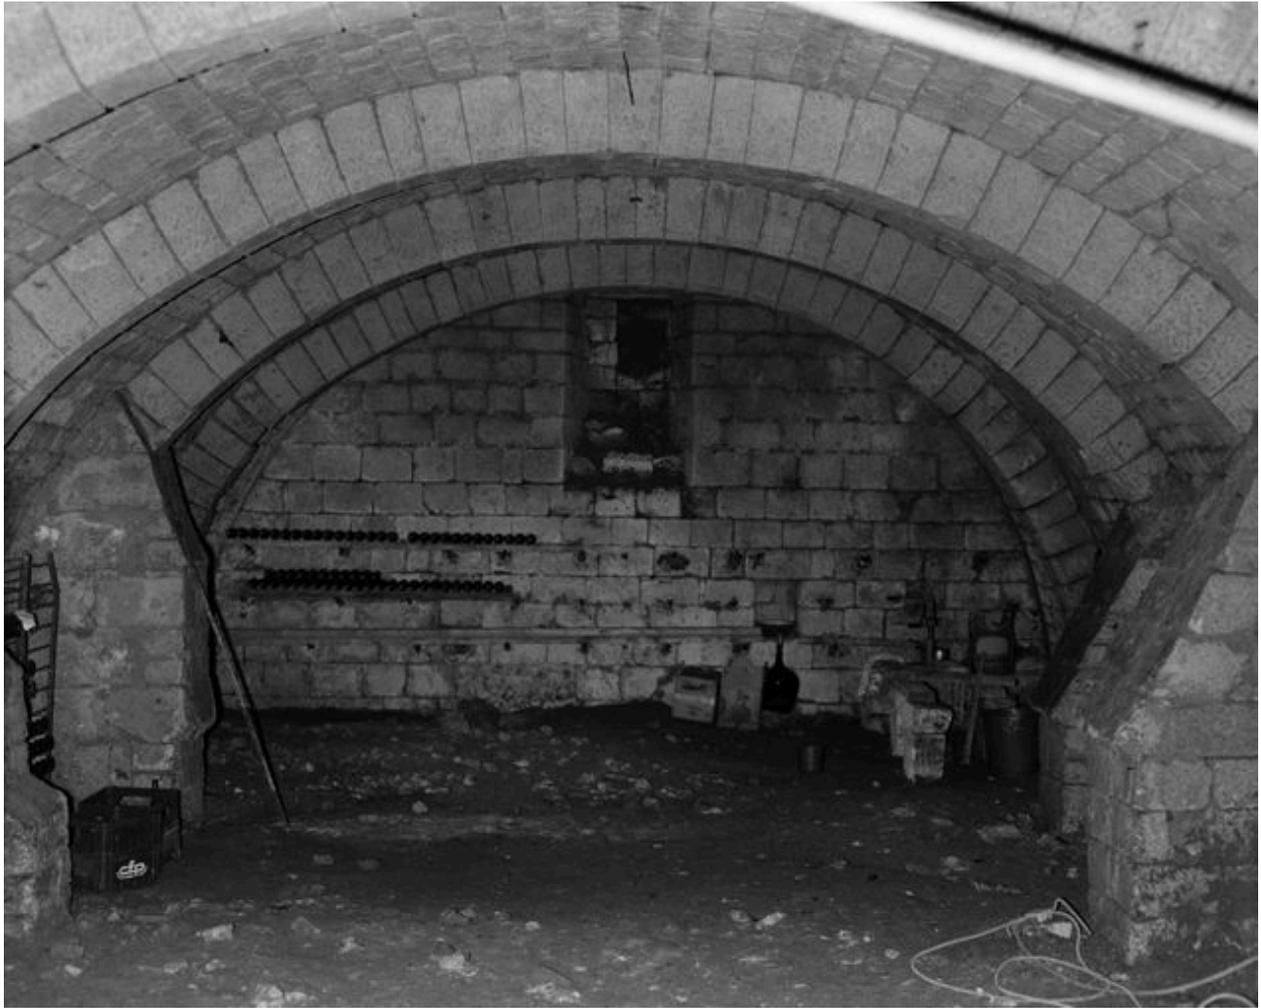
Premier étage de sous-sol.
Phot. Jean-Michel Périn
IVR22_19846001242X

Premier étage de sous-sol.

Le premier niveau de sous-sol, du 12e siècle, constitue le seul vestige du premier château connu à cet emplacement. Le deuxième niveau du sous-sol sur plan en croix à 3 traverses, l'ouvrage d'entrée et le premier niveau de la tour du logis datent du 14e siècle. L'enceinte conserve quelques éléments médiévaux. La partie est du logement avec son escalier et les deuxième et troisième niveaux de la tour ont été construits vers 1679. La maison englobée dans l'enceinte date du 18e siècle. La partie ouest du logement a été construite vers 1878 (dates portées sur les souches de cheminée). Les armes de Louis de Couste (1494), écuyer de Jeanne d'Arc, ont été récemment découvertes dans la maçonnerie du logis. Une cheminée du 15e siècle provenant de Vieux-Moulin (60) a été remontée dans le logis.

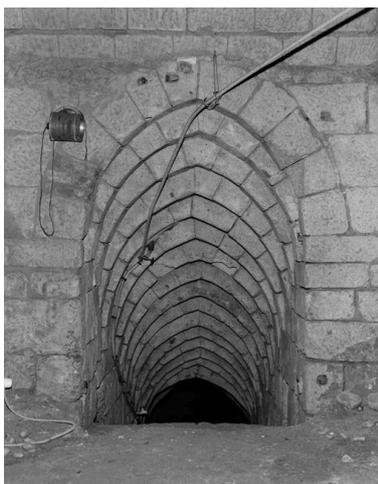
Descente vers le 2e étage de sous-sol.
Phot. Jean-Michel Périn
IVR22_19846001246X

Descente vers le 2e étage de sous-sol.

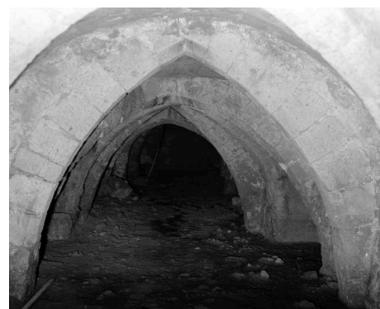
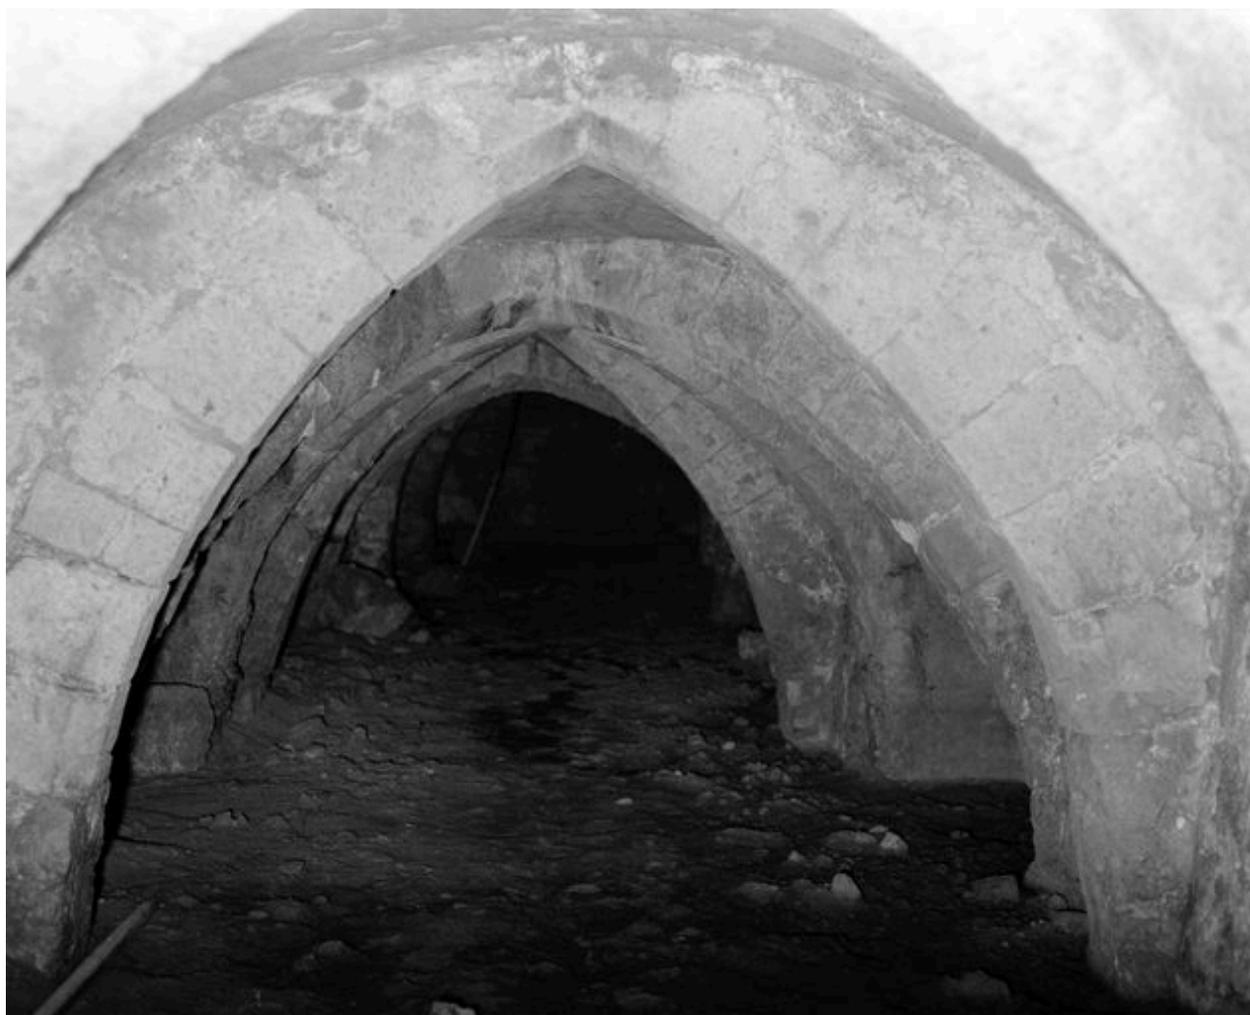
Deuxième étage de sous-sol.
Phot. Jean-Michel Périn
IVR22_19846001248X

Deuxième étage de sous-sol.

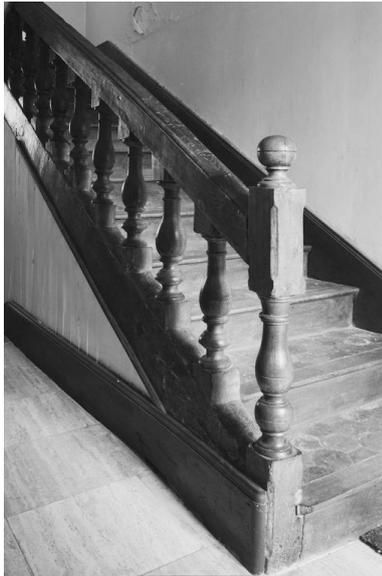
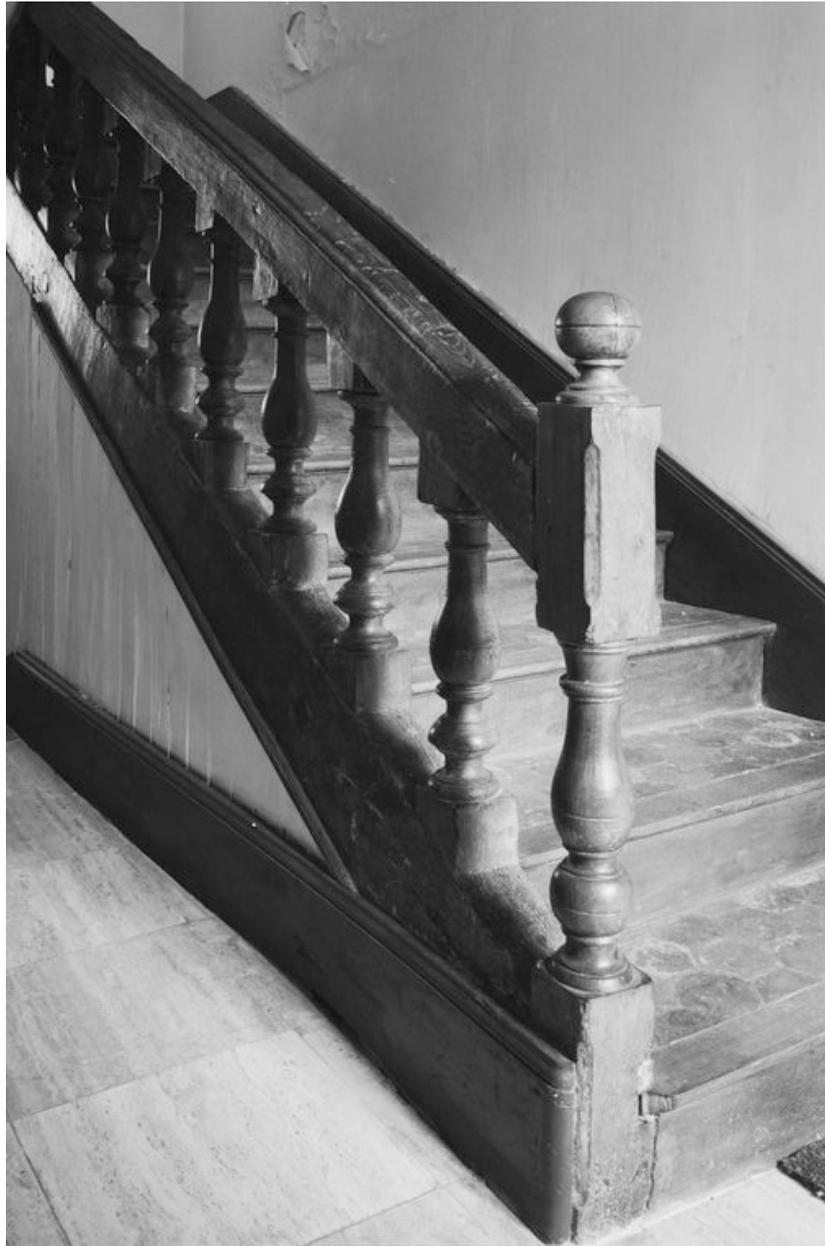
Départ de l'escalier.
Phot. Jean-Michel Périn
IVR22_19846001239X

Départ de l'escalier.

Matériau(x) du gros-oeuvre, mise en oeuvre et revêtement : grès ; calcaire ; moyen appareil ; pierre avec brique en remplissage
Matériau(x) de couverture : tuile plate, ardoise
Étage(s) ou vaisseau(x) : 2 étages de sous-sol, 1 étage carré, étage de comble
Couvrements : voûte en berceau ; voûte d'ogives
Type(s) de couverture : toit conique ; croupe
Escaliers : escalier dans-oeuvre : escalier tournant à retours sans jour
