Hauts-de-France, Nord
Aubers
Plouich(Le)
rue de Valmonchy

Casemate à canon 202

Numéro de dossier : IA59005056

Cadre de l'étude : enquête thématique régionale Les ouvrages fortifiés de la Première Guerre mondiale

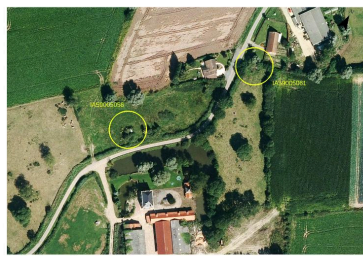
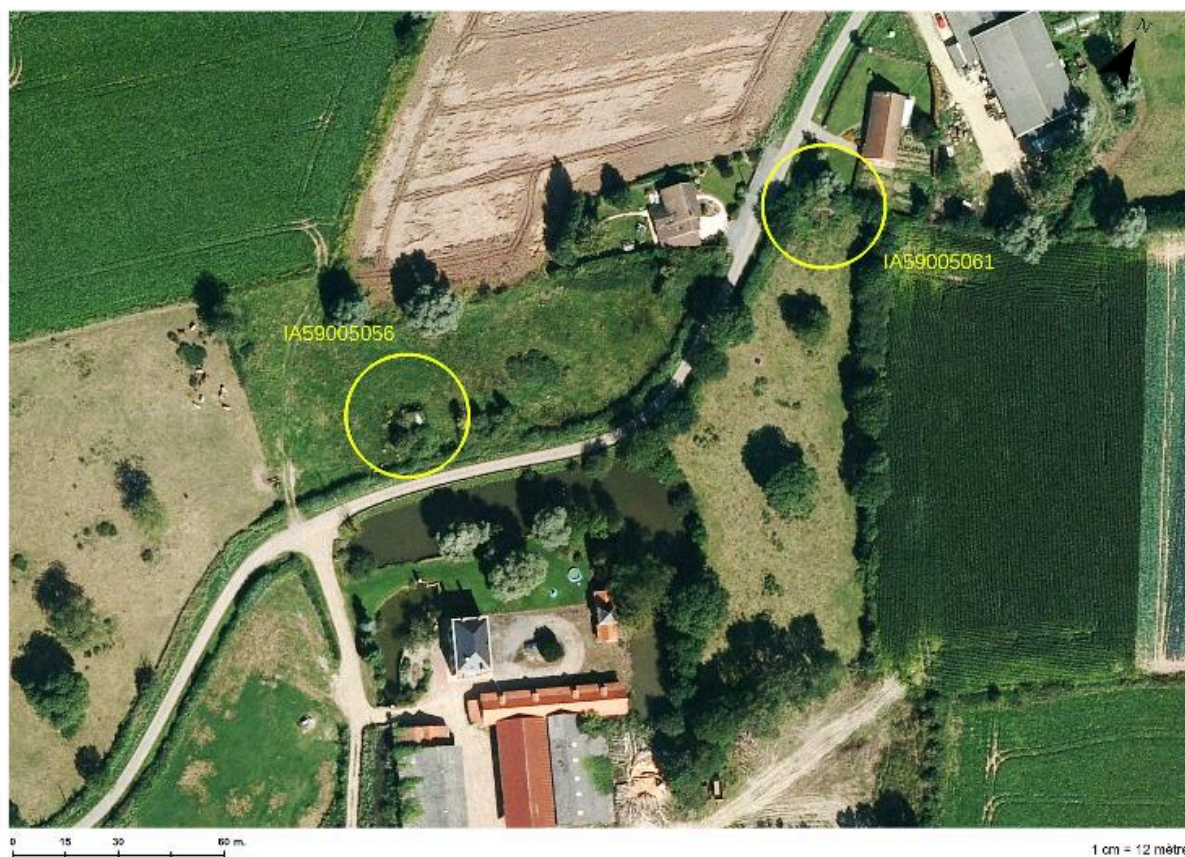
Position de l'édifice (cercle droit) sur une photographie aérienne de 2014
Phot. Jean-Marc Ramette
IVR32_20175901096NUCA

Position de l'édifice (cercle droit) sur une photographie aérienne de 2014

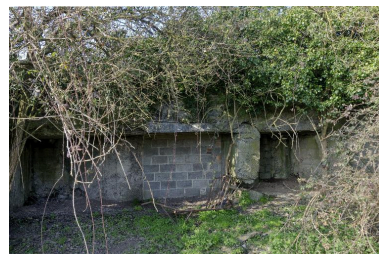
L'édifice, en partie caché par la végétation, est orientée au nord-ouest. La chambre de tir est complètement ouverte dans cette direction tandis les accès sud-est, correspondant à l'entrée du canon et à celles de la soute à munition et de l'abri à personnel, ont été murés il y a peu vraisemblablement pour des répondre à des besoins agricoles. Il est couvert d'un toit en terrasse relativement épais.

Élévation sud-est. L'accès à la chambre de tir (au centre) et les accès latéraux (magasin à munition, abri du personnel) ont été murés
Phot. Jean-Marc Ramette
IVR32_20165900998NUC

Elévation sud-est. L'accès à la chambre de tir (au centre) et les accès latéraux (magasin à munition, abri du personnel) ont été murés

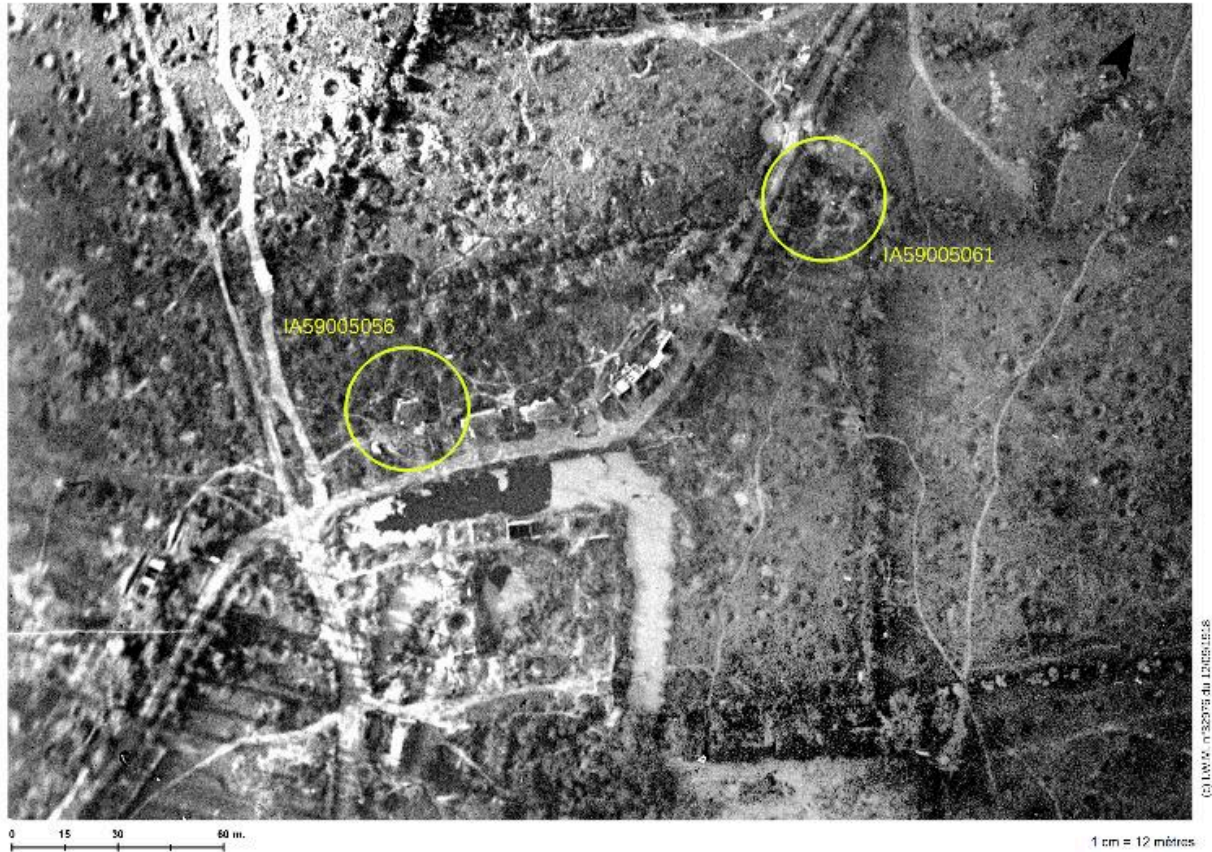
Position (cercle droit) et environnement de l'édifice sur une photographie aérienne britannique du 12 sept.1918. La ligne oblique, à gauche, est une voie ferrée.
Phot. Jean-Marc Ramette
IVR32_20175901095NUCA

Position (cercle droit) et environnement de l'édifice sur une photographie aérienne britannique du 12 sept.1918. La ligne oblique, à gauche, est une voie ferrée.

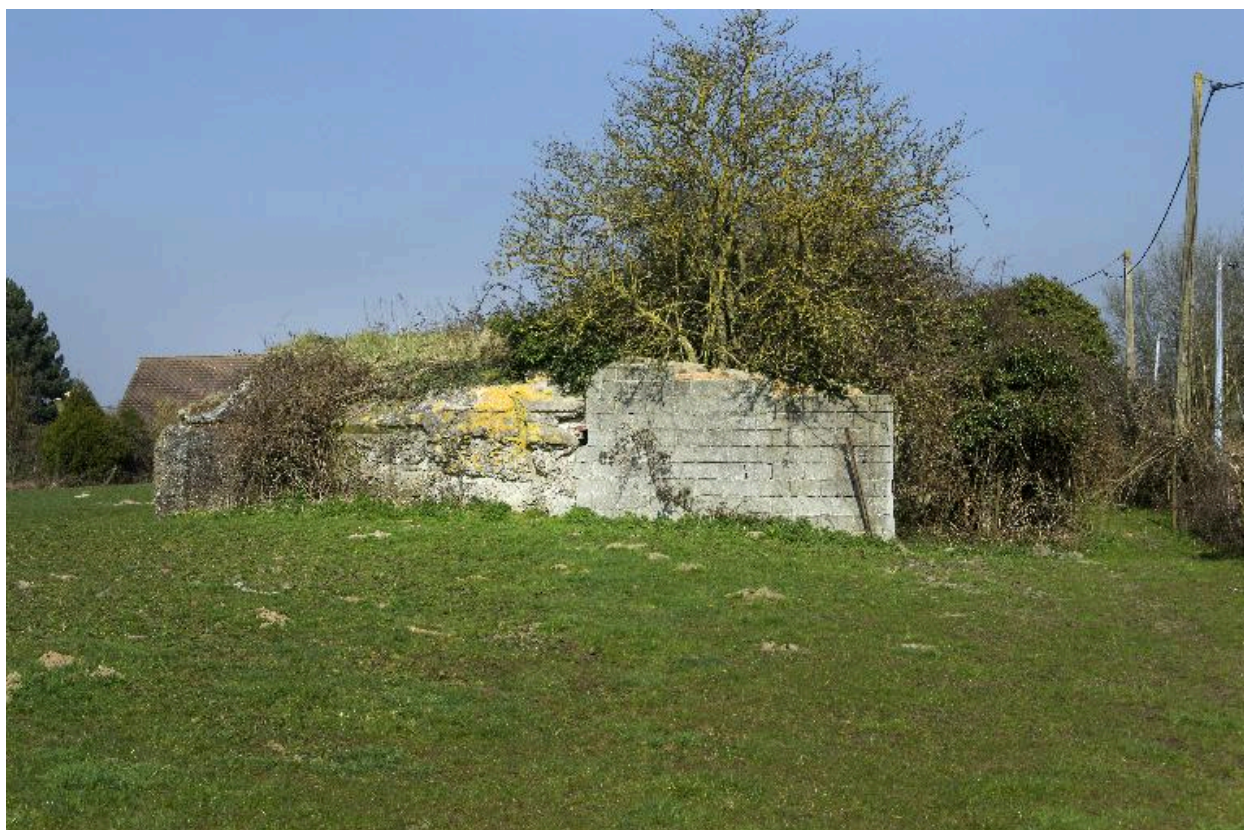
Vue latérale, vers le nord-est
Phot. Jean-Marc Ramette
IVR32_20165900994NUC

Vue latérale, vers le nord-est
