Hauts-de-France, Nord
Aubers
Plouich(Le)
rue de Valmonchy

Casemate à canon 202

Numéro de dossier : IA59005056

Cadre de l'étude : enquête thématique régionale Les ouvrages fortifiés de la Première Guerre mondiale

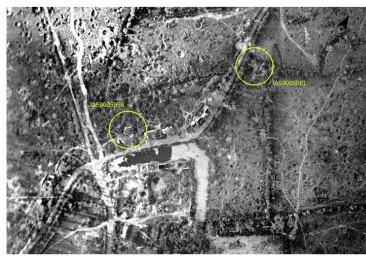
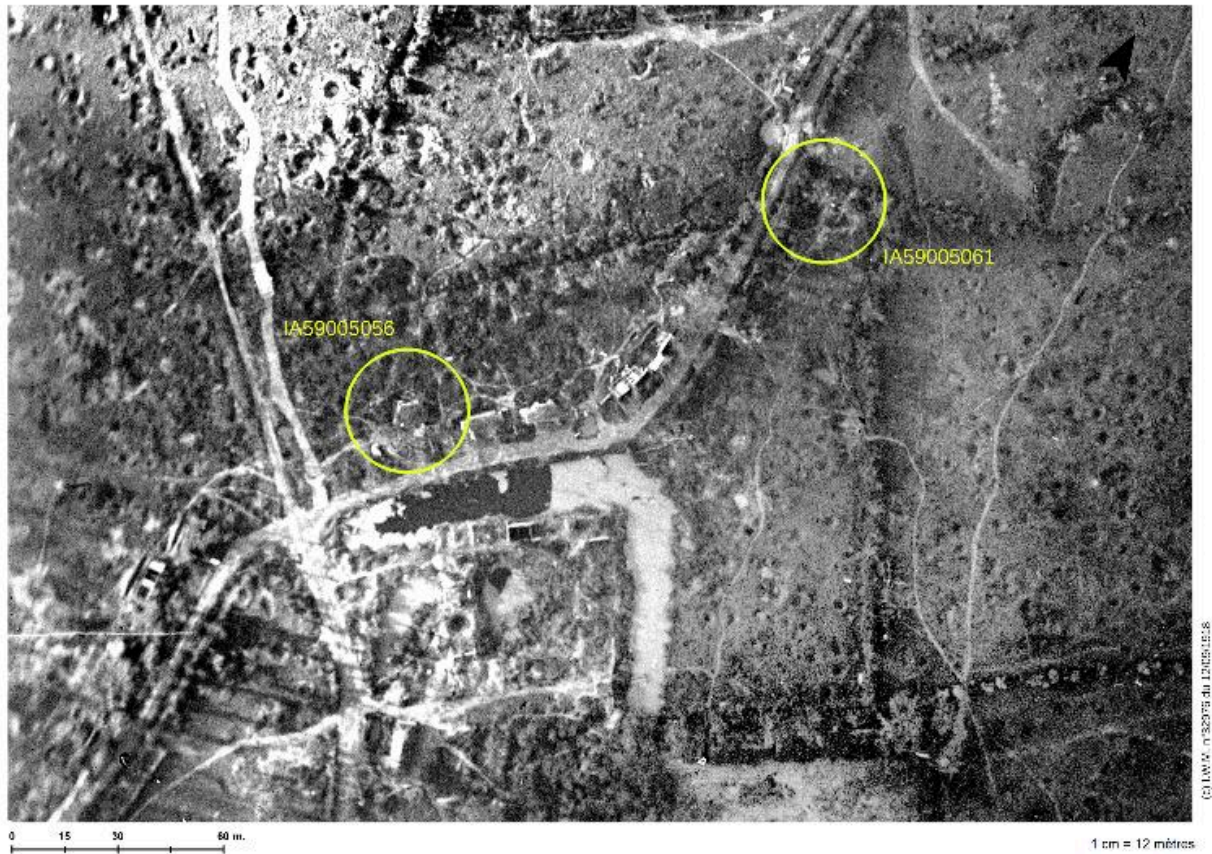
Position (cercle droit) et environnement de l'édifice sur une photographie aérienne britannique du 12 sept.1918. La ligne oblique, à gauche, est une voie ferrée.
Phot. Jean-Marc Ramette
IVR32_20175901095NUCA

Position (cercle droit) et environnement de l'édifice sur une photographie aérienne britannique du 12 sept.1918. La ligne oblique, à gauche, est une voie ferrée.

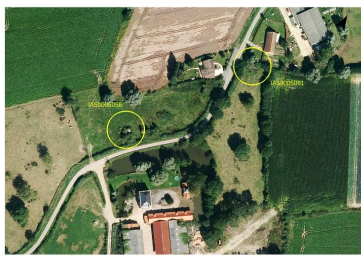
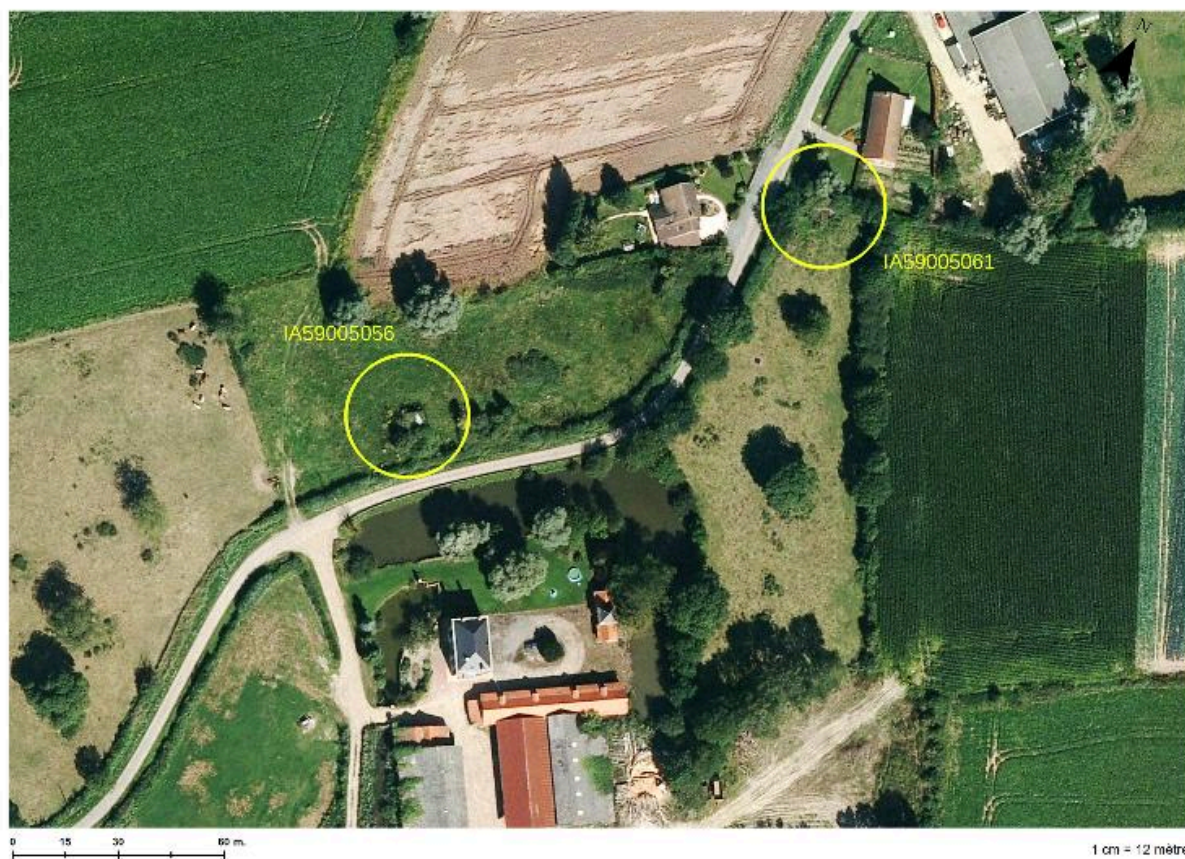
Position de l'édifice (cercle droit) sur une photographie aérienne de 2014
Phot. Jean-Marc Ramette
IVR32_20175901096NUCA

Position de l'édifice (cercle droit) sur une photographie aérienne de 2014

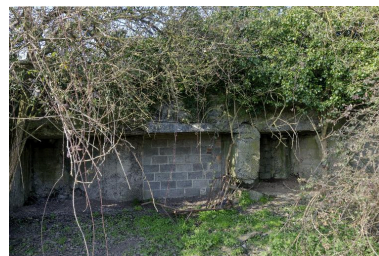
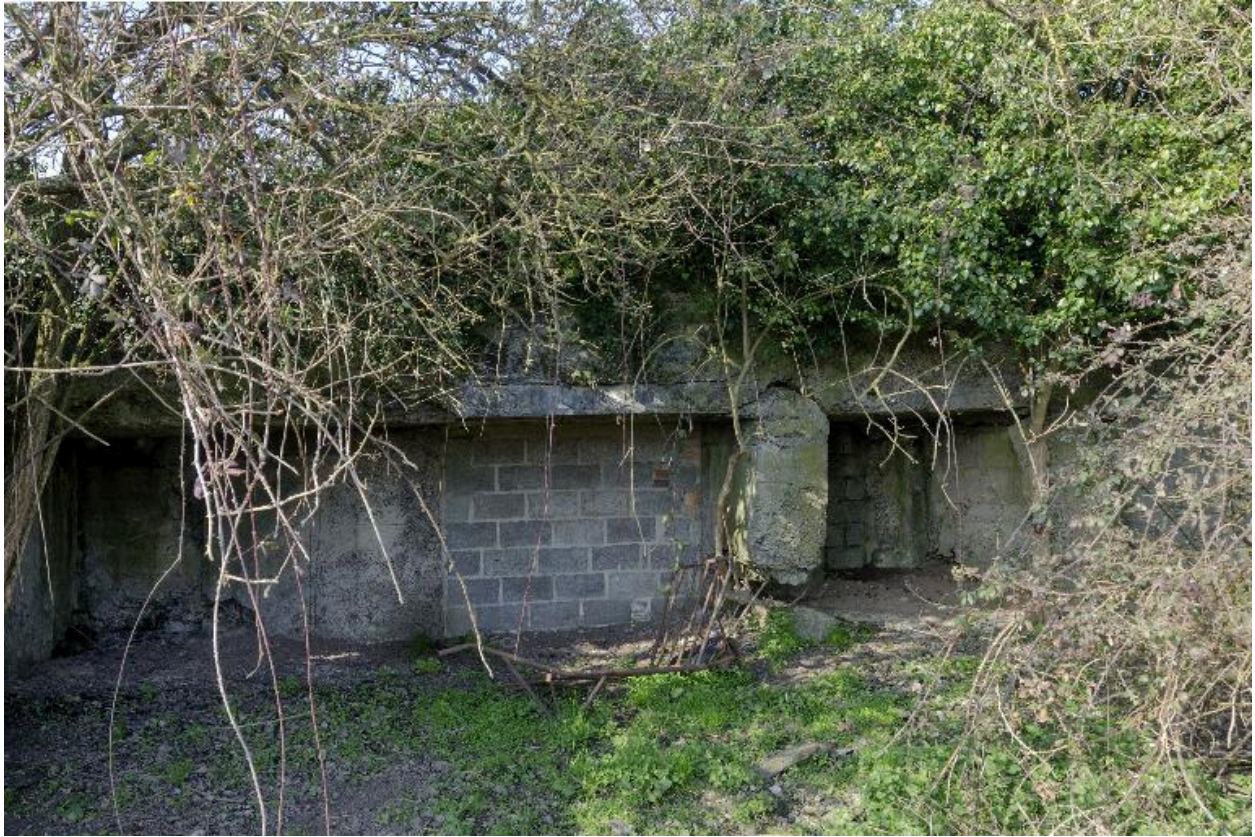
Élévation sud-est. L'accès à la chambre de tir (au centre) et les accès latéraux (magasin à munition, abri du personnel) ont été murés
Phot. Jean-Marc Ramette
IVR32_20165900998NUC

Elévation sud-est. L'accès à la chambre de tir (au centre) et les accès latéraux (magasin à munition, abri du personnel) ont été murés

L'édifice, en partie caché par la végétation, est orientée au nord-ouest. La chambre de tir est complètement ouverte dans cette direction tandis les accès sud-est, correspondant à l'entrée du canon et à celles de la soute à munition et de l'abri à personnel, ont été murés il y a peu vraisemblablement pour des répondre à des besoins agricoles. Il est couvert d'un toit en terrasse relativement épais.

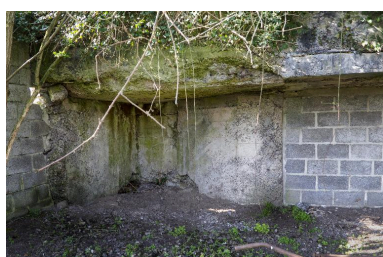
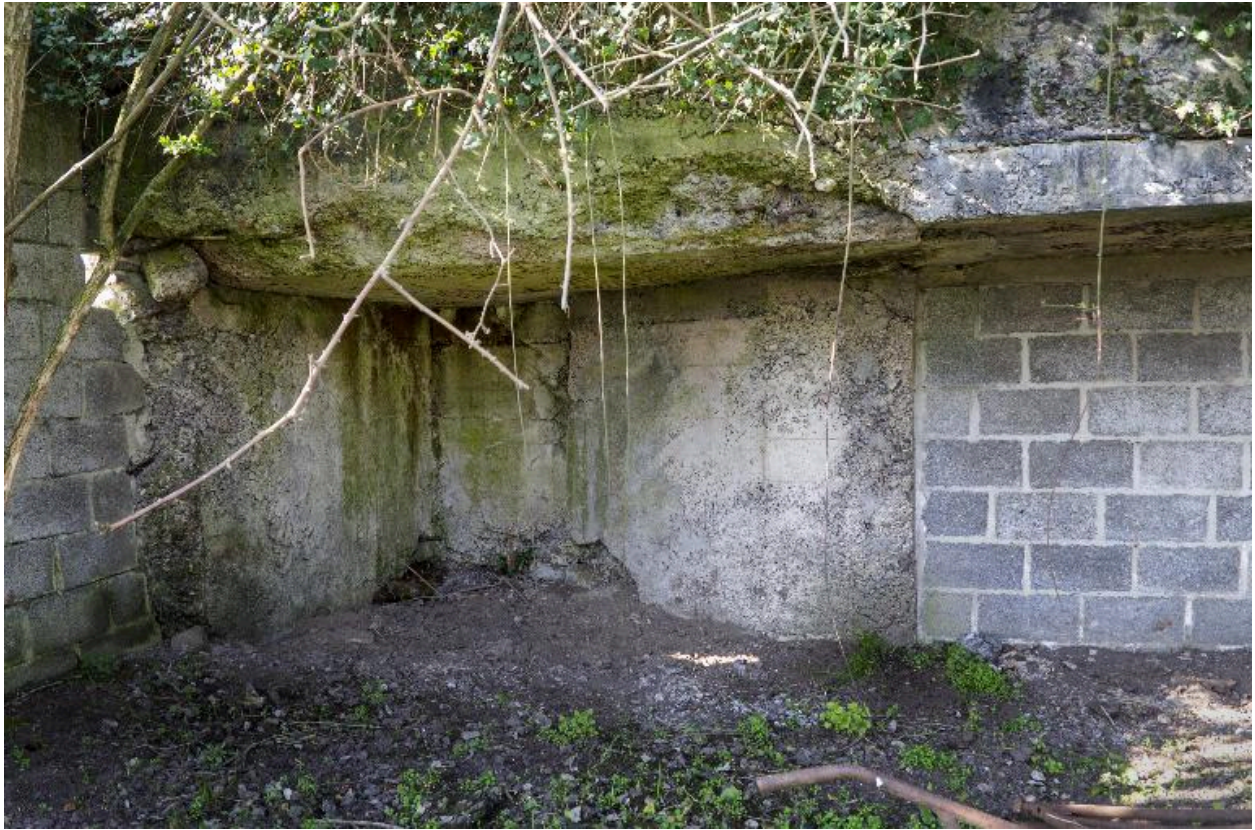
Élévation sud-est, détail
Phot. Jean-Marc Ramette
IVR32_20165900999NUC

Elévation sud-est, détail

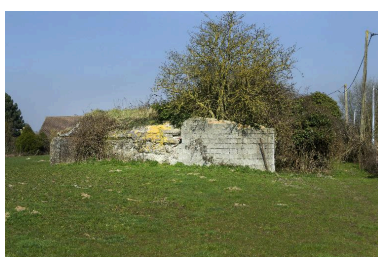
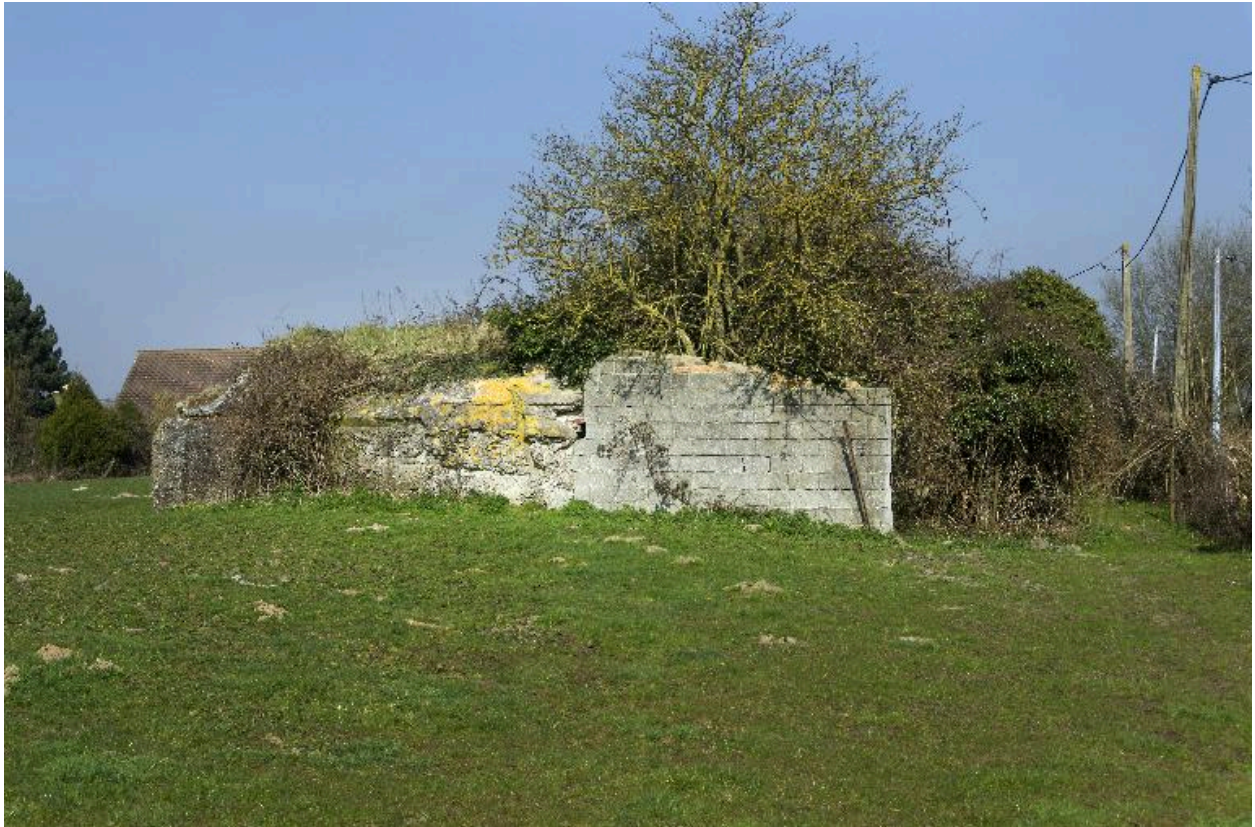
Vue latérale, vers le nord-est
Phot. Jean-Marc Ramette
IVR32_20165900994NUC

Vue latérale, vers le nord-est

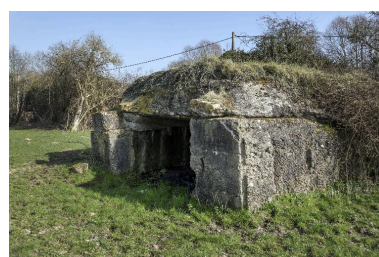
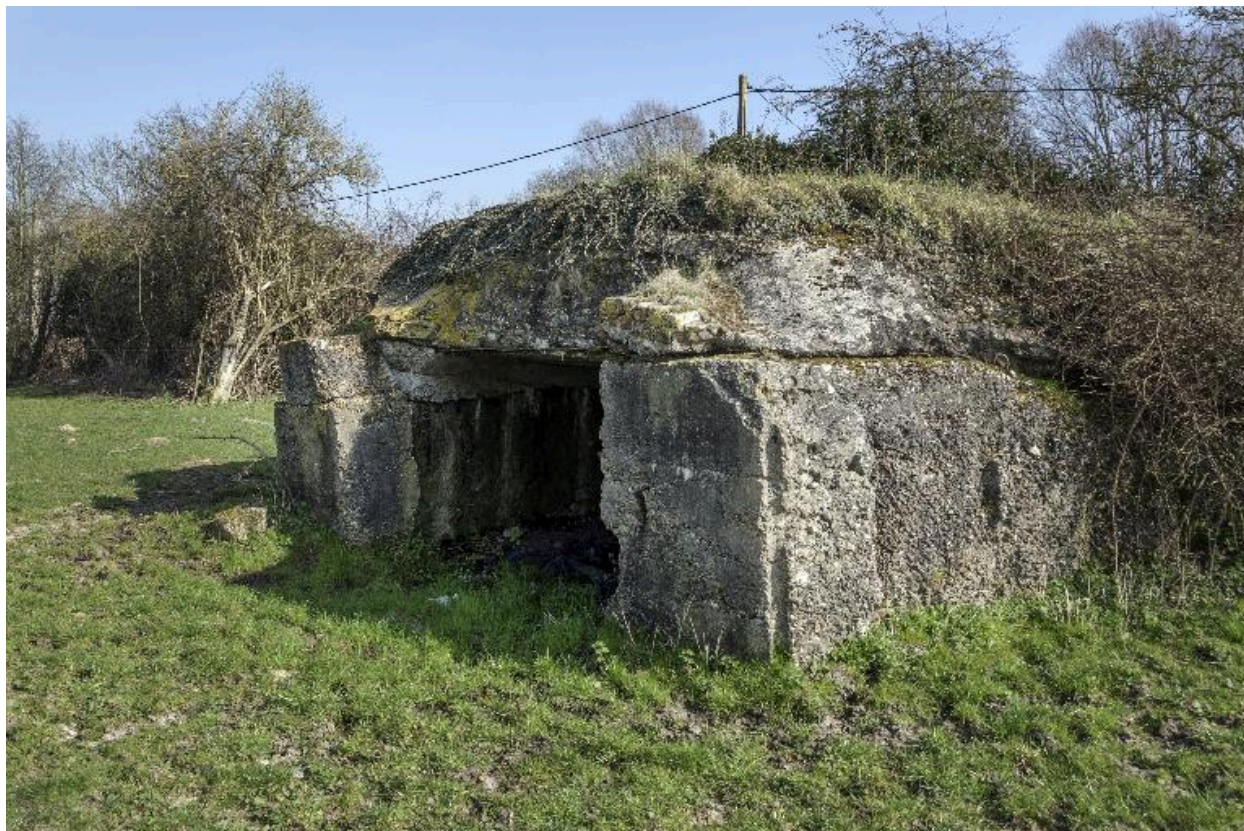
Sortie de la chambre de tir, vers l'est
Phot. Jean-Marc Ramette
IVR32_20165900995NUC

Sortie de la chambre de tir, vers l'est

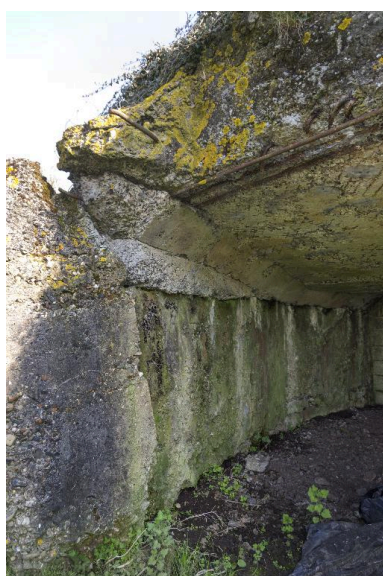
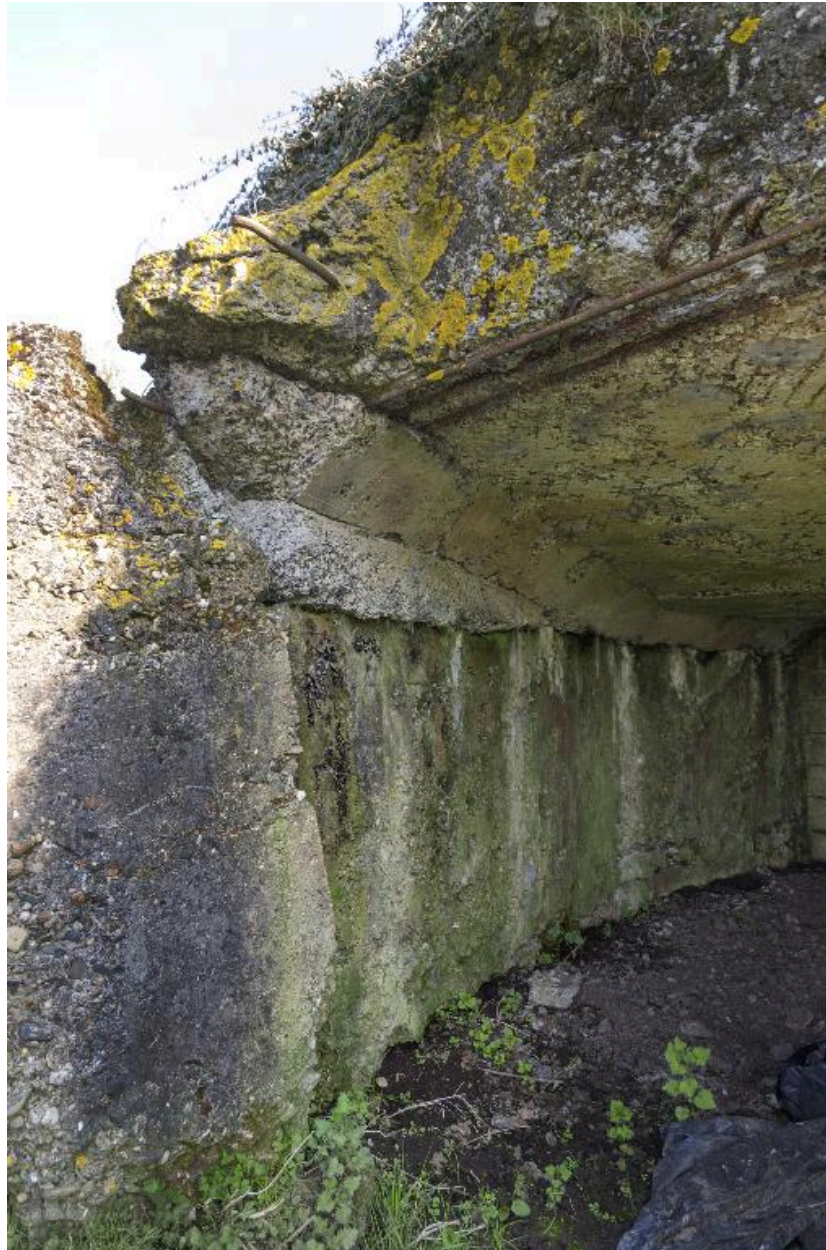
Chambre de tir, détail de la jonction du couvrement avec le mur nord-est
Phot. Jean-Marc Ramette
IVR32_20165900997NUC

Chambre de tir, détail de la jonction du couvrement avec le mur nord-est

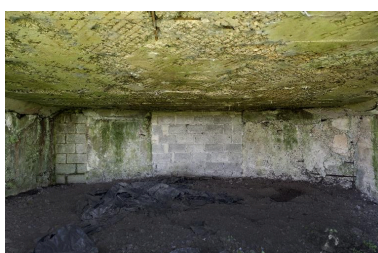
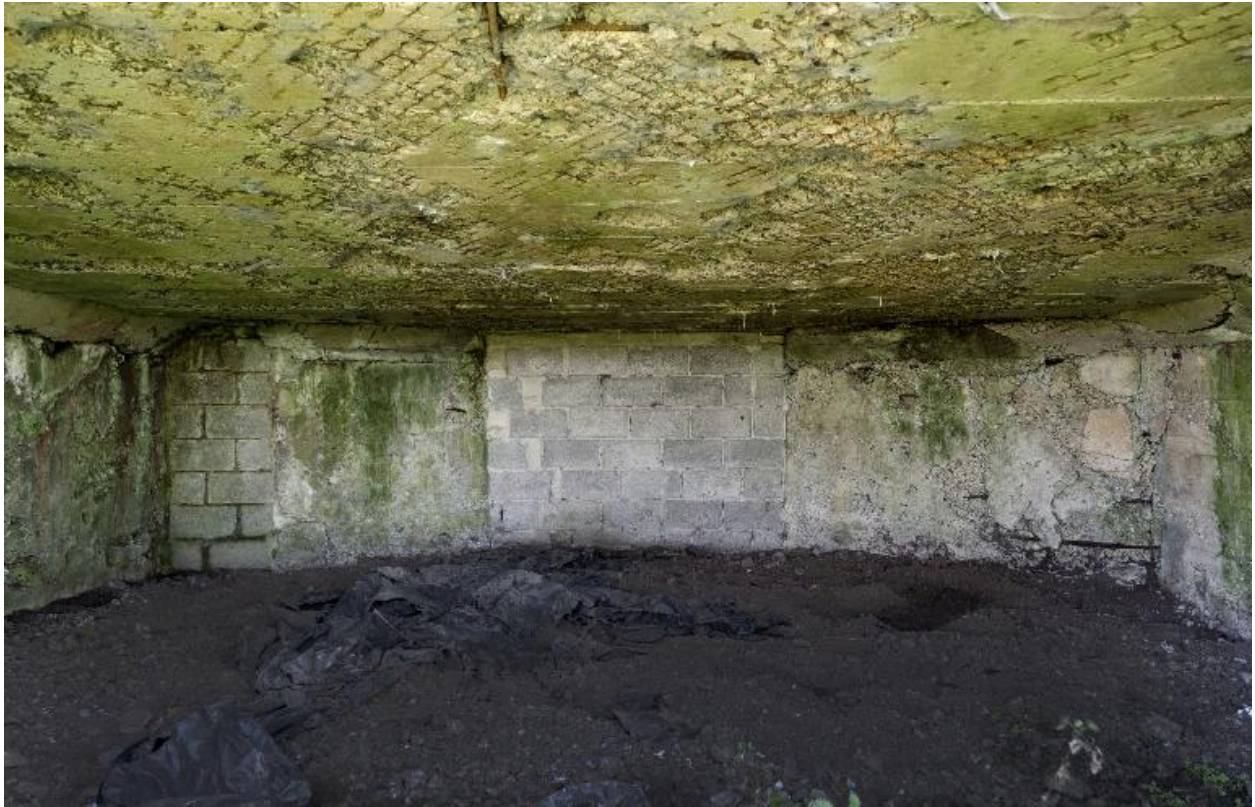
Vue intérieure de la chambre de tir, vers le sud-est.
Phot. Jean-Marc Ramette
IVR32_20165900996NUC

Vue intérieure de la chambre de tir, vers le sud-est.
