Hauts-de-France, Nord
Noordpeene
43 rue du Presbytère, 34 Voie communale La Place

Ancien presbytère, actuellement maison

Numéro de dossier : IA59005874
Date de l'enquête initiale : 2025
Date(s) de rédaction : 2025
Cadre de l'étude : inventaire topographique canton de Cassel
Degré d'étude : étudié

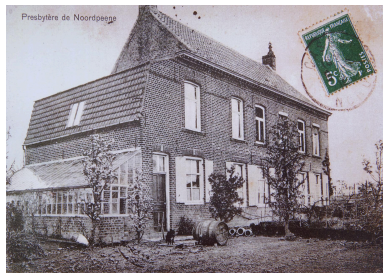
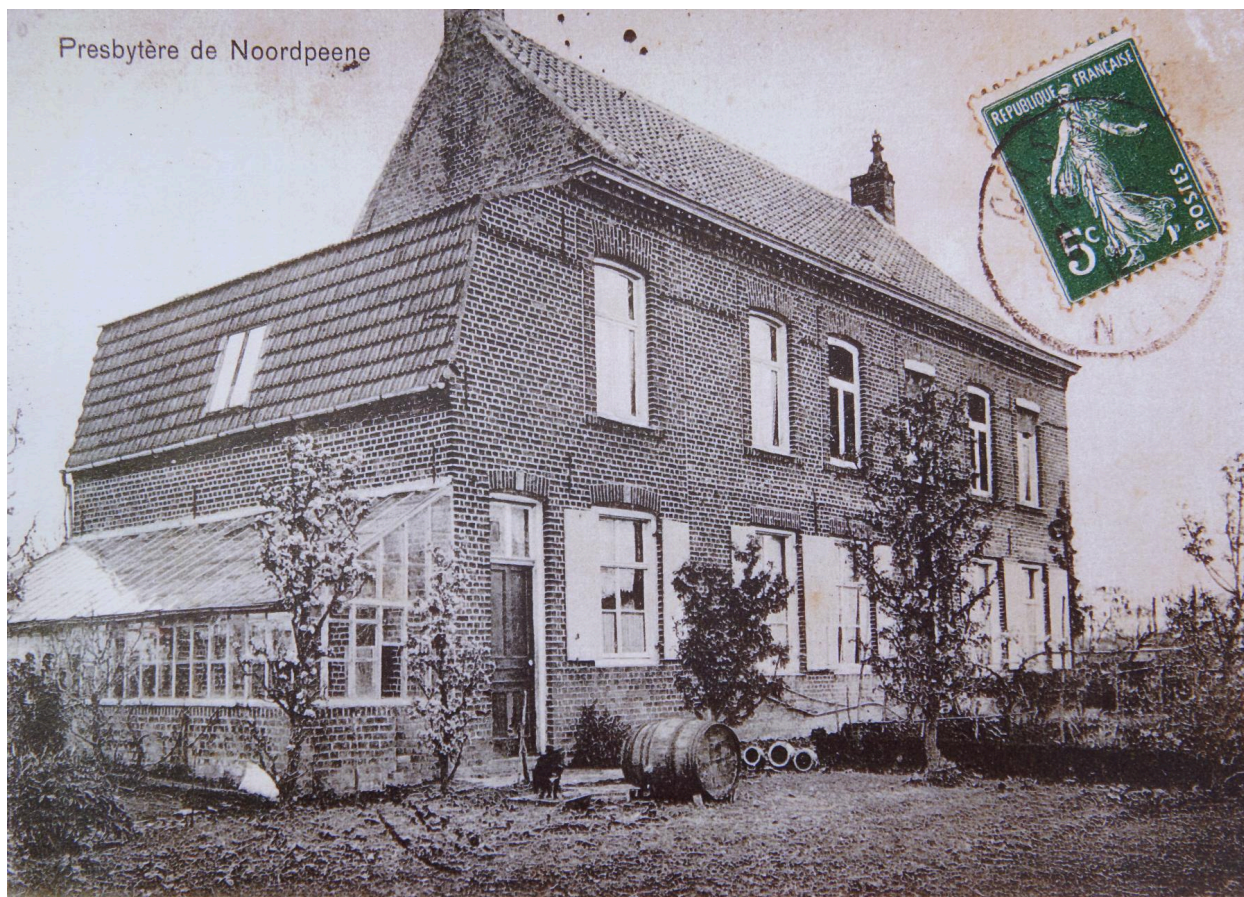
Presbytère de Noordpenne,
carte postale du début
XXe siècle (coll. part.).
Repro. Delphine Volto Jourdan
IVR32_20245903104NUCA

Presbytère de Noordpenne, carte postale du début XXe siècle (coll. part.).

L'ouvrage *Noordpeene d'un siècle à l'autre* apporte des éléments déterminants sur l'état et l'évolution du bâtiment à la fin du XIX[#] siècle. Le presbytère fait l'objet d'une importante campagne de rénovation en 1889, décidée avant l'arrivée de l'abbé Jules Pilyssier, nouveau curé installé le 14 novembre 1888. À cette date, la maison est décrite comme très délabrée, les planchers menaçant de s'effondrer, tandis que les dépendances ne tiennent plus debout. Dès le début du mois de février, le curé engage les travaux de sa propre initiative et sans recours à un architecte, après s'être assuré du soutien de la municipalité, qui s'engage à verser une somme de 3000 francs. Les dépendances sont alors reconstruites, agrandies et améliorées. Sont également créées ou réaménagées une cuisine, une seconde cave, une seconde voûte, ainsi qu'une chambre-bibliothèque. Aucun document relatif à ces travaux n'est conservé aux Archives départementales du Nord. Une carte postale conservée dans une collection particulière, datée du 10 juillet 1910, montre le presbytère au début du XX[#] siècle, après sa restauration, avec une silhouette très proche de celle qu'il conserve aujourd'hui.

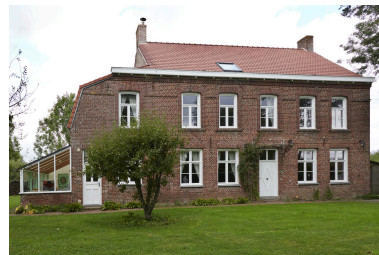
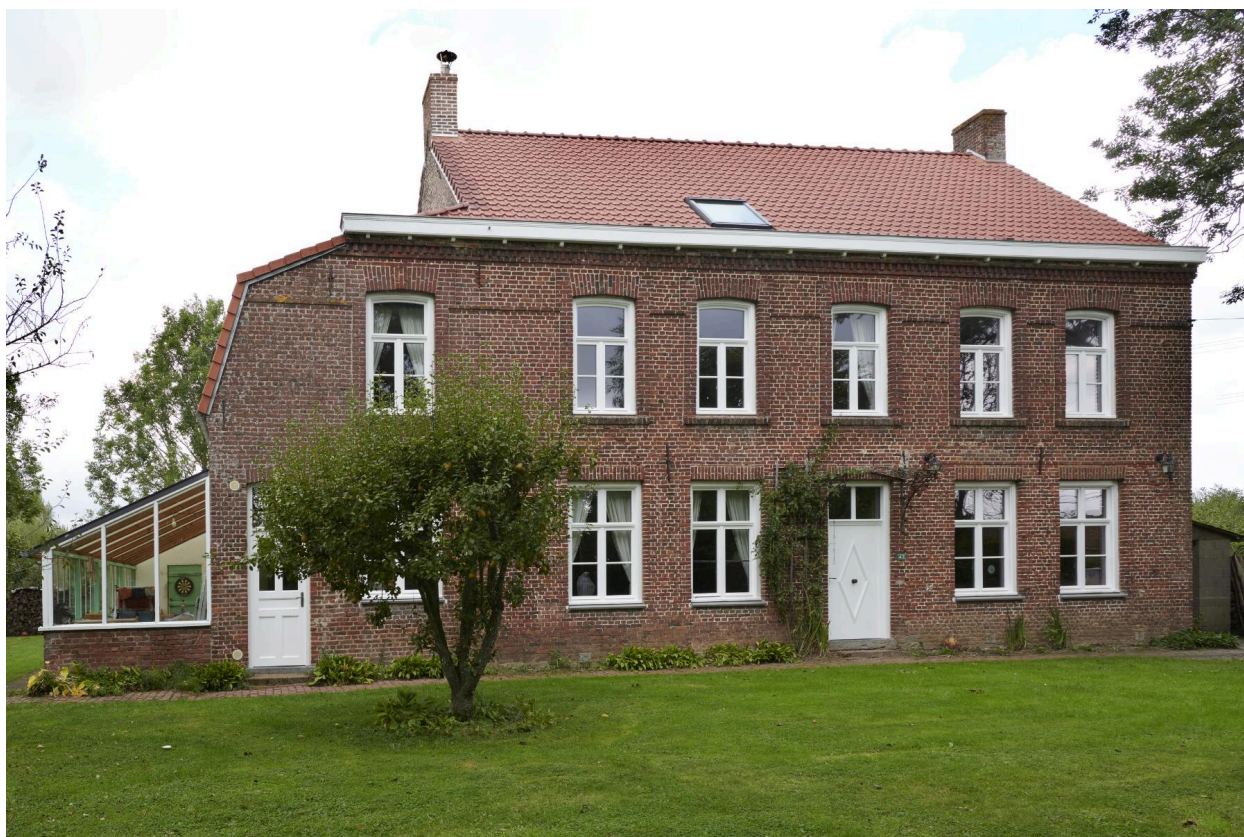
Façade sud, donnant sur le jardin.
Phot. Delphine Volto Jourdan
IVR32_20245903101NUCA

Façade sud, donnant sur le jardin.

Le bâtiment adopte un plan rectangulaire allongé. La façade principale, orientée au sud-ouest vers le jardin, est ordonnancée selon une composition de sept travées, réparties sur deux niveaux. Cette ordonnance relativement stricte confère à l'élévation une symétrie d'ensemble, légèrement rompue par la position des portes et par la présence d'une extension latérale à l'ouest.

Le rez-de-chaussée est percé de baies rectangulaires verticales, disposition reprise à l'étage, les ouvertures des deux niveaux étant superposées, ce qui renforce la lecture verticale de la façade. Les linteaux sont droits au rez-de-chaussée et en anse de panier au premier étage, suggérant une reprise ou une campagne de transformation de l'élévation. Les baies sont rythmées par un léger décor de maçonnerie, constitué de cordeaux horizontaux en brique saillante, marquant la séparation entre le rez-de-chaussée et l'étage. Les appuis de fenêtres, traités avec soin, forment un soubassement discret mais lisible. Les menuiseries actuelles, à petits bois, reprennent un dessin traditionnel sans constituer des éléments d'origine.

La façade est couronnée par une corniche sobre, constituée d'un simple rang de briques en léger ressaut, assurant la transition entre le mur gouttereau et la couverture.

La toiture, à pente modérée, est couverte de tuiles mécaniques rouges. Elle est percée d'un châssis de toiture assurant l'éclairage du comble, sans recours à une lucarne maçonnée. Deux souches de cheminée en brique, disposées aux extrémités de la couverture, émergent du faitage au sommet des pignons. L'égout de toiture est perçu dans un chaineaux en zinc et bois.

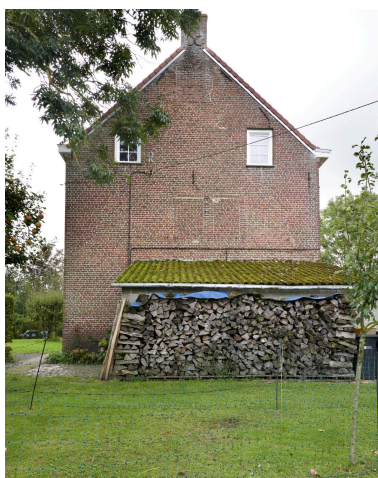
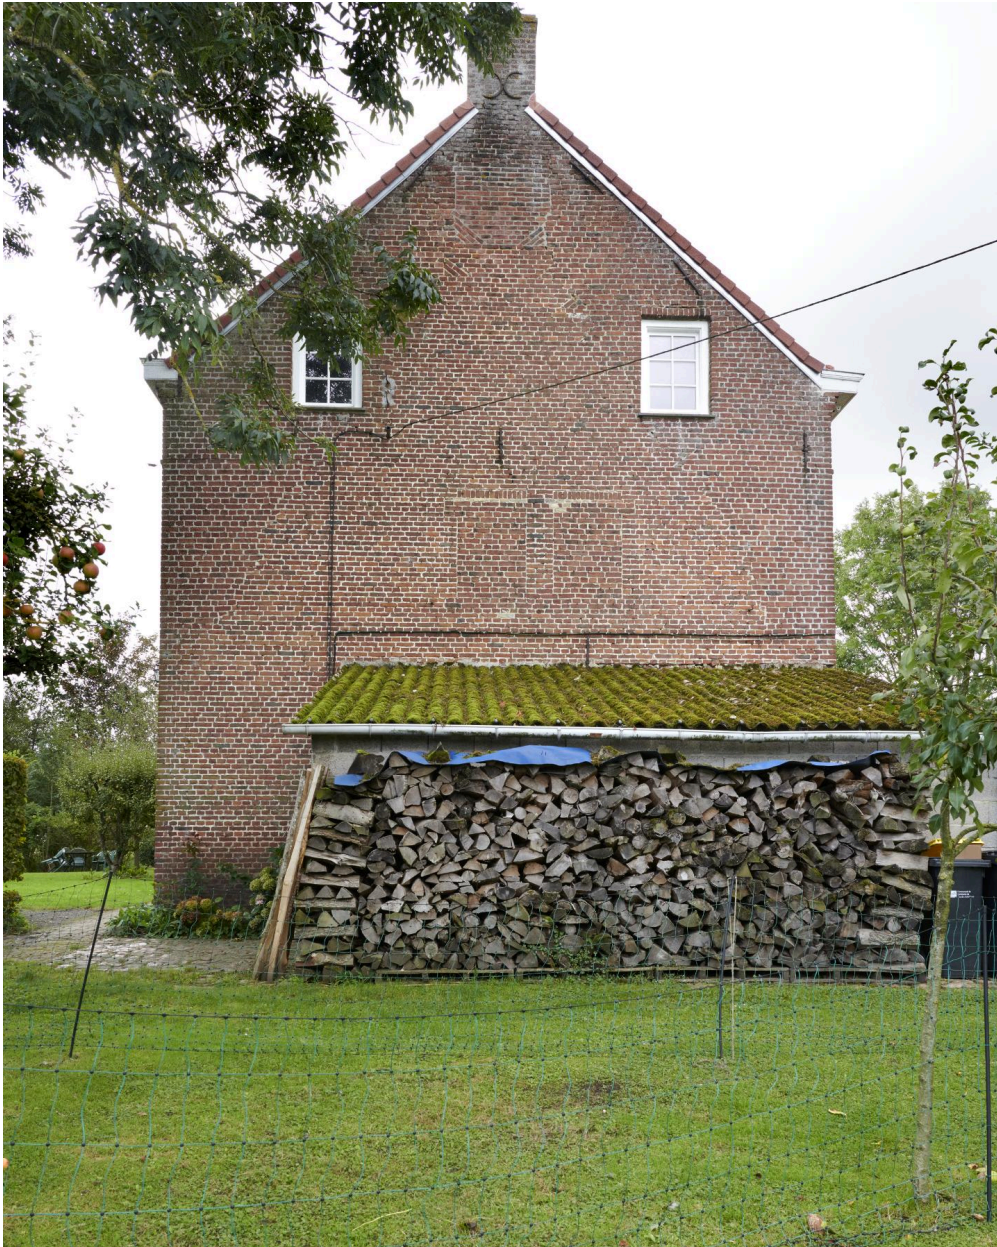
Pignon est.
Phot. Delphine Volto Jourdan
IVR32_20245903106NUCA

Pignon est.

Le pignon situé à l'est est traité avec la même sobriété que la façade principale, sans décor particulier. Il reçoit deux baies rectangulaire qui éclairent les combles et une souche de cheminée adossée, participant à la lecture fonctionnelle du volume. A noter la présence de deux baies rebouchées au niveau du 1er étage.

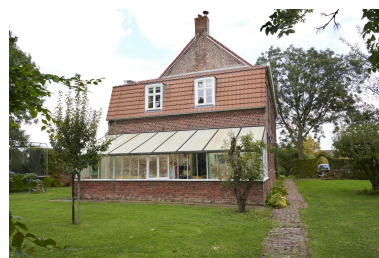
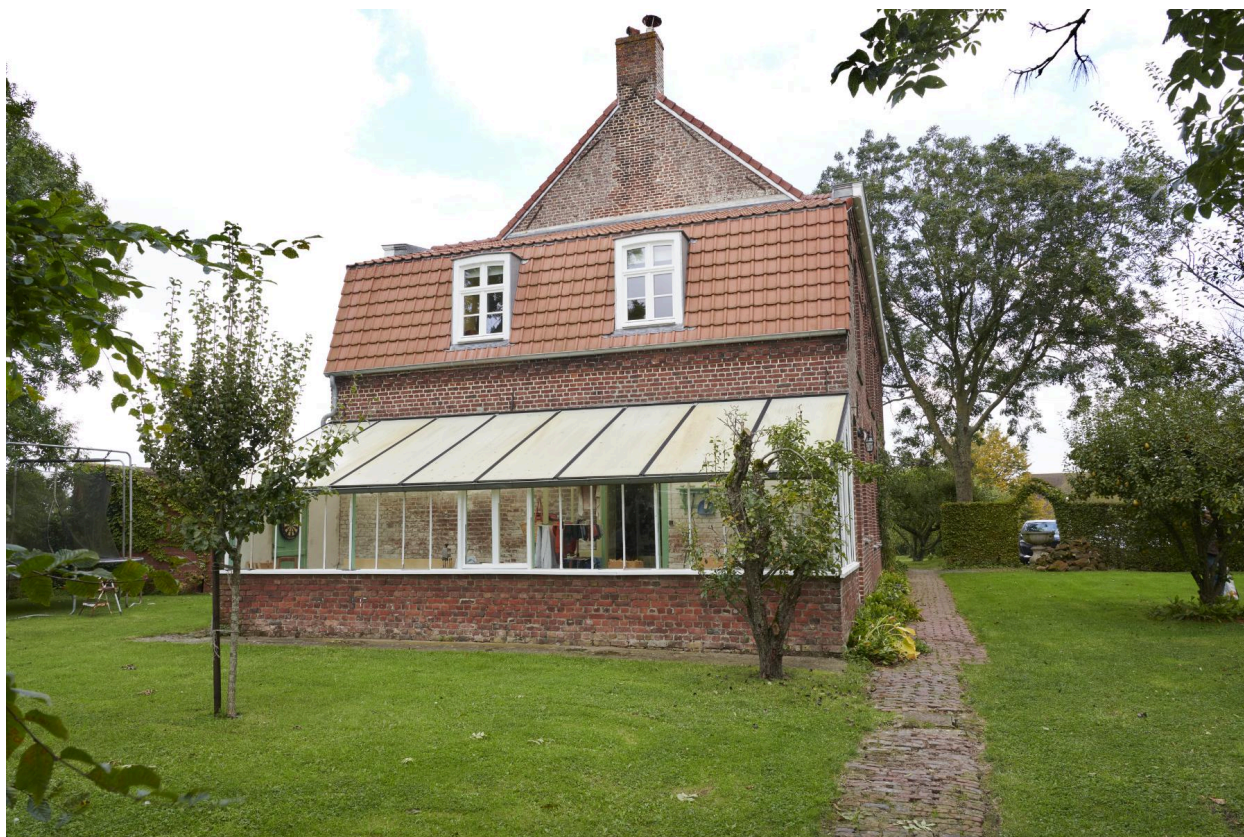
Pignon ouest.
Phot. Delphine Volto Jourdan
IVR32_20245903102NUCA

Pignon ouest.

Le pignon ouest, en revanche, est partiellement masqué par une extension implantée dans le prolongement du mur pignon originel. Elle adopte un volume comparable à celui du bâtiment principal et reçoit une toiture unique à pans brisés agrémenté de deux lucarnes. Malgré cette différence de couverture, la continuité architecturale de la façade est préservée par l'emploi de matériaux et de rythmes similaires. Une véranda, assimilable à un jardin d'hiver, est adossée à cette extension. Elle est constituée de châssis métalliques et de remplissages transparents.

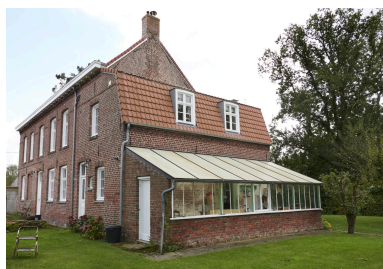
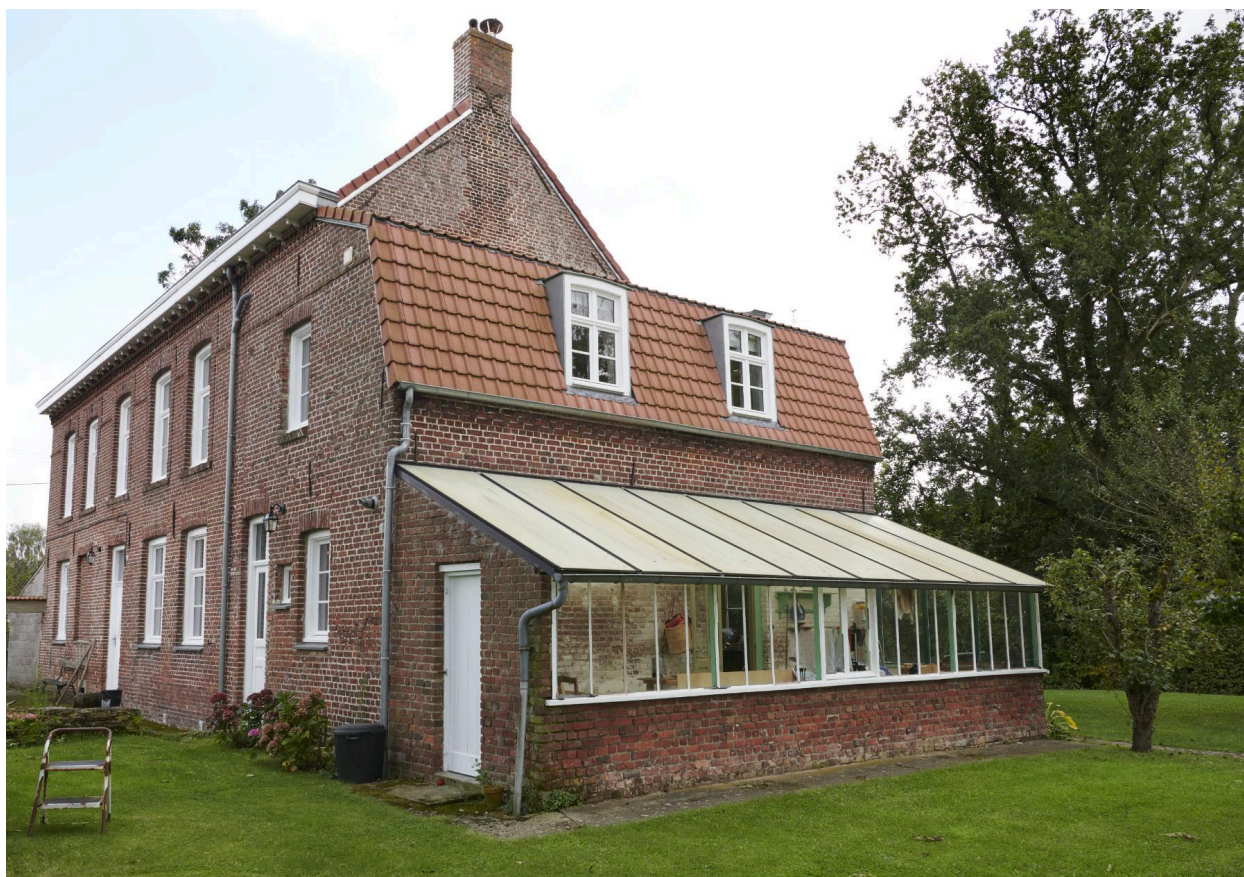
Pignon ouest et arrière du bâtiment.
Phot. Delphine Volto Jourdan
IVR32_20245903103NUCA

Pignon ouest et arrière du bâtiment.

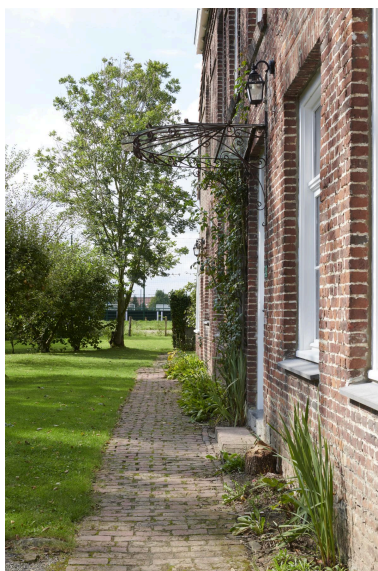
Détail du trottoir de briques
qui longe la façade sud.
Phot. Delphine Volto Jourdan
IVR32_20245903105NUCA

Détail du trottoir de briques qui longe la façade sud.

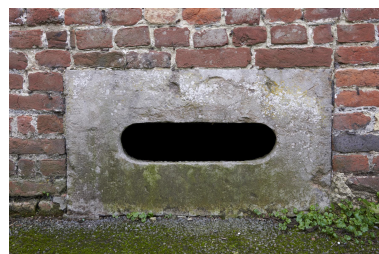
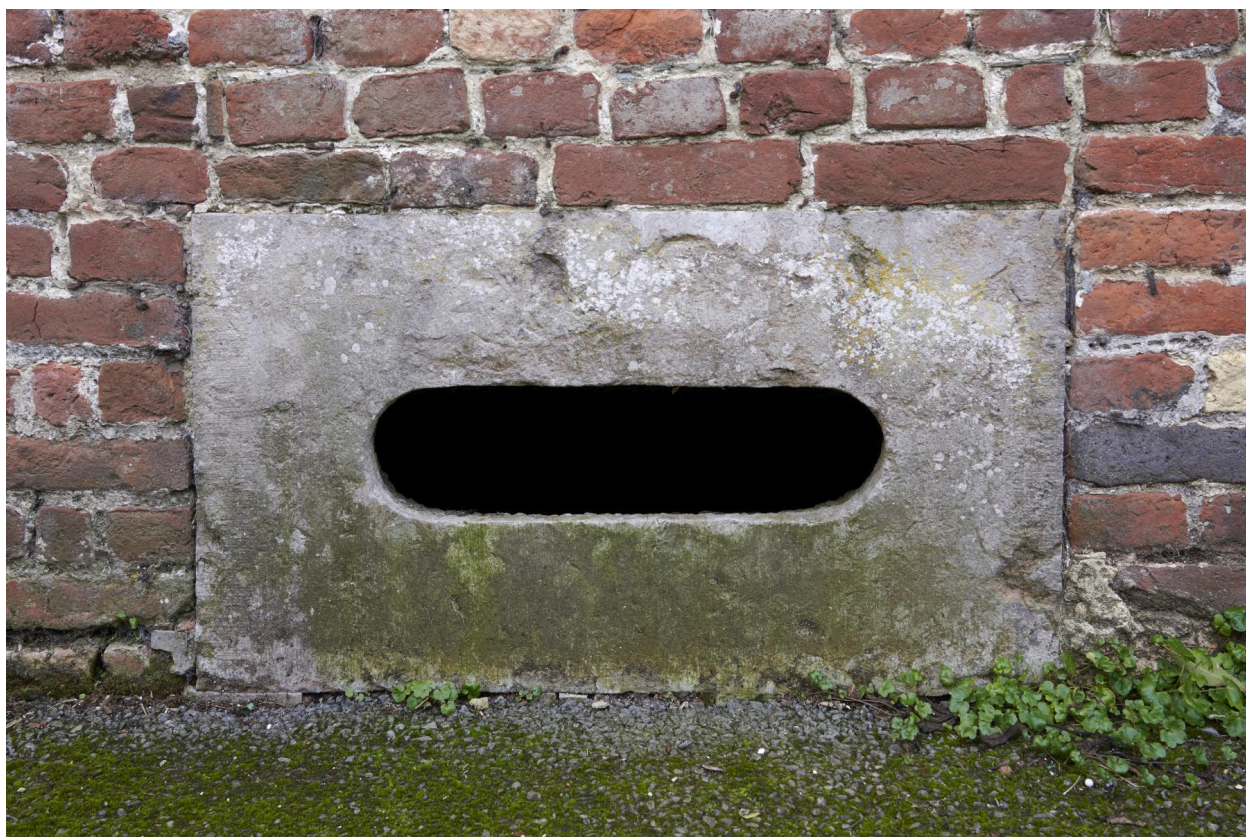
Sourpirail de cave en grès.
Phot. Delphine Volto Jourdan
IVR32_20245903109NUCA

Sopirail de cave en grès.
