Hauts-de-France, Oise  
Le Mesnil-Saint-Firmin

## Ancien atelier de peinture sur verre Bazin-Latteux, aujourd'hui maison

Numéro de dossier : IA60005389

Cadre de l'étude : inventaire topographique Communauté de communes Oise Picarde

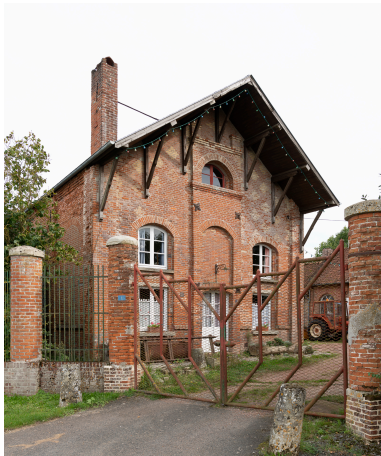
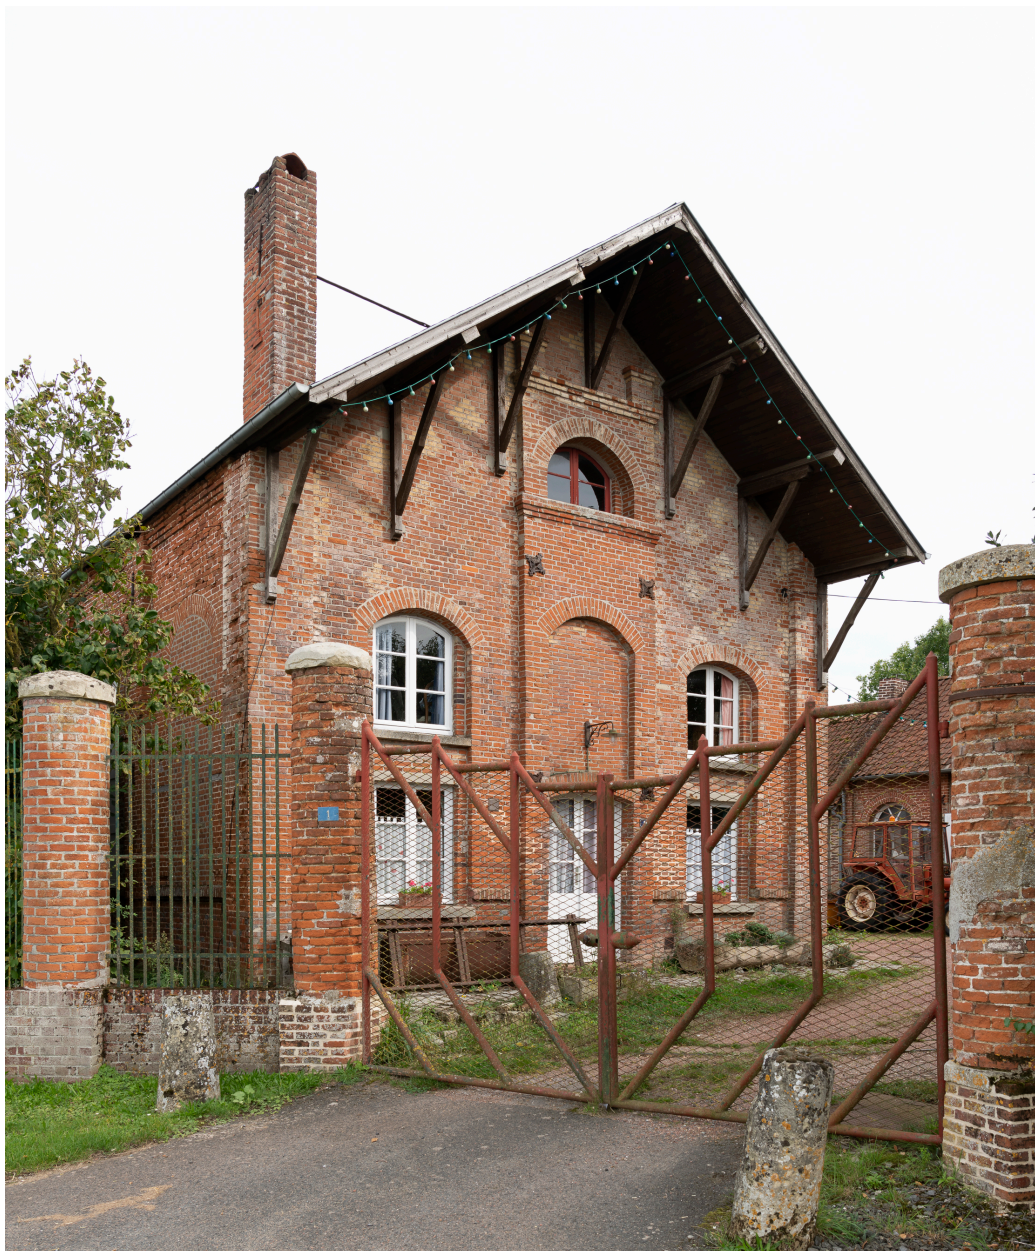
Entrée de l'ancien atelier  
depuis le nord-ouest.  
Phot. Marc Kérignard  
IVR32\_20236000977NUCA

Entrée de l'ancien atelier depuis le nord-ouest.

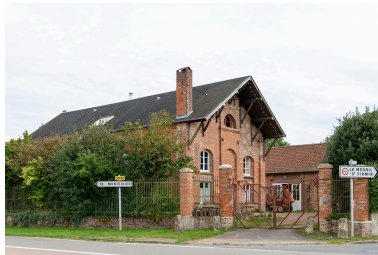
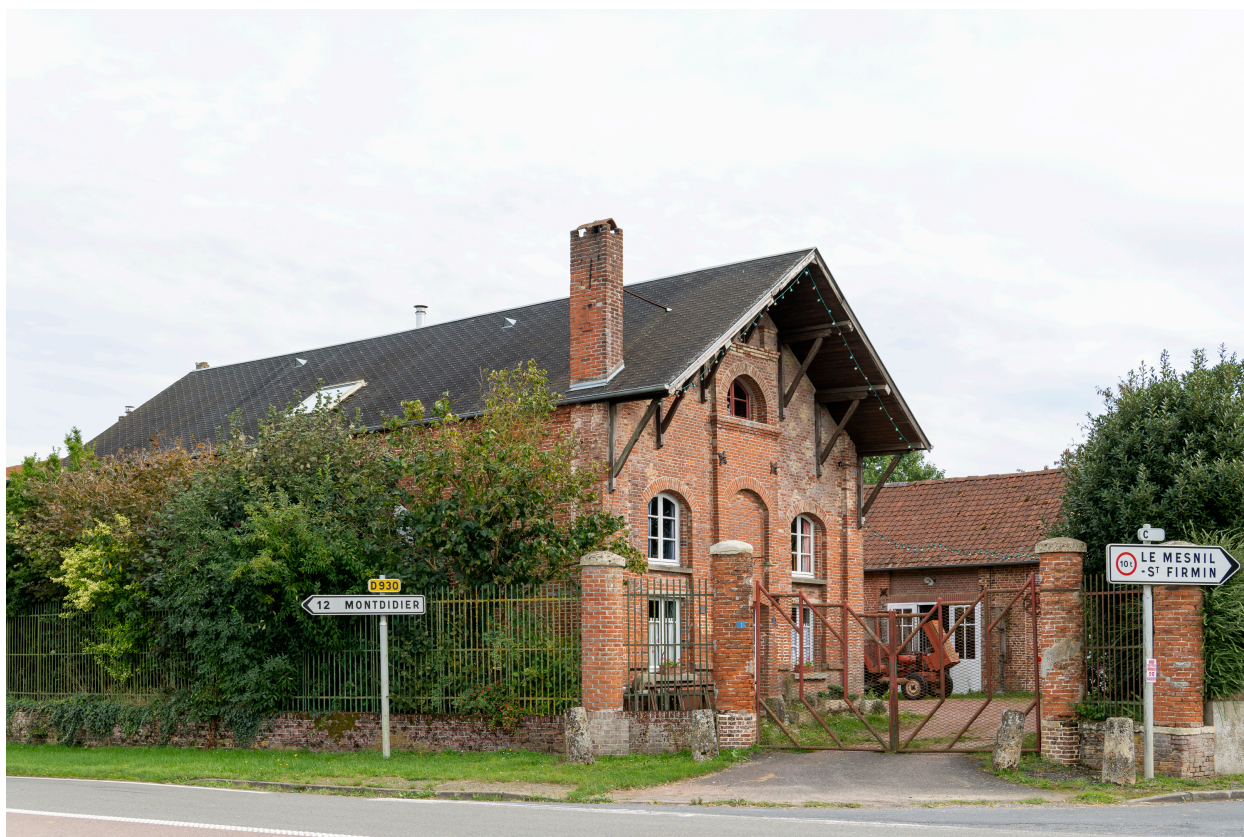
L'ancien atelier en brique comprend cinq travées percées de larges ouvertures en plein cintre. Le toit en ardoise est à deux longs pans ; il a ses pignons largement couverts. À l'intérieur, un imposant mur porteur en torchis sépare l'espace. Un bâtiment annexe s'inscrit dans son prolongement côté est. En brique, il forme un appentis à deux niveaux : rez-de-chaussée et comble aménagé en grenier. Son toit en ardoise est en appentis.

Ancien atelier depuis la route D930.  
Phot. Marc Kérignard  
IVR32\_20236000976NUCA

Ancien atelier depuis la route D930.

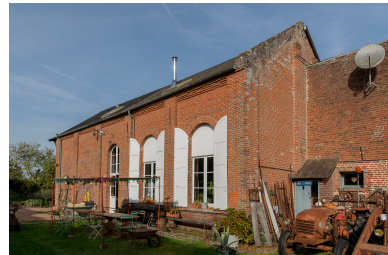
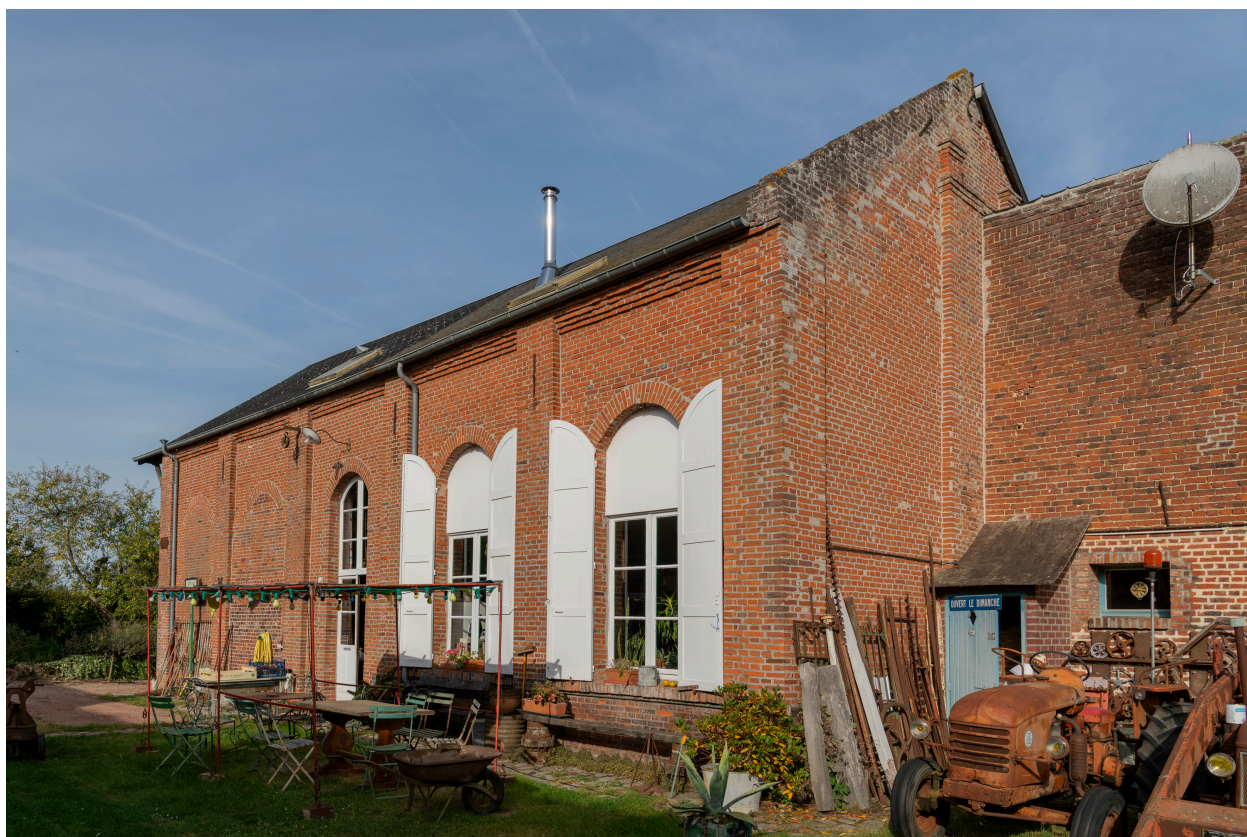
Ancien atelier, vue depuis le sud-est.  
Phot. Marc Kérignard  
IVR32\_20236001049NUCA

Ancien atelier, vue depuis le sud-est.

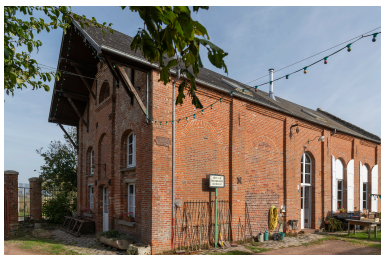
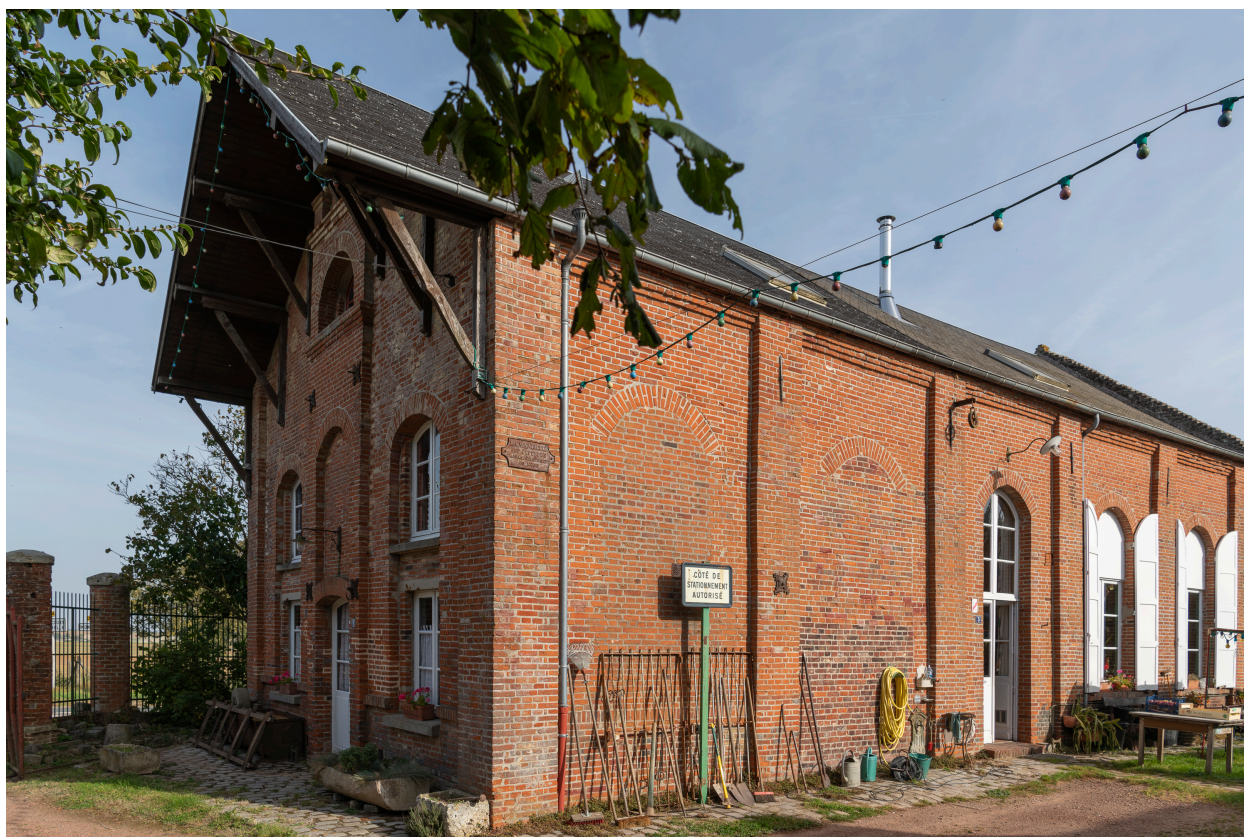
Ancien atelier, vue  
depuis le sud-ouest.  
Phot. Marc Kérignard  
IVR32\_20236001052NUCA

Ancien atelier, vue depuis le sud-ouest.

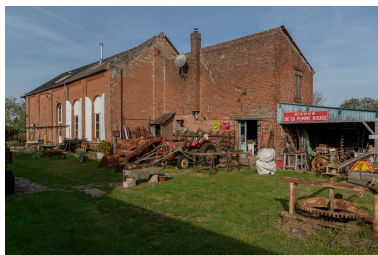
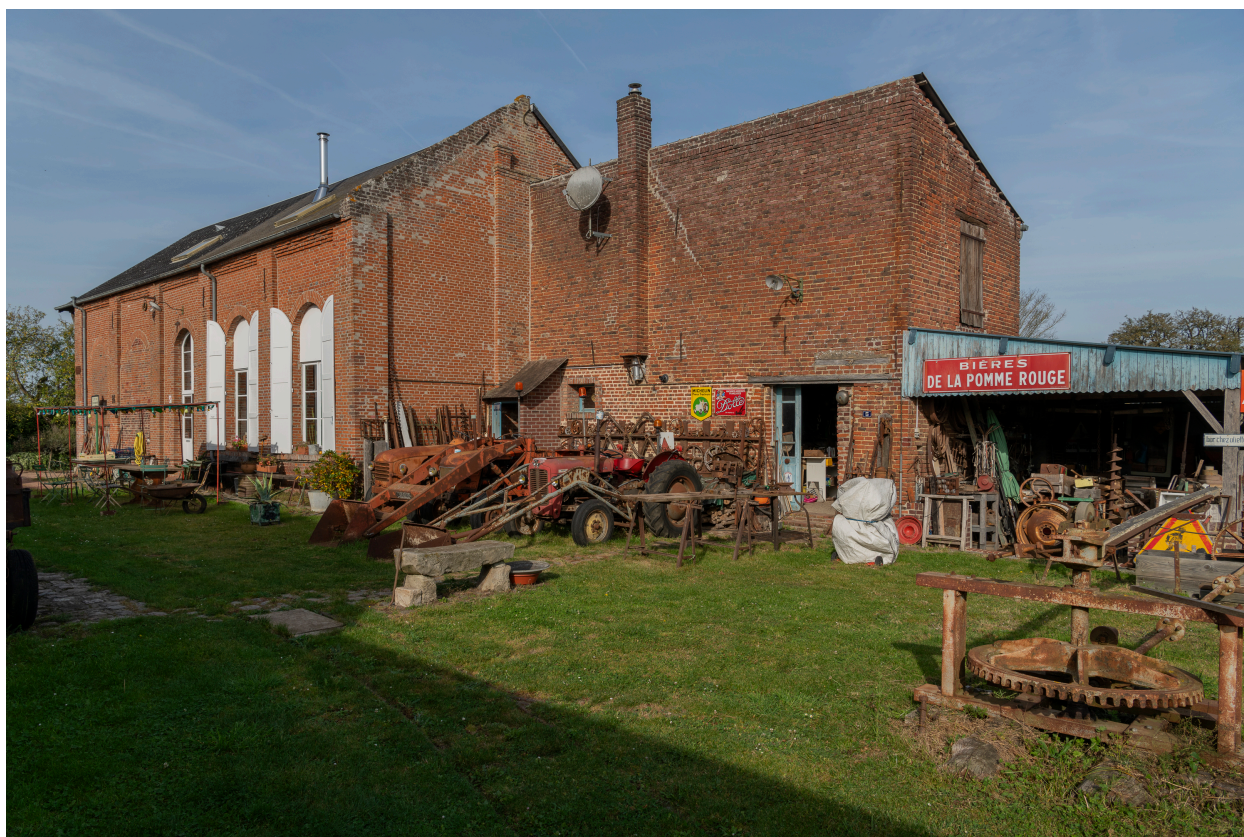
Ancien atelier et son annexe,  
vue depuis le sud-est.  
Phot. Marc Kérignard  
IVR32\_20236001050NUCA

Ancien atelier et son annexe, vue depuis le sud-est.

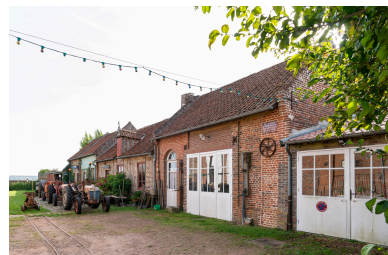
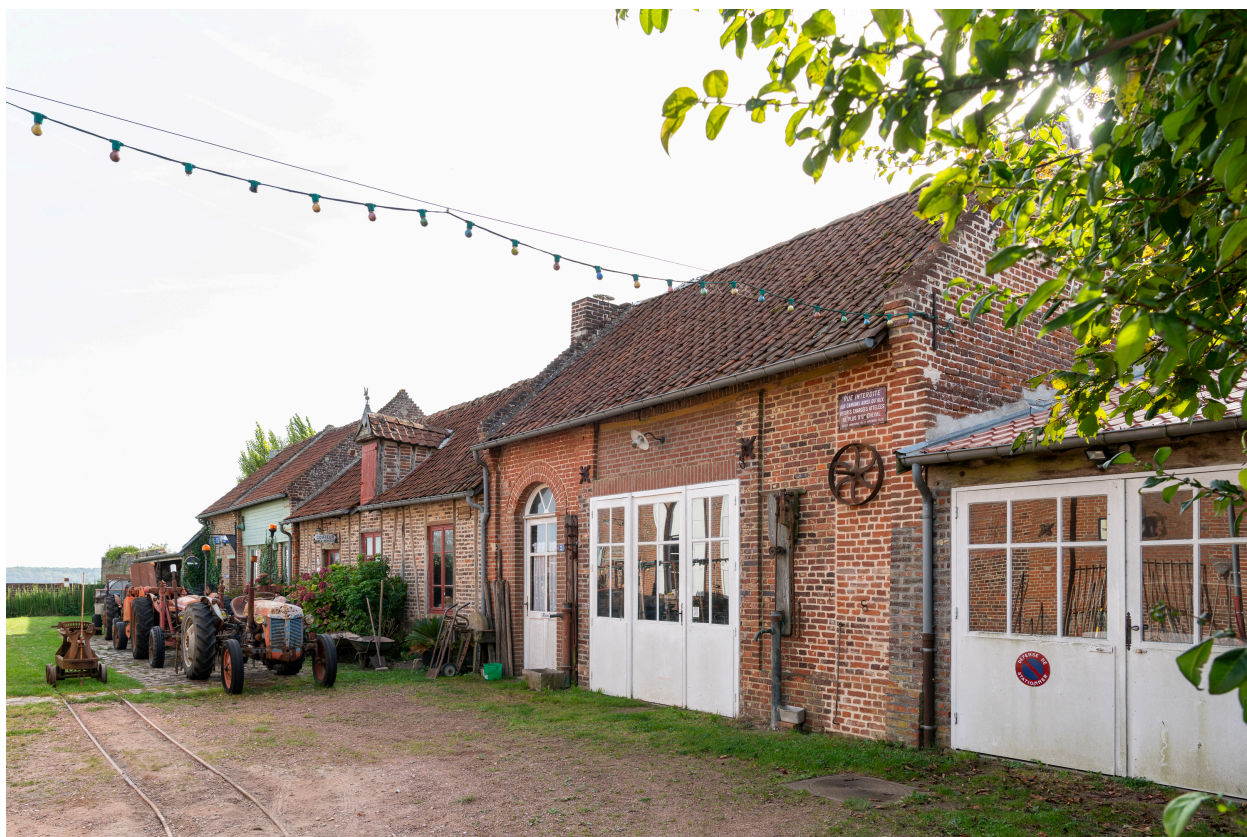
Au sud de ces deux constructions se trouve un alignement de cinq bâtiments construits en brique. Le second (depuis l'est) est essenté de clins de bois et le troisième est à pans de bois et brique. Ils ne comptent qu'un niveau en rez-de-chaussée et seul le troisième bâtiment (depuis l'est) a un comble aménagé (un chien assis est visible depuis la cour). Leurs toits à longs pans et pignons couverts sont en tuiles panes (dites flamandes).

Alignement de bâtiments côté sud  
de la cour, vue depuis le nord-ouest.  
Phot. Marc Kérignard  
IVR32\_20236001053NUCA

Alignement de bâtiments côté sud de la cour, vue depuis le nord-ouest.
