Hauts-de-France, Somme  
Lucheux  
Bois du Parc (le)  
rue du Pont

## **Ancienne filature de laine Lente, puis Buvol Jean ou Baron de Fourment, devenue minoterie Salangros (détruit)**

Numéro de dossier : IA00076568  
Date de l'enquête initiale : 1988  
Date(s) de rédaction : 1988  
Cadre de l'étude : patrimoine industriel Somme  
Degré d'étude : recensé

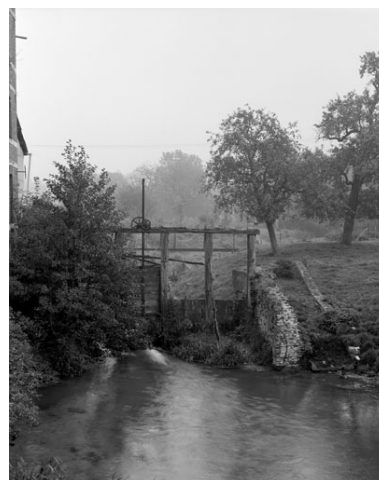
Vanne de décharge.  
Phot. Thierry Lefébure  
IVR22\_19888001005X

Vanne de décharge.

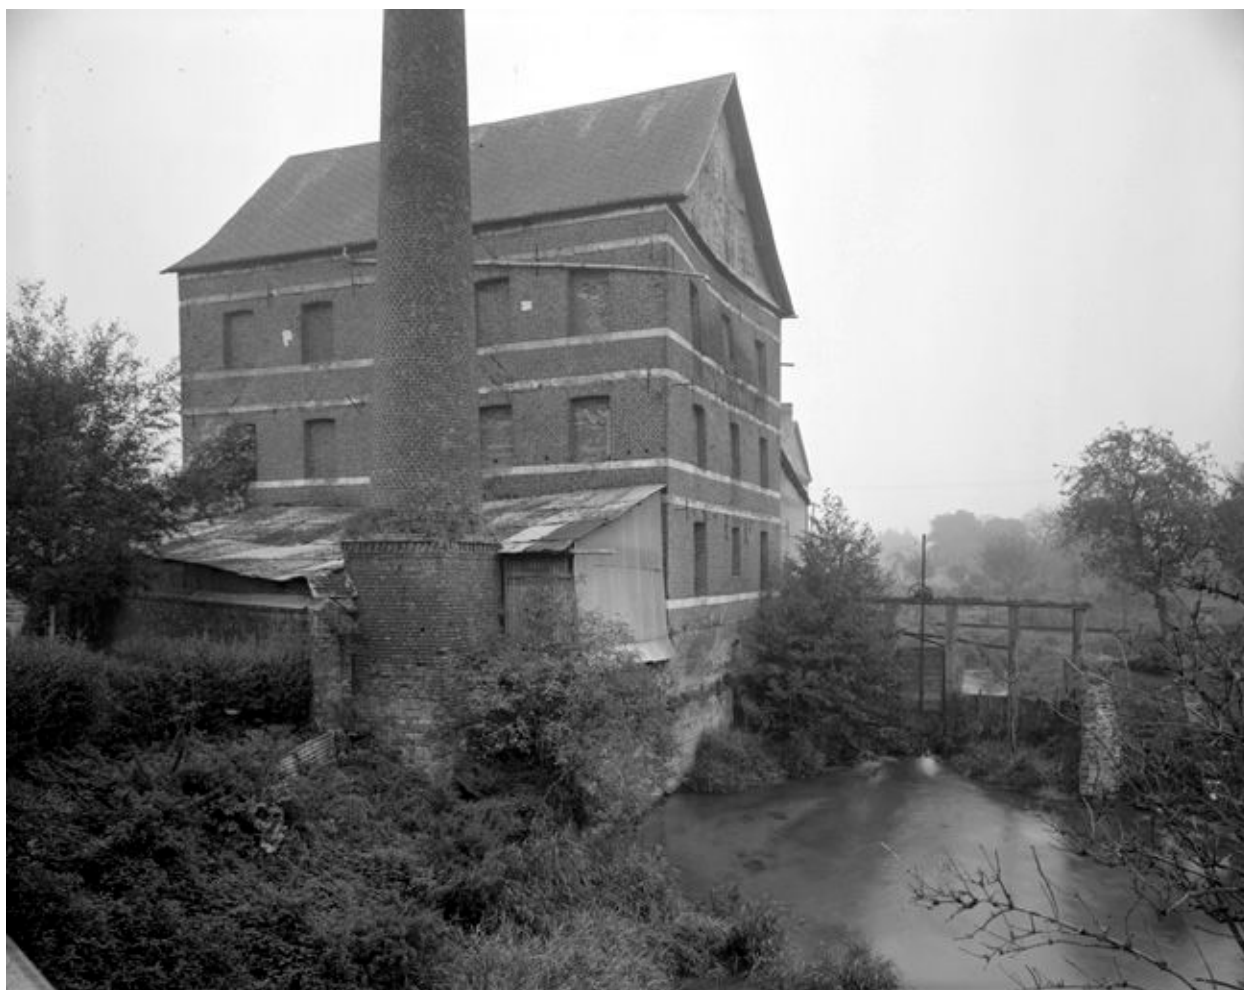
Atelier de fabrication en brique à deux étages carrés, toit à longs pans à couverture d'ardoise.  
Cheminée d'usine tronconique, socle carré, hauteur environ 25 m.  
Logement patronal à un étage carré à couverture d'ardoise.  
Etable à chevaux en pan de bois et torchis, toit en tuile flamande.

Vue de l'atelier de  
fabrication et de la cheminée.  
Phot. Thierry Lefébure  
IVR22\_19888001004V

Vue de l'atelier de fabrication et de la cheminée.

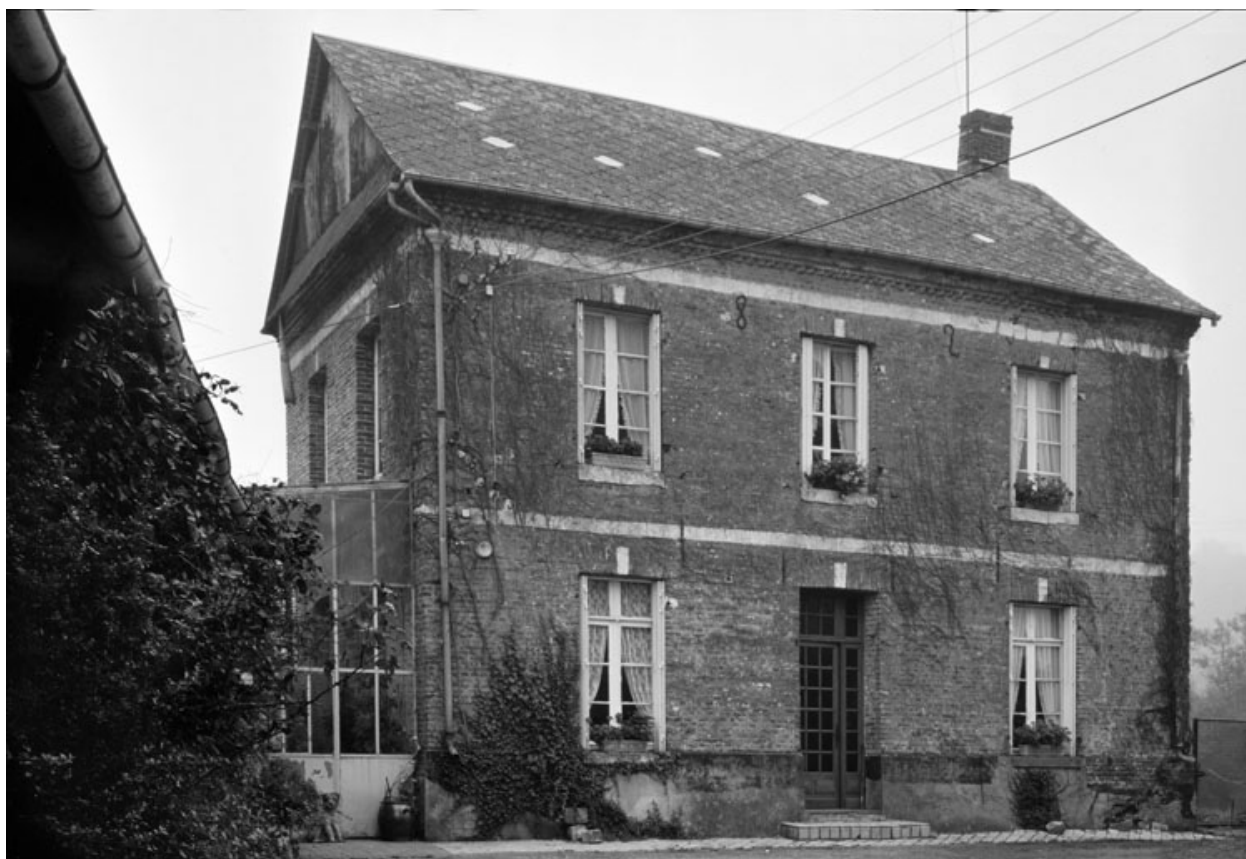
Logement patronal.  
Phot. Thierry Lefébure  
IVR22\_19888001010V

Logement patronal.
