Hauts-de-France, Somme  
Lucheux  
Bois du Parc (le)  
rue du Pont

## **Ancienne filature de laine Lente, puis Buvol Jean ou Baron de Fourment, devenue minoterie Salangros (détruit)**

Numéro de dossier : IA00076568  
Date de l'enquête initiale : 1988  
Date(s) de rédaction : 1988  
Cadre de l'étude : patrimoine industriel Somme  
Degré d'étude : recensé

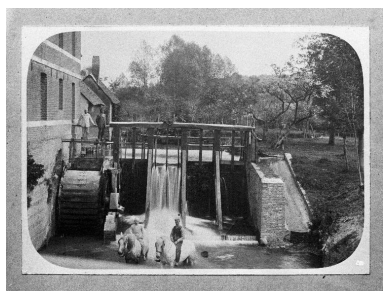
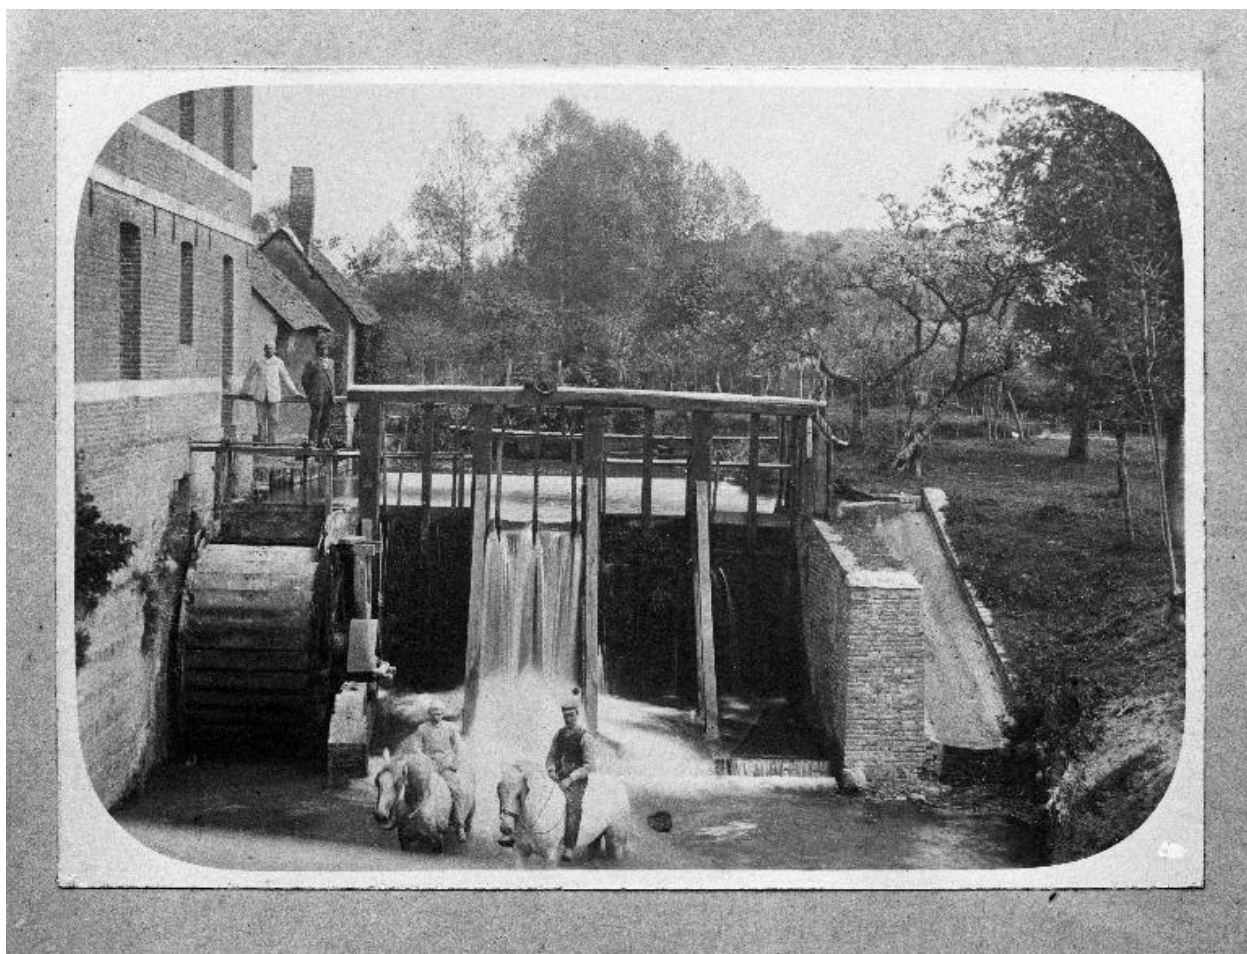
Photographie ancienne du déversoir  
et de la roue hydraulique (coll. part.).  
Phot. Thierry Lefébure  
IVR22\_19888001007XB

Photographie ancienne du déversoir et de la roue hydraulique (coll. part.).

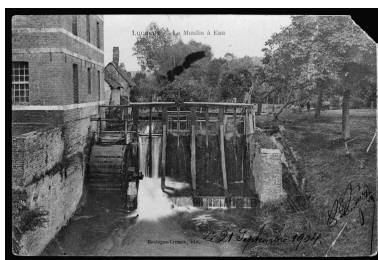
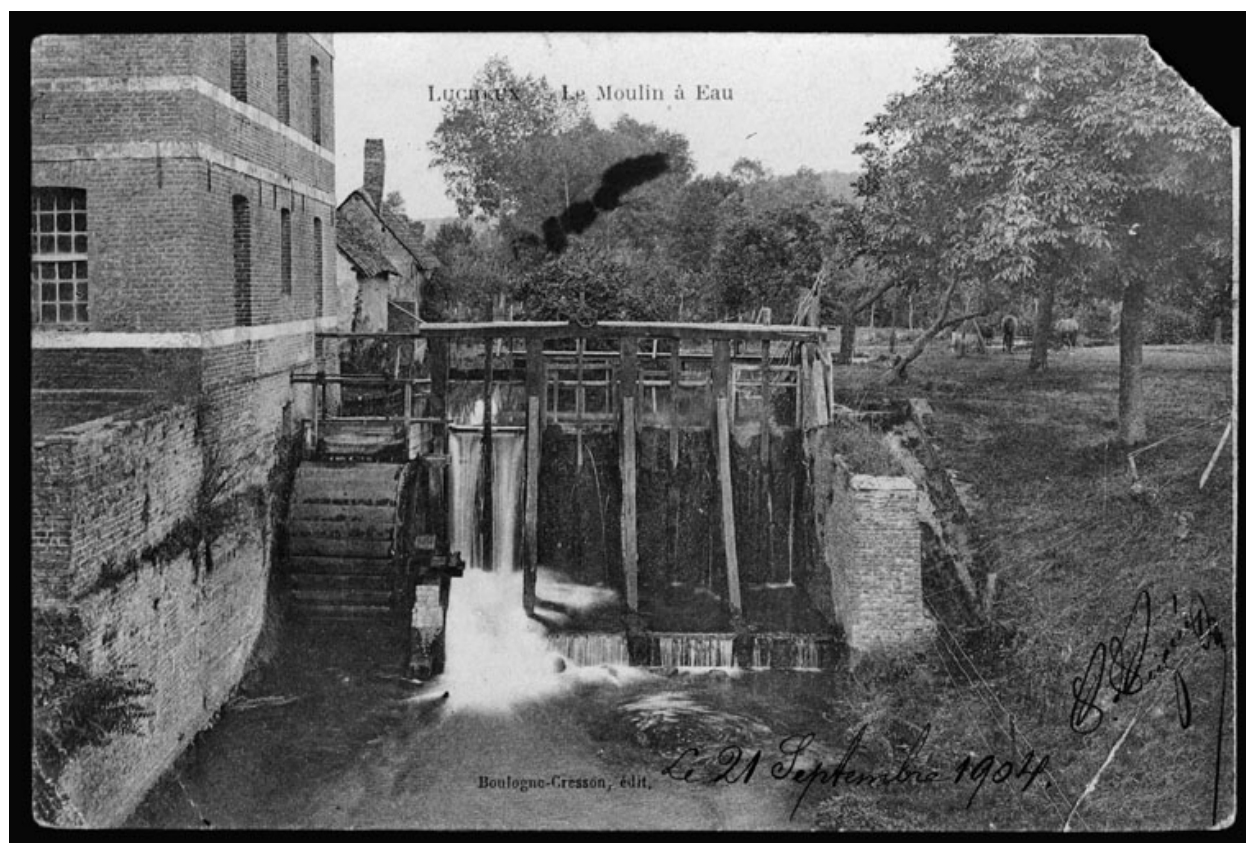
Le déversoir et la roue  
hydraulique, vers 1904 (coll. part.).  
Phot. Thierry Lefébure  
IVR22\_19888001008XB

Le déversoir et la roue hydraulique, vers 1904 (coll. part.).

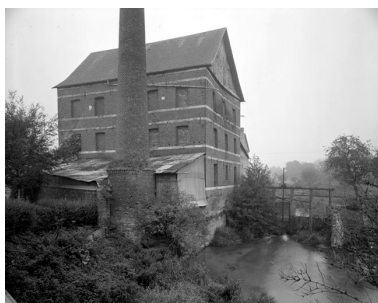
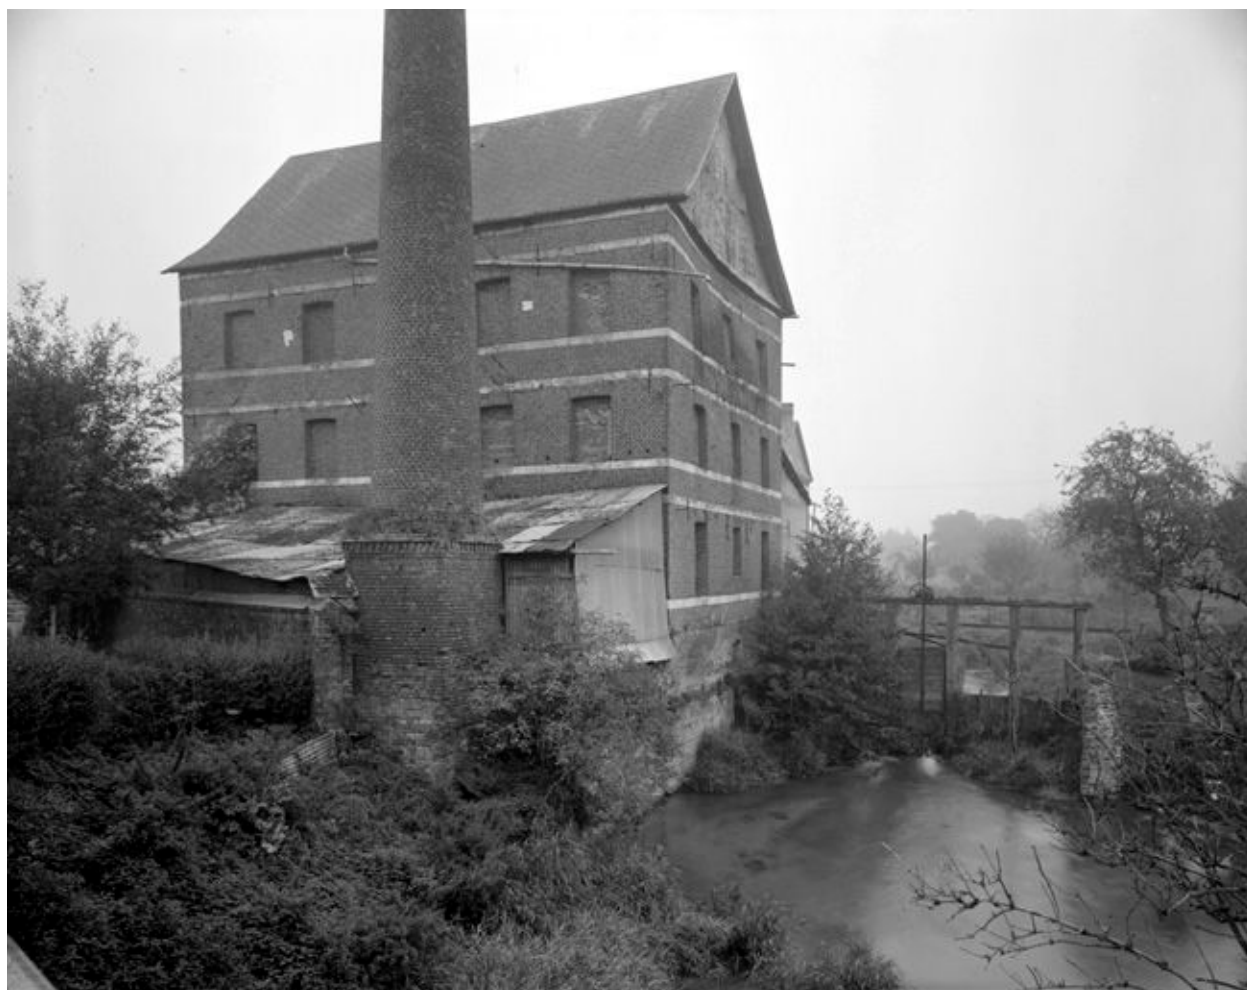
Atelier de fabrication en brique à deux étages carrés, toit à longs pans à couverture d'ardoise.  
Cheminée d'usine tronconique, socle carré, hauteur environ 25 m.  
Logement patronal à un étage carré à couverture d'ardoise.  
Etable à chevaux en pan de bois et torchis, toit en tuile flamande.

Vue de l'atelier de  
fabrication et de la cheminée.  
Phot. Thierry Lefébure  
IVR22\_19888001004V

Vue de l'atelier de fabrication et de la cheminée.

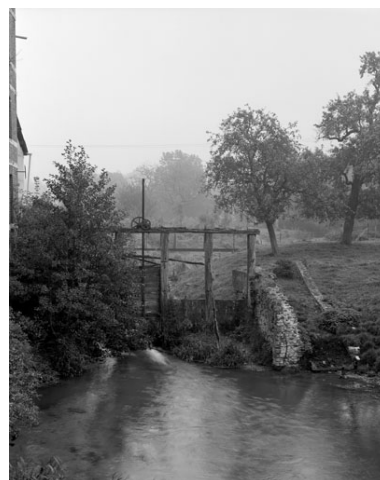
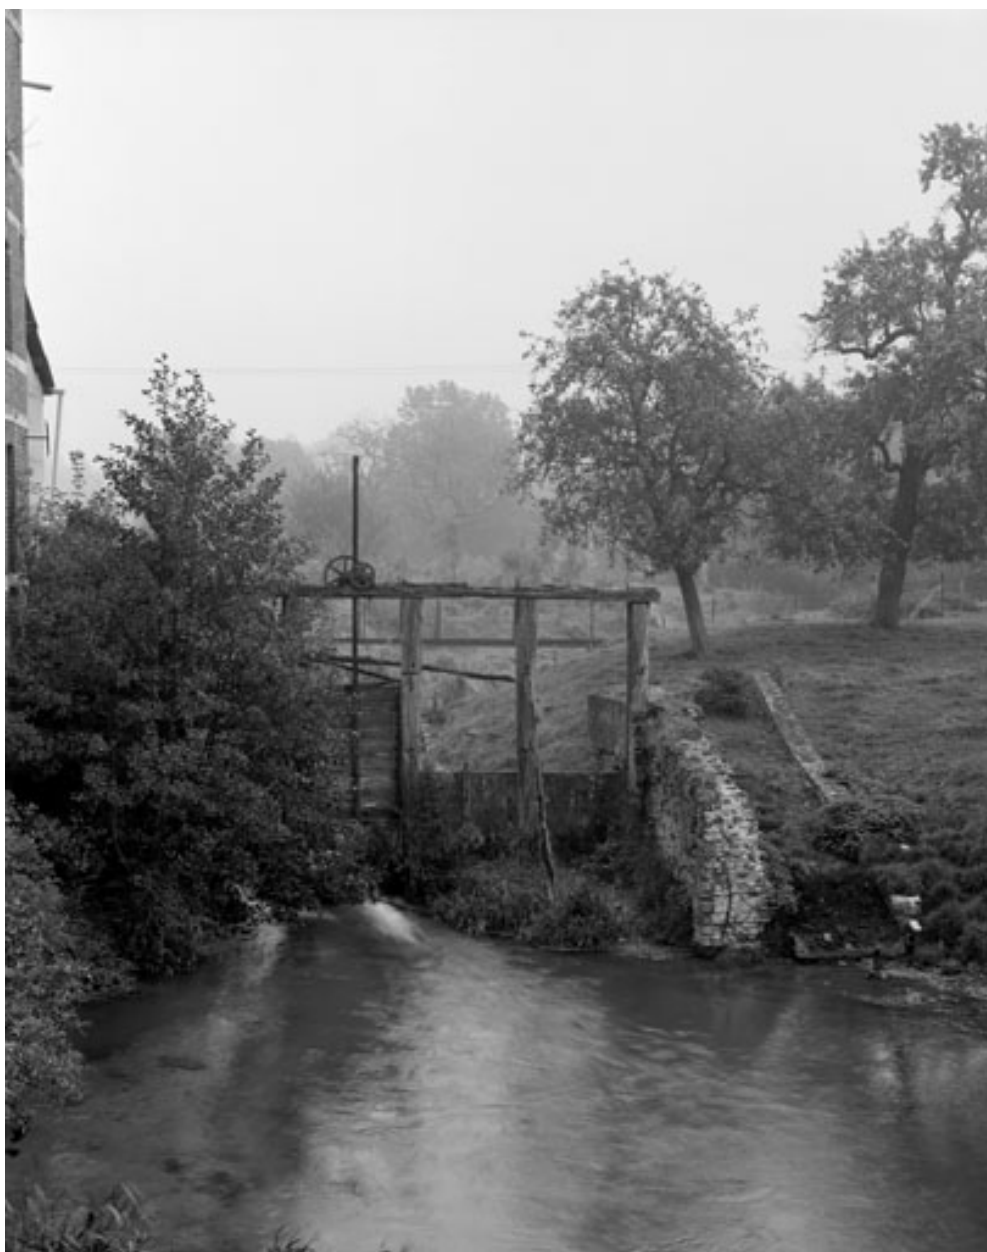
Vanne de décharge.  
Phot. Thierry Lefébure  
IVR22\_19888001005X

Vanne de décharge.

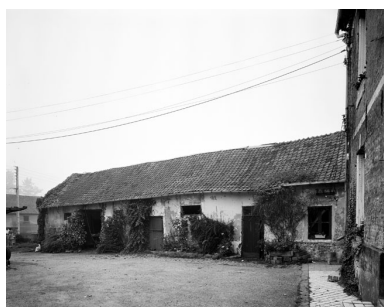
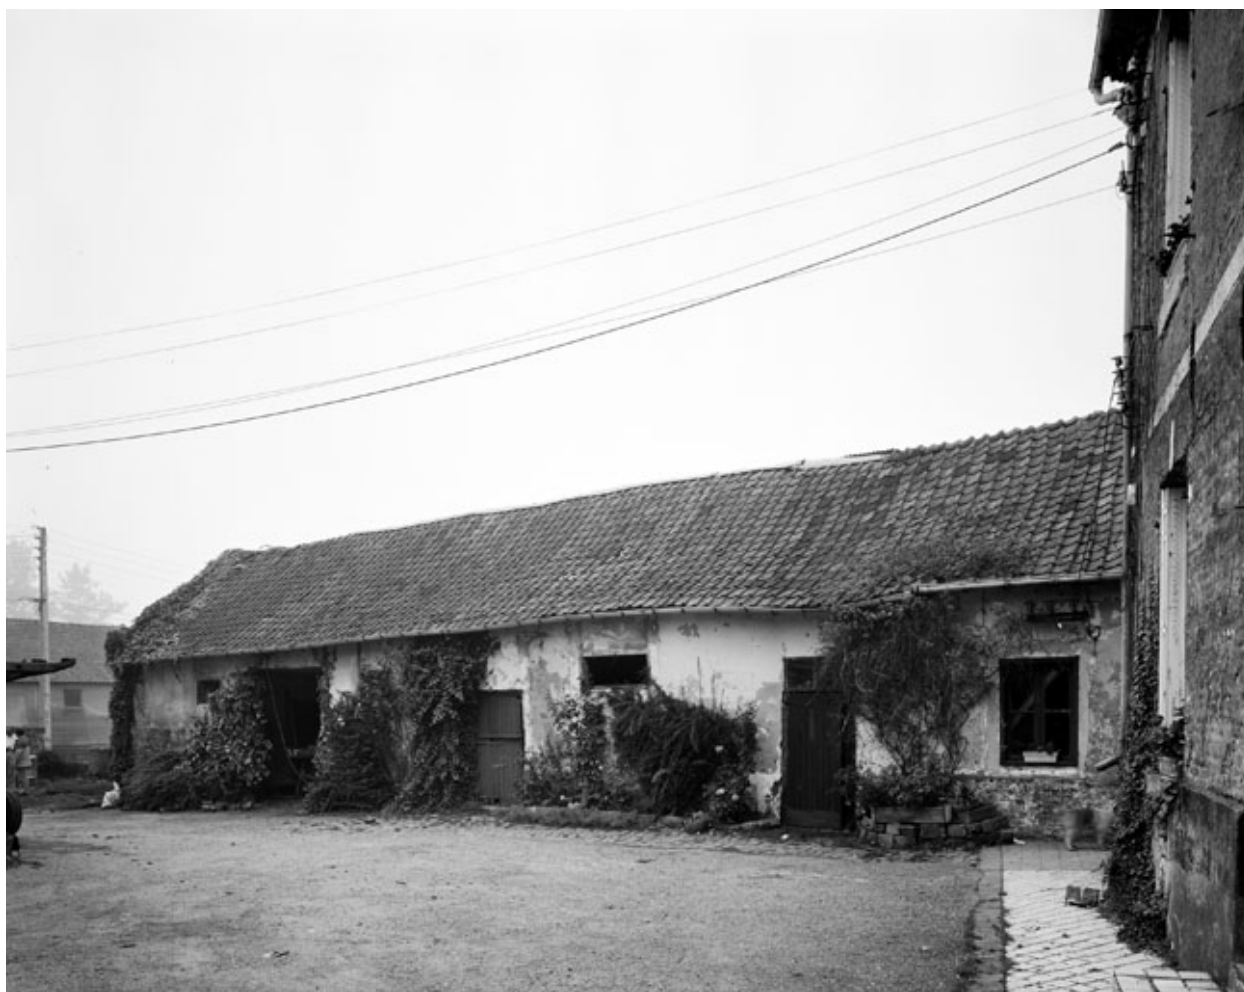
IVR22\_19888001003V

Remise (anciennes écuries).

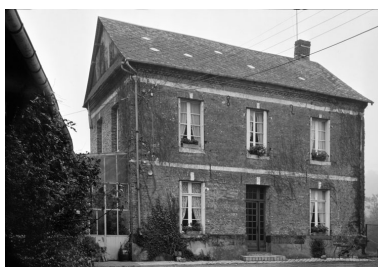
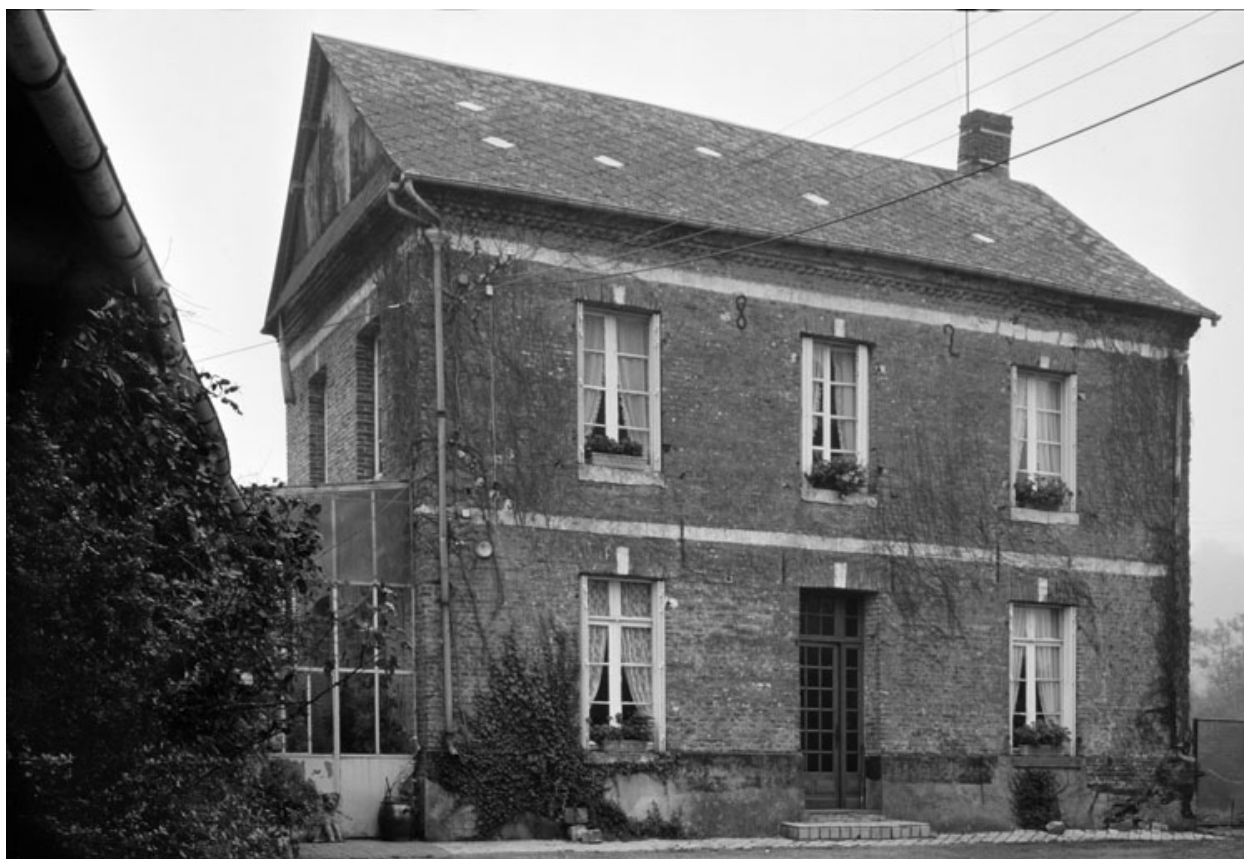
IVR22\_19888001010V

Logement patronal.
