Hauts-de-France, Somme
Boismont
12 rue François-Curé

Ancienne ferme

Numéro de dossier : IA80007544
Date de l'enquête initiale : 2006
Date(s) de rédaction : 2006
Cadre de l'étude : inventaire préliminaire arrière-pays maritime picard
Degré d'étude : repéré

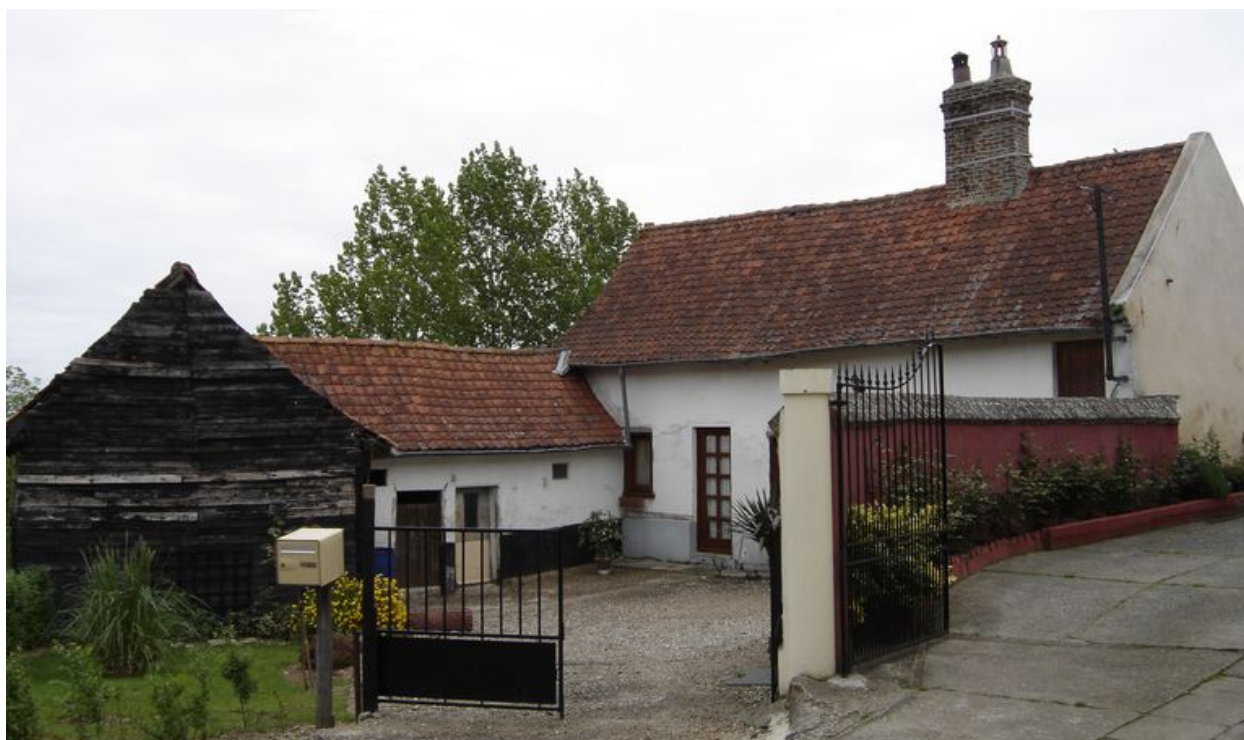
IVR22_20058005750NUCA

Vue générale.

Cette ferme, dont les bâtiments sont distribués sur les trois côtés d'une cour, conserve ses matériaux d'origine en pans de bois et torchis. Le logis, situé au fond de la cour, est long de quatre travées. Le mur gouttereau principal est recouvert d'un enduit de ciment. La porte sud est surmontée d'une fenêtre percée dans le surcroît permettant l'accès au grenier. Le toit à longs pans et pignon découvert est en tuiles flamandes. En retour d'équerre, à l'ouest, se situent les étables. Plus basses que le logis, elles sont pourvues de deux portes et deux ouvertures rectangulaires en hauteur. Les tenons d'ancrage sont visibles en façade. Le solin a été passé au coaltar (goudron). La grange occupe le troisième côté de la cour. Elle est construite à partir d'un bardage de planches qui semble récent. Le toit des deux dépendances est également couvert de tuiles flamandes, comme le logis.

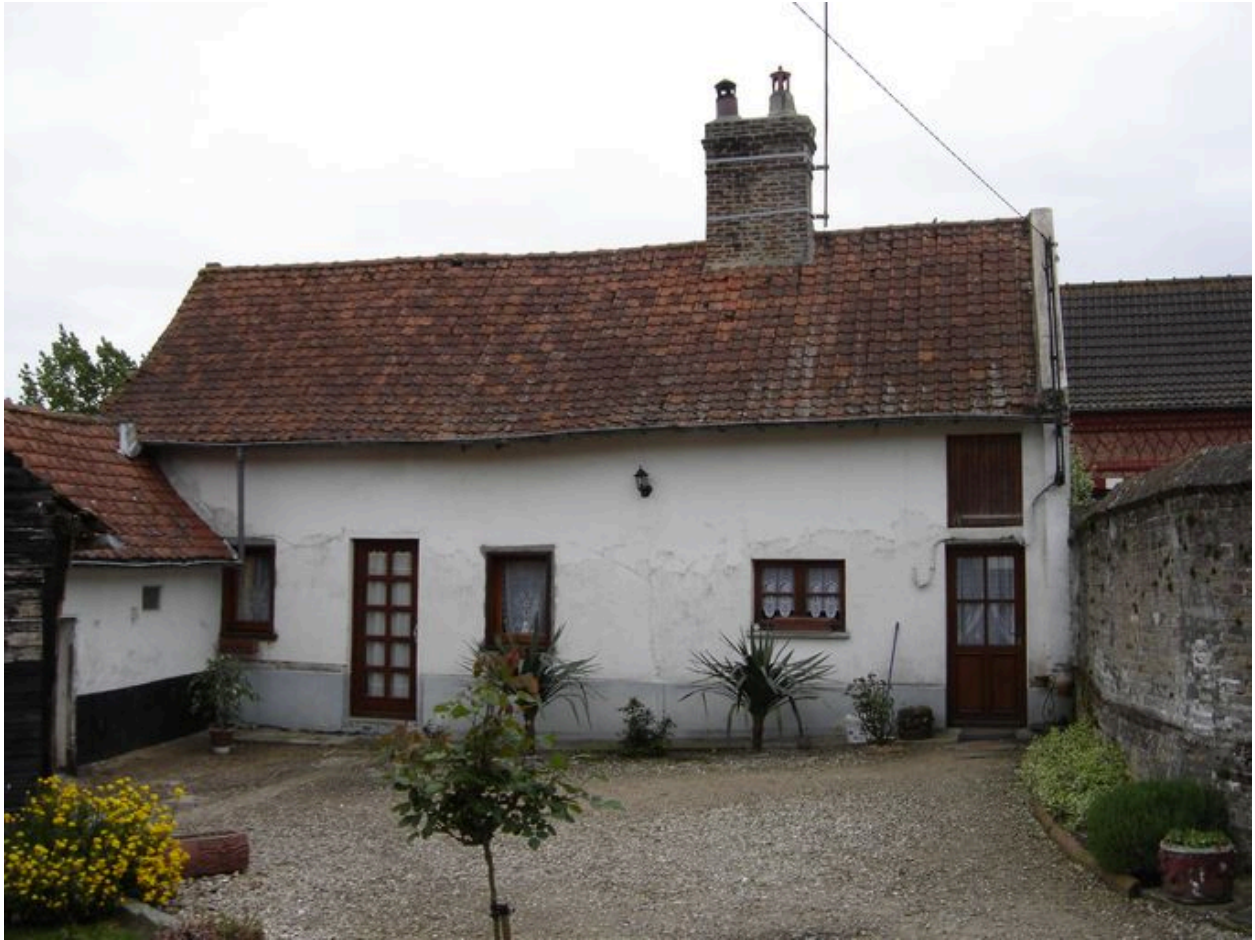
IVR22_20058005751NUCA

Vue du logis.

La partie sud du logis, dont les ouvertures sont légèrement excentrées, semble avoir accueilli un atelier ou un abri pour les bêtes.

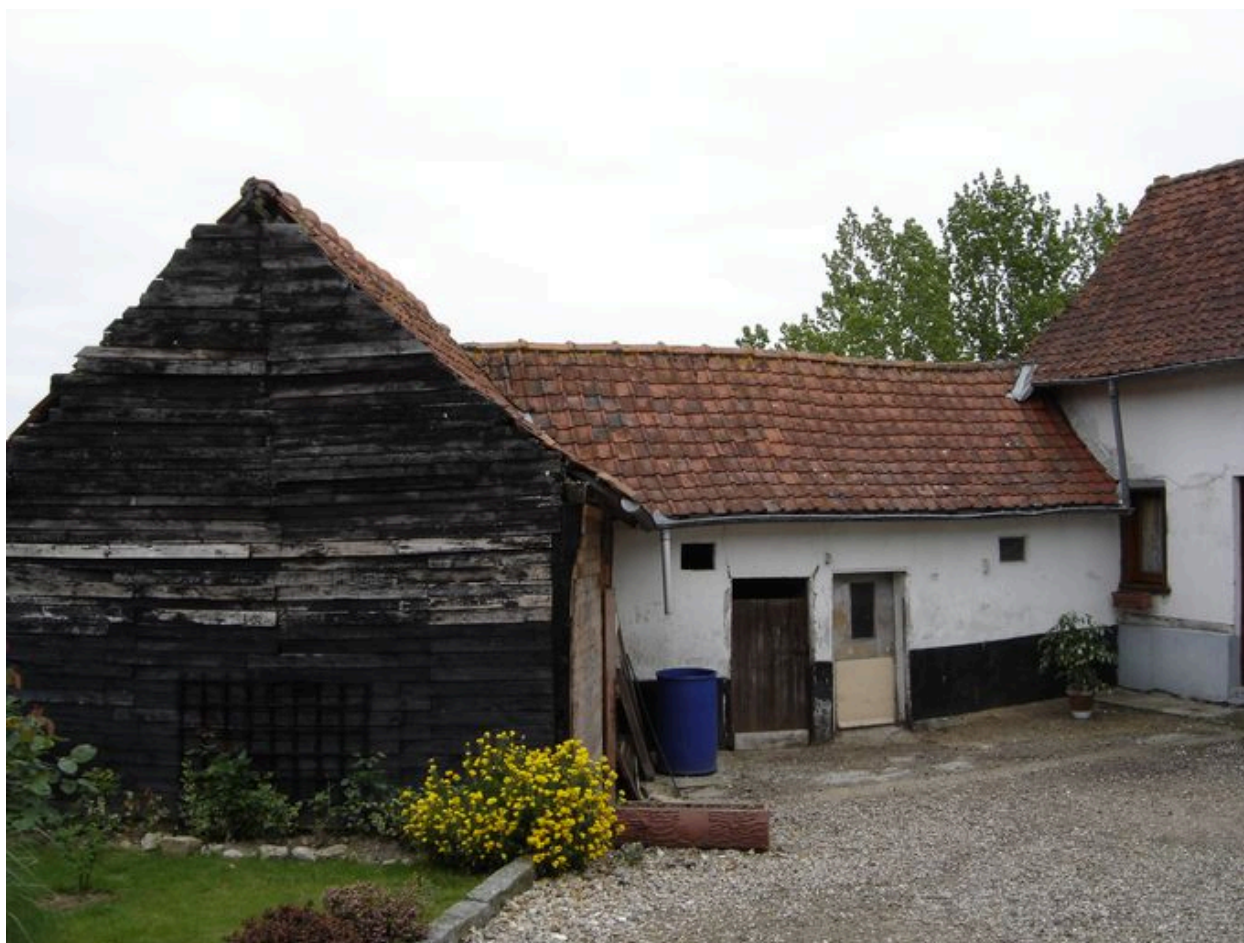
IVR22_20058005752NUCA

Vue des dépendances.
