Hauts-de-France, Oise  
Froissy  
Provinlieu  
11 rue du Château

## Ancien manoir puis ferme de Provinlieu

Numéro de dossier : IA60005368

Cadre de l'étude : inventaire topographique Communauté de communes Oise Picarde

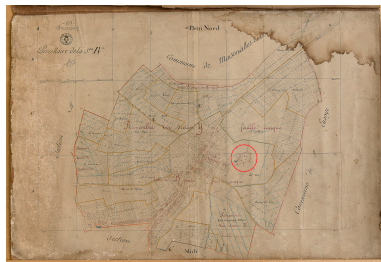
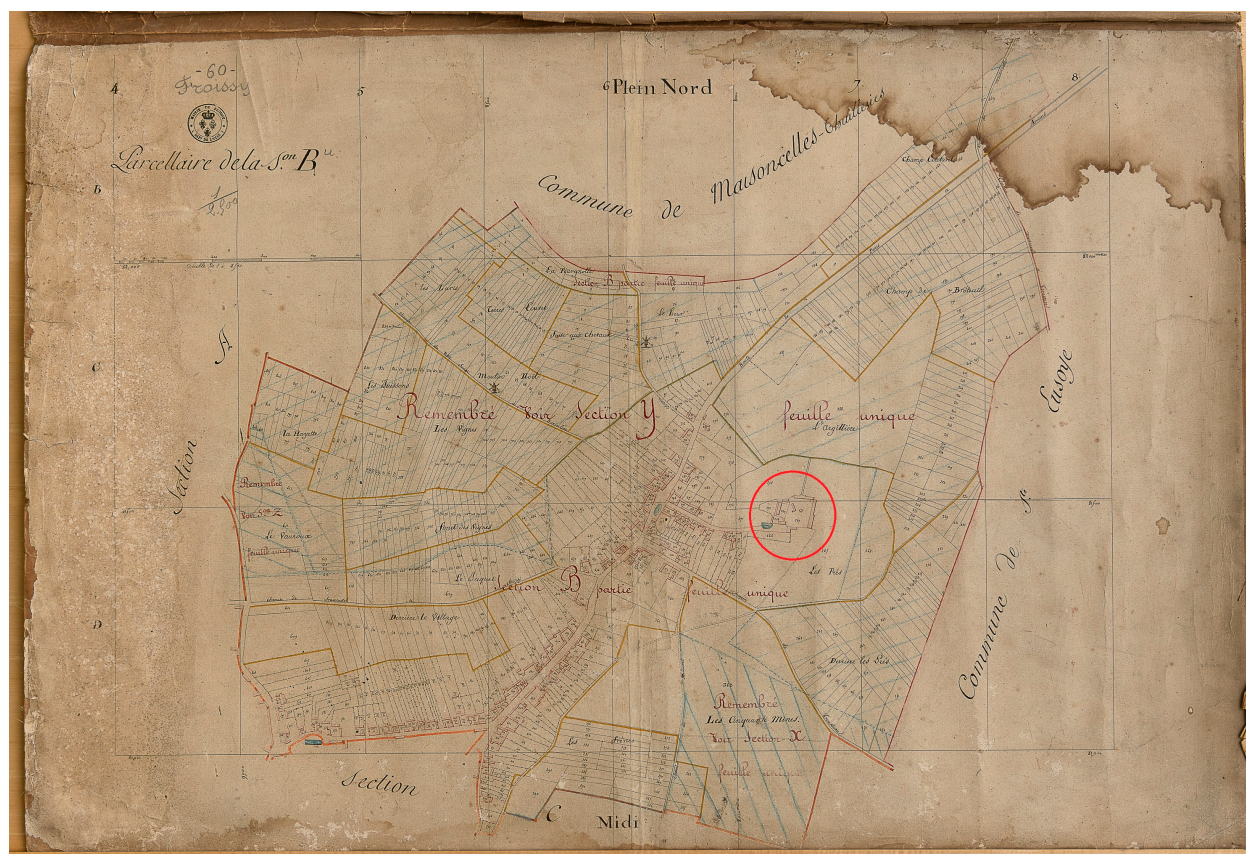
Manoir de Provinlieu (en rouge). Froissy. Cadastre napoléonien, section B, 1809 (AD Oise ; EDT 498/1 G 1).  
Repro. Marc Kérignard  
IVR32\_20226000262NUCA

Manoir de Provinlieu (en rouge). Froissy. Cadastre napoléonien, section B, 1809 (AD Oise ; EDT 498/1 G 1).

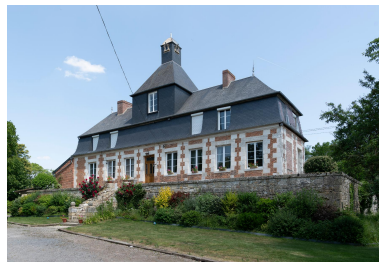
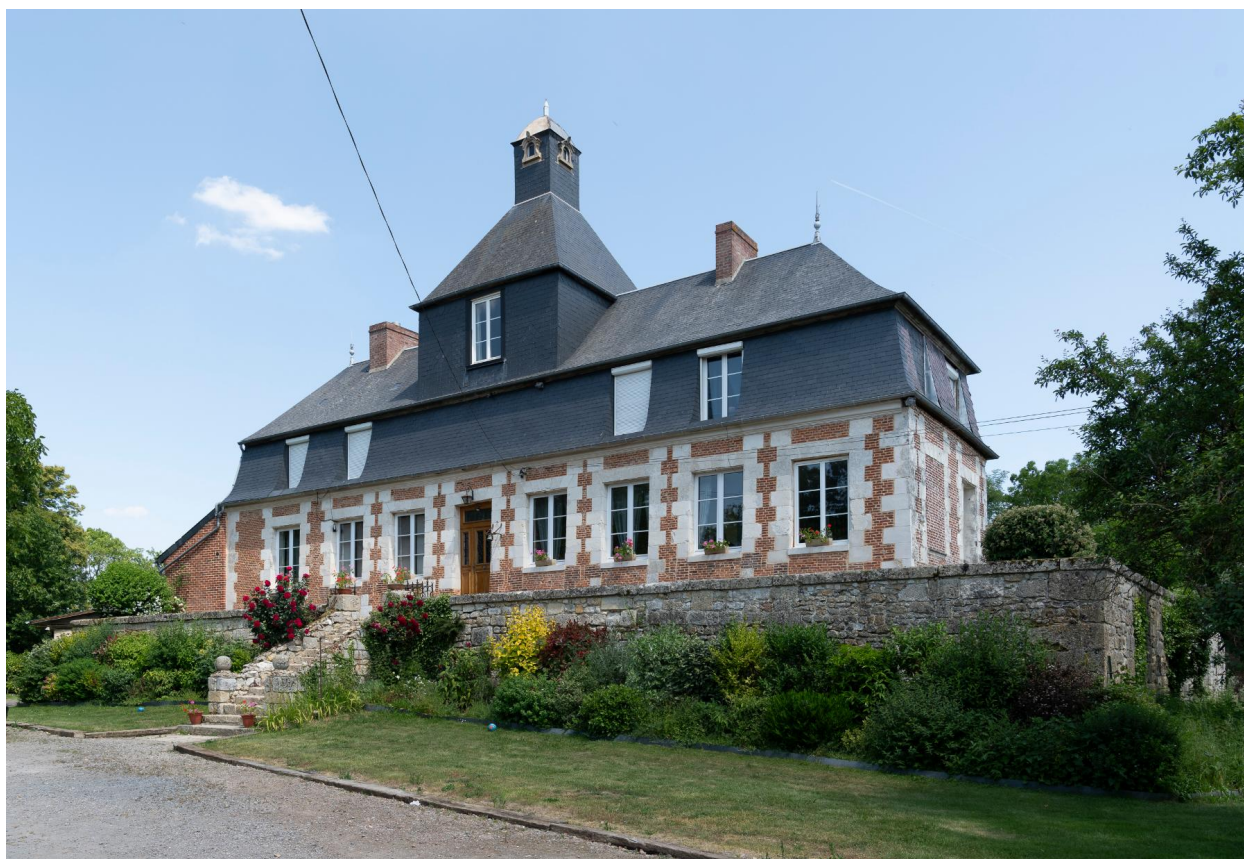
Logis, vue prise depuis le sud-ouest.  
Phot. Marc Kérignard  
IVR32\_20236000804NUCA

Logis, vue prise depuis le sud-ouest.

Elle comprend le logis qui ferme son côté est. Comptant huit travées, il est élevé sur un terre-plein sous lequel se trouvent les caves (dont l'entrée se fait par le côté mur-pignon nord) et comprend un rez-de-chaussée surélevé et un étage de comble. Ses murs sont en brique côté ouest, avec chaînages et linteaux en pierre de taille, et en pan de bois côté est. Son toit en ardoise à longs pans est à la Mansart avec un brisis de toiture et des croupes aux extrémités. Il est couronné d'un pavillon essenté d'ardoise et surmonté d'un clocheton.

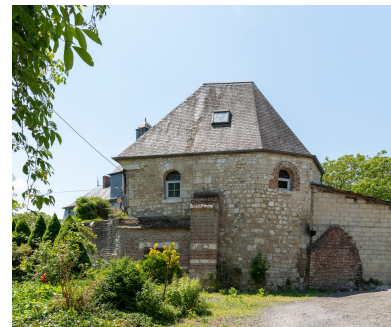
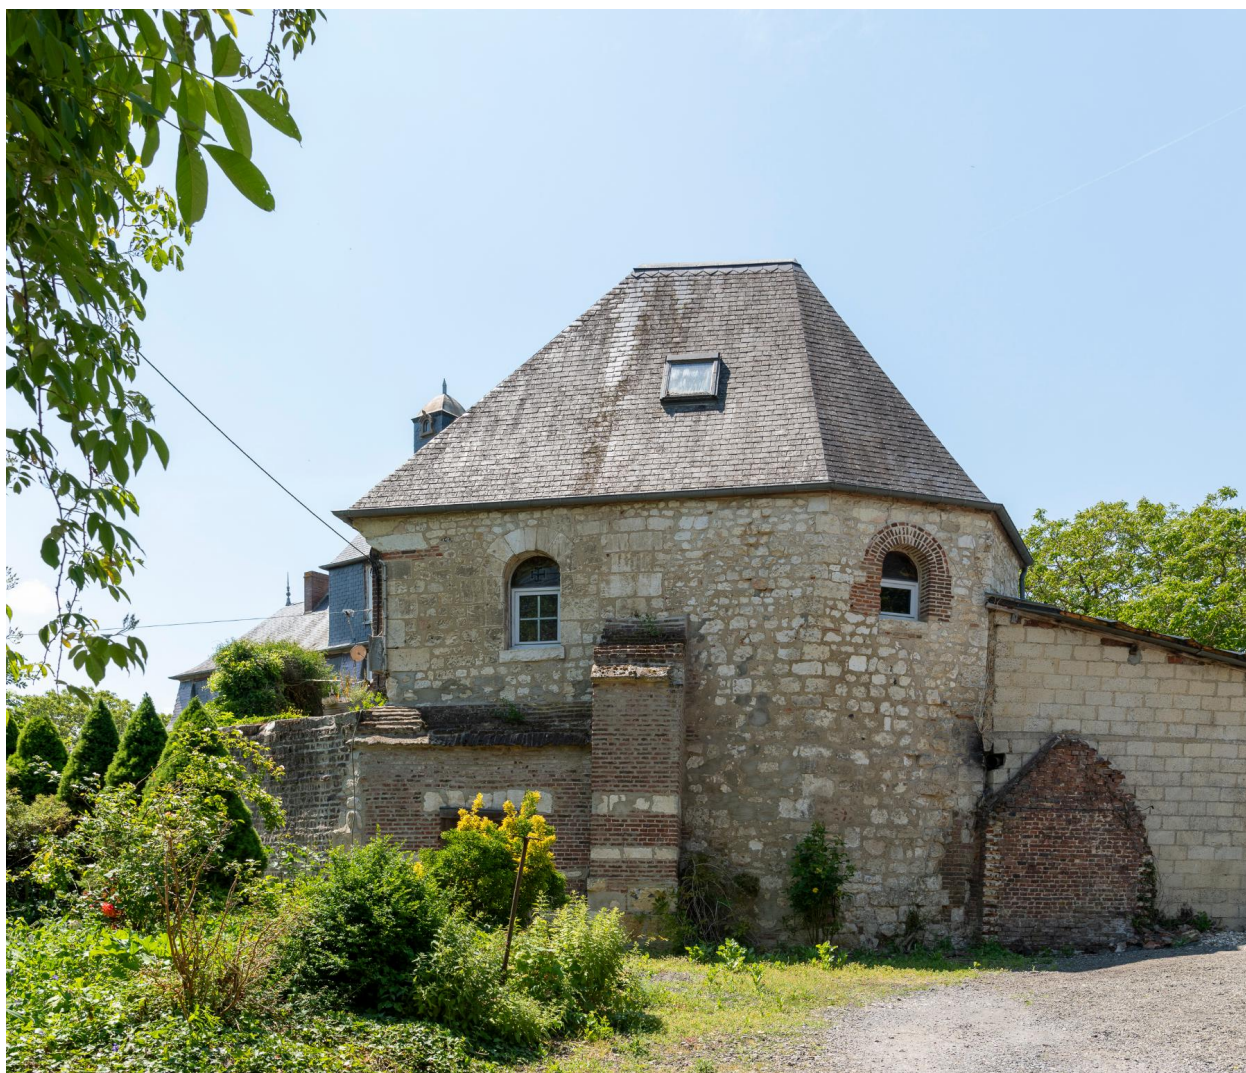
Chapelle, vue prise depuis l'est.  
Phot. Marc Kérignard  
IVR32\_20236000800NUCA

Chapelle, vue prise depuis l'est.

D'après Louis Graves, les fondations circulaires de cette forteresse médiévale auraient été retrouvées lors de la construction du logis actuel. Selon la documentation d'Émile Autiquet qui a transcrit une déclaration des revenus du domaine de Provinlieu, une chapelle aurait été bâtie en 1544 par la famille d'Anglos qui possédait la seigneurie dans la première moitié du XVI<sup>e</sup> siècle, puis reconstruite en 1661 par Pierre de Rouvroy, seigneur de Puits, Provinlieu et Froissy.

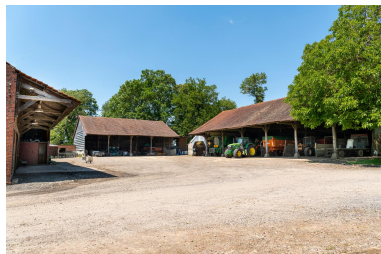
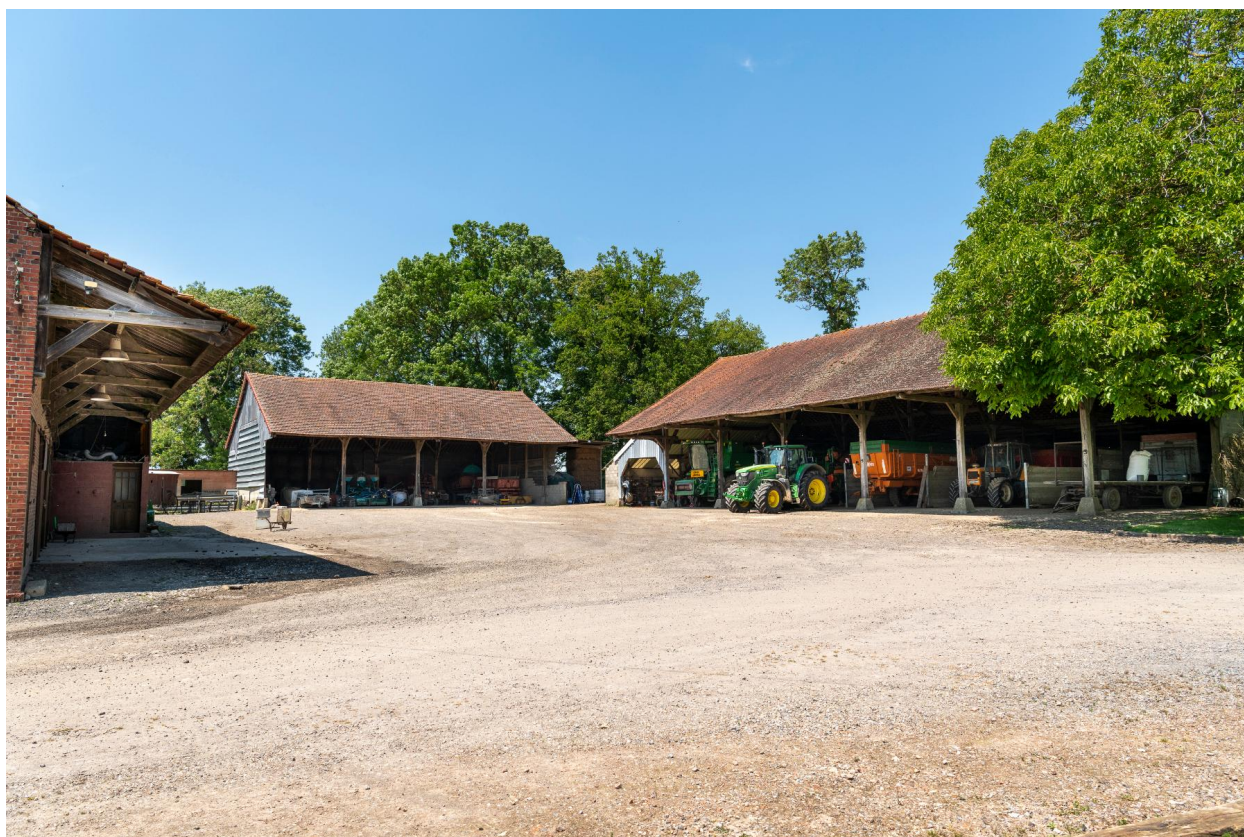
Vue générale prise depuis l'est des remises agricoles.  
Phot. Marc Kérignard  
IVR32\_20236000798NUCA

Vue générale prise depuis l'est des remises agricoles.

Les bâtiments agricoles se répartissent en U en face du logis. Ils comprennent deux remises agricoles (côté nord et ouest) en charpente, couvertes d'un toit à deux pans en tuiles et aux murs-pignons essentés de tôle. Les anciennes étables côté sud sont édifiées en brique et ont leur toit à longs pans en tuiles mécaniques.

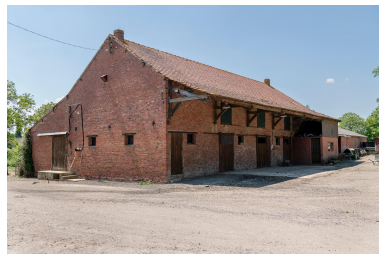
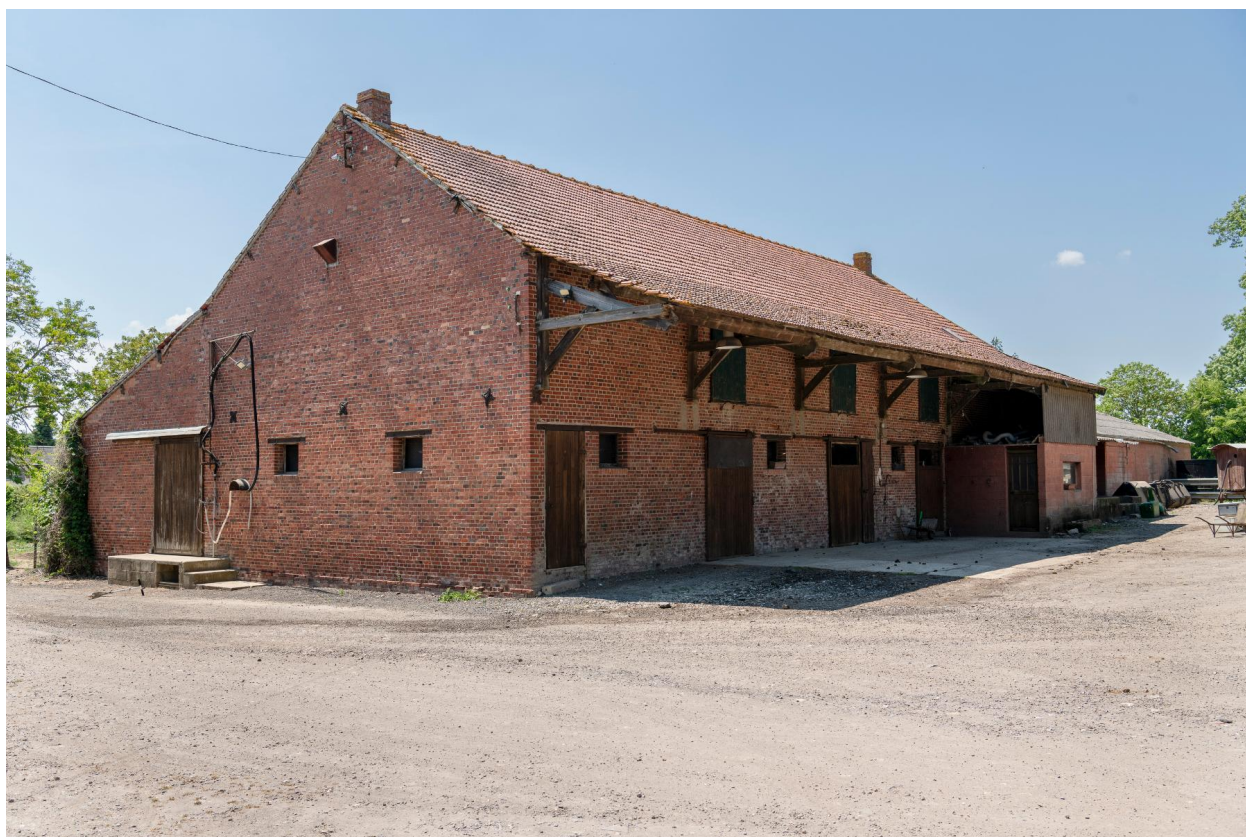
Vue des écuries prise depuis l'est.  
Phot. Marc Kérignard  
IVR32\_20236000799NUCA

Vue des écuries prise depuis l'est.

Les anciennes écuries s'inscrivent dans son prolongement. Leur élévation sud a été réhabilitée : les poteaux du pan de bois ont été conservés mais des verrières ont remplacé les murs. La partie supérieure de l'élévation est couverte de clins de bois. Enfin, un pigeonnier est implanté juste à l'ouest du logis du régisseur. De plan carré et comprenant deux niveaux, il est édifié en brique et couvert d'un toit en pavillon en ardoise.

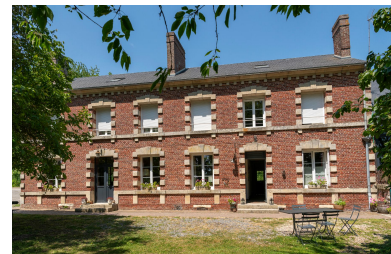
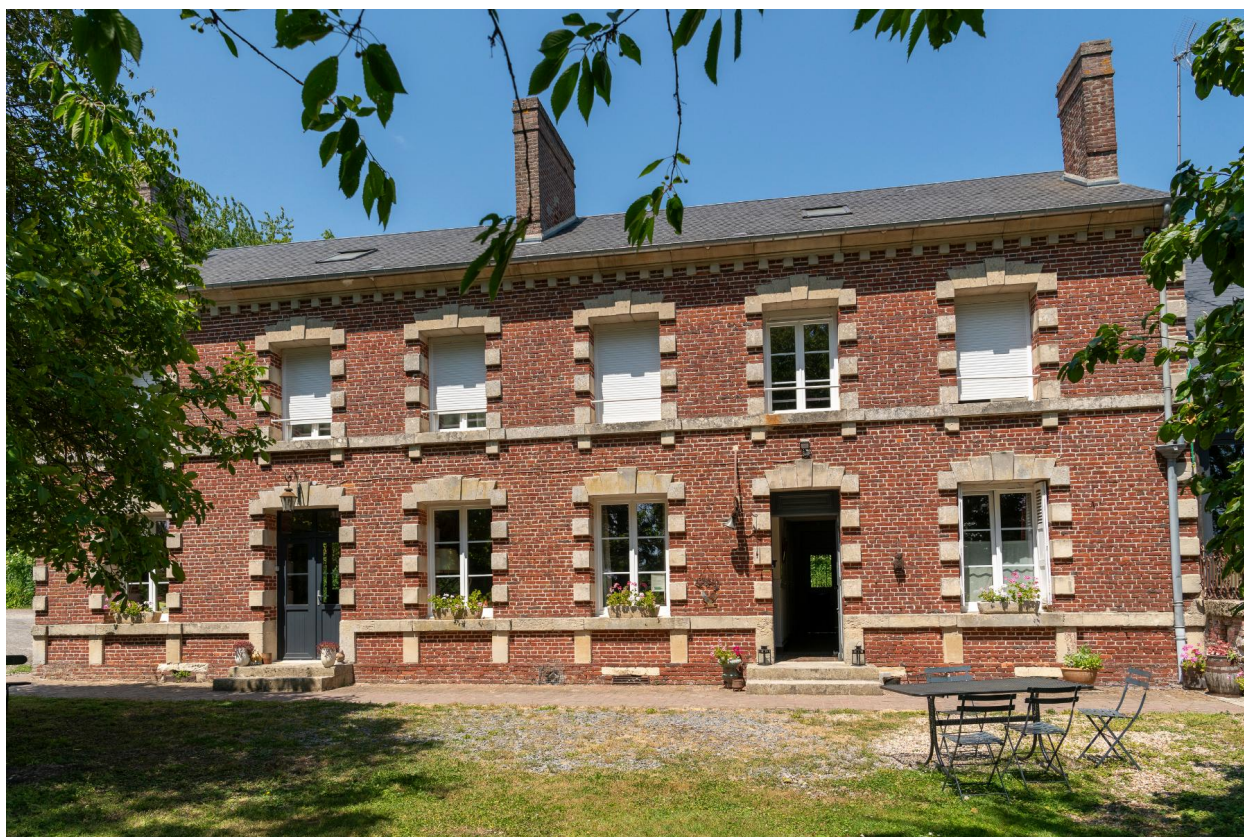
Ancien logis du fermier, aujourd'hui gîte, vue prise depuis le sud.  
Phot. Marc Kérignard  
IVR32\_20236000802NUCA

Ancien logis du fermier, aujourd'hui gîte, vue prise depuis le sud.

La cour est délimitée au nord par l'ancien logis du régisseur en brique. Il s'élève sur deux niveaux divisés en six travées : un rez-de-chaussée et un étage. La pierre rythme la façade : deux bandeaux en pierre séparent les niveaux et les encadrements des baies sont animés par une alternance de brique et de pierre. Enfin, des cubes de pierre ornent la corniche. Ses toitures en ardoise sont à longs pans et croupes.

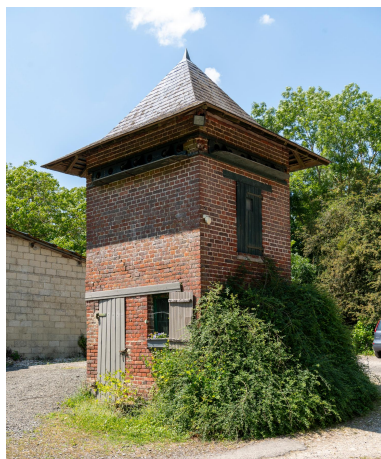
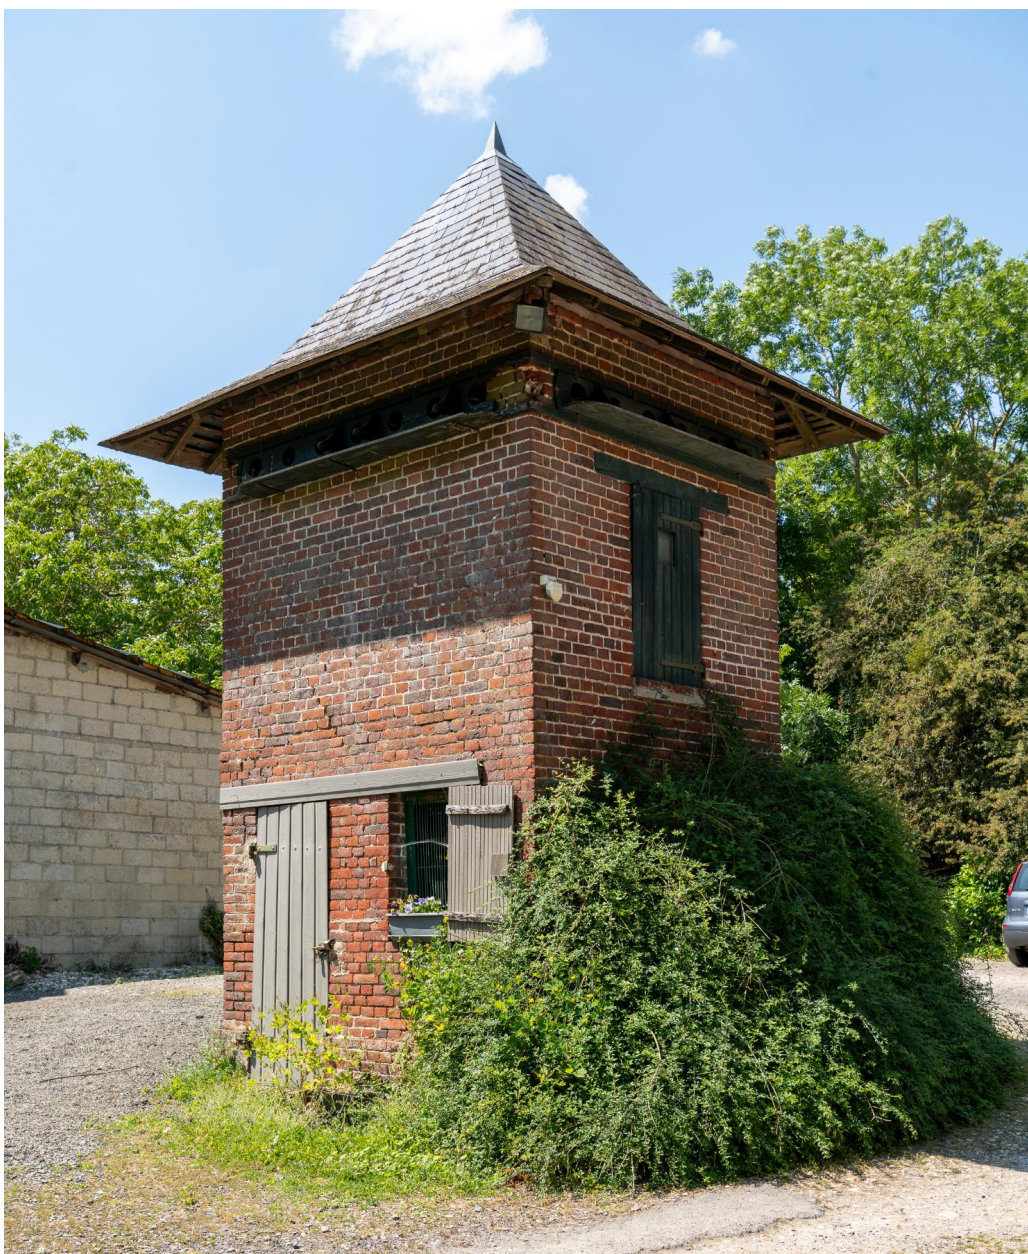
Pigeonnier, vue prise depuis le sud.

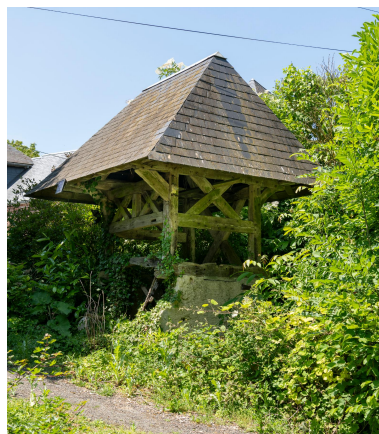
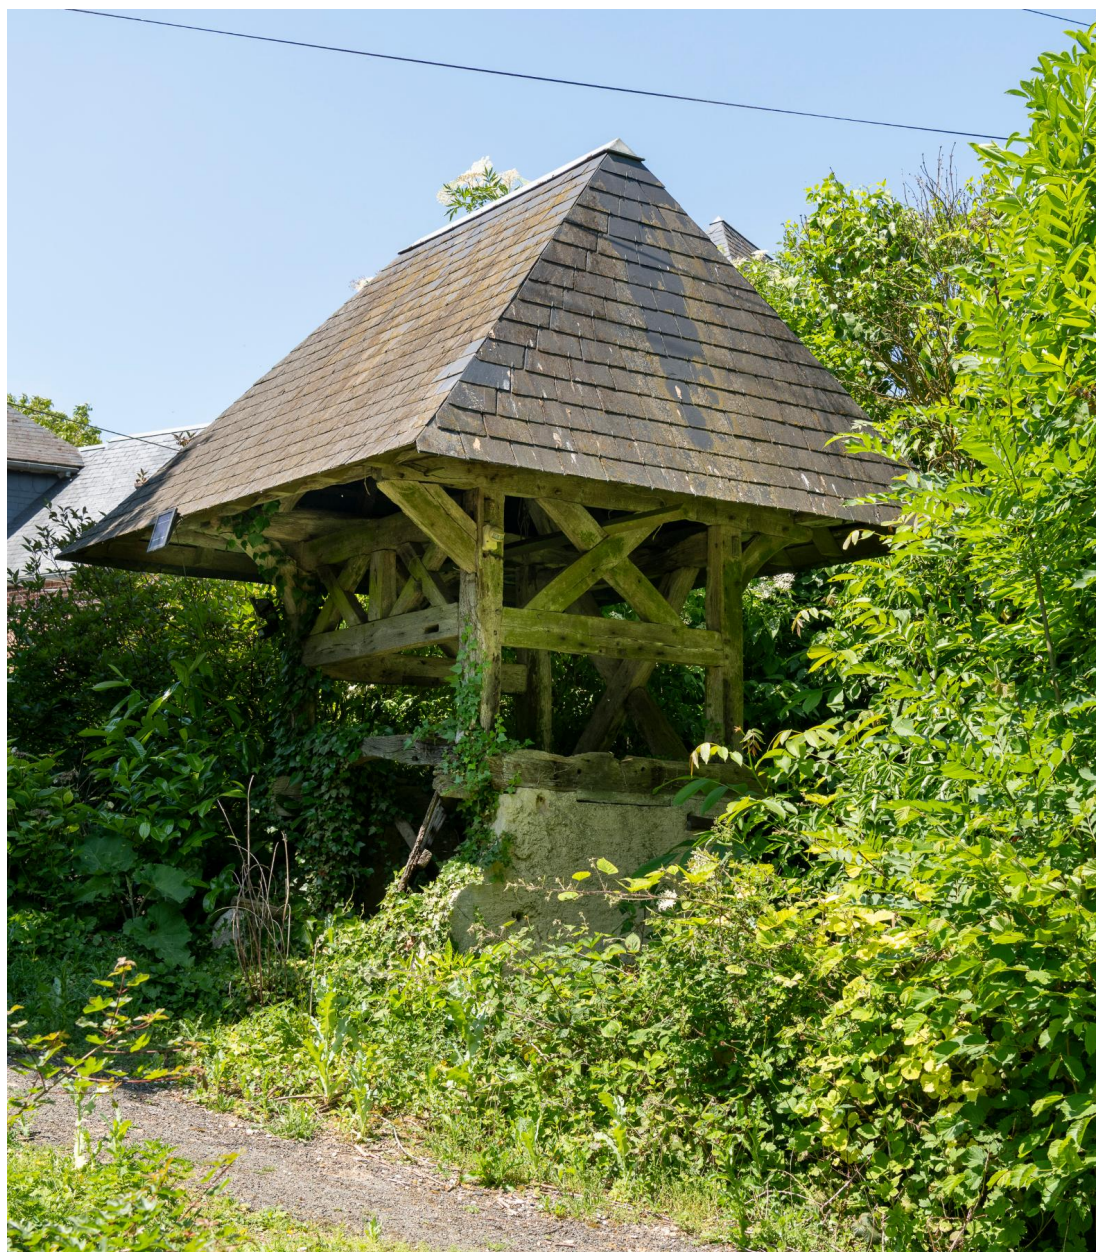
Puits, vue prise depuis le sud-est.  
Phot. Marc Kérignard

Puits, vue prise depuis le sud-est.

Elle comprend un bâtiment en béton aligné sur la rue et surmonté d'un toit en ardoise à deux pans et croupes. Un portail en brique juste à droite de celui-ci permet d'accéder à la cour de l'ancienne ferme. Un puits en charpente couvert d'un toit en pavillon en ardoise se dresse dans la cour à gauche. Derrière lui se trouve le mur en brique et pierre ceinturant le terre-plein sur lequel est édifié le logis. Un escalier en pierre menant à un petit portillon permet d'accéder au jardinnet surélevé, aménagé à l'arrière du logis. En retour du logis se trouve une dépendance en brique puis la chapelle orientée nord-sud. Elle est édifiée en moellons et pierres de taille et couverte d'un toit à deux pans et croupes (de forme polygonale côté nord). Elle est épaulée par un contrefort en brique. Son accès s'effectue côté est par une porte bâtarde surmontée d'une plate-bande en pierre.
