Hauts-de-France, Pas-de-Calais
Arras
8 boulevard de Strasbourg

Maison

Numéro de dossier : IA62001432

Cadre de l'étude : enquête thématique départementale patrimoine Art Déco d'Arras, patrimoine de la Reconstruction

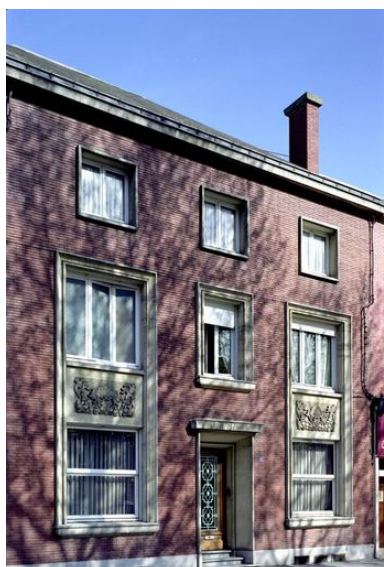
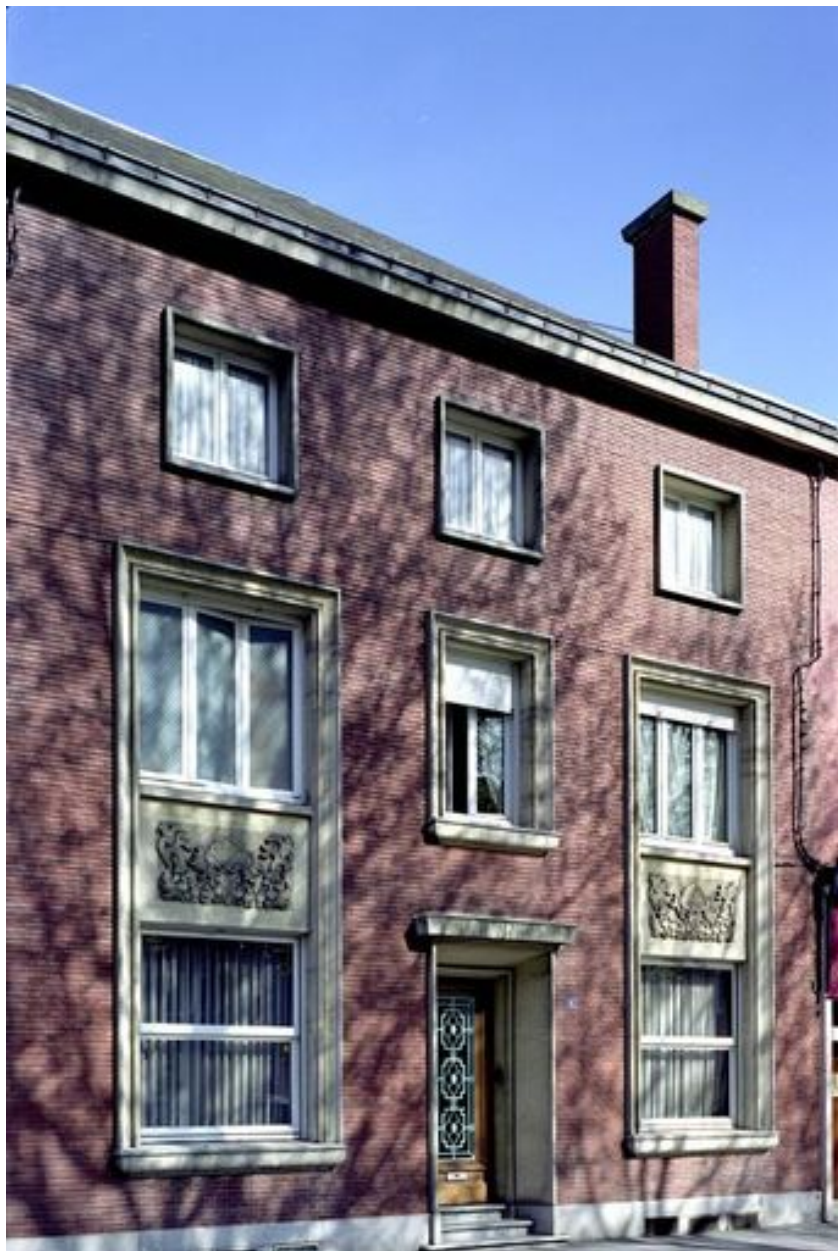
Vue générale.
Phot. Pierre Thibaut
IVR31_20086200184XE

Vue générale.

Cette maison est en béton à parement de brique ; les encadrements des baies et de la porte ainsi que la corniche sont en béton apparent. La façade est constituée de trois travées comprenant au rez-de-chaussée des baies à guillotine surmontées de baies à trois vantaux au premier étage et de baies à deux vantaux à l'étage de comble. Les baies du rez-de-chaussée et du premier étage sont reliées entre elles par un encadrement mouluré. Les allèges situées entre ces baies sont ornées de bas-reliefs sculptés composés de coquillages, de fruits et d'ornements végétaux. La maison a été édifiée dans un style épuré caractéristique de l'Art déco des années 1930. Les bas-reliefs constituent les uniques ornements de la façade.

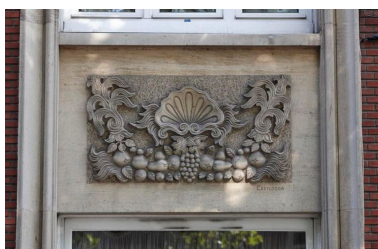
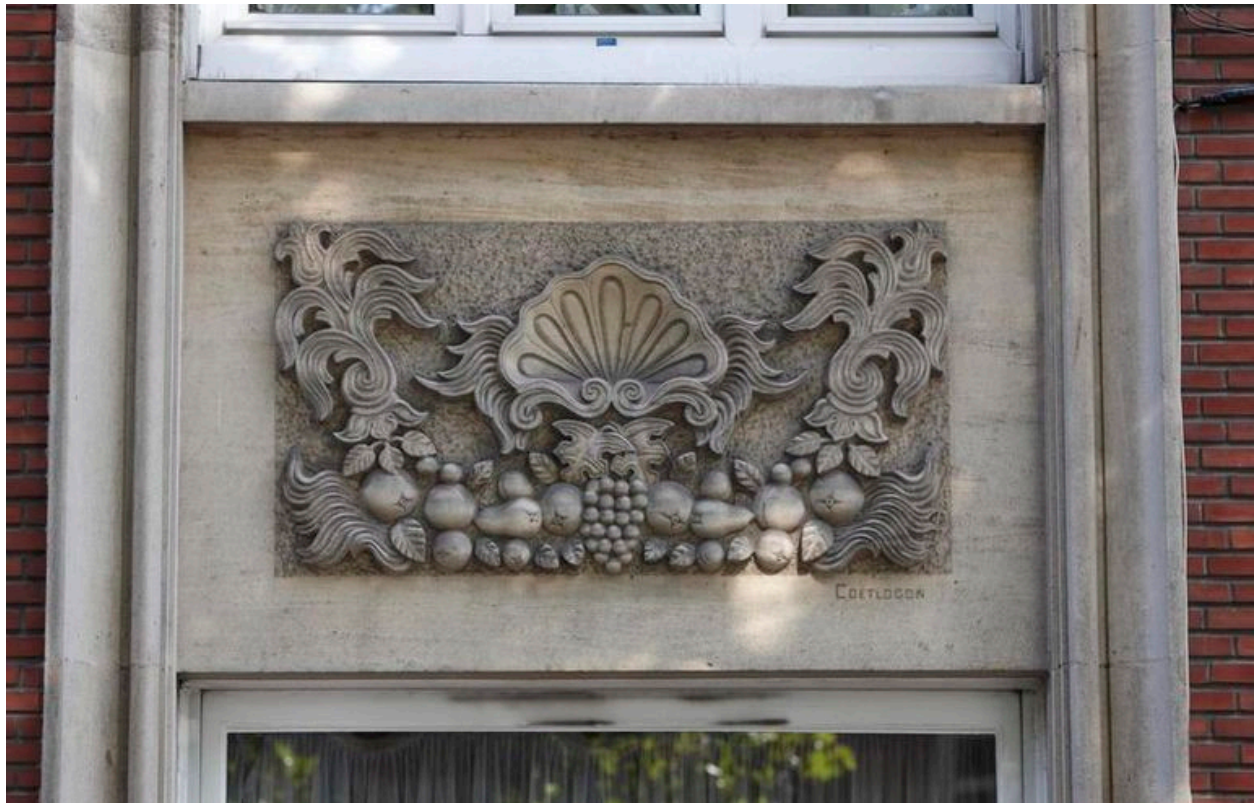
Bas-relief Art déco sculpté sur allège.
Phot. Pierre Thibaut
IVR31_20086200185NUCA

Bas-relief Art déco sculpté sur allège.

Cette maison a été endommagée par les bombardements au cours de la première guerre mondiale. Sa reconstruction est tardive, comme l'atteste un permis de construire délivré en 1930 et conservé au Service d'urbanisme de la mairie d'Arras. Son maître d'oeuvre demeure inconnu ; toutefois, les éléments sculptés sur les allèges des baies sont dus au sculpteur arrageois Yves de Coëtlogon (signature portée sur l'allège de la travée de droite).
