Hauts-de-France, Pas-de-Calais
Arras
8 boulevard de Strasbourg

Maison

Numéro de dossier : IA62001432

Cadre de l'étude : enquête thématique départementale patrimoine Art Déco d'Arras, patrimoine de la Reconstruction

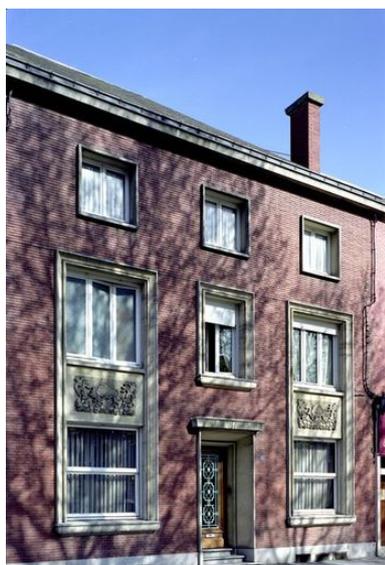
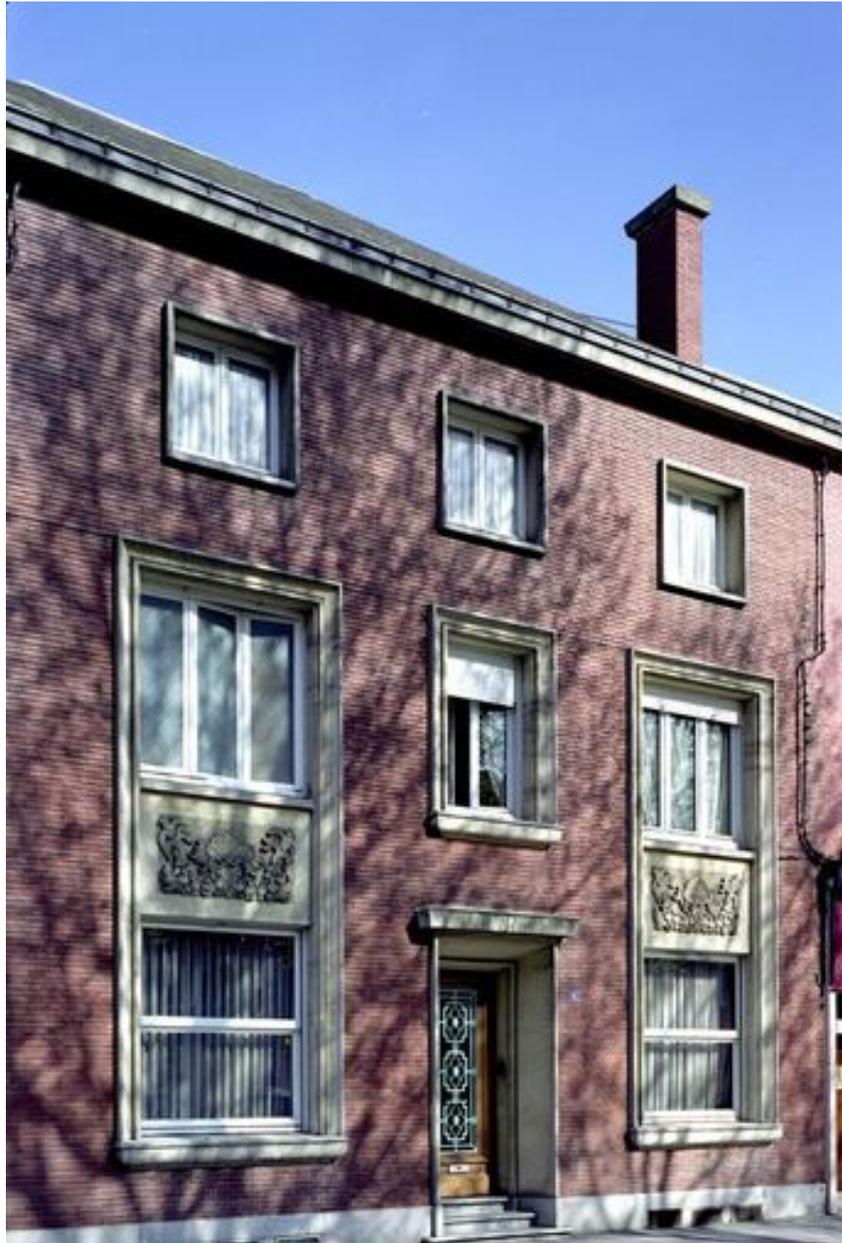
Vue générale.

Cette maison est en béton à parement de brique ; les encadrements des baies et de la porte ainsi que la corniche sont en béton apparent. La façade est constituée de trois travées comprenant au rez-de-chaussée des baies à guillotine surmontées de baies à trois vantaux au premier étage et de baies à deux vantaux à l'étage de comble. Les baies du rez-de-chaussée et du premier étage sont reliées entre elles par un encadrement mouluré. Les allèges situées entre ces baies sont ornées de bas-reliefs sculptés composés de coquillages, de fruits et d'ornements végétaux. La maison a été édifiée dans un style épuré caractéristique de l'Art déco des années 1930. Les bas-reliefs constituent les uniques ornements de la façade.

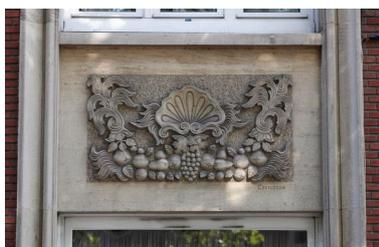
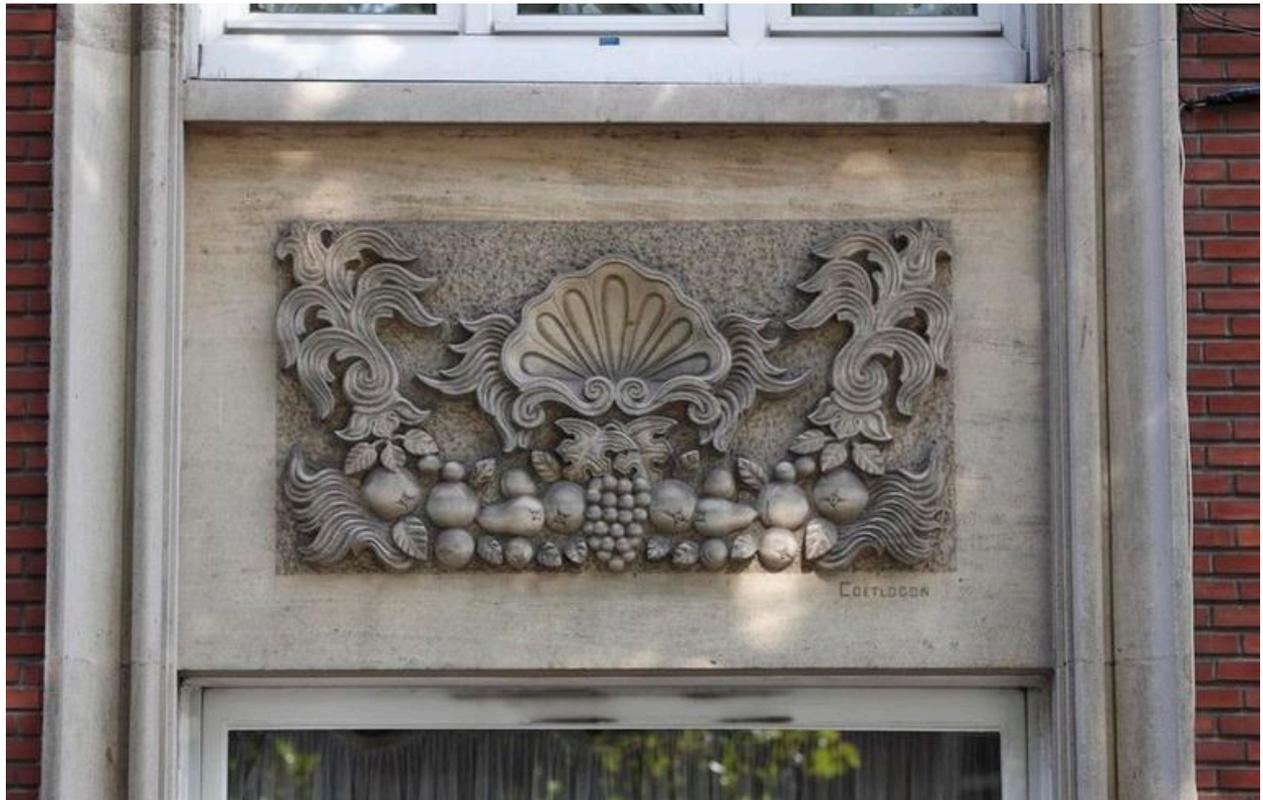
Bas-relief Art déco sculpté sur allège.

Cette maison a été endommagée par les bombardements au cours de la première guerre mondiale. Sa reconstruction est tardive, comme l'atteste un permis de construire délivré en 1930 et conservé au Service d'urbanisme de la mairie d'Arras. Son maître d'oeuvre demeure inconnu ; toutefois, les éléments sculptés sur les allèges des baies sont dus au sculpteur arrageois Yves de Coëtlogon (signature portée sur l'allège de la travée de droite).
