Hauts-de-France, Nord
Buysscheure
284 voie communale Popelier Straete

Ancienne ferme, actuellement maison

Numéro de dossier : IA59005856
Date de l'enquête initiale : 2025
Date(s) de rédaction : 2025
Cadre de l'étude : inventaire topographique canton de Cassel
Degré d'étude : étudié

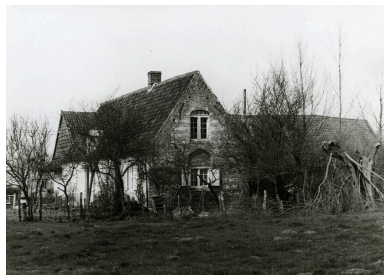
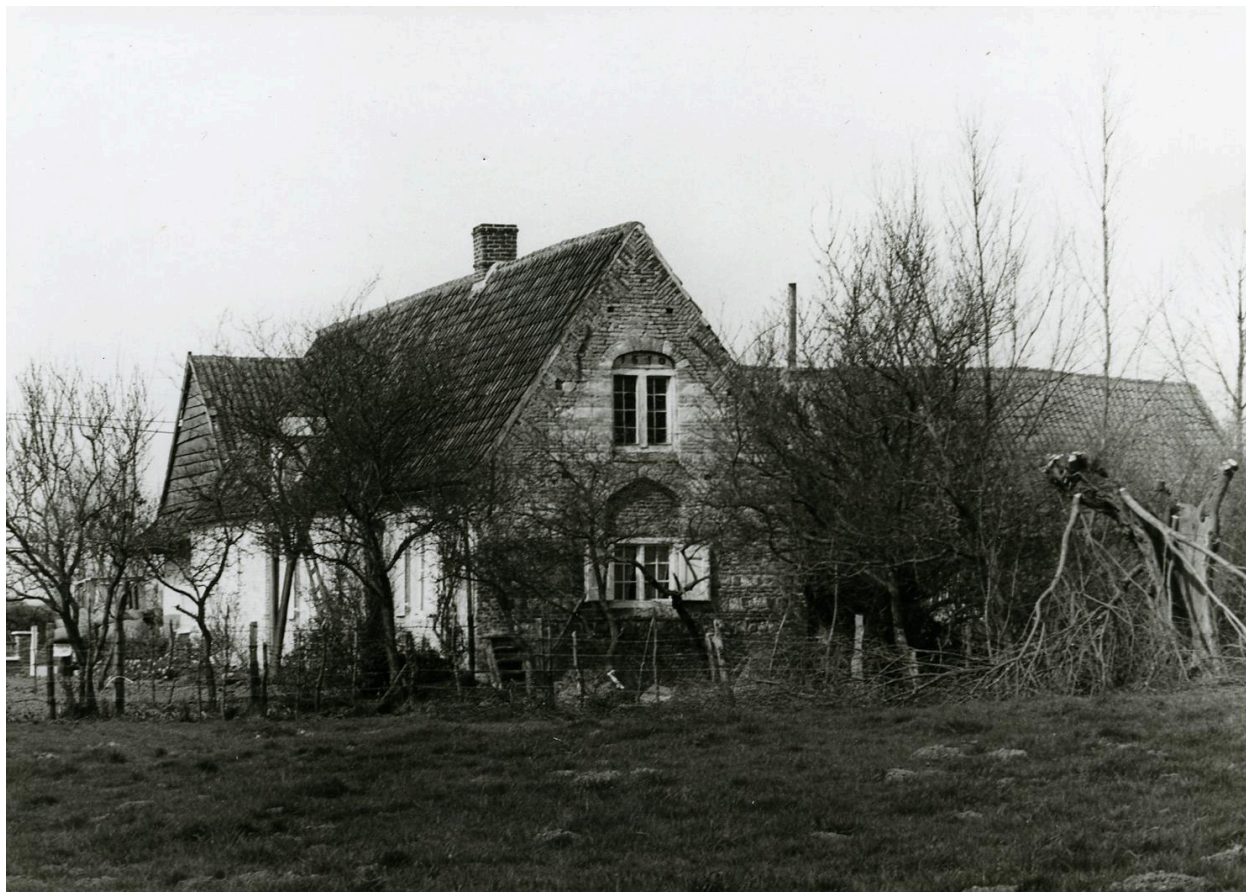
Vue d'ensemble de la ferme, 1975
(coll. Comité Flamand de France).
Repro. Delphine Volto Jourdan
IVR32_20255900334NUCAB

Vue d'ensemble de la ferme, 1975 (coll. Comité Flamand de France).

Des photographies de 1975, conservées au Comité flamand de France, montrent l'édifice encore utilisé dans sa fonction agricole (dont la grange). On distingue notamment une lucarne sur le versant sud, aujourd'hui disparue.

De nos jours, seul subsiste le logis principal, transformé en habitation privée. Les clichés de 1975 confirment que le bâtiment n'a pas connu de modifications majeures depuis cette époque.

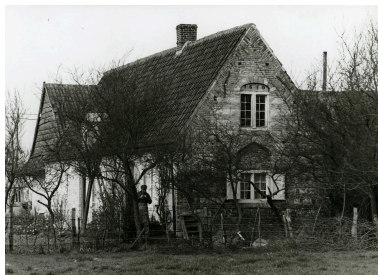
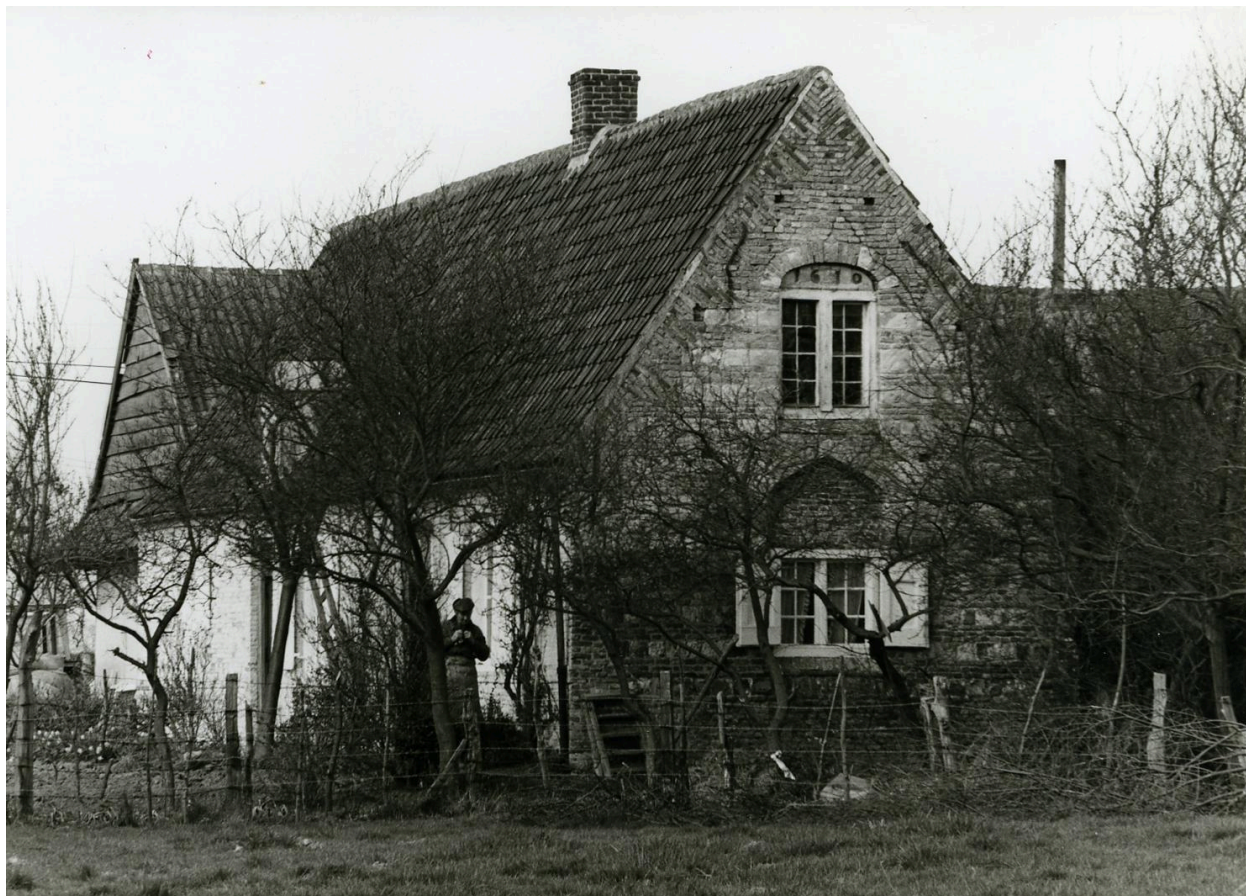
Détail du pignon est, 1975 (coll.
Comité Flamand de France).
Repro. Delphine Volto Jourdan
IVR32_20255900335NUCAB

Détail du pignon est, 1975 (coll. Comité Flamand de France).

Le corps de logis porte, sur le linteau de brique supérieur du pignon est, la date de 1670, attestant de son ancienneté. Le cadastre consulaire de 1803 (cf. lien web) mentionne déjà la présence du logis principal sur cette parcelle.

La présence de deux portes sur la façade sud et d'une cheminée excentrée confirment que le bâtiment actuel est la résultante d'un agrandissement en 1670 : la cheminée se situait à l'origine au sommet du pignon est du logis. La partie orientale, datée de 1670, correspond donc à une extension, tandis que la partie occidentale, plus ancienne mais non datée, constituerait le noyau initial de la ferme.

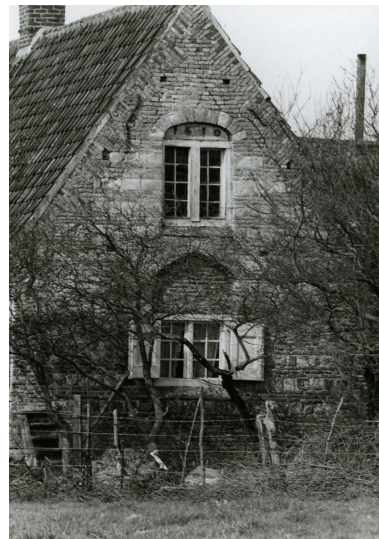
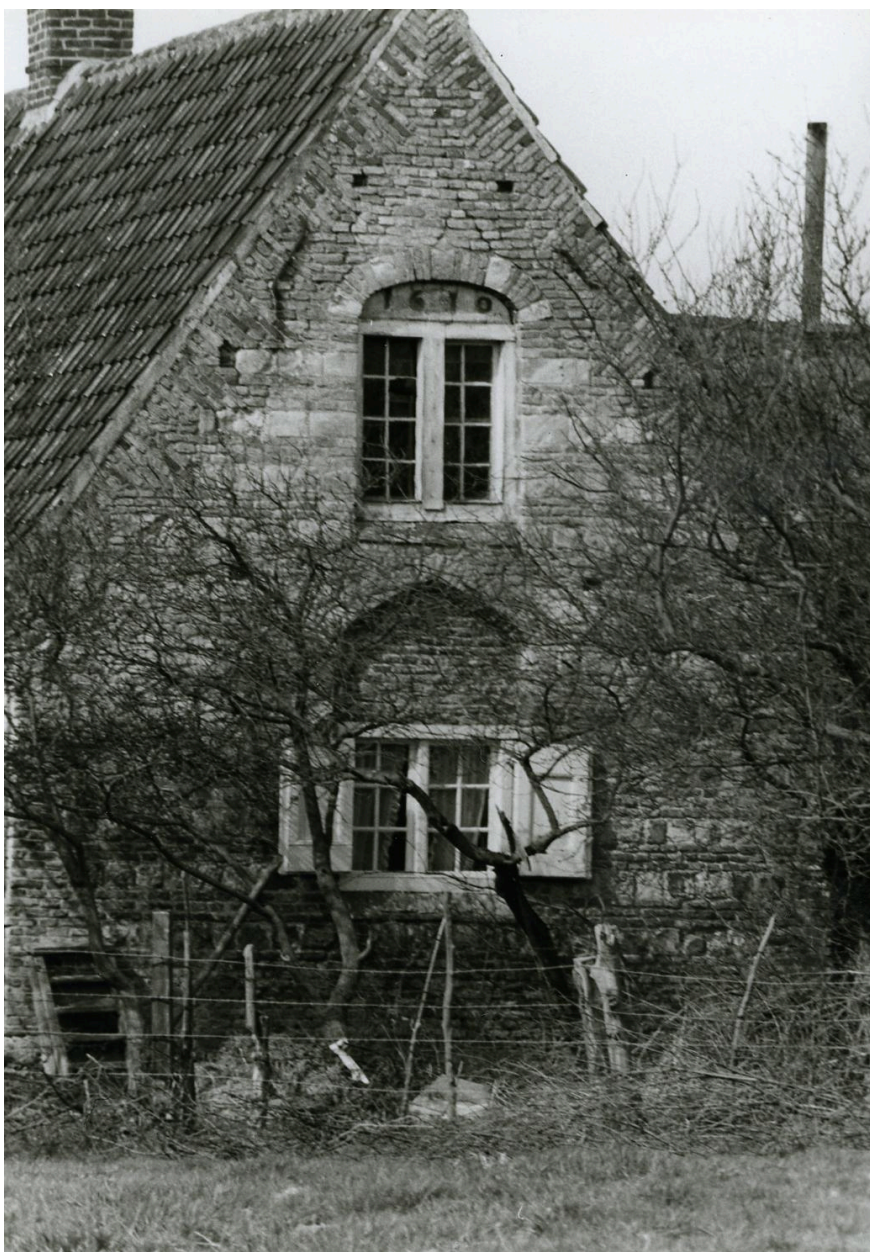
Détail des deux baies du
pignon est, 1975 (coll.
Comité Flamand de France).
Repro. Delphine Volto Jourdan
IVR32_20255900336NUCAB

Détail des deux baies du pignon est, 1975 (coll. Comité Flamand de France).

Le pignon est, découvert et bien conservé, est percé de deux baies superposées, l'une au rez-de-chaussée et l'autre dans les combles. La baie inférieure, dotée d'une grande ouverture rebouchée dans sa partie supérieure, est surmontée d'une voûte en arc brisé, tandis que la baie du comble adopte un arc surbaissé. Au-dessus, le linteau de brique porte la date de 1670.

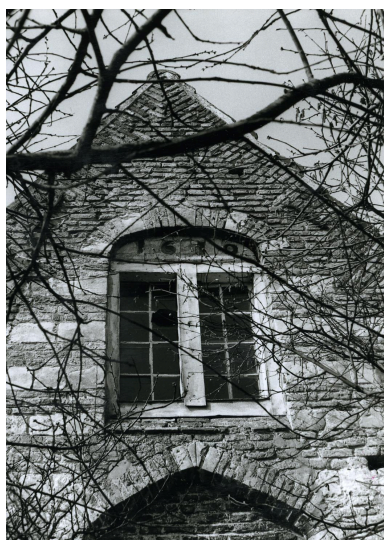
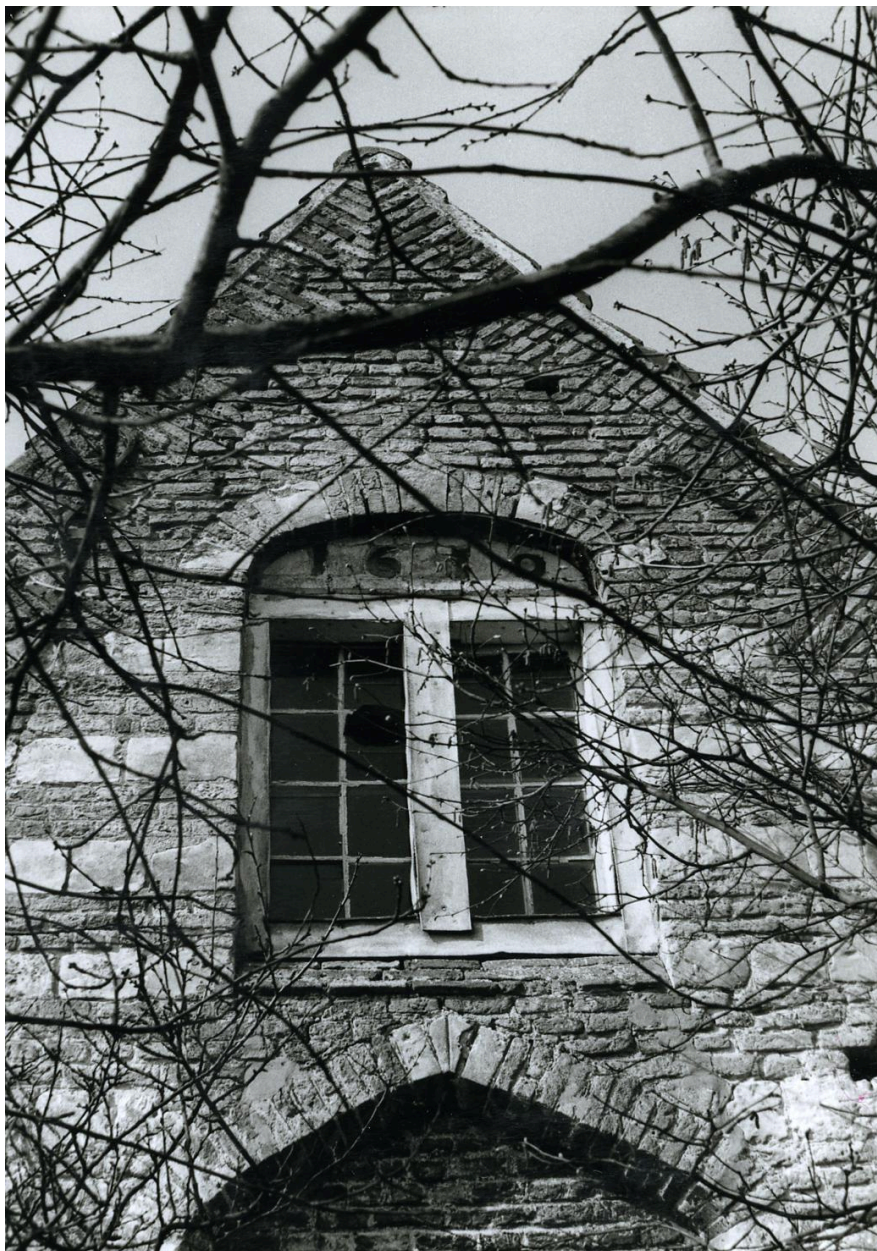
Détail de la baie donnant sur
comble. Pignon est, 1975 (coll.
Comité Flamand de France).
Repro. Delphine Volto Jourdan
IVR32_20255900337NUCAB

Détail de la baie donnant sur comble. Pignon est, 1975 (coll. Comité Flamand de France).

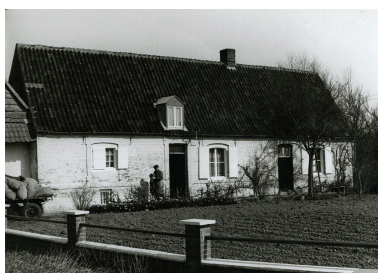
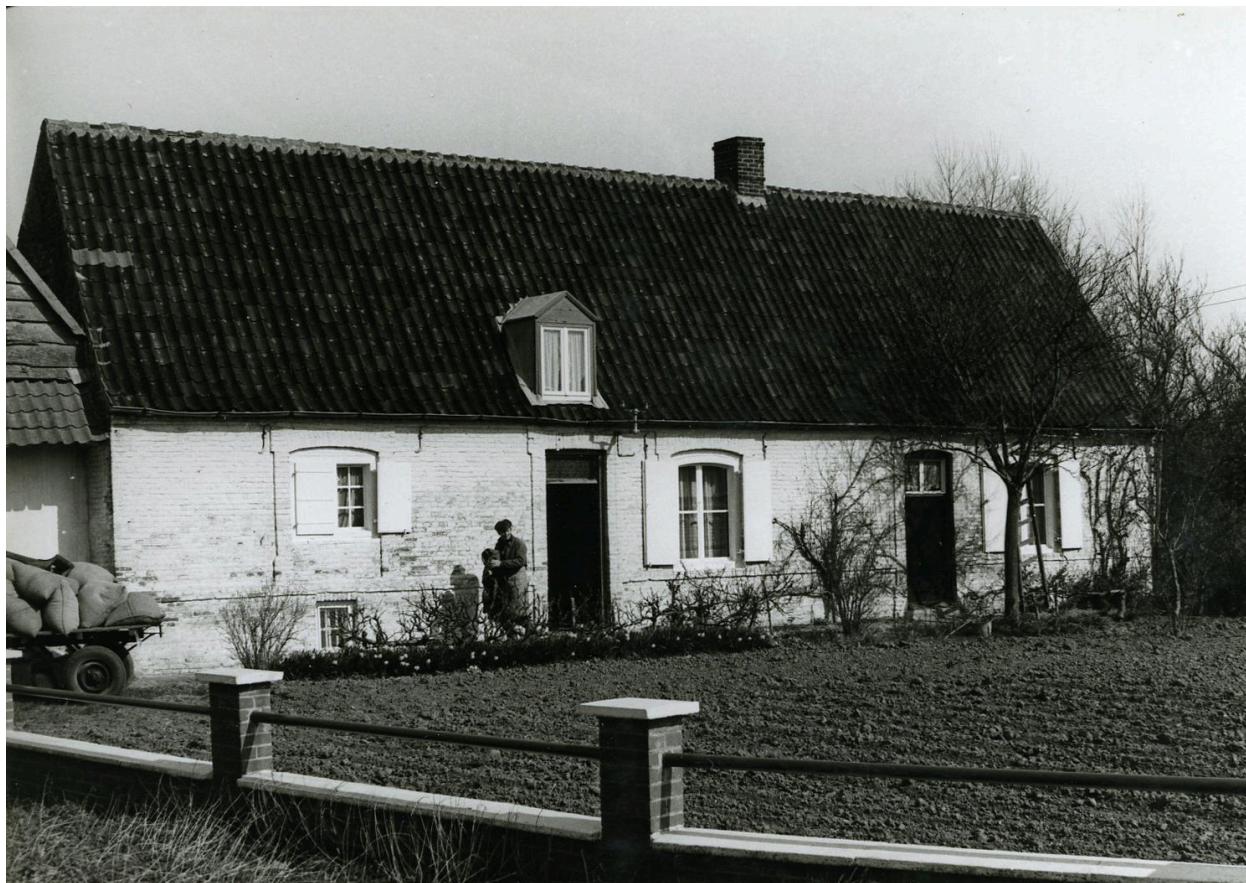
Façade sud, donnant sur
le carrefour, 1975 (coll.
Comité Flamand de France).
Repro. Delphine Volto Jourdan
IVR32_20255900333NUCAB

Façade sud, donnant sur le carrefour, 1975 (coll. Comité Flamand de France).

On observe que la fenêtre gauche (ouest) subit une réduction de sa hauteur. Elle est, à l'origine, très probablement de la même taille que les deux autres.

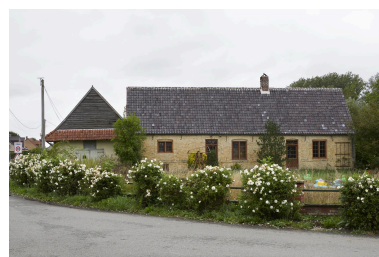
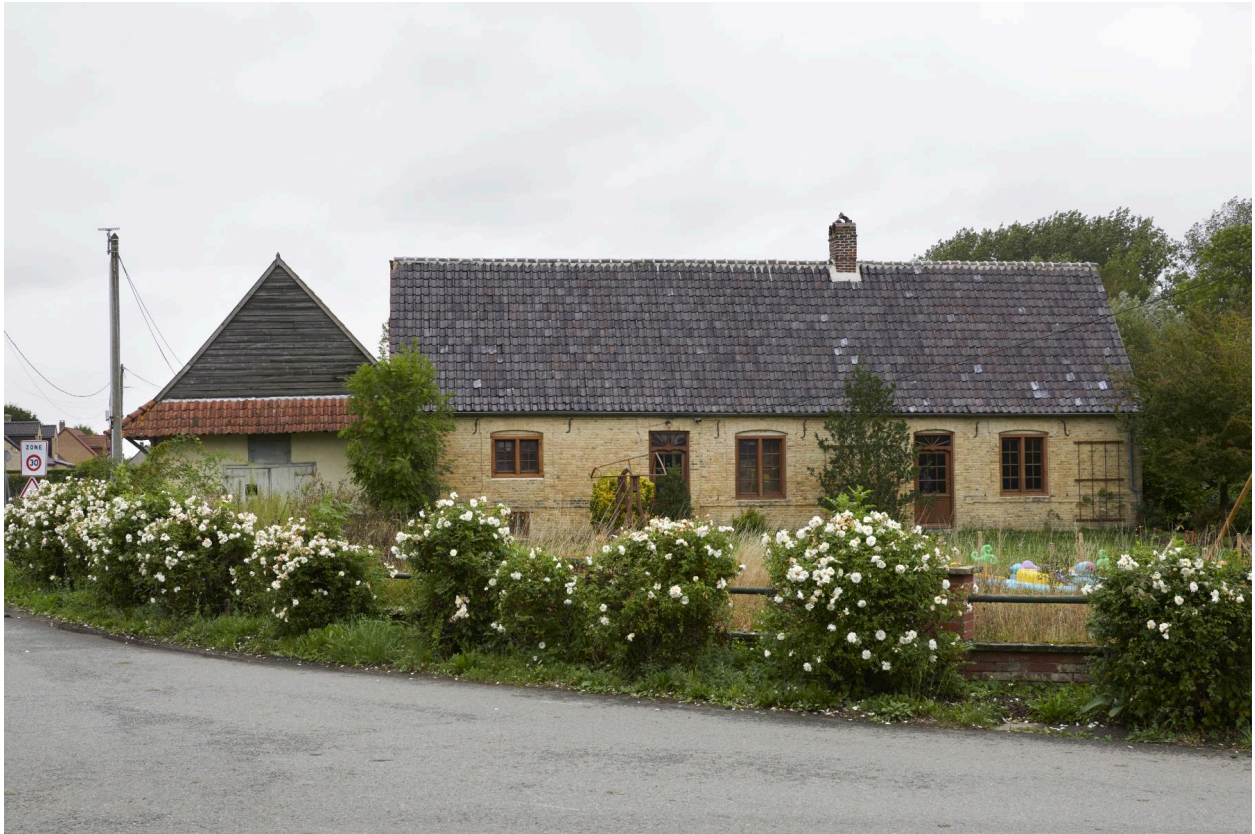
Façade sud, donnant sur le carrefour.
Phot. Delphine Volto Jourdan
IVR32_20245902961NUCA

Façade sud, donnant sur le carrefour.

La façade principale, au sud, se compose de cinq travées alternant deux portes et trois baies en arc surbaissé. Les ouvertures sont encadrées d'un décor de briques en saillie formant un léger relief autour des baies. Les seuils de porte en pierre bleue renforcent le caractère soigné de la mise en œuvre. La baie située à l'extrémité gauche - sous laquelle s'ouvre un soupirail de cave surélevée -, est plus étroite que les autres. Un bandeau de brique horizontal court à environ un tiers de la hauteur de la façade, soulignant l'horizontalité de l'ensemble. Des fers d'ancrage en forme de S ponctuent la maçonnerie.

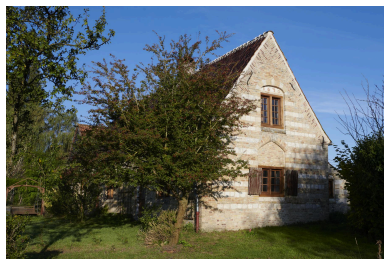
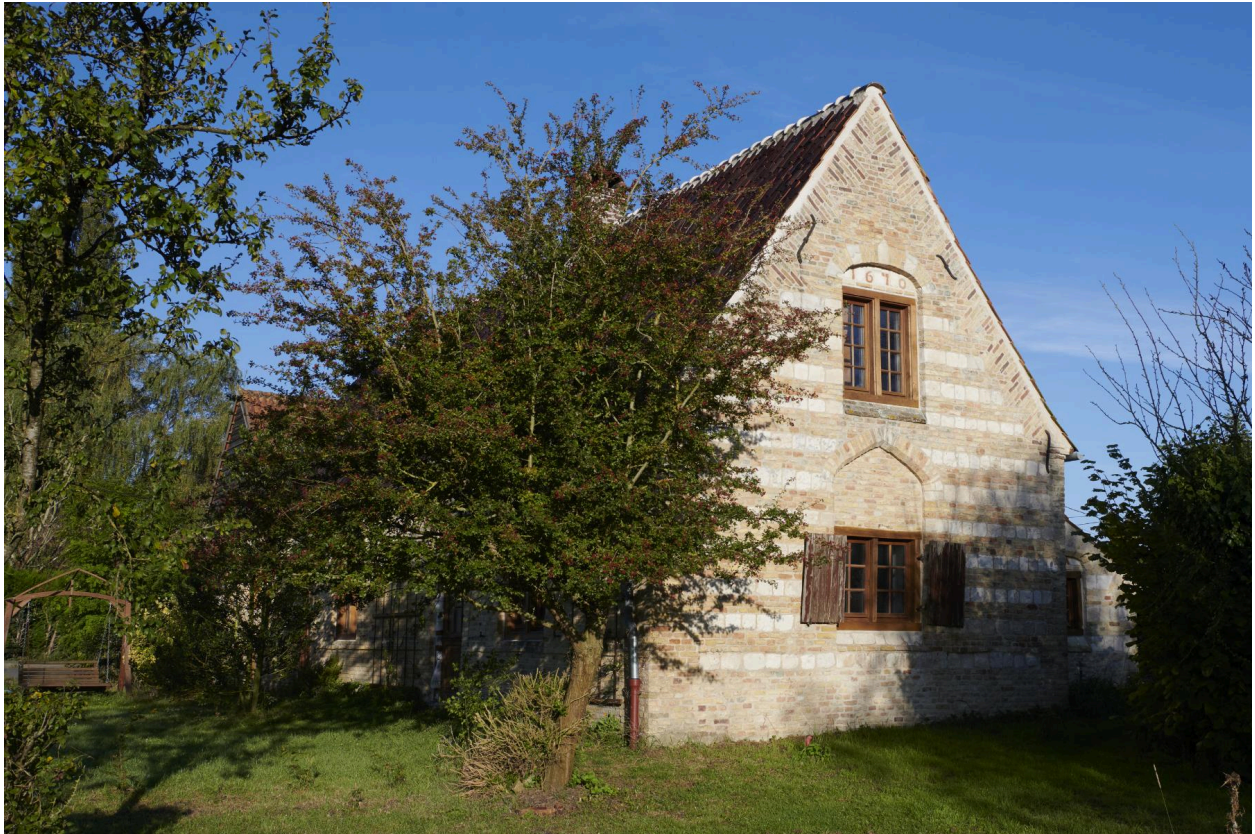
Vue générale du pignon situé à l'est.
Phot. Delphine Volto Jourdan
IVR32_20245903083NUCA

Vue générale du pignon situé à l'est.

Orienté est-ouest, le bâtiment présente un plan rectangulaire et se compose d'un rez-de-chaussée surmonté d'un comble. L'édifice est maçonné principalement en brique jaune, tandis que le pignon oriental offre une alternance de brique et de pierre calcaire, traduisant des remaniements successifs ou des phases de construction distinctes.

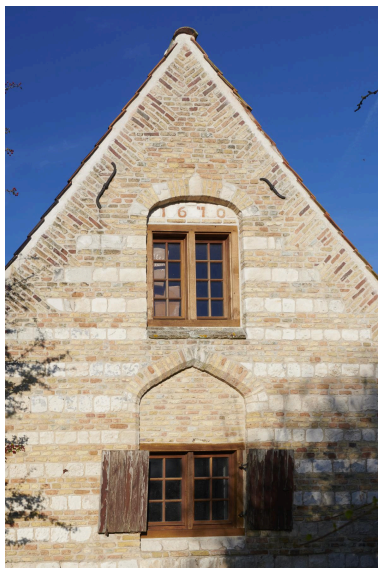
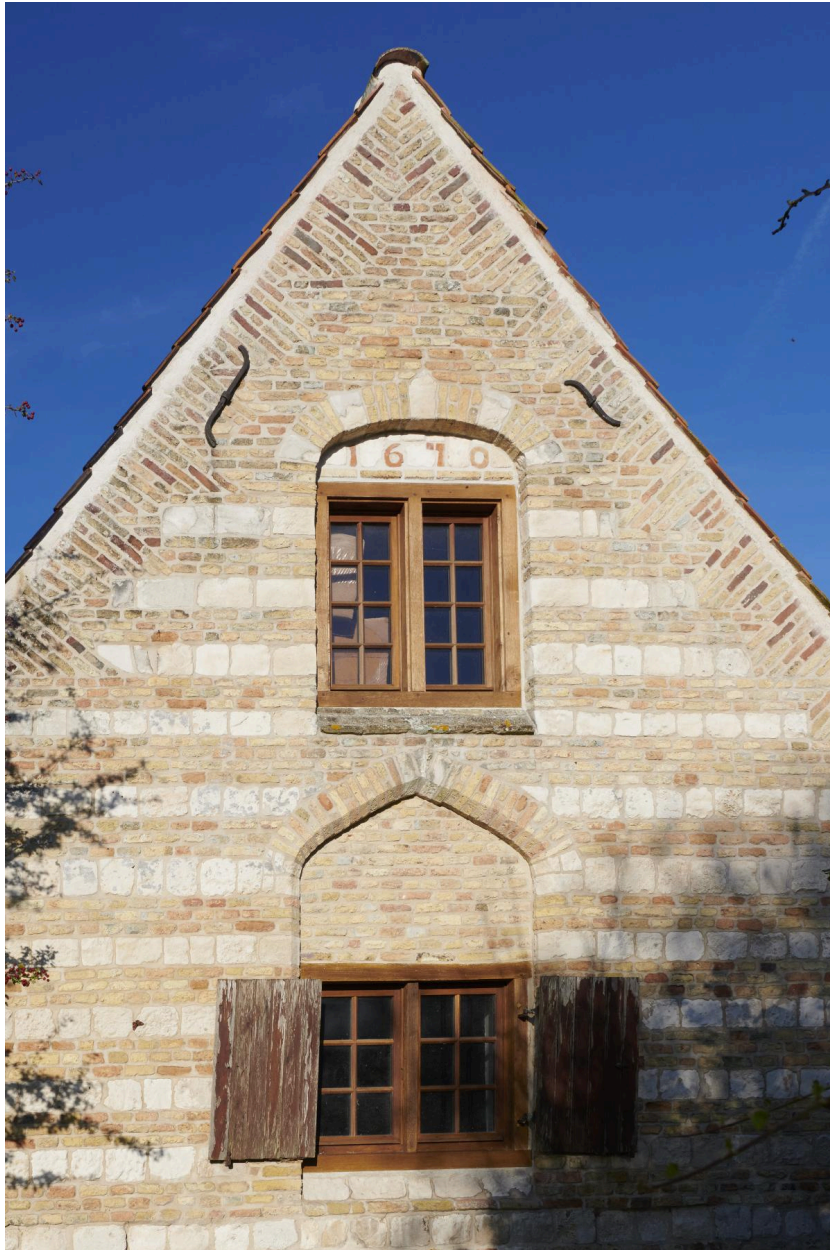
Détail des baies du pignon
est. Date portée 1670.
Phot. Delphine Volto Jourdan
IVR32_20245903084NUCA

Détail des baies du pignon est. Date portée 1670.

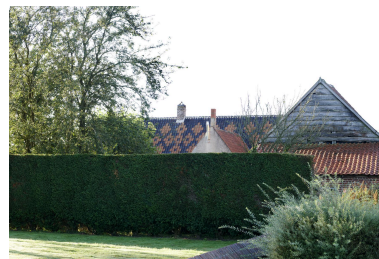
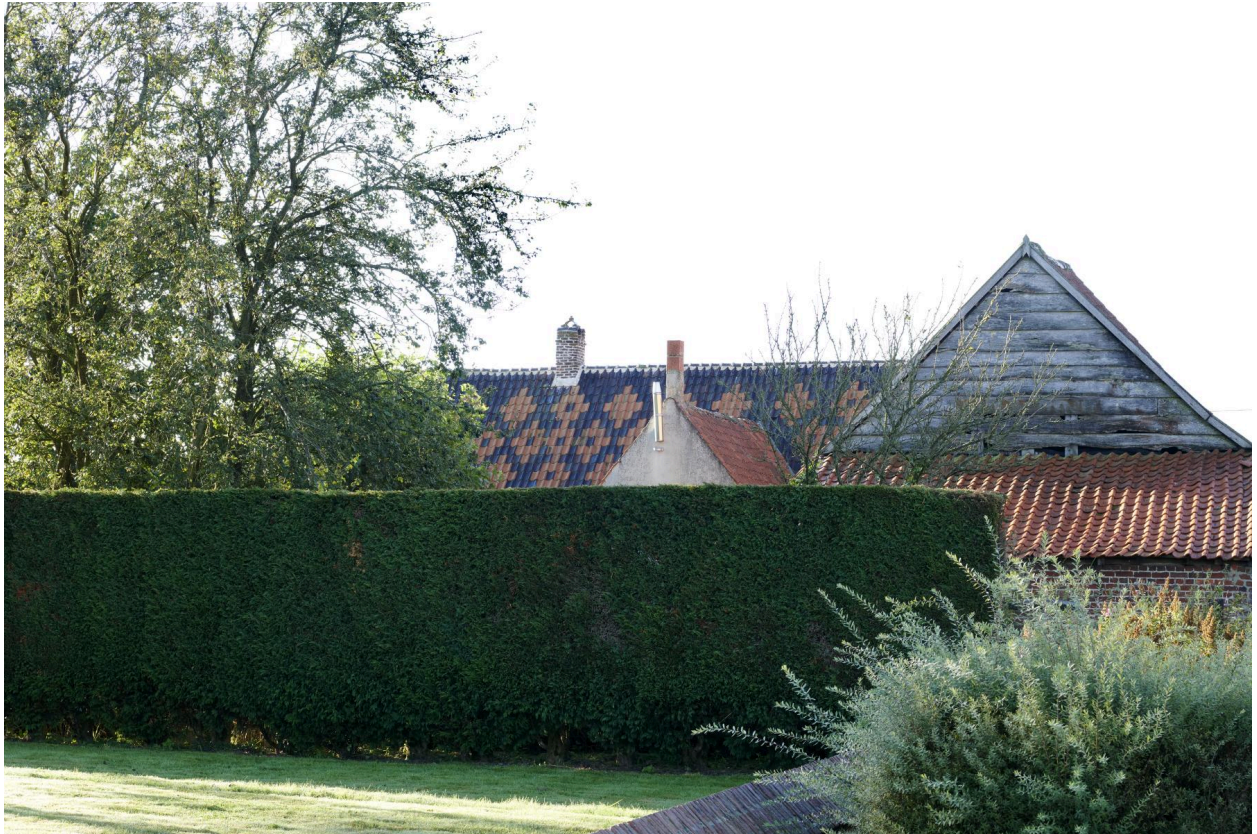
Détail de la couverture en
pannes flamandes sur le
versant nord de la toiture.
Phot. Delphine Volto Jourdan
IVR32_20245903085NUCA

Détail de la couverture en pannes flamandes sur le versant nord de la toiture.

L'édifice est couvert d'une toiture à deux pans en tuiles flamandes vernissées noires, dont le versant nord est orné d'un décor en losanges et symboles géométriques en tuiles orange, rappelant les pratiques ornementales régionales.
