Hauts-de-France, Somme  
Quend  
Froise

## Ancienne ferme

Numéro de dossier : IA80007830  
Date de l'enquête initiale : 2004  
Date(s) de rédaction : 2004  
Cadre de l'étude : inventaire préliminaire arrière-pays maritime picard  
Degré d'étude : étudié

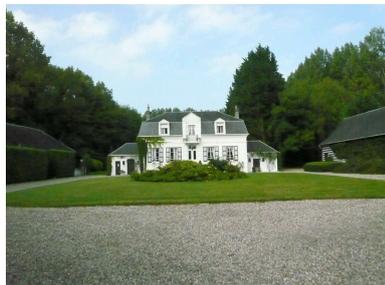
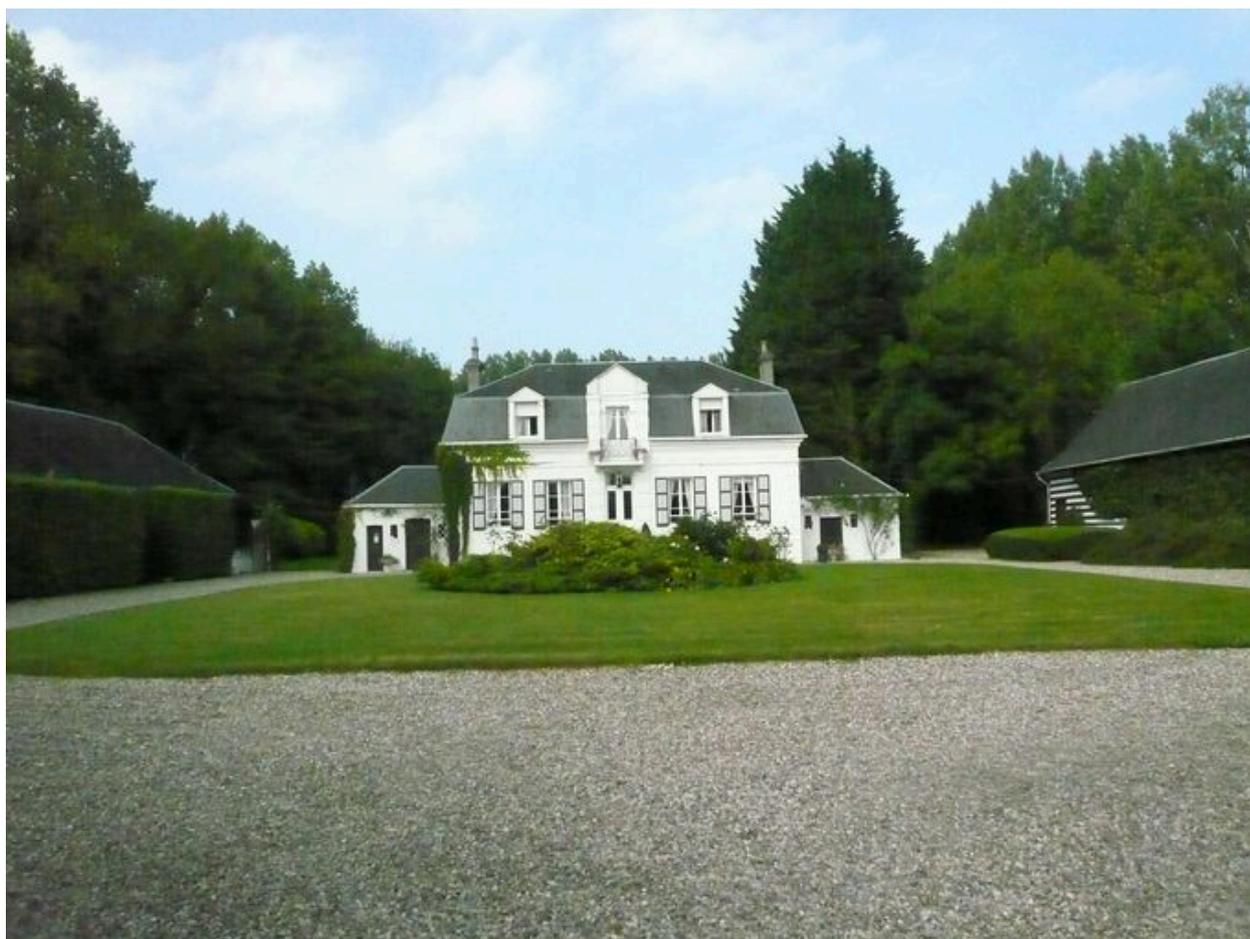
Vue du logis.  
Phot. Inès Guérin  
IVR22\_20078006228NUCA

Vue du logis.

Le logis est composé d'un corps de logis principal long de cinq travées de quatre fenêtres et une porte axiale, flanqué de deux ailes (au nord et au sud). Son toit brisé en ardoise est percé de deux lucarnes de part et d'autre d'une lucarne centrale, ouverte par une fenêtre pendante (avec garde-corps en fer forgé), qui prend place dans l'axe, juste à l'aplomb de la porte. Signalons la présence de deux cheminées en brique, aux deux extrémités de ce corps de bâtiment. Enfin, il semble que le domaine était autrefois clos par une grille montée sur mur bahut en brique : on peut encore en constater quelques vestiges sous la végétation à l'avant de cette propriété.

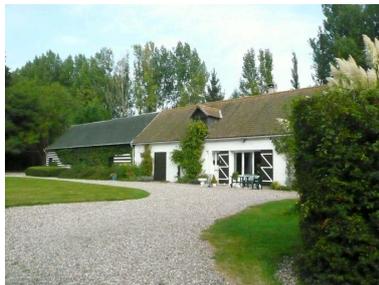
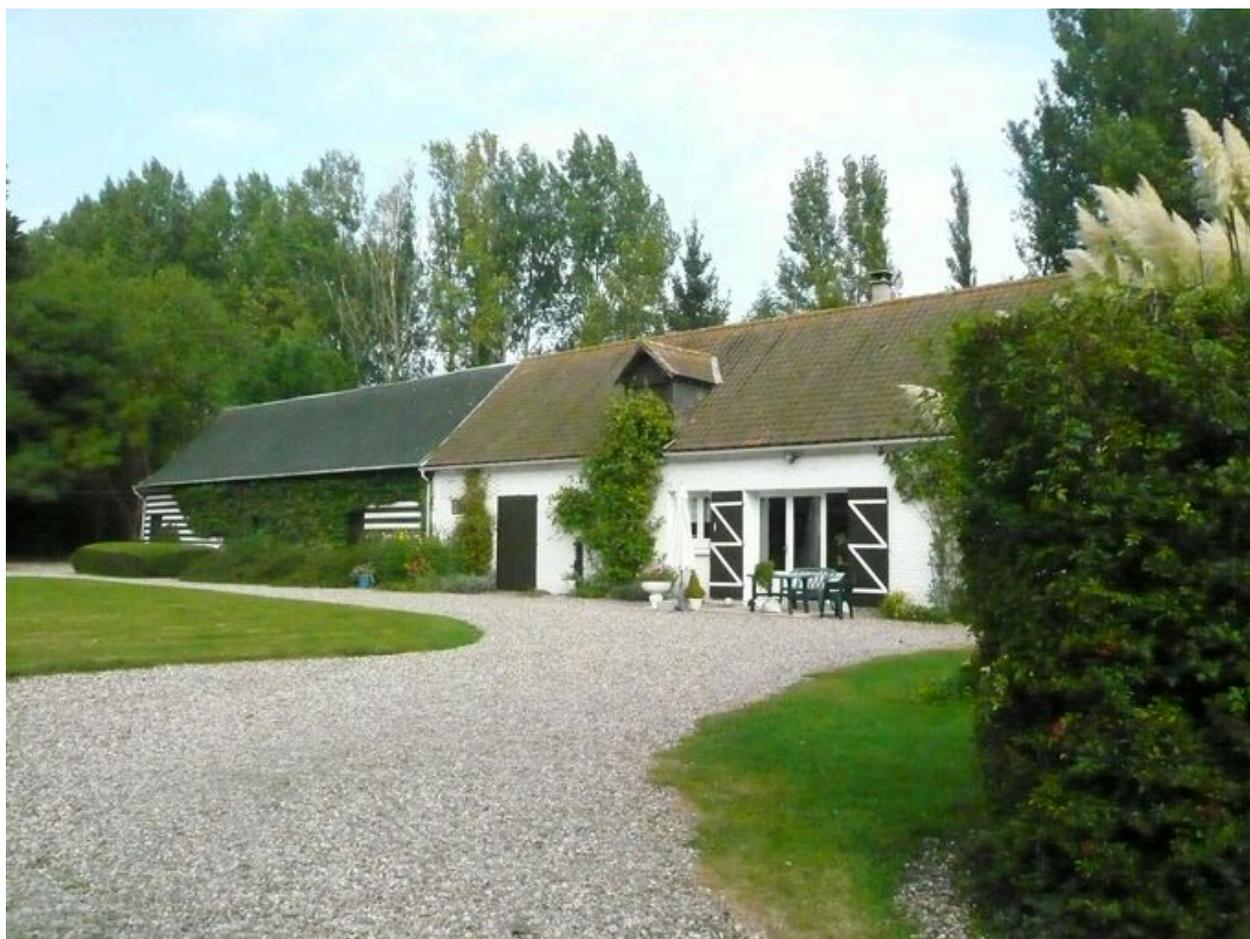
Vue des anciennes étables  
situées au nord de la cour.  
Phot. Inès Guérin  
IVR22\_20078006229NUCA

Vue des anciennes étables situées au nord de la cour.

L'ensemble des bâtiments est réparti autour d'une cour. Ils se composent d'un logis à l'ouest, en fond de cour (d'orientation nord-sud) et de deux bâtiments bordant la cour de part et d'autre au nord et au sud. Le bâtiment nord montre deux parties différentes, mais non interrompues : la première, à l'est, est en brique, son pignon oriental (sur rue) est percé de deux petites ouvertures semi-circulaires à la partie supérieure et sa face nord est également pourvue de petites ouvertures d'aération (cette face est à présent remaniée puisque ce bâtiment est transformé en habitation). Cette première partie a visiblement servi d'étables lors d'une utilisation plus ancienne. La seconde dans le prolongement à l'ouest est une construction en pans de bois hourdés au torchis, avec soubassement en brique.

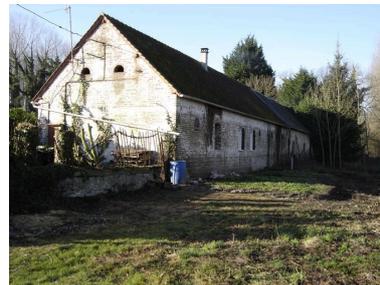
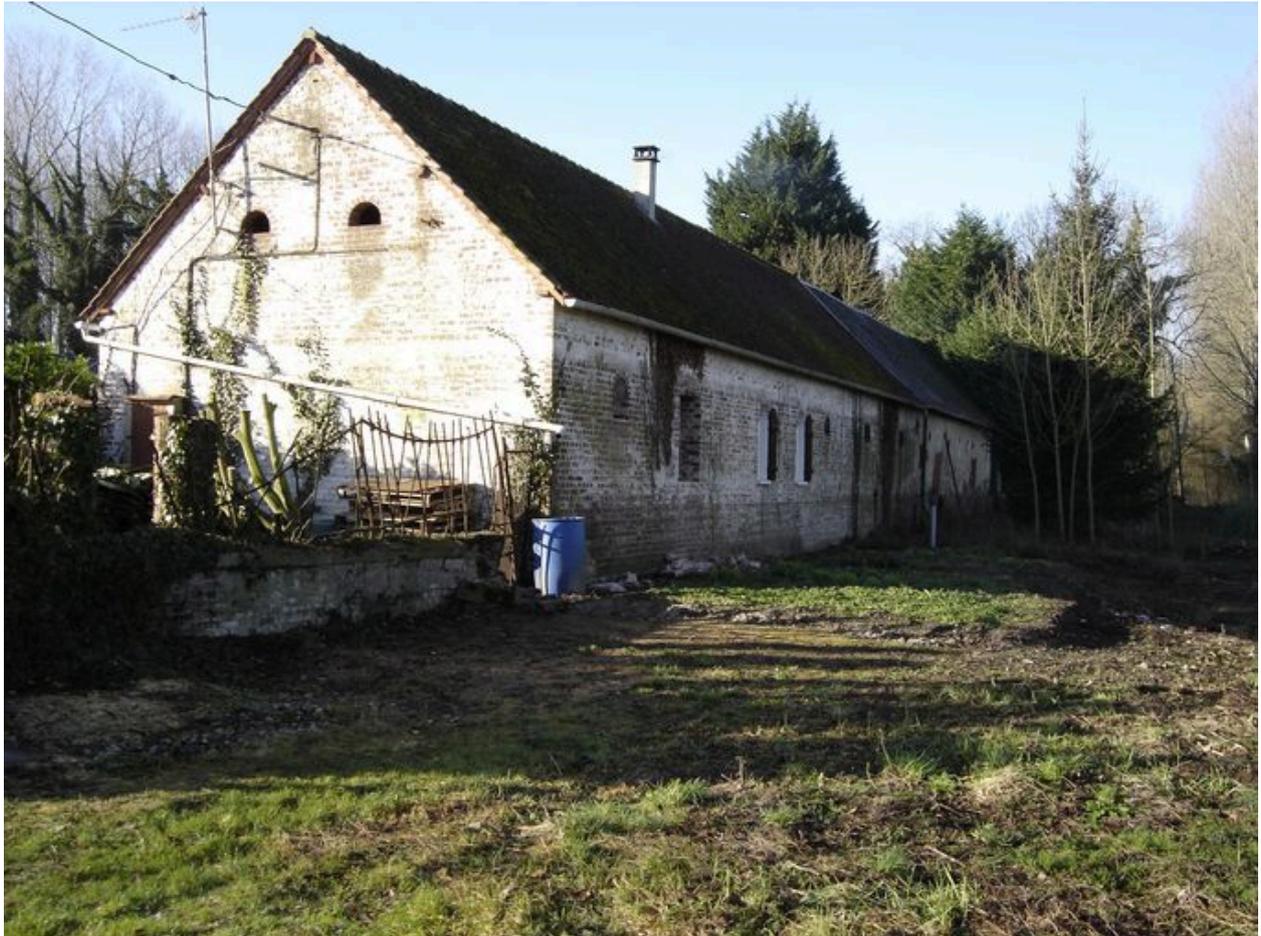
Vue postérieure de ces étables.  
Phot. Catherine Fourmond  
IVR22\_20058001407NUCA

Vue postérieure de ces étables.
