Hauts-de-France, Somme Saint-Quentin-en-Tourmont 1 rue des Ecoles

Ferme

Numéro de dossier : IA80007791 Date de l'enquête initiale : 2004 Date(s) de rédaction : 2004

Cadre de l'étude : inventaire préliminaire arrière-pays maritime picard

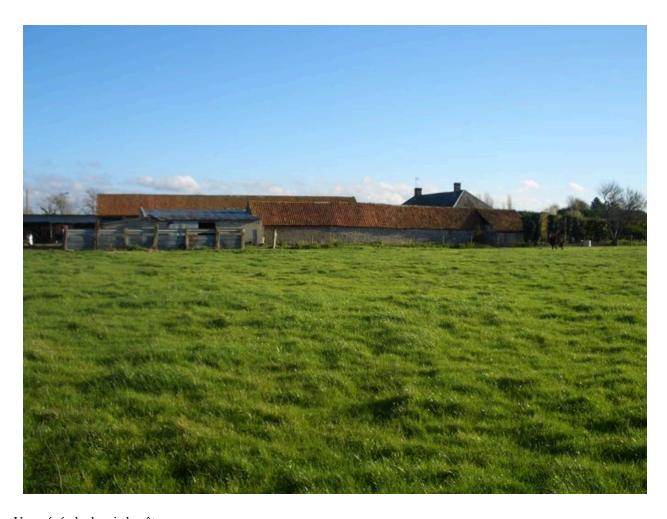
Vue générale depuis la pâture.

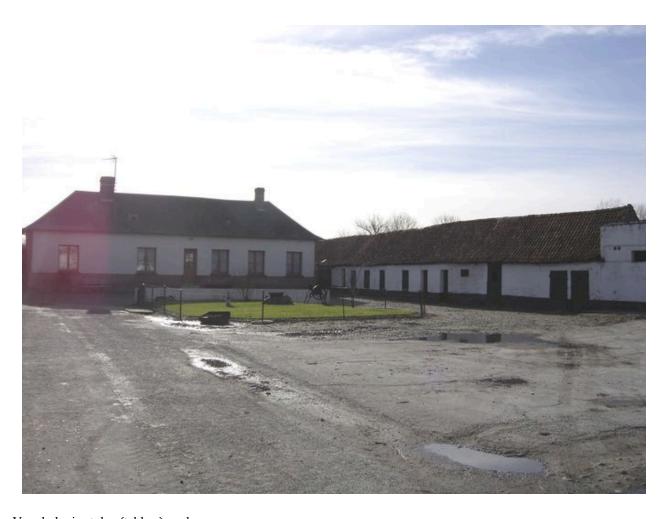
Vue du logis et des étables à cochons.

Dépourvu de cave, le logis, de six travées de long, occupe le fond de la cour. Mis à part le solin en brique d'un mètre de haut, il a été entièrement reconstruit récemment. Un trottoir de brique longe ce dernier sur la cour. Le toit à longs pans et croupes est en ardoise. A l'ouest sont situées les porcheries, dont la maçonnerie allie galets et briques. Le toit à longs pans est en tuiles flamandes. A l'est, les écuries en brique, longues et basses, sont percées à chaque travée d'une fenêtre cintrée. Là aussi, le toit à longs pans en tuile est pourvu d'un léger coyau.

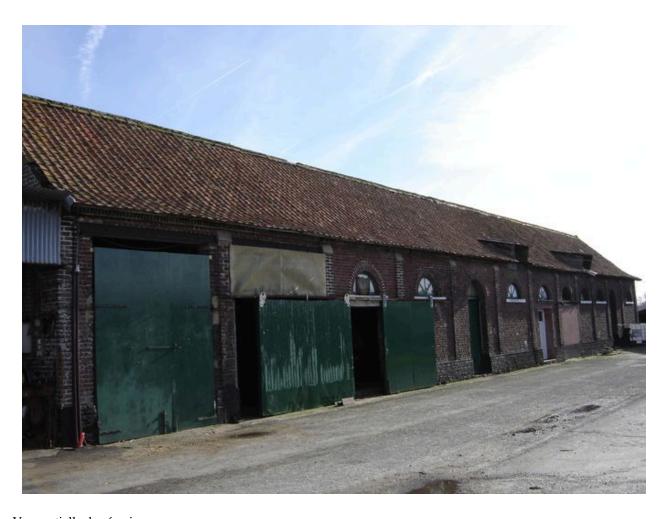
Vue partielle des écuries.

Cette ferme possède un intérêt par l'ampleur de ses bâtiments agricoles et le soin architectural particulier dont les écuries ont fait l'objet.
