Hauts-de-France, Oise
Ville
rue de l' Eglise

Église paroissiale et ancien cimetière Saint-Pierre-ès-Liens de Ville

Numéro de dossier : IA00049599
Date de l'enquête initiale : 1986
Date(s) de rédaction : 2009
Cadre de l'étude : inventaire topographique canton de Noyon, patrimoine de la Reconstruction
Degré d'étude : étudié

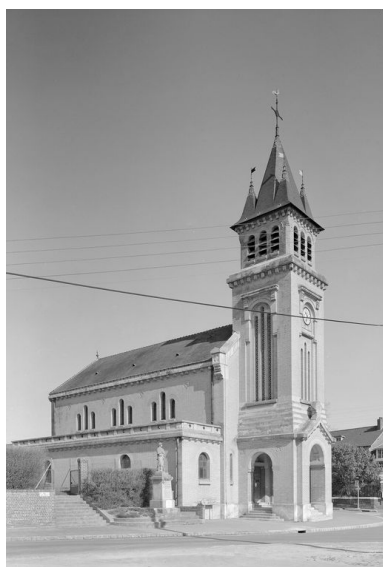
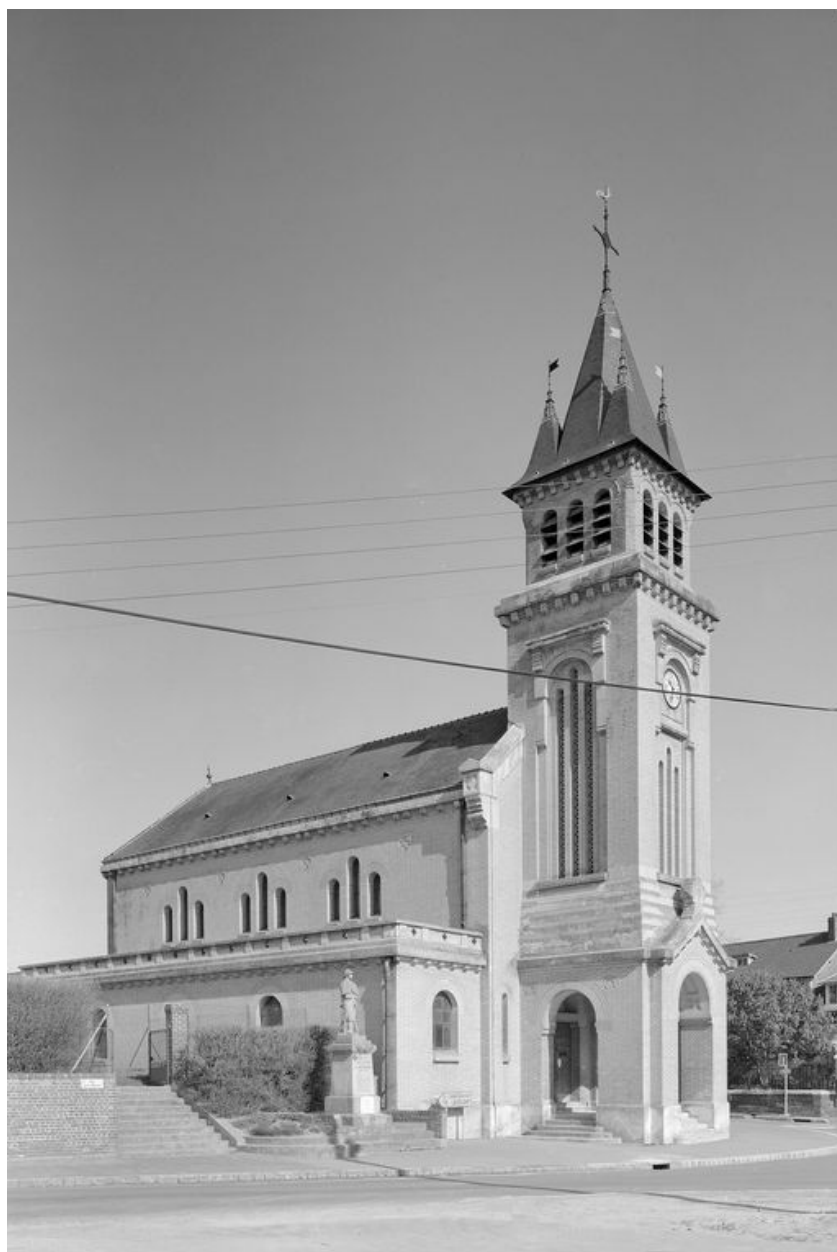
Elévation nord-ouest.
Phot. Jean-Michel Perrin
IVR22_19856000549X

Elévation nord-ouest.

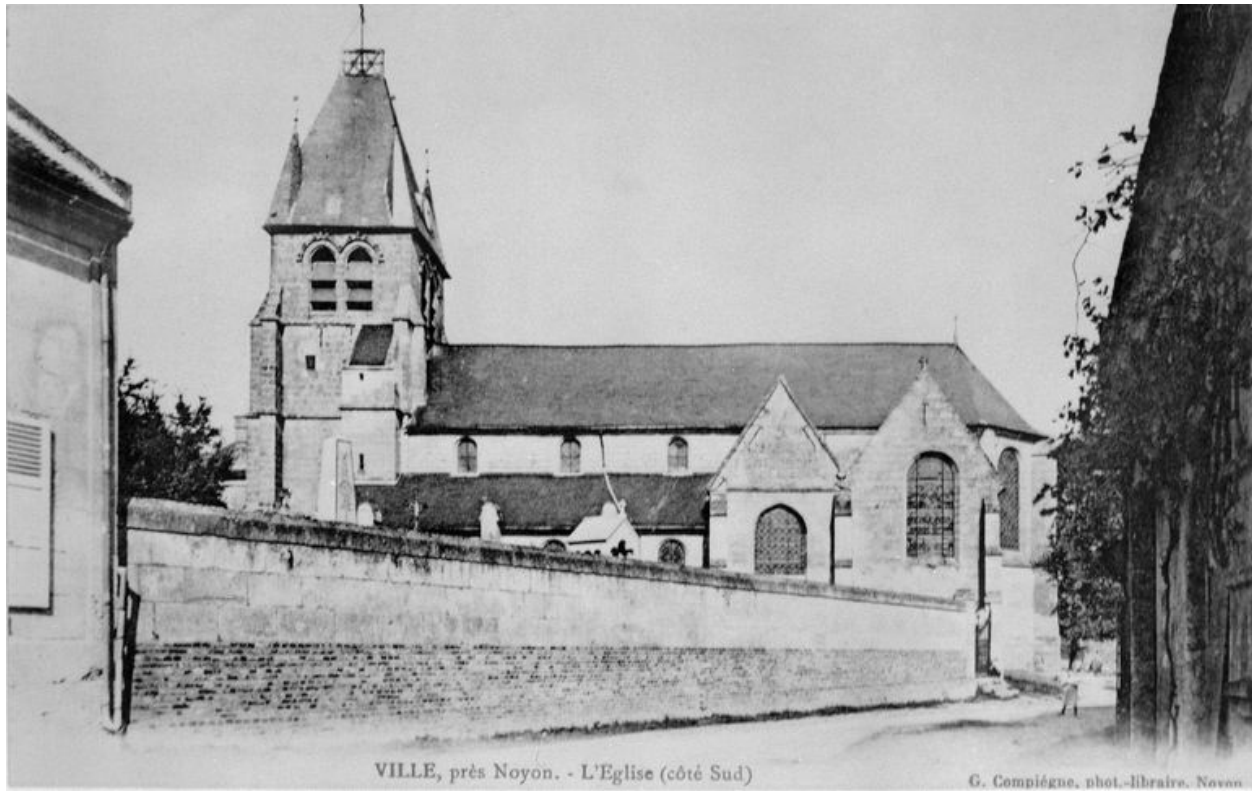
Élévation sud avant 1914 (AP).
Phot. Jean-Michel Périn
IVR22_19856000255XB

Elévation sud avant 1914 (AP).

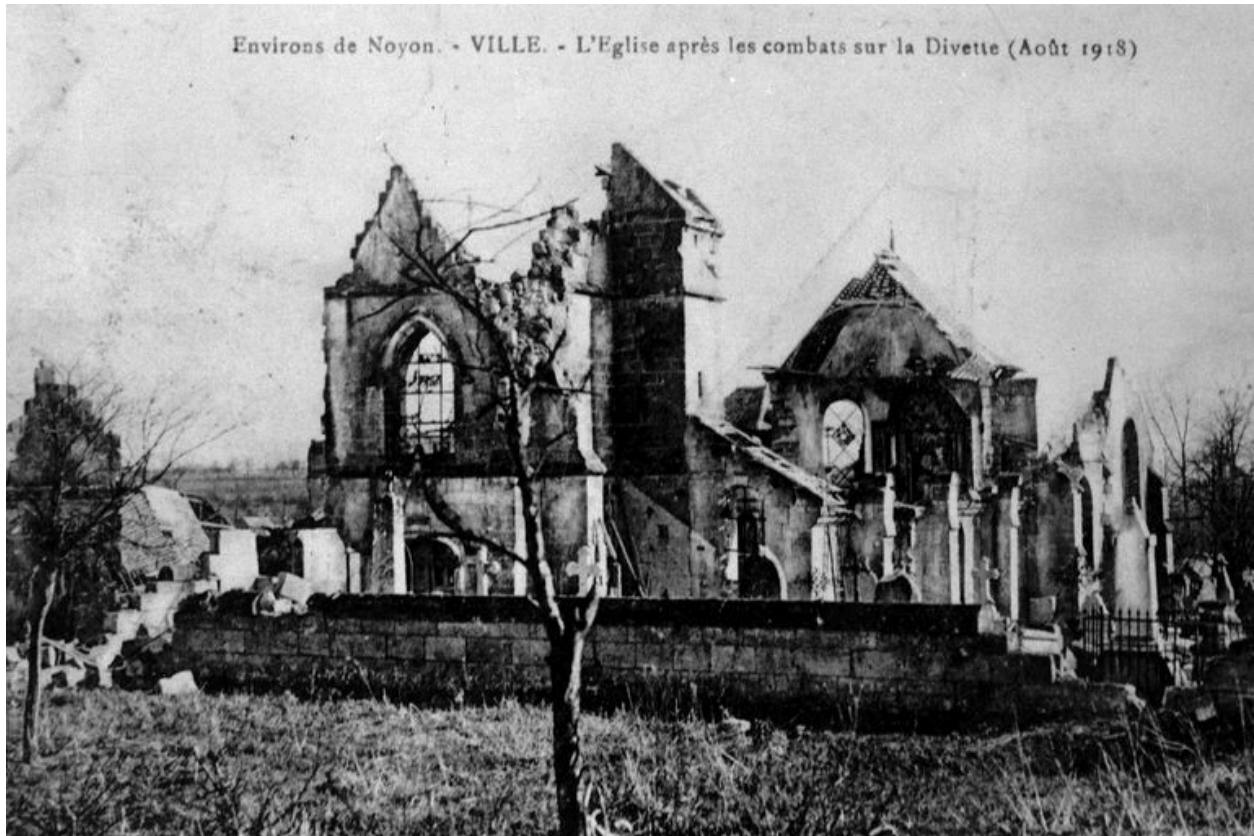
Eglise ruinée, en 1918 (AP).
Phot. Jean-Michel Périn
IVR22_19856000249XB

Eglise ruinée, en 1918 (AP).

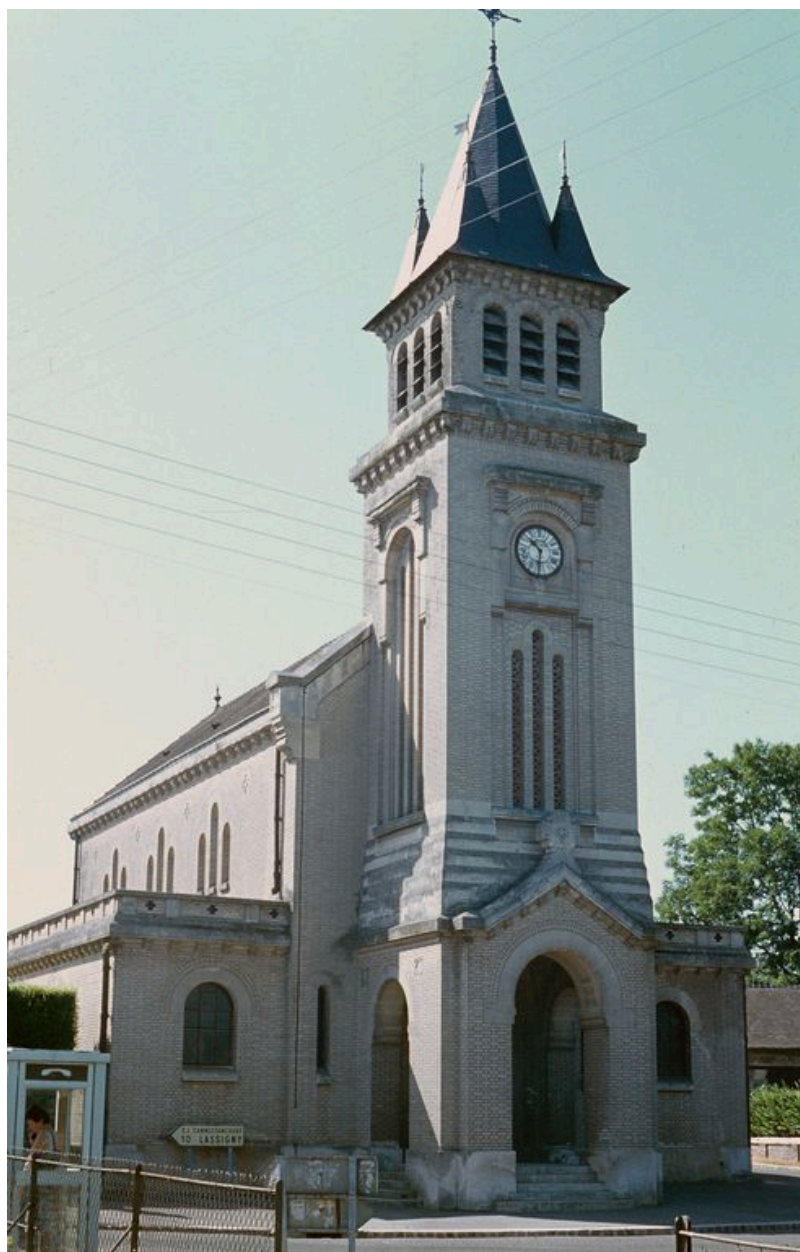
Elévation occidentale.
Phot. Martine Plouvier
IVR22_19836000345ZA

Elévation occidentale.

Matériau(x) du gros-oeuvre, mise en oeuvre et revêtement : résidu industriel en gros oeuvre ; béton ; pierre de taille
Matériau(x) de couverture : ardoise, tuile plate
Plan : plan allongé
Étage(s) ou vaisseau(x) : 3 vaisseaux
Type(s) de couverture : terrasse ; flèche polygonale ; toit à longs pans
Escaliers : escalier dans-oeuvre
