Hauts-de-France, Oise
Abbeville-Saint-Lucien

L'habitat du village d'Abbeville-Saint-Lucien

Numéro de dossier : IA60005324

Cadre de l'étude : inventaire topographique Communauté de communes Oise Picarde

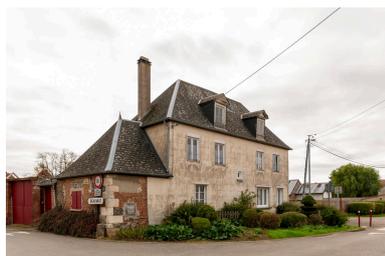
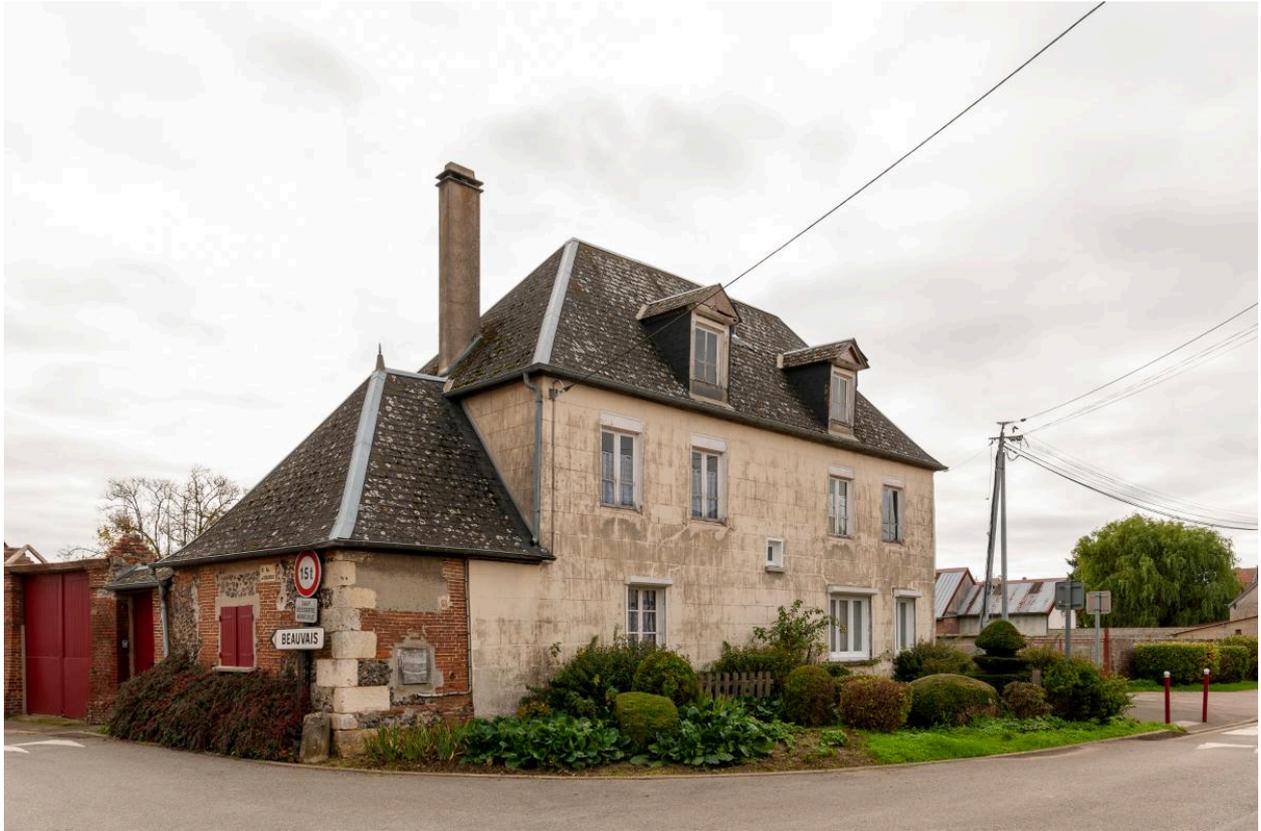
Ancien presbytère, vue depuis le nord
Phot. Marc Kérignard
IVR32_20226001133NUCA

Ancien presbytère, vue depuis le nord

Le torchis et le pan de bois sont les matériaux les plus anciennement employés dans les constructions. Le vieux presbytère est bâti ainsi (ill.). La pierre est très rare et employée surtout dans les solins des bâtiments comme les granges alignées sur la rue (n°16a rue de la Place par exemple, où de gros blocs de calcaire sont placés aux retombées des poteaux du pan de bois). Les entrées charretières alignées sur la rue sont fermées par d'imposants battants qui constituent les « grands portes » et sont l'occasion pour les menuisiers de faire montre de leurs compétences en les ornant parfois de motifs décoratifs (n°19 rue de la Mairie (ill.)).

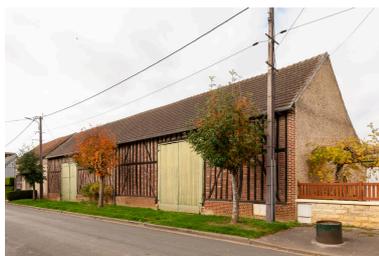
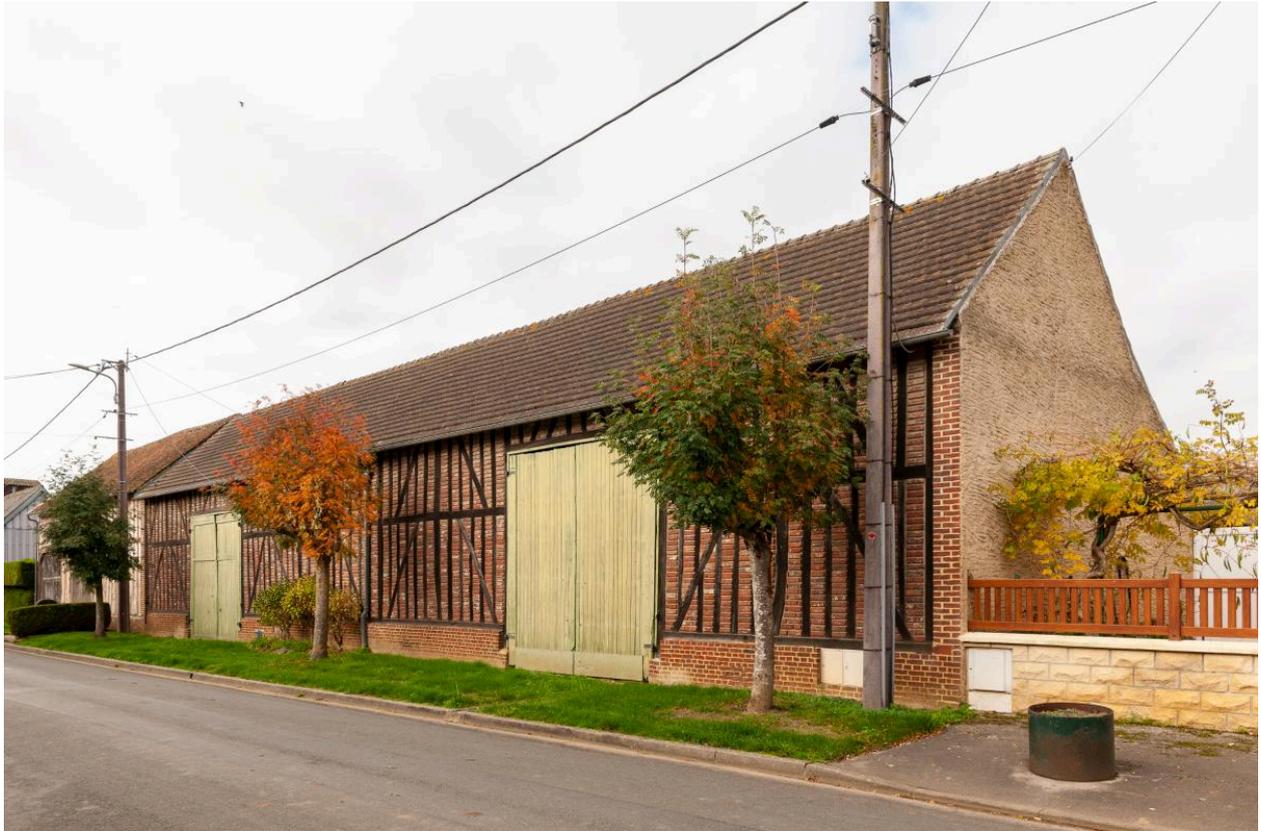
Anciennes granges, n°10 rue de la Place, vue depuis le nord-est.
Phot. Marc Kérignard
IVR32_20226001135NUCA

Anciennes granges, n°10 rue de la Place, vue depuis le nord-est.

La ferme « picarde » est majoritaire et caractéristique des villages-rues au parcellaire découpé en fines lanières (« trinquettes » en picard). Elle correspond à de petites ou moyennes exploitations agricoles sur lesquelles vivaient des familles partageant leurs activités entre travaux des champs et petit artisanat. Il n'était par exemple pas rare qu'un maréchal possède également un petit troupeau, des animaux de basse-cour et un lopin de terre. Cette habitation est également celle du journalier ou manouvrier agricole qui pouvaient être rémunérés directement en grains. La grange est ainsi alignée sur la rue pour engranger plus aisément les céréales. Elle est traversée par un passage charretier menant dans la cour au fond de laquelle s'élève le logis. Sur les côtés peuvent être implantées les bâtiments d'élevage (étable, écurie, poulailler...). Ce type d'habitat se retrouve surtout dans les rues de la Place et de la Mairie (n°2 (ill.), 8, 9, 10 (ill.), 12, 14 (ill.) et 16 rue de la Place ; n°2 rue du Bois (ill.) ; n°7 rue de la Mairie (ill.)).

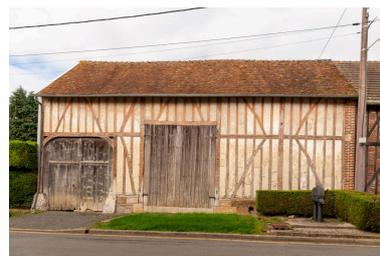
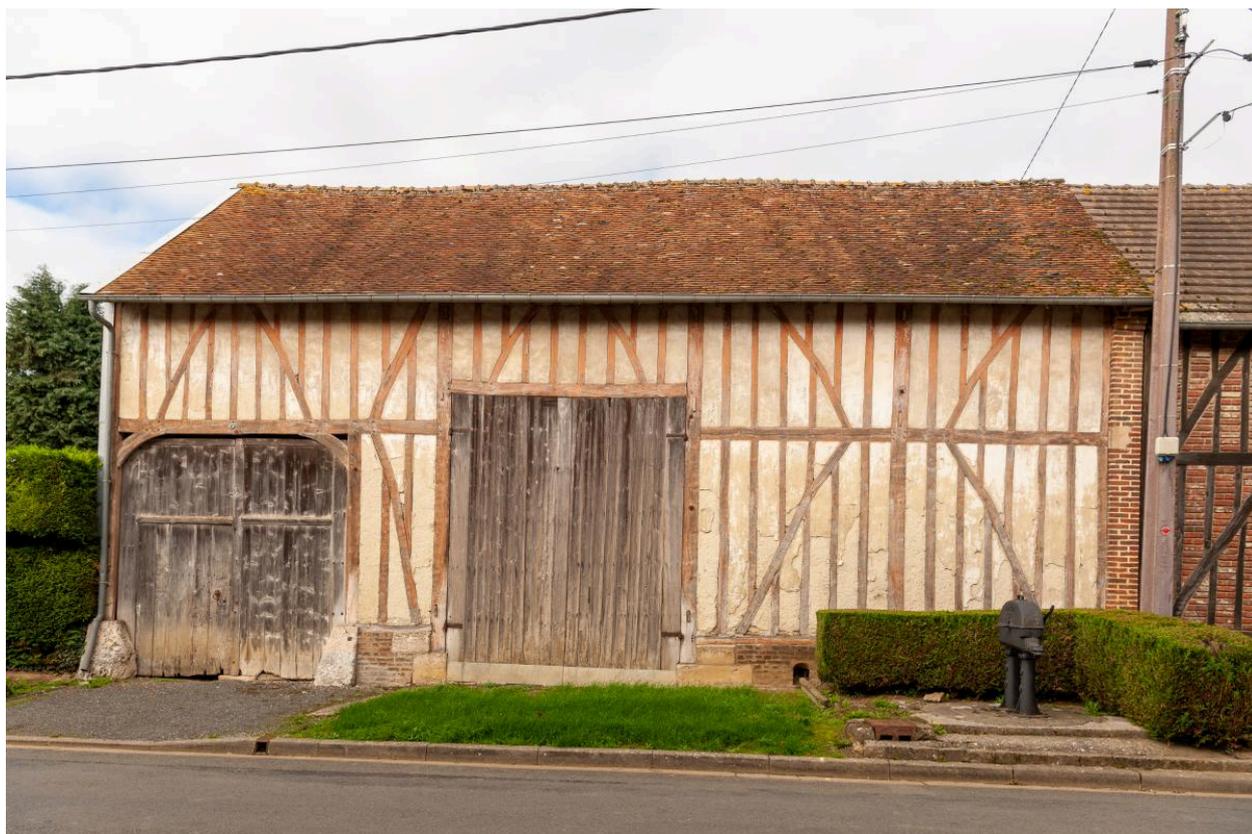
Ancienne grange avec entrée charretière, n°14 rue de la Place, vue depuis le sud-est.
Phot. Marc Kérignard
IVR32_20226001137NUCA

Ancienne grange avec entrée charretière, n°14 rue de la Place, vue depuis le sud-est.

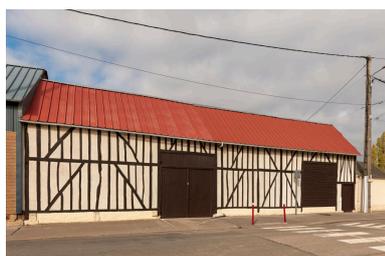
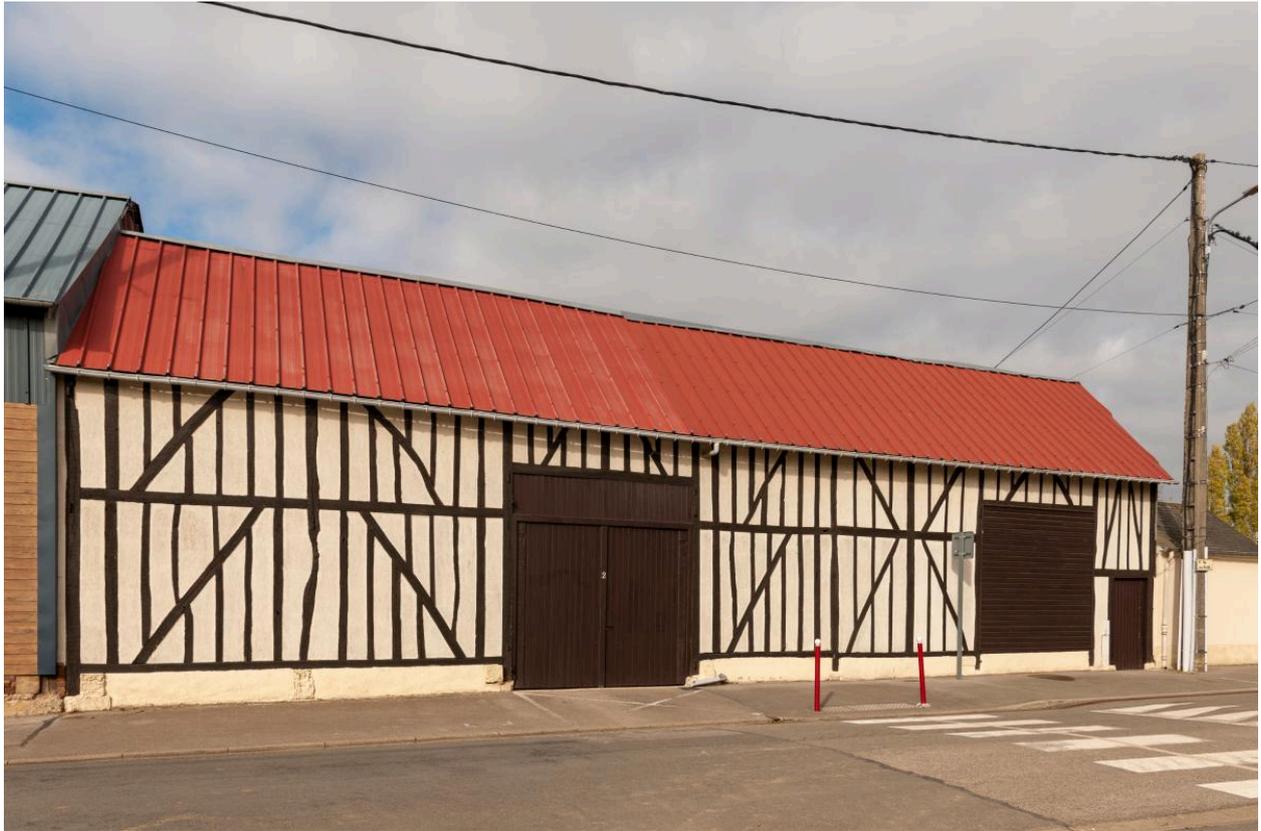
Ancienne grange avec entrée charretière comblée, n°2 rue de la Place, vue depuis le sud-est.
Phot. Marc Kérignard
IVR32_20226001138NUCA

Ancienne grange avec entrée charretière comblée, n°2 rue de la Place, vue depuis le sud-est.

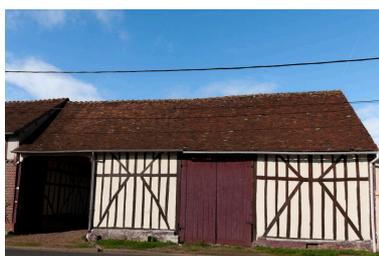
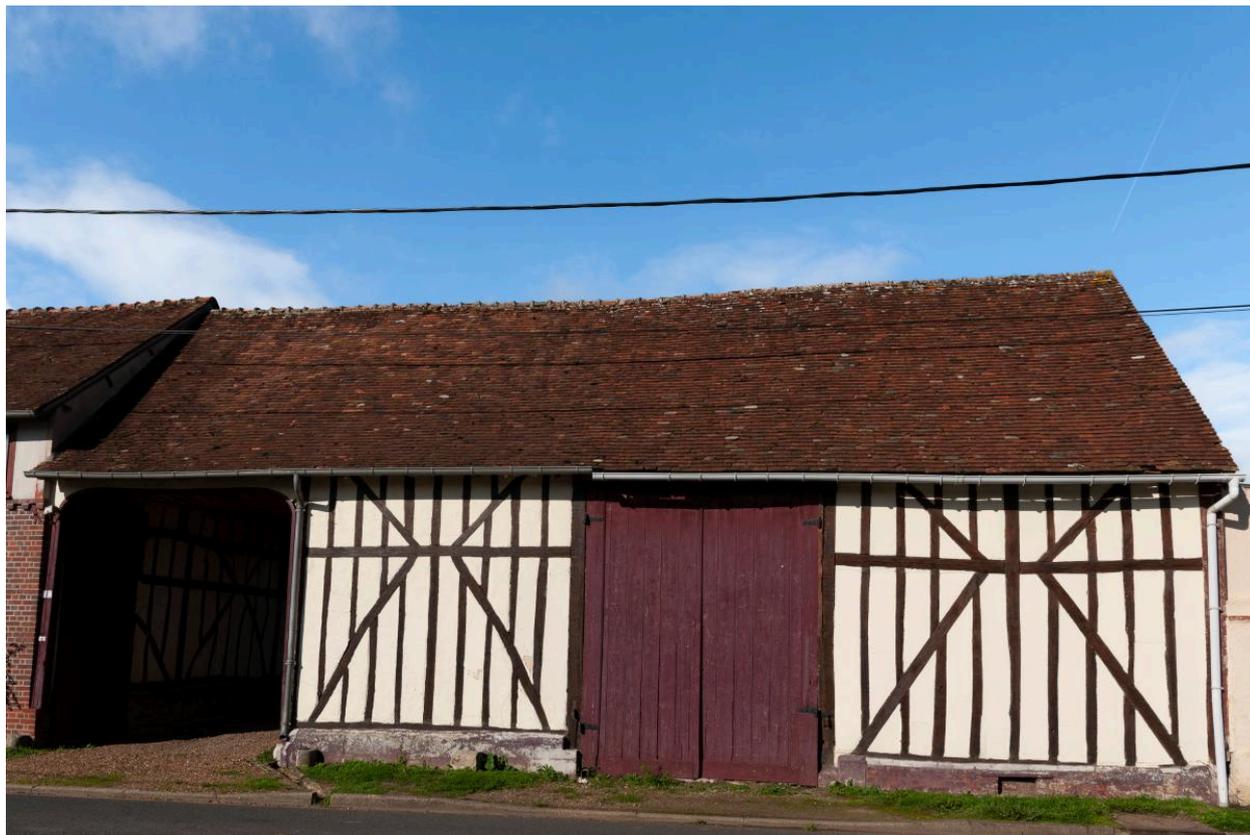
Ancienne grange avec entrée charretière, n°7 rue de la Mairie, vue depuis le sud-est.
Phot. Marc Kérignard
IVR32_20226001146NUCA

Ancienne grange avec entrée charretière, n°7 rue de la Mairie, vue depuis le sud-est.

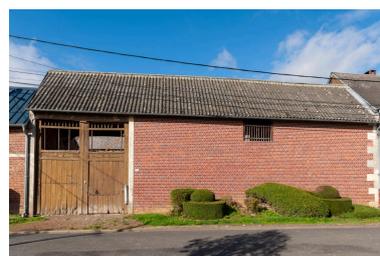
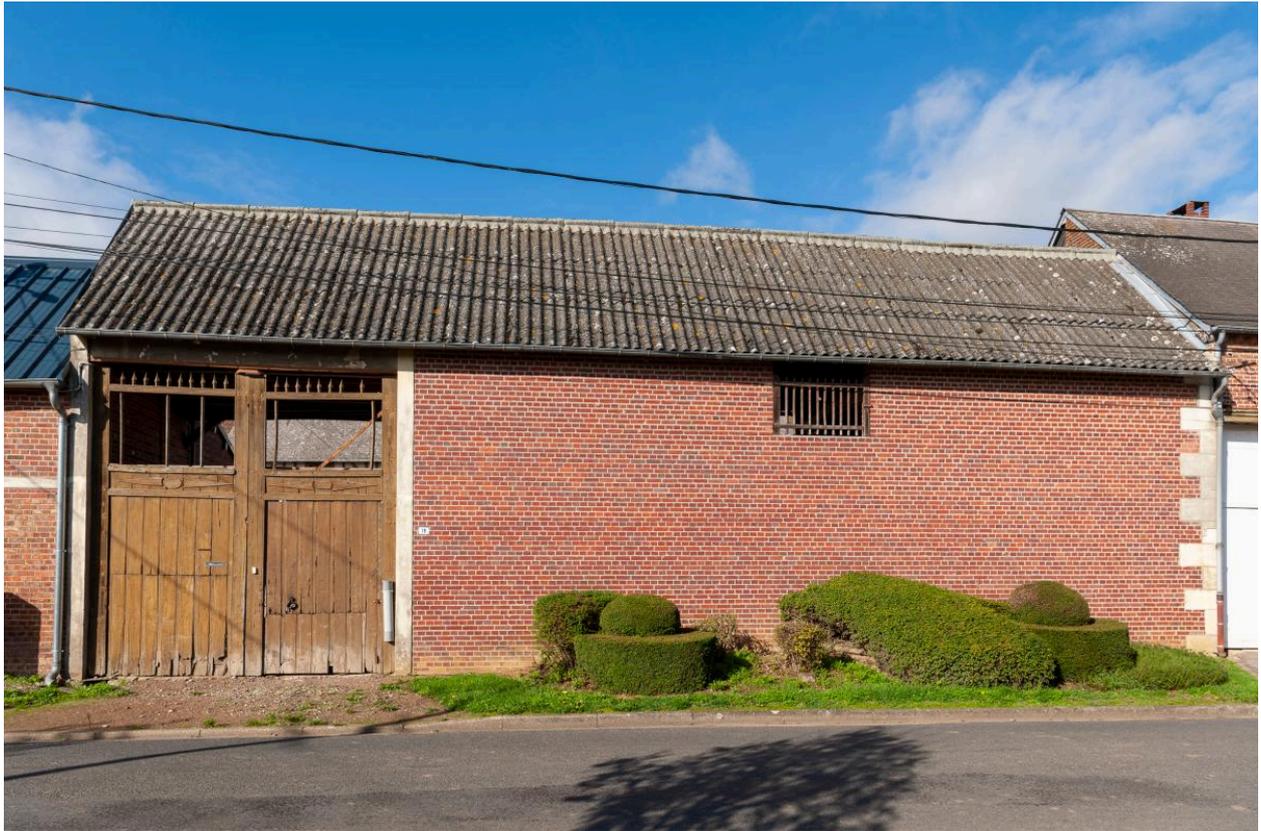
Grange reconstruite en brique, n°19 rue de la Mairie, vue depuis le sud-est.
Phot. Marc Kérignard
IVR32_20226001148NUCA

Grange reconstruite en brique, n°19 rue de la Mairie, vue depuis le sud-est.

Les fermes à cour se sont surtout multipliées au centre du village (n°9 et 11 rue de la Place ; n°3, 8, 19 (ill.) ou 25 rue de la Mairie) dans la seconde moitié du 19^e siècle, à la faveur de l'exode rural qui a entraîné des remembrements de parcelles vidées de leurs habitants. La comparaison entre le plan terrier de la seconde moitié du 18^e siècle et le cadastre de 1939 est éclairante : la ferme au n°8 rue de la Mairie est par exemple créée au cours du 19^e siècle par la fusion de plusieurs petites fermes. Enfin, deux fermes à cour sont situées rue des Frênes, aux sorties du village (n°2 et 24). Elles figurent

Dans la seconde moitié du 19^e siècle, la brique se généralise. La date "1860" portée sur le n°14 rue des Frênes illustre cette évolution (ill.). Ainsi, des bâtiments agricoles sont reconstruits avec ce matériau (n°19 rue de la Mairie (ill.)) mais surtout de nouvelles maisons, souvent cossues (n°7 et 35 rue de la Place, aux chambranles moulurés en pierre, ou le pavillon au n°27 rue de la Mairie construit dans les premières décennies du 20^e siècle (ill.)).

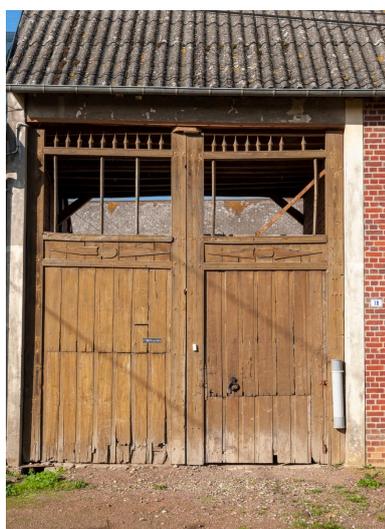
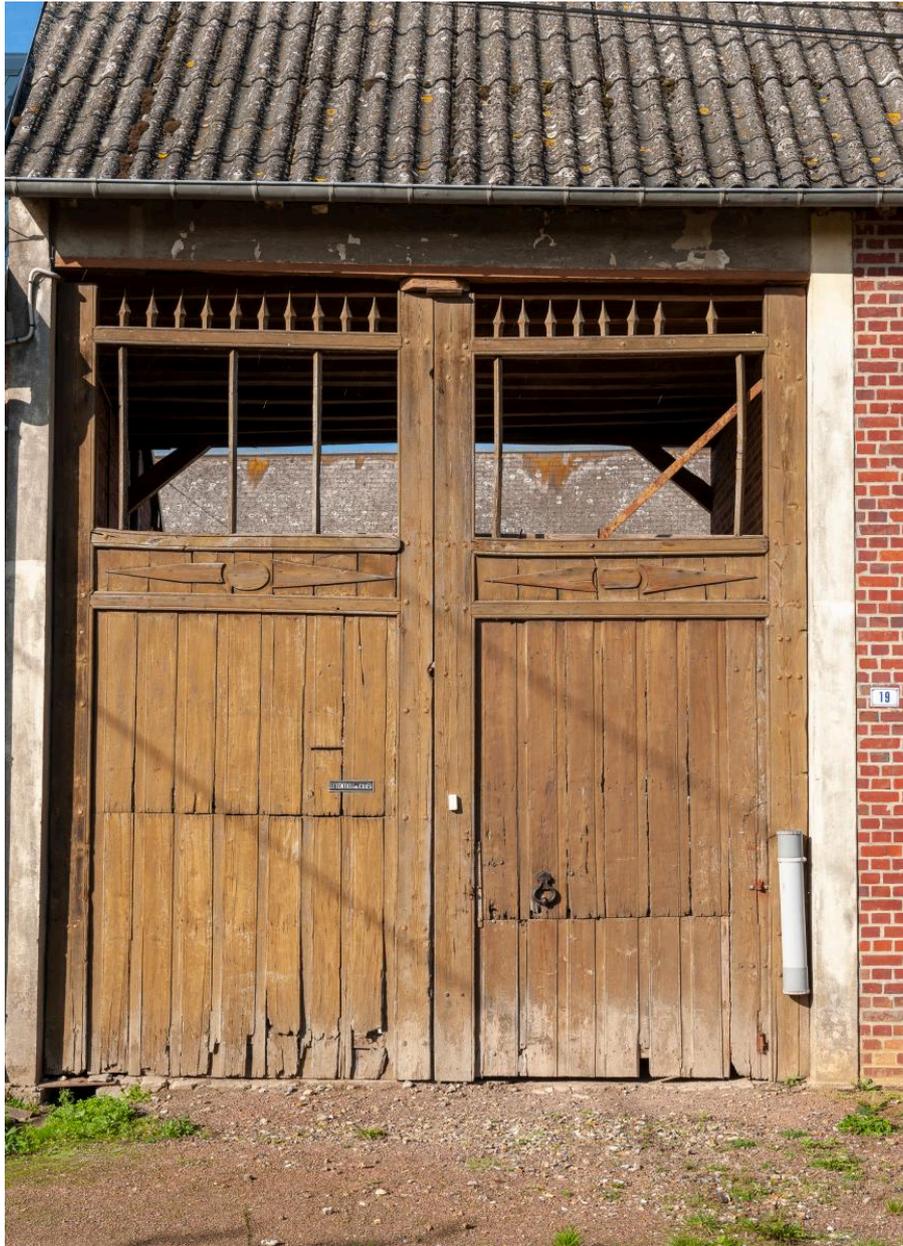
Porte charretière, n°19 rue de la Mairie.
Phot. Marc Kérignard
IVR32_20226001149NUCA

Porte charretière, n°19 rue de la Mairie.

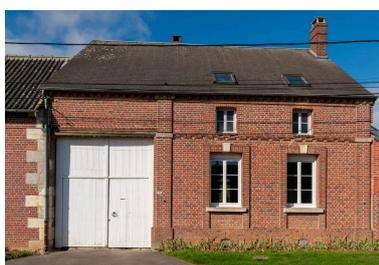
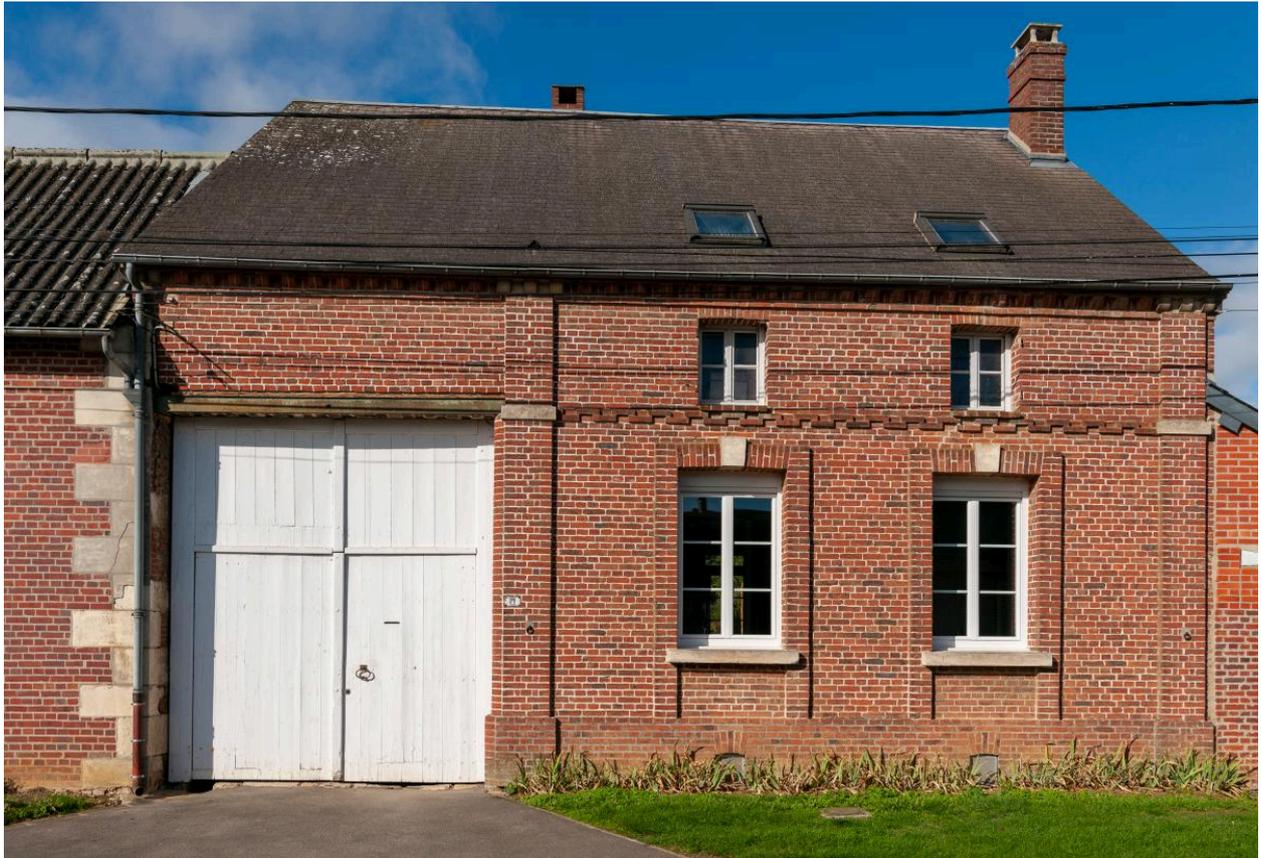
Maison de commerçant ou d'artisan (?), n°21 rue de la Mairie, vue depuis le sud-est.
Phot. Marc Kérignard
IVR32_20226001150NUCA

Maison de commerçant ou d'artisan (?), n°21 rue de la Mairie, vue depuis le sud-est.

Si de nombreux artisans pouvaient habiter dans de petites fermes, certaines habitations sont caractéristiques d'une activité principalement artisanale ou commerciale. C'est le cas des logis alignés directement sur la rue et prolongés ou non d'une entrée charretière permettant de pénétrer dans la cour. Ce type d'habitat à logis sur rue est moins représenté que les fermes, mais il est par exemple visible au n°7, 13, 32 rue de la Place ou n°21 rue de la Mairie (ill.).

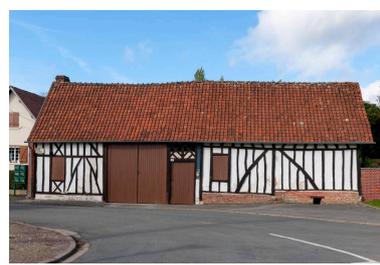
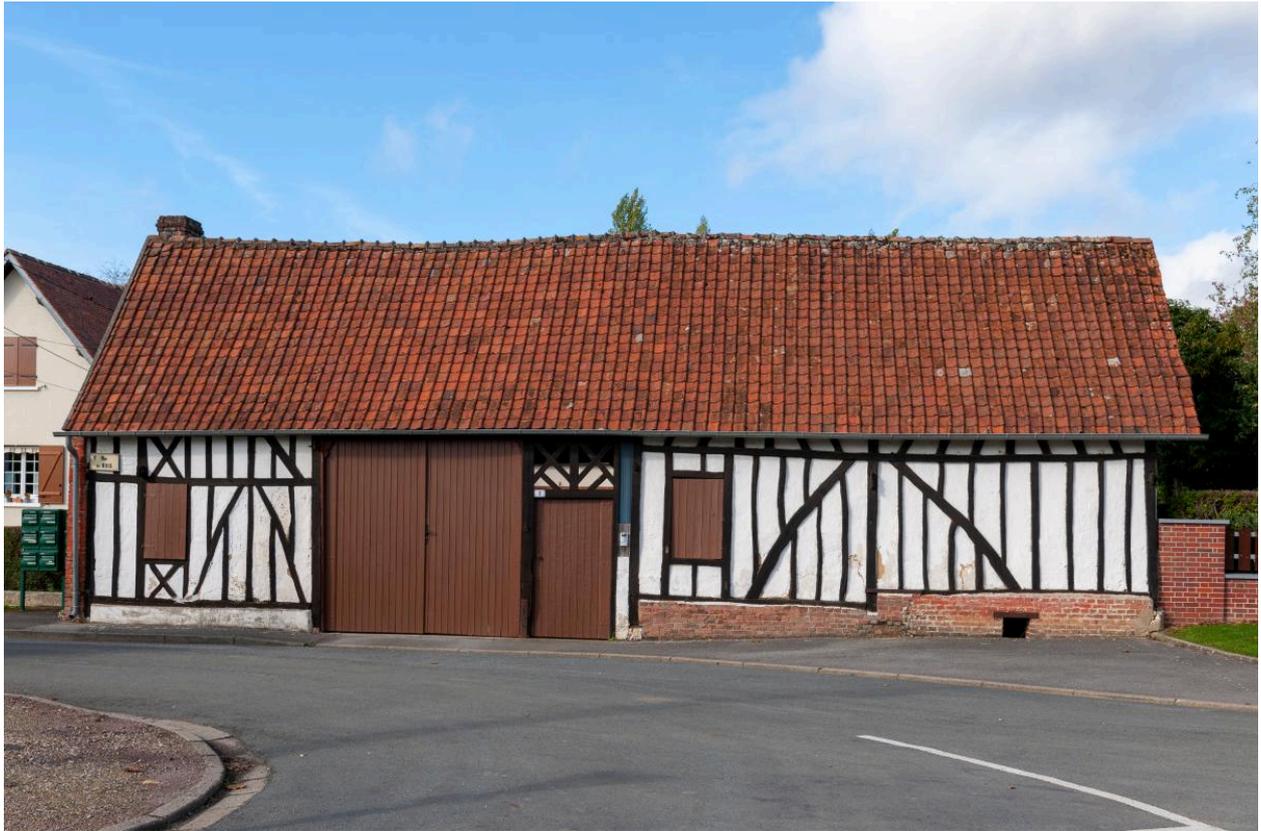
Ancienne grange avec porte à engranger et entrées charretière et piétonne, n°2 rue du Bois, vue depuis l'est.
Phot. Marc Kérignard
IVR32_20226001151NUCA

Ancienne grange avec porte à engranger et entrées charretière et piétonne, n°2 rue du Bois, vue depuis l'est.

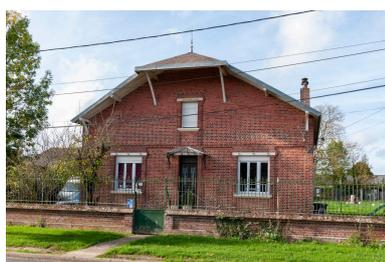
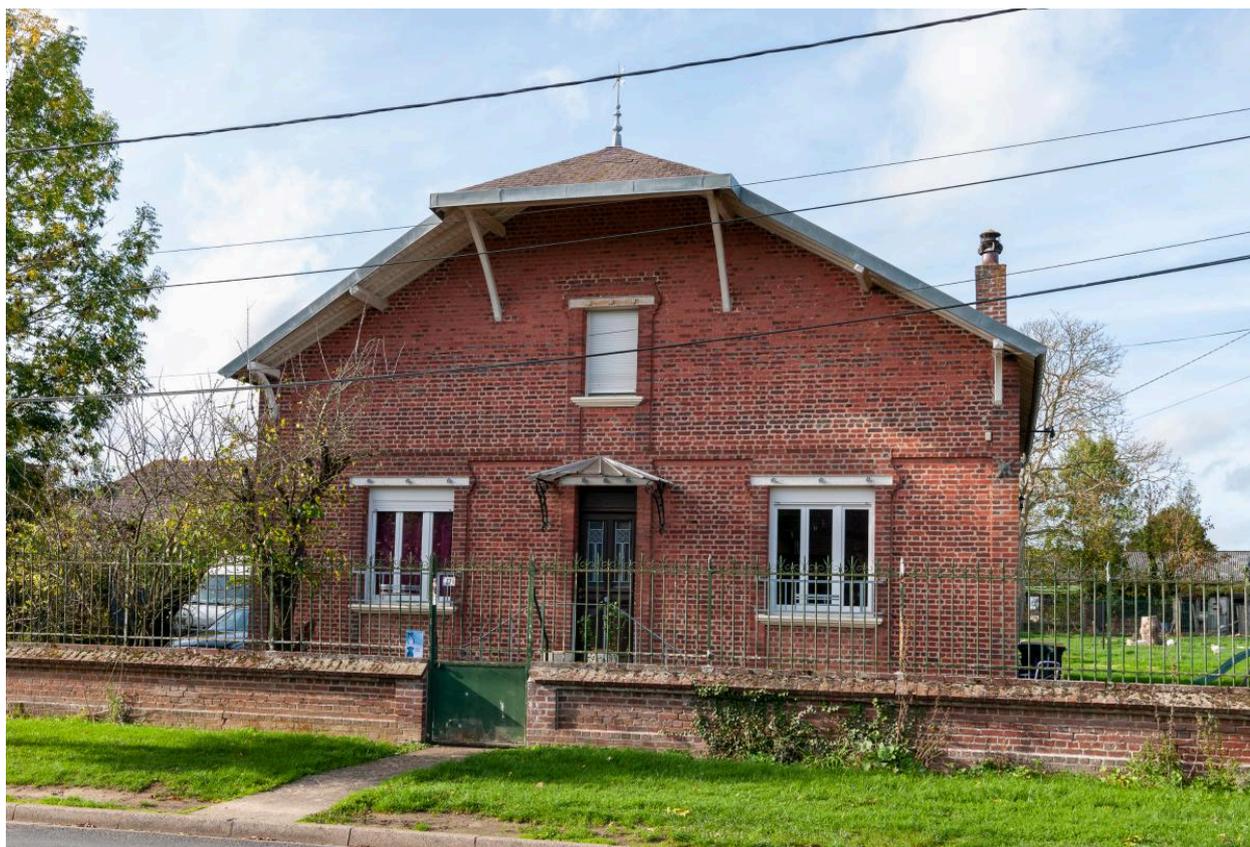
Logis en retrait de la rue, n°27 rue de la Mairie, vue depuis le sud-est.

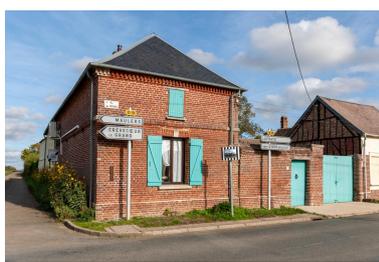
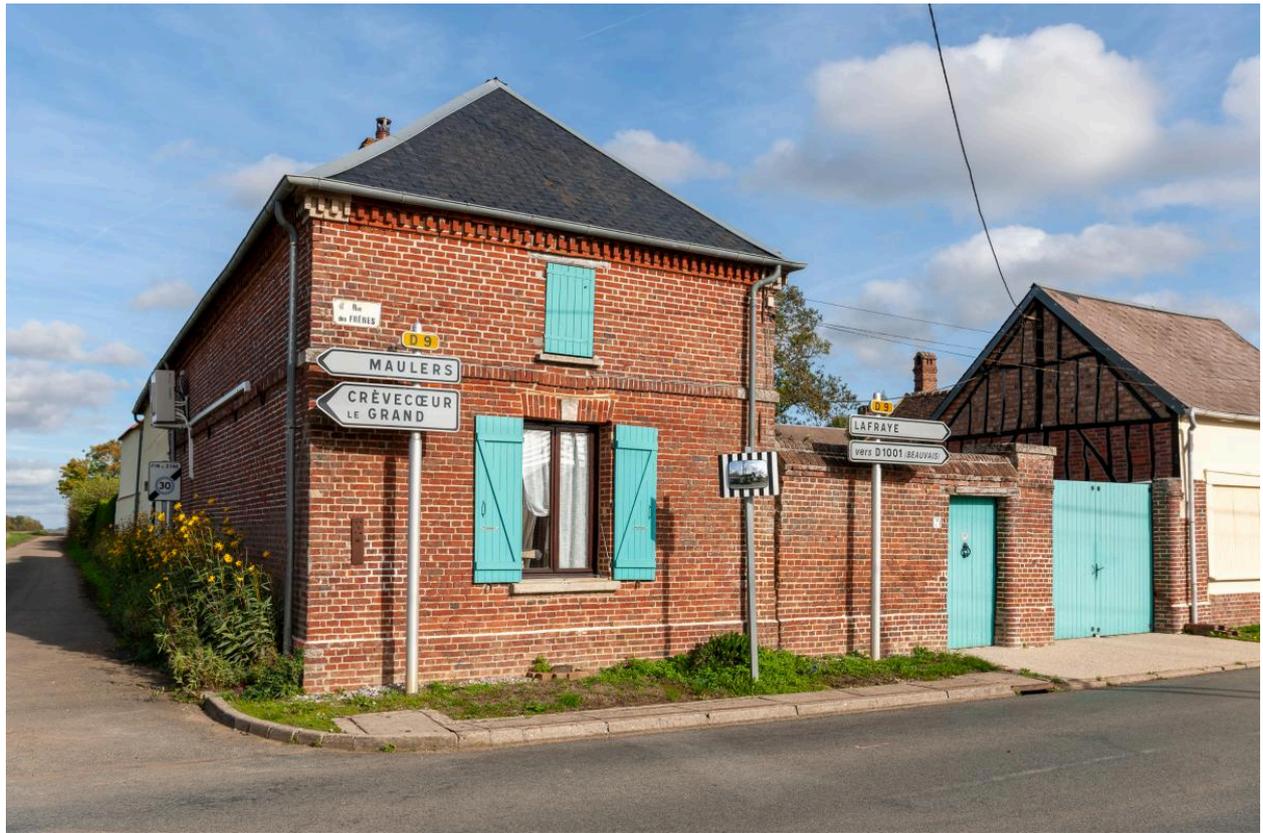
Logis n°14 rue des Frênes,
reconstruit en 1860 (date
portée), vue depuis l'ouest.

Logis n°14 rue des Frênes, reconstruit en 1860 (date portée), vue depuis l'ouest.

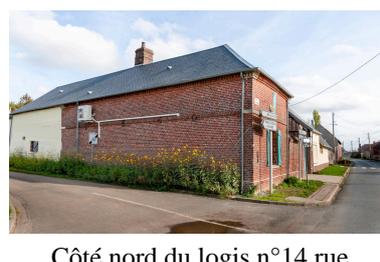
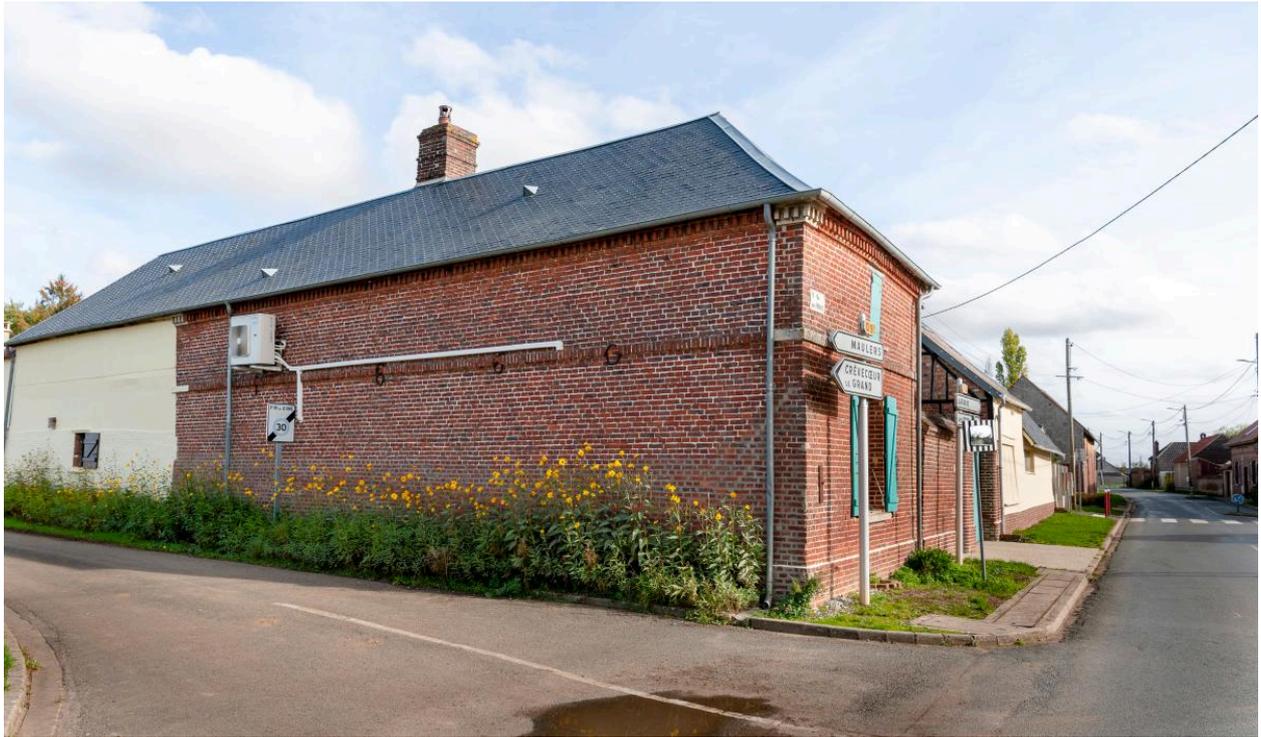
Côté nord du logis n°14 rue des Frênes, date portée "1860".
Phot. Marc Kérignard

Côté nord du logis n°14 rue des Frênes, date portée "1860".

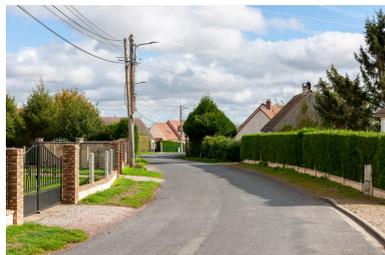
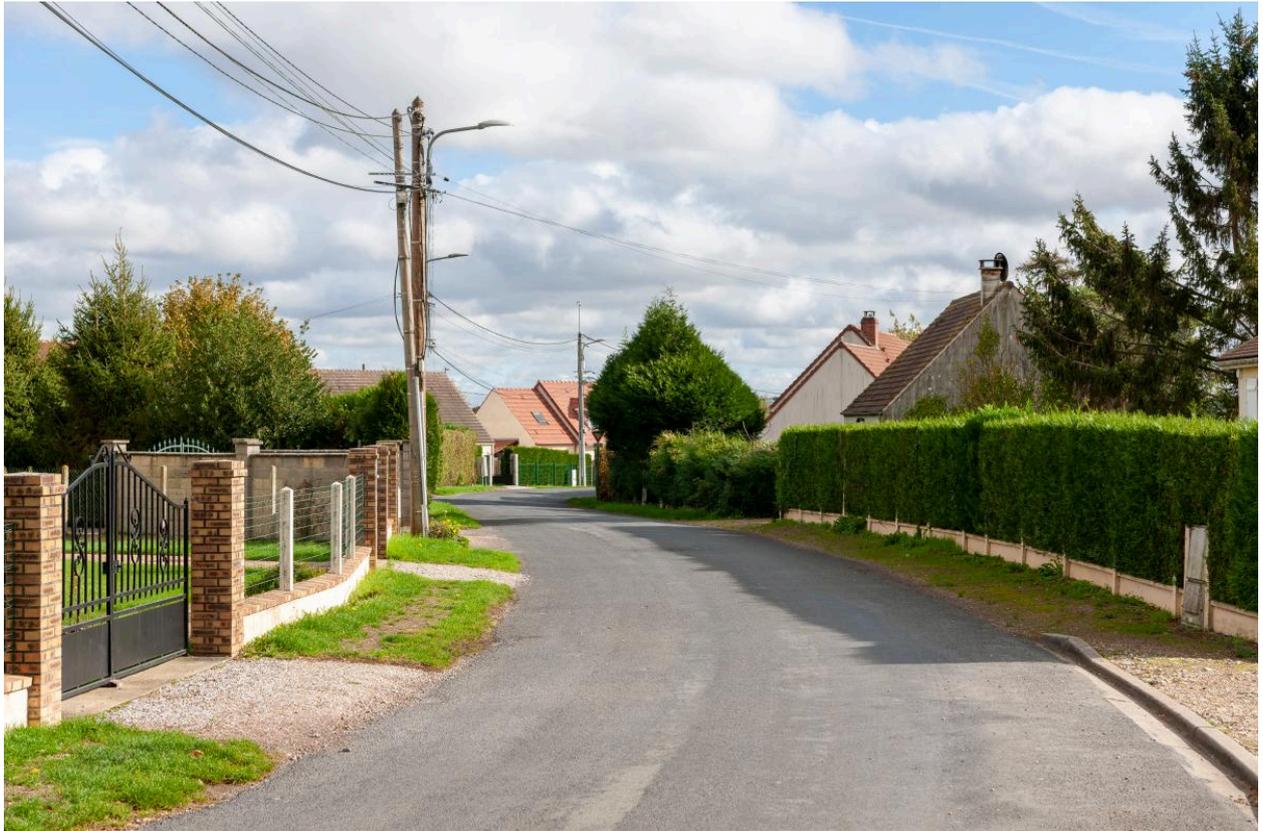
Zone pavillonnaire rue des
Vignes, vue depuis l'ouest.

Zone pavillonnaire rue des Vignes, vue depuis l'ouest.

Ce type d'habitat est le type de logement privilégié aujourd'hui. Il s'est généralisé avec la reprise démographique que connaît le village à partir des années 1980 et 1990. Les pavillons sont implantés au milieu d'une parcelle carrée. Les rues de Beauvais et des Vignes (ill.), bordées de ce type d'habitat, naissent alors.
