Hauts-de-France, Nord  
Condé-sur-l'Escaut  
Condé-sur-l'Escaut centre  
27 à 33 rue Dervaux , 12 rue Sainte-Barbe

## **Hôtel canonial, presbytère, actuellement logements et établissement administratif**

Numéro de dossier : IA59002487  
Date de l'enquête initiale : 2007  
Date(s) de rédaction : 2007  
Cadre de l'étude : inventaire topographique Condé-sur-l'Escaut  
Degré d'étude : étudié

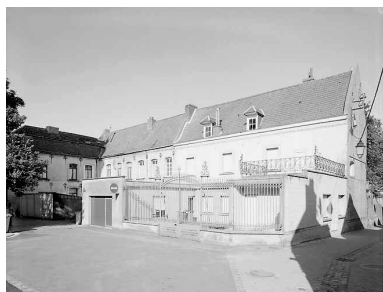
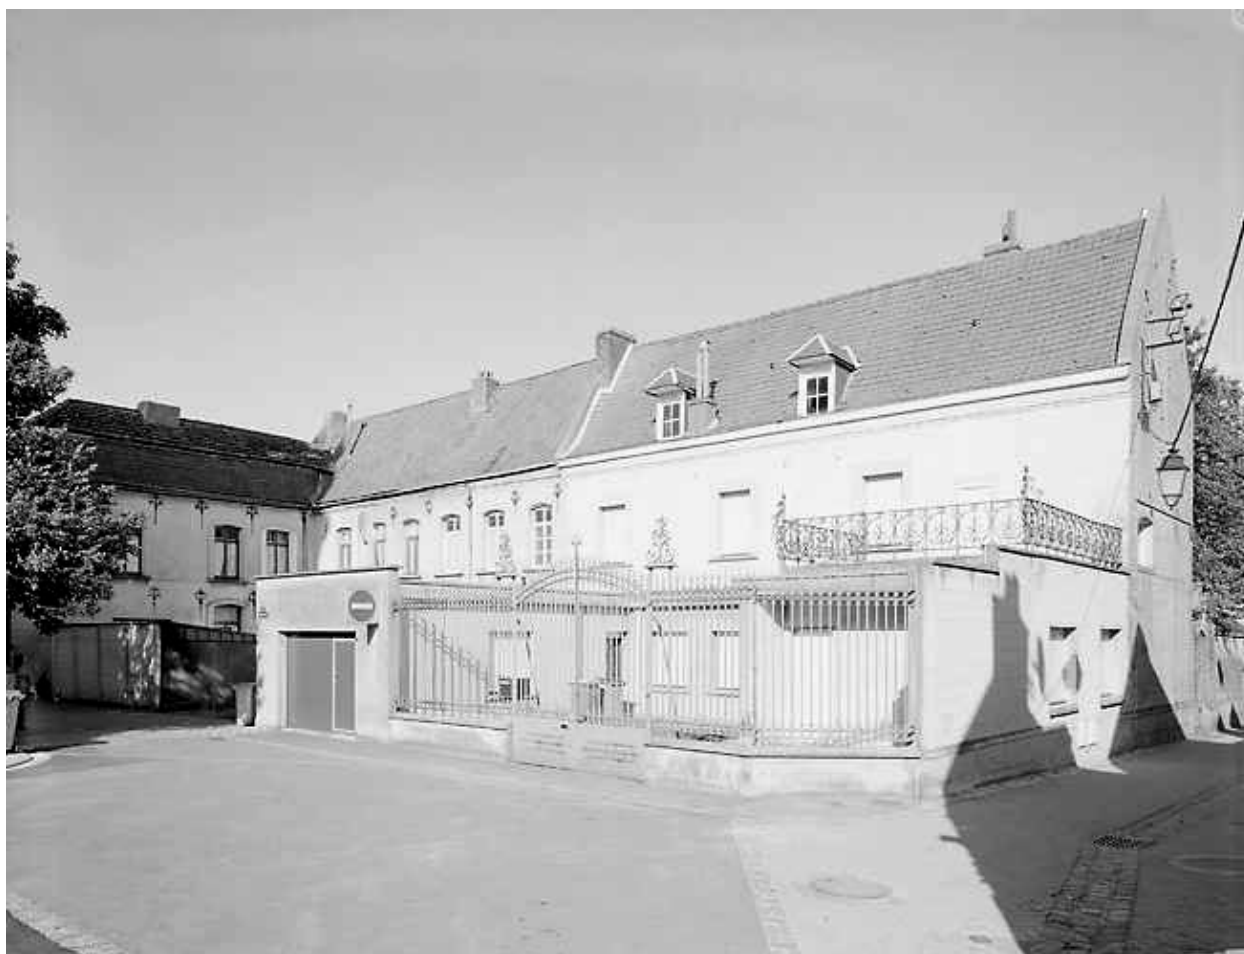
Vue générale.  
Phot. Pierre Thibaut  
IVR31\_20015901296V

Vue générale.

Le corps principal de logis s'étire parallèlement à la rue, avec un retrait ménageant une cour ; à gauche, une aile fait retour vers la rue. Le corps de logis principal est revêtu d'un enduit de ciment dissimulant la brique ; les encadrements de baies

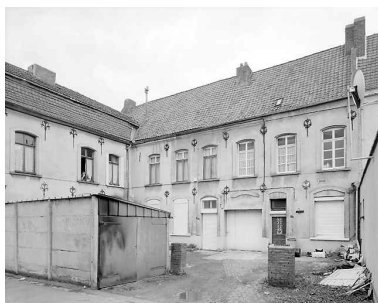
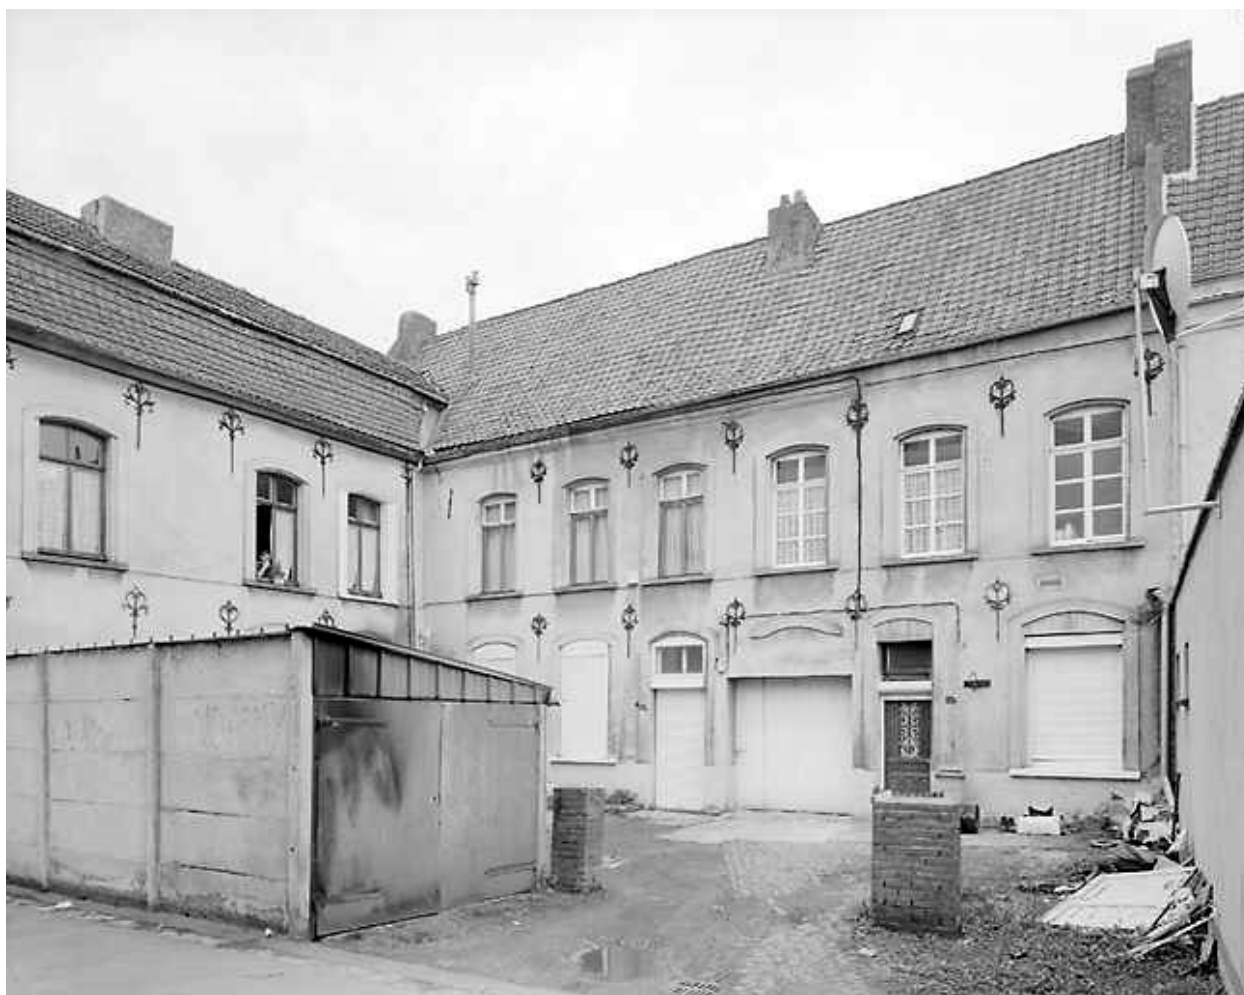
Vue partielle : corps de logis principal, partie gauche, et aile en retour.  
Phot. Pierre Thibaut  
IVR31\_20015901087V

Vue partielle : corps de logis principal, partie gauche, et aile en retour.

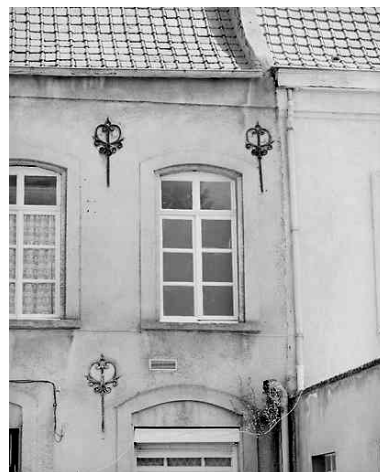
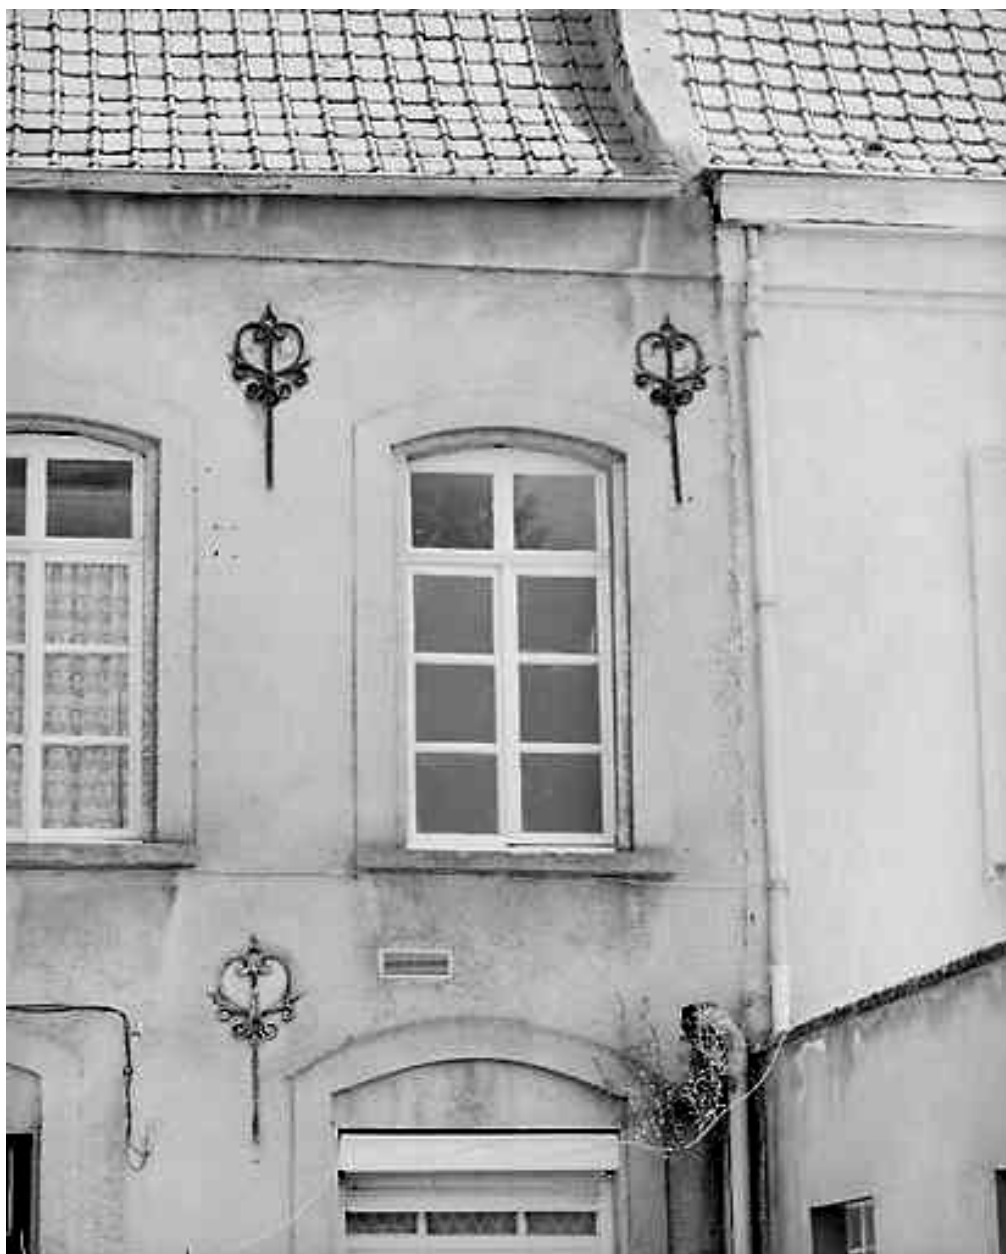
IVR31\_20015901343X

Corps de logis principal, partie gauche, détail : baies et ancres en ferronnerie.

Ornement géométrique en ferronnerie : ancrés en façade.

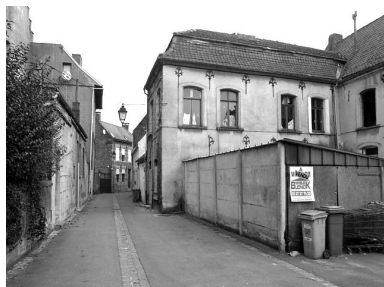
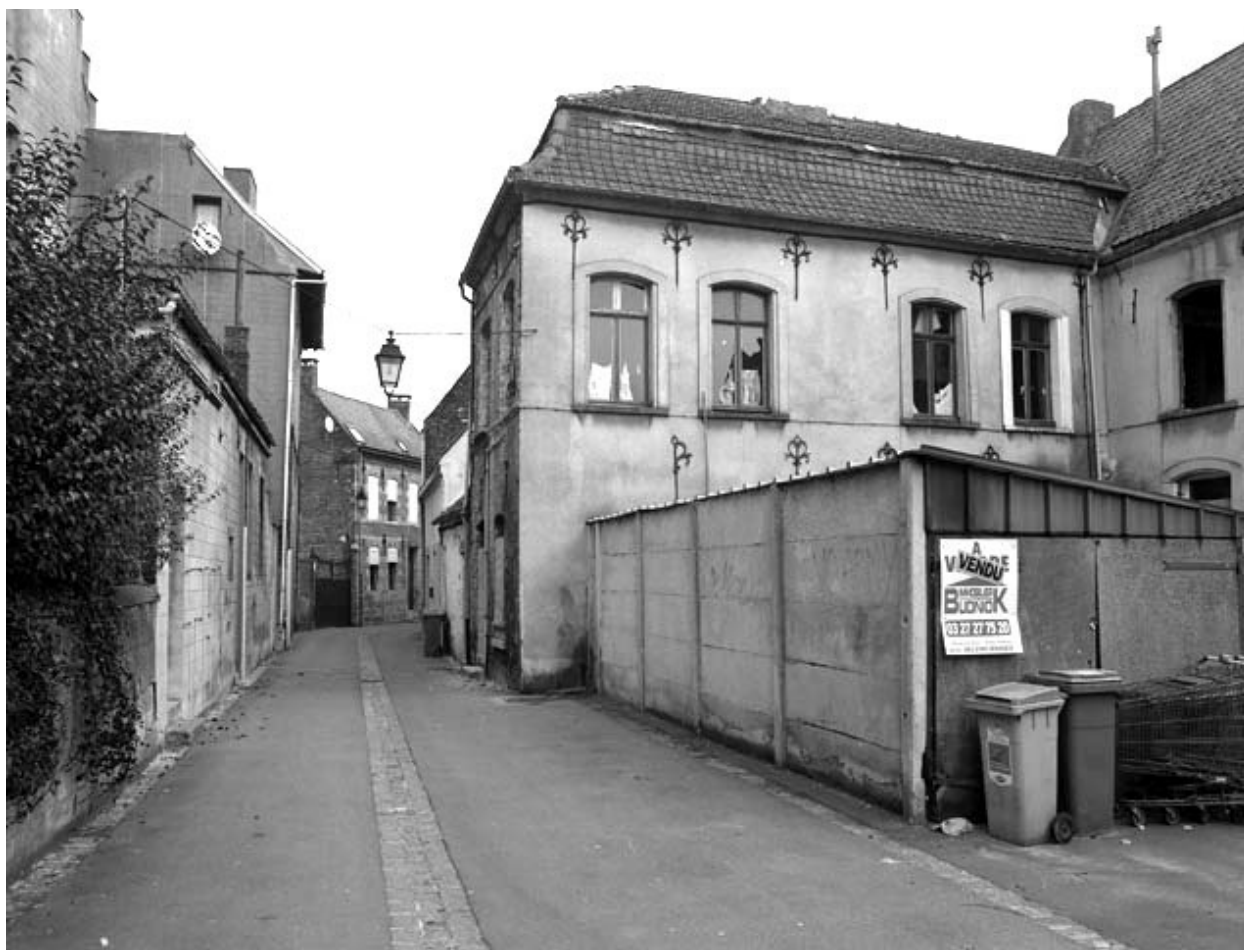
Aile en retour, vue générale.  
Phot. Pierre Thibaut  
IVR31\_20065900299X

Aile en retour, vue générale.

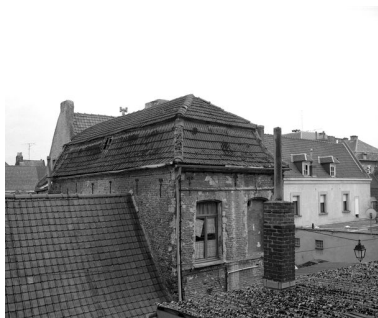
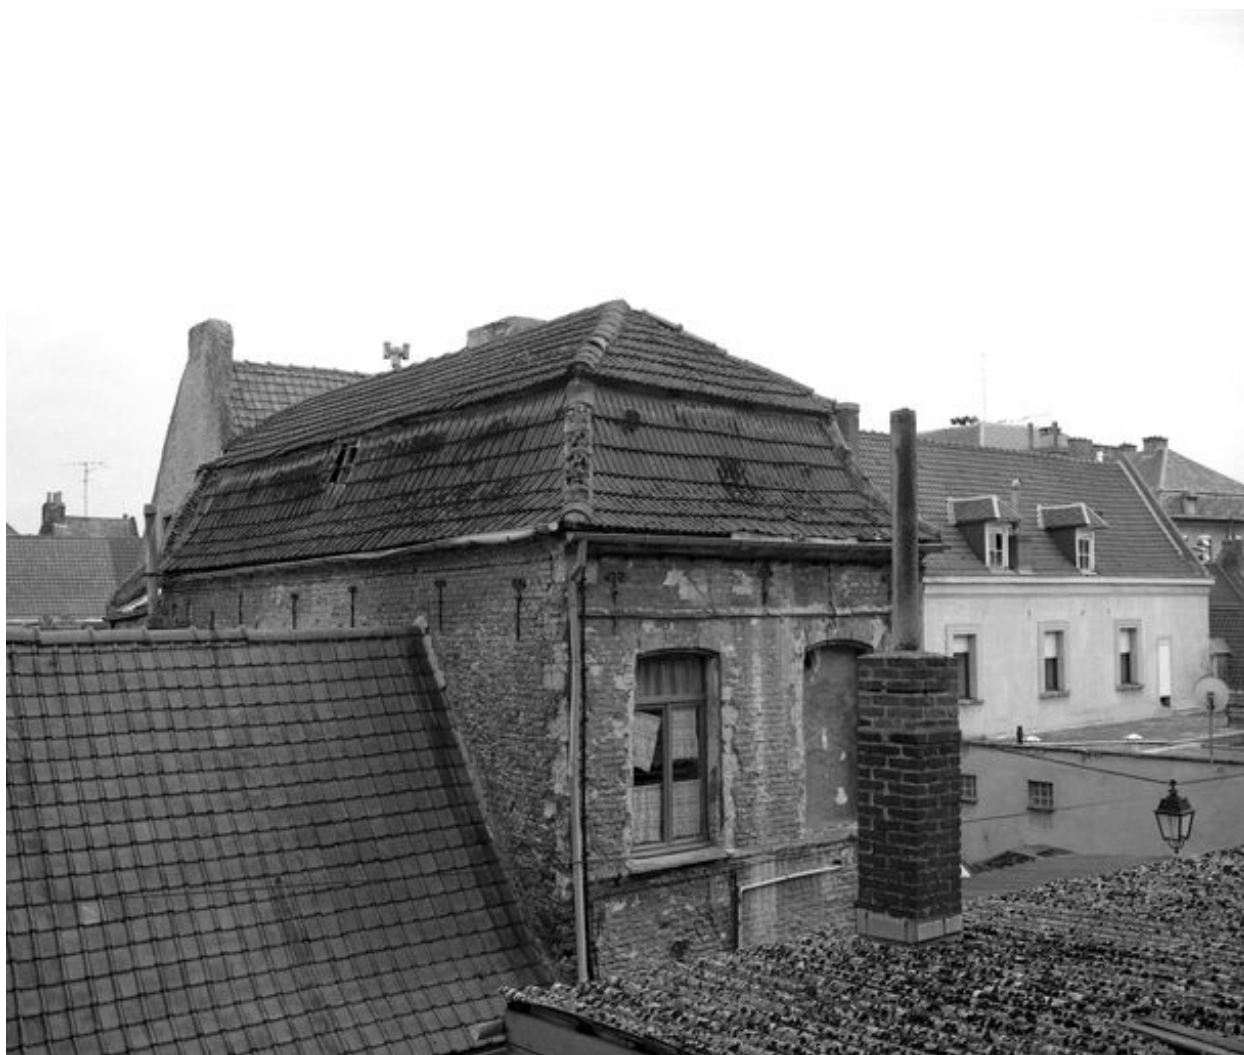
Aile en retour : étage et comble ; à droite en arrière-plan, le corps de logis principal.  
Phot. Pierre Thibaut  
IVR31\_20035900974X

Aile en retour : étage et comble ; à droite en arrière-plan, le corps de logis principal.

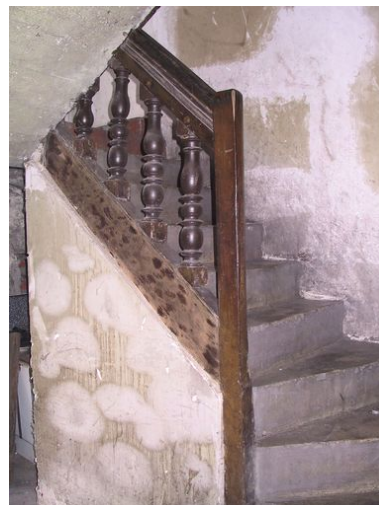
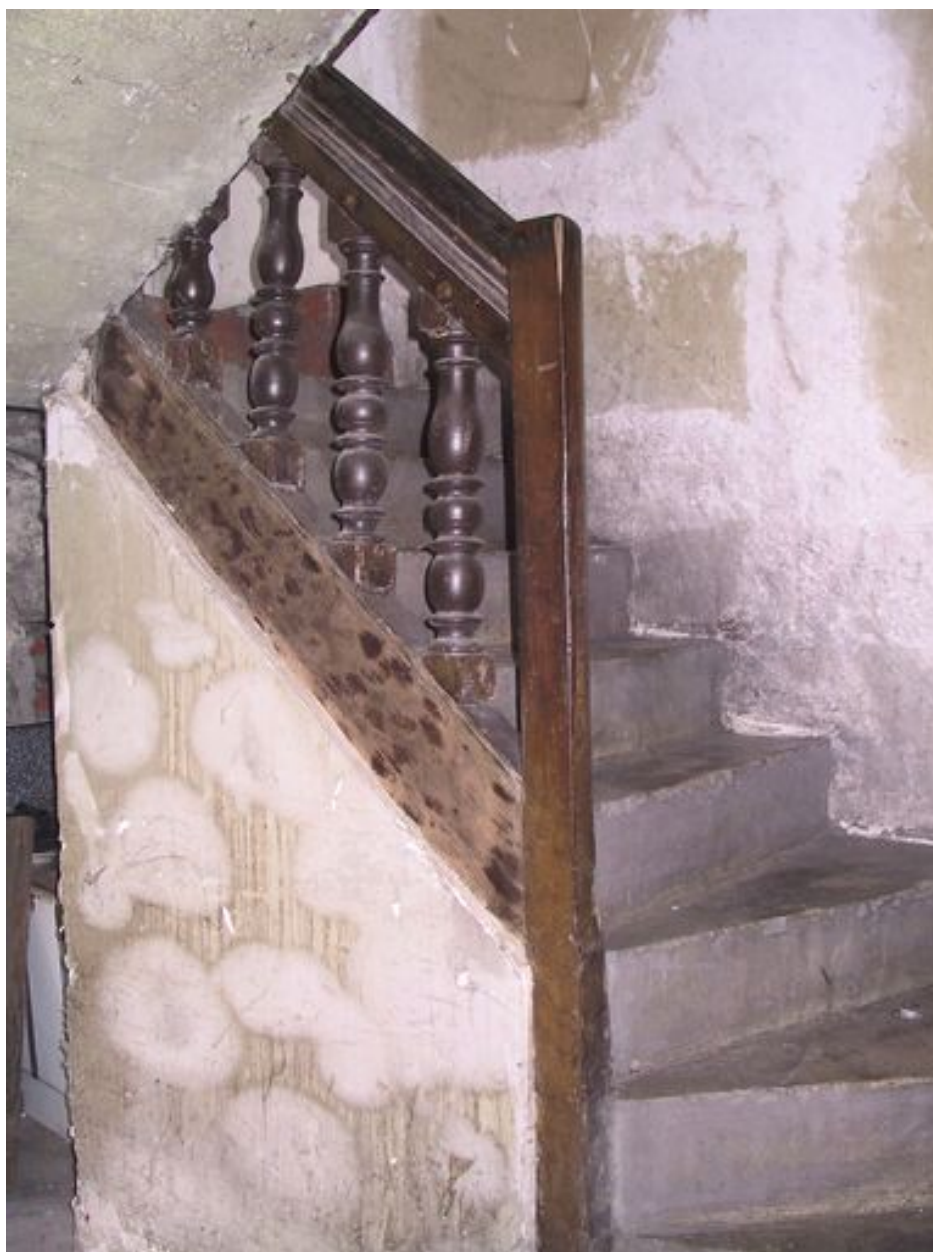
Corps de logis principal, partie gauche, intérieur, rez-de-chaussée : escalier.  
Phot. Olivier Liardet  
IVR31\_20065906288NUCA

Corps de logis principal, partie gauche, intérieur, rez-de-chaussée : escalier.
