Hauts-de-France, Somme  
Le Crotoy  
quartier Balnéaire  
16 rue du Capitaine-Guy-Dath, ancienne rue des Fontaines

## Maison, dite Villa Picarde

Numéro de dossier : IA80001633  
Date de l'enquête initiale : 2002  
Date(s) de rédaction : 2004  
Cadre de l'étude : patrimoine de la villégiature la Côte picarde  
Degré d'étude : repéré

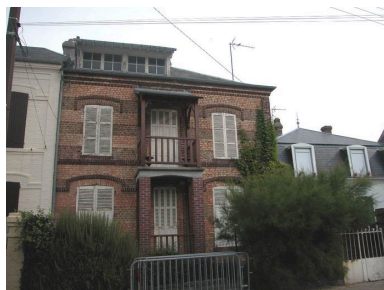
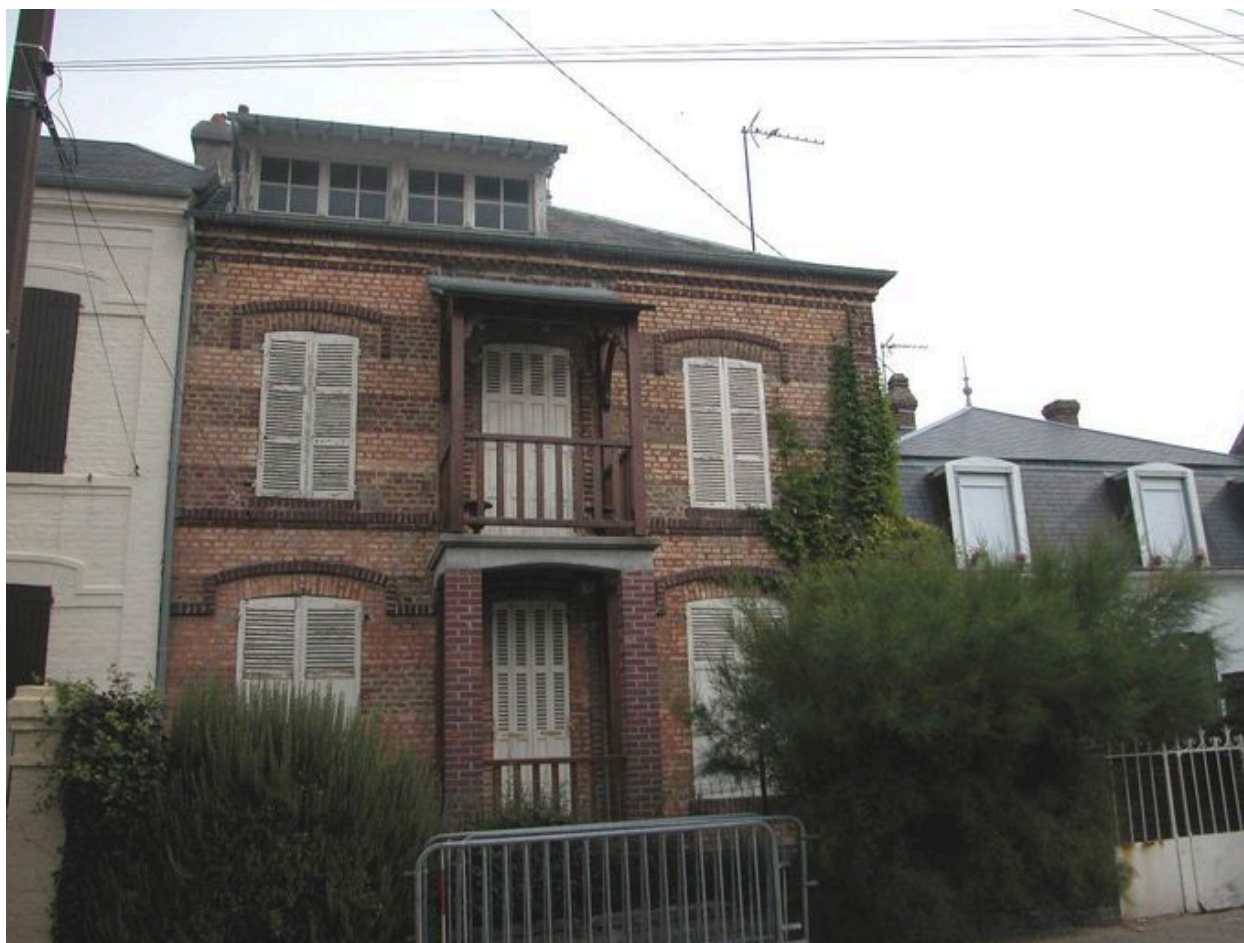
Vue d'ensemble.  
Phot. Elisabeth Justome  
IVR22\_20048001628NUCA

Vue d'ensemble.

Habitation établie en double mitoyenneté, en retrait de la rue, et sur une parcelle traversante. Un muret percé d'une porte est construit entre la maison et la limite de parcelle. La maison, de plan massé, présente trois travées en façade avec accès médian. Le gros-oeuvre, en brique, est laissé apparent et présente une alternance d'assises de briques de couleur rouge et ocre. Les encadrements des baies sont soulignées par une assise de briques en léger relief. Le toit, en ardoise, est à longs-pans et croupe sur la façade non mitoyenne. La travée centrale, est mise en valeur par un balcon couvert à l'étage-carré, formant auvent de protection pour l'entrée.

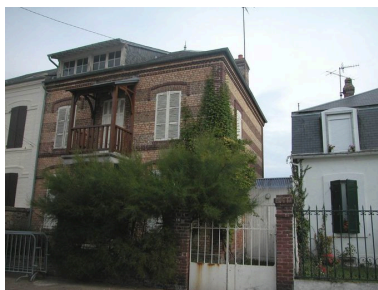
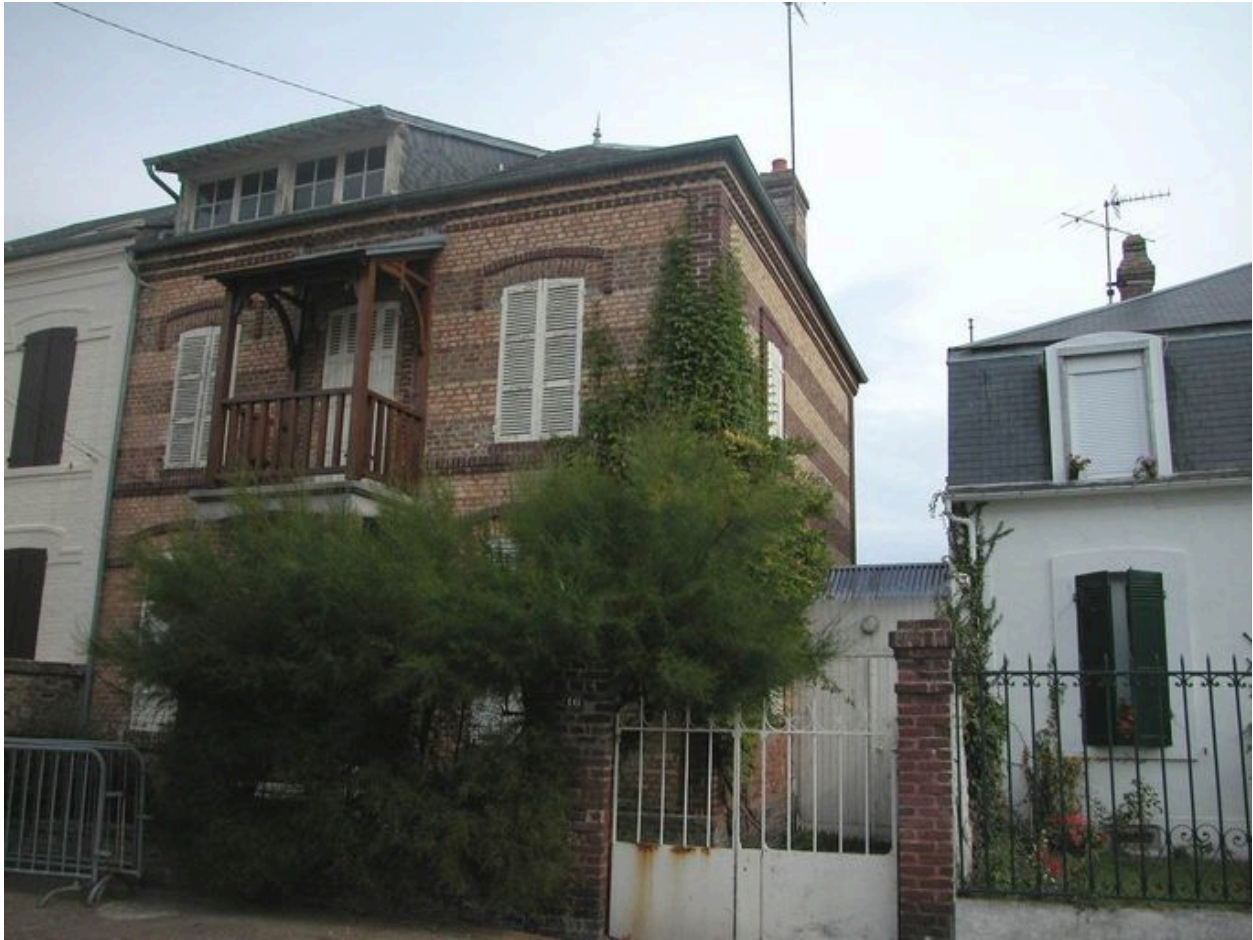
Vue de trois-quarts avec détail du  
muret de séparation percé d'une porte.  
Phot. Elisabeth Justome  
IVR22\_20048001629NUCA

Vue de trois-quarts avec détail du muret de séparation percé d'une porte.
