Hauts-de-France, Aisne
Moulins
3 rue, dite Grande-Rue

Maison

Numéro de dossier : IA02001593
Date de l'enquête initiale : 2003
Date(s) de rédaction : 2003
Cadre de l'étude : patrimoine de la Reconstruction Chemin des Dames
Degré d'étude : étudié

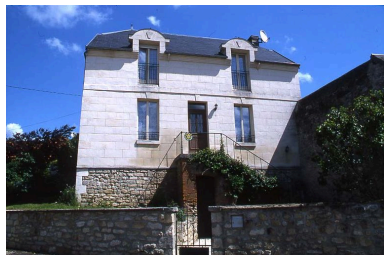
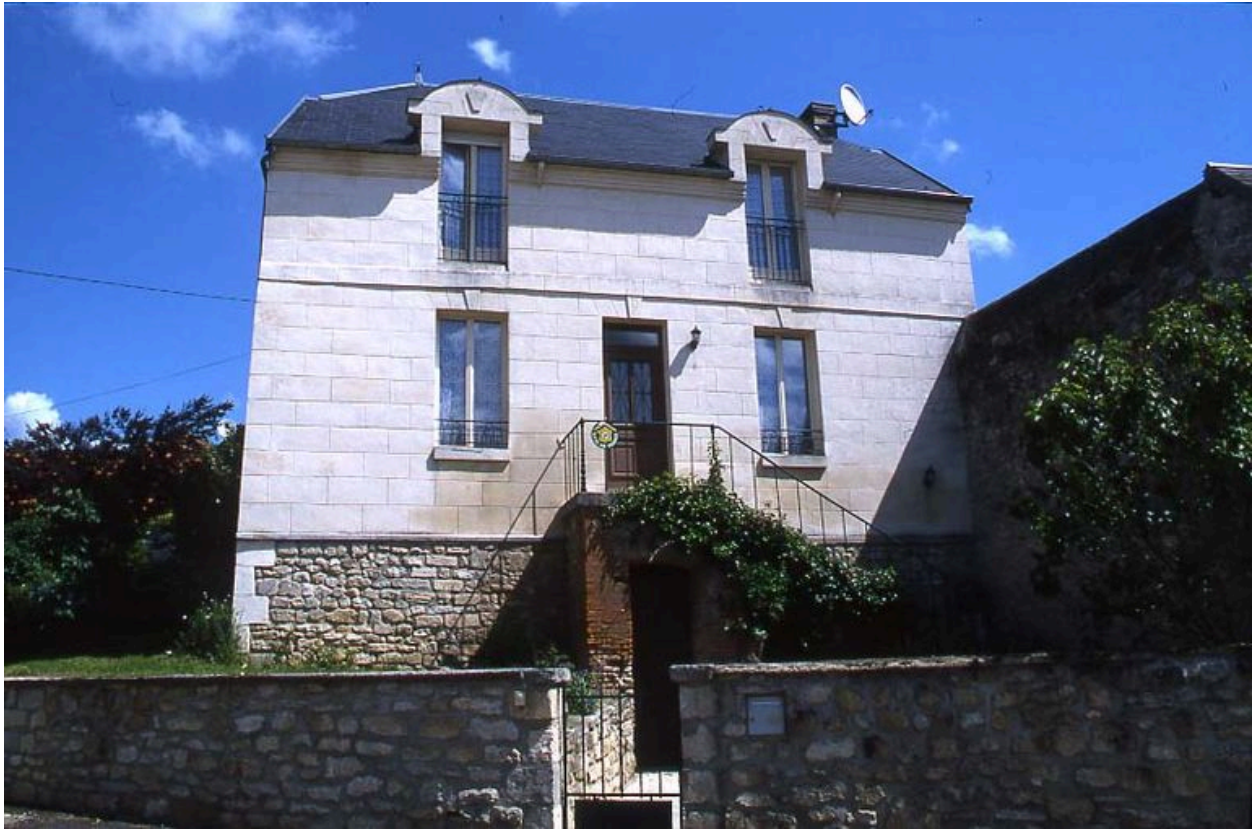
Vue générale.
Phot. Inès Guérin
IVR22_20030203237NUCA

Vue générale.

Construite sur un tertre, cette maison fait face à la mairie. Distribué par un escalier à deux révolutions, le rez-de-chaussée surélevé atteste la présence d'une cave haute, accessible par une porte extérieure. Le soubassement est constitué d'un blocage de moellons de calcaire ébauchés en petit appareil. Le mur de façade est en pierre de taille formant appareillage réglé. Les élévations secondaires, supportées par des chaînages harpés en pierre de taille, sont construites en blocage de moellons à joints pleins gris. Une chaîne horizontale sur bandeau, présente uniquement en façade, souligne la limite entre rez-de-chaussée et premier étage. Deux lucarnes à fenêtres pendantes à fronton arrondi animent le toit à longs pans et demi-croupes en ardoise synthétique.

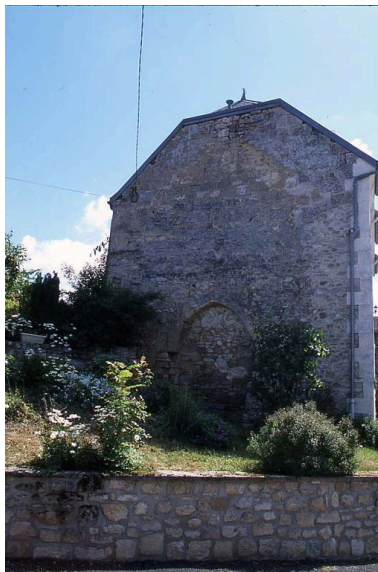
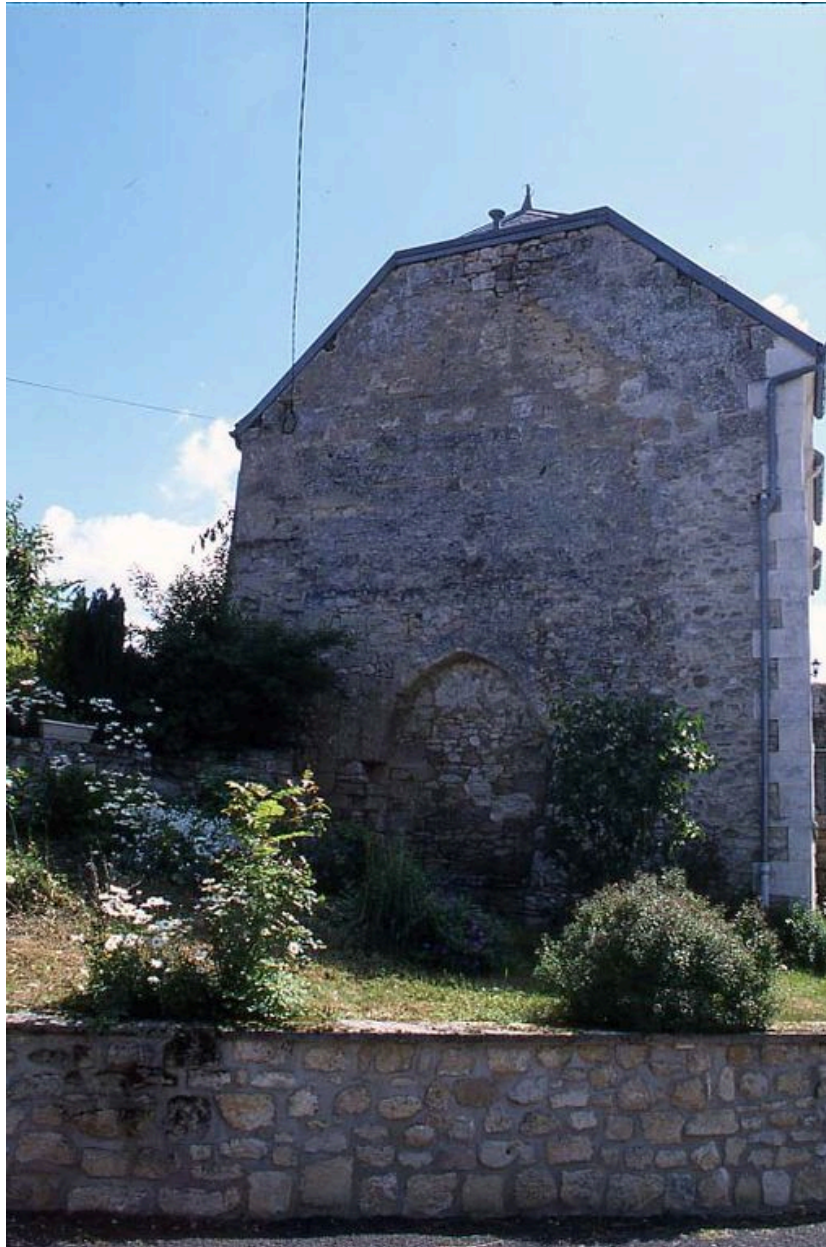
Vue du pignon percé d'un arc
brisé aujourd'hui aveugle.
Phot. Inès Guérin
IVR22_20030203236NUCA

Vue du pignon percé d'un arc brisé aujourd'hui aveugle.

D'après la tradition orale, il s'agit de la seule maison du village ayant échappé en partie aux bombardements. Sur le pignon gauche, un arc brisé aveugle permet de dater l'ancienne construction du 17^e siècle. D'après le plan d'alignement de 1922, cette construction était alors en restauration.
