Hauts-de-France, Somme
Pernois
Eglise paroissiale Saint-Martin, rue de l' Eglise

Fonts baptismaux et leur couvercle

Numéro de dossier : IM80001625
Date de l'enquête initiale : 2009
Date(s) de rédaction : 2009
Cadre de l'étude : inventaire topographique Val-de-Nièvre, mobilier et objets religieux
Degré d'étude : étudié

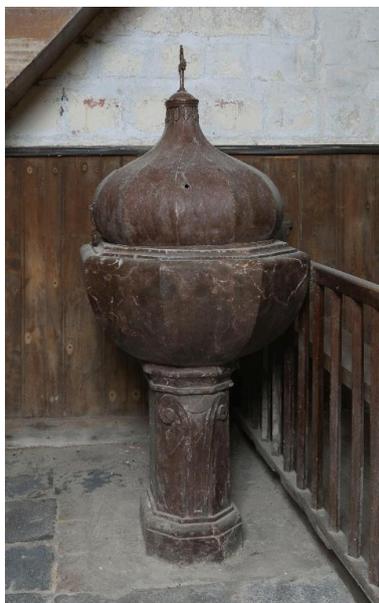
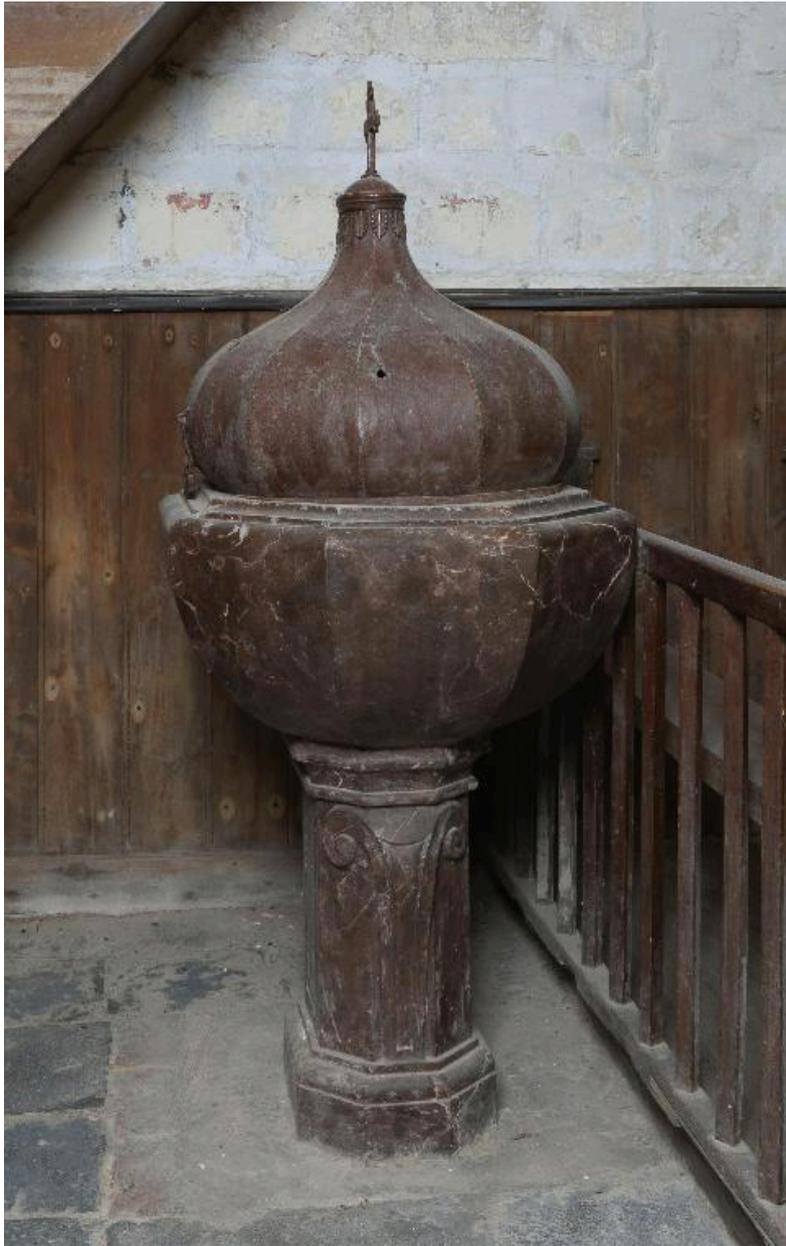
Les fonts baptismaux sont en marbre veiné rouge. La cuve octogonale repose sur un pied également octogonal animé de deux ailerons. Le couvercle en tôle peinte est en forme de bulbe à douze pans surmonté d'une croix. Les fonts baptismaux sont entourés d'une simple clôture de chêne à montants ajourés avec un vantail d'accès.

Vue générale.
Phot. Thierry Lefébure
IVR22_20148000120NUC2A

Vue générale.

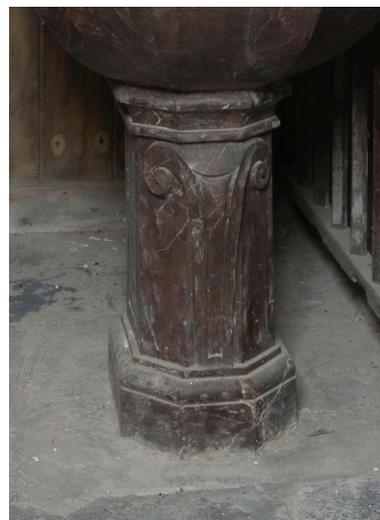
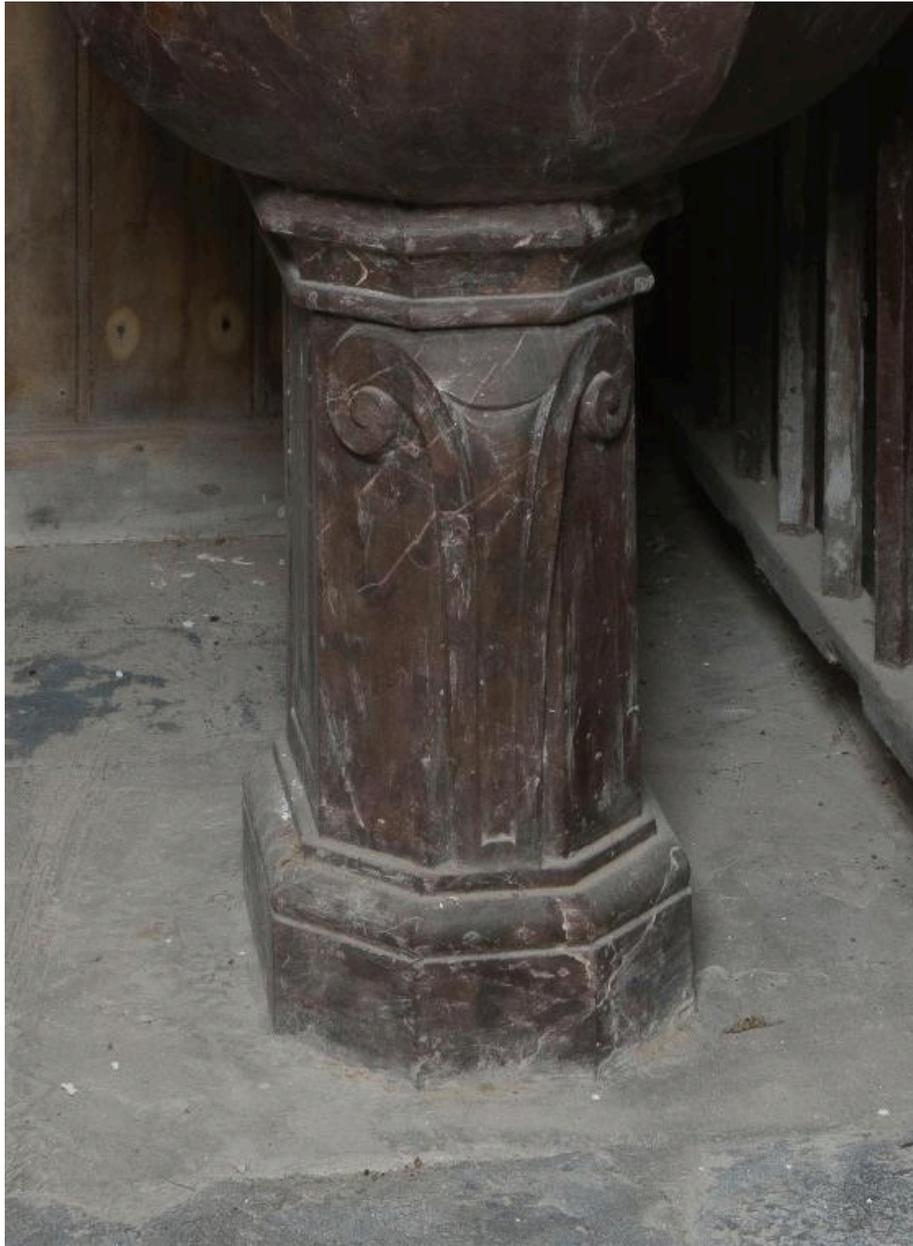
Les deux ailerons se terminent en volutes. La partie supérieure du bulbe du couvercle est ornée d'une frise circulaire de palmettes formant couronnement.

Pied de la cuve.
Phot. Thierry Lefébure
IVR22_20148000121NUC2A

Pied de la cuve.
