Hauts-de-France, Somme  
Mareuil-Caubert  
Mareuil  
46 Grande Rue Guy-Dovergne

## Ferme Daussy

Numéro de dossier : IA80011079  
Date de l'enquête initiale : 2024  
Date(s) de rédaction : 2024  
Cadre de l'étude : inventaire topographique Pays d'art et d'histoire Ponthieu-baie de Somme  
Degré d'étude : étudié

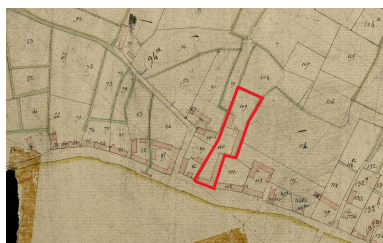
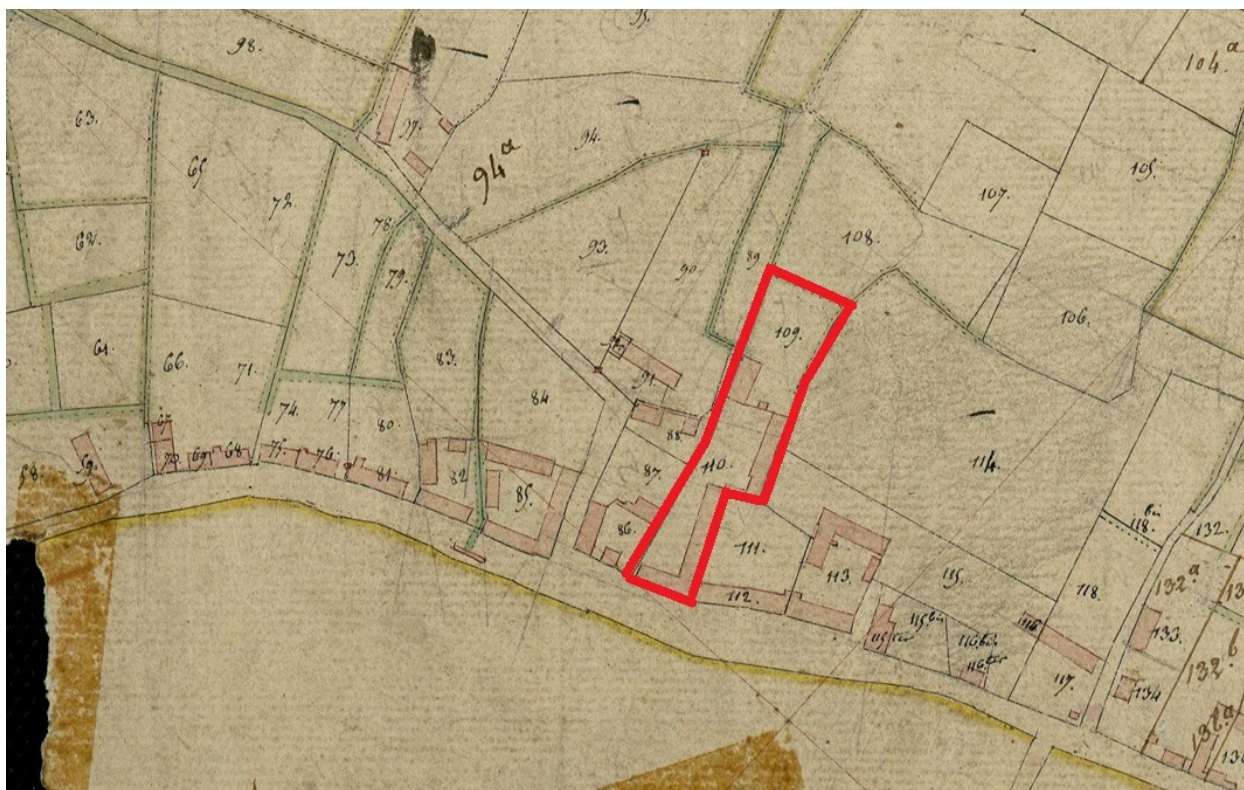
Plan masse de l'ancienne ferme, extrait du plan parcellaire de la commune de Mareuil-Caubert, dit cadastre napoléonien Section D, s.d. (AD Somme ; 3 P 1416/4).  
Repro. Archives départementales de la Somme

Plan masse de l'ancienne ferme, extrait du plan parcellaire de la commune de Mareuil-Caubert, dit cadastre napoléonien Section D, s.d. (AD Somme ; 3 P 1416/4).

La maison est représentée sur le plan parcellaire -section D, n°110- dressé au début du XIX<sup>e</sup> siècle (AD Somme ; 3 P 1416/4). Il s'agit alors d'une grande ferme, propriété de M. Daussy, prolongée à l'arrière d'un jardin potager. L'habitation sur rue est complétée de trois autres corps de bâtiments à vocation agricole : stockage du fourrage, étables, petite forge, comme l'évoque un article du quotidien régional (*Courrier picard*, 6 novembre 2003). D'après les photographies aériennes, la plupart des bâtiments construits dans la cour ont été détruits, vraisemblablement dans les années 1990 ([remonterletemps.ign.fr](https://remonterletemps.ign.fr)).

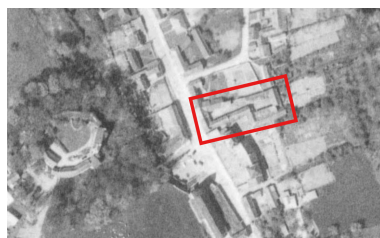
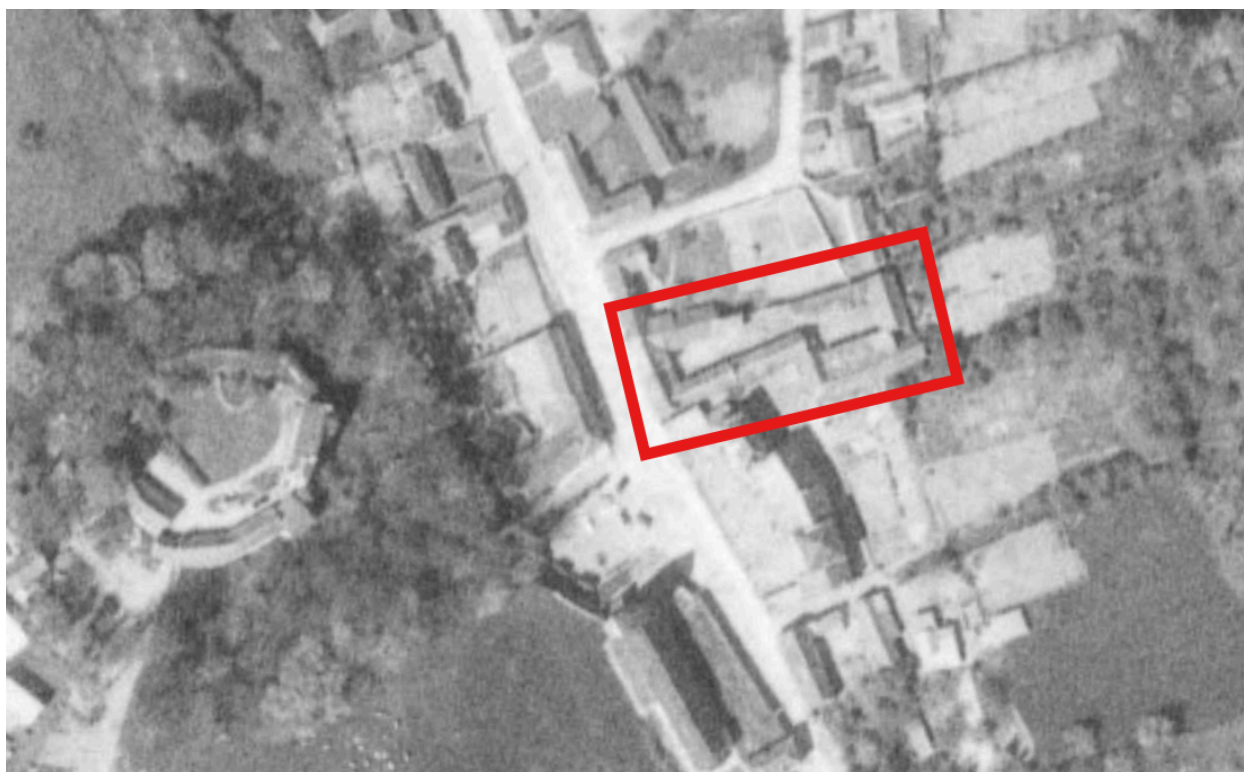
La ferme en 1970 (IGN. Photothèque nationale. Remonter le temps).  
Phot. Institut Géographique National  
IVR32\_20248005553NUCA

La ferme en 1970 (IGN. Photothèque nationale. Remonter le temps).

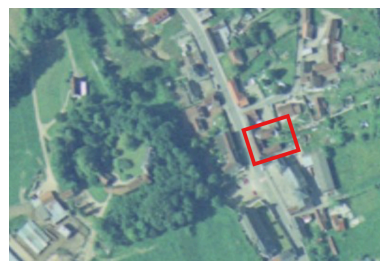
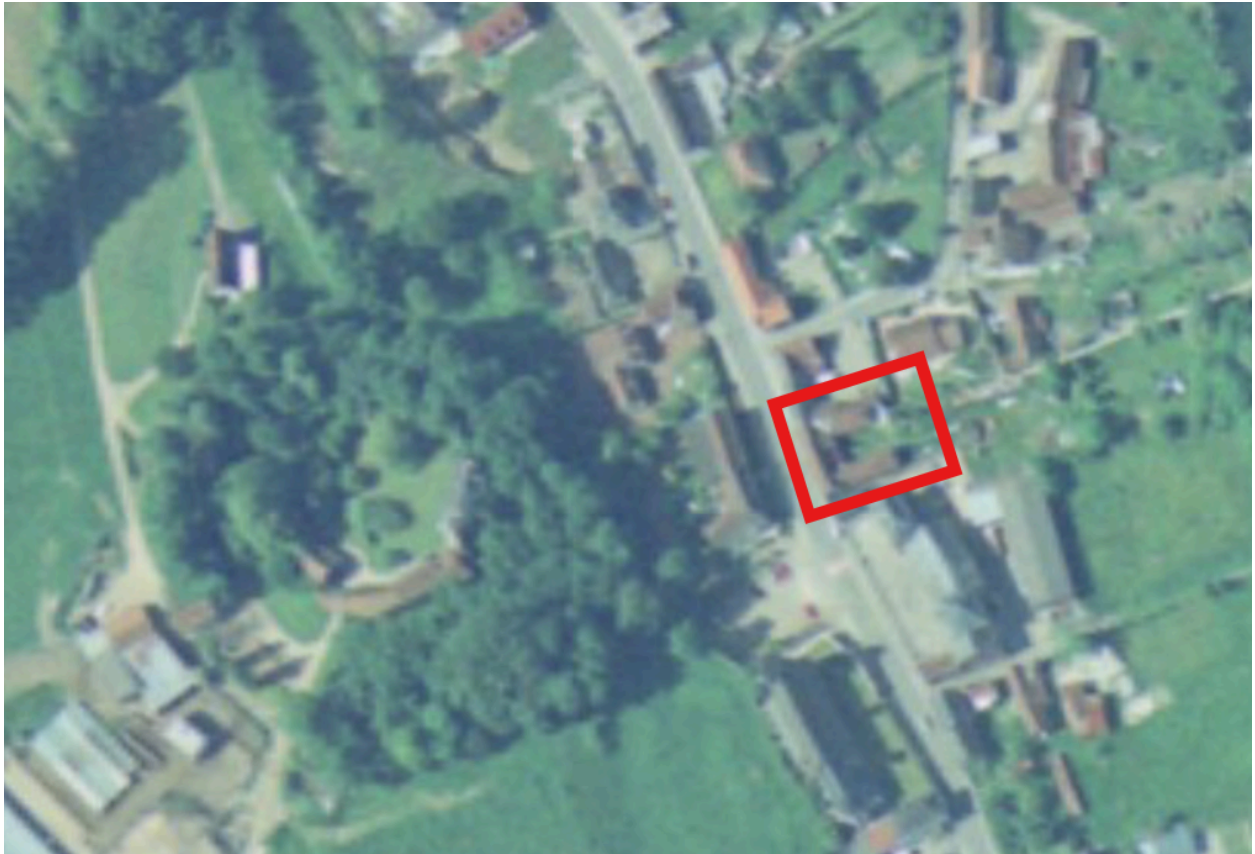
La ferme en 1996 (IGN. Photothèque nationale. Remonter le temps).  
Phot. Institut Géographique National  
IVR32\_20248005554NUCA

La ferme en 1996 (IGN. Photothèque nationale. Remonter le temps).

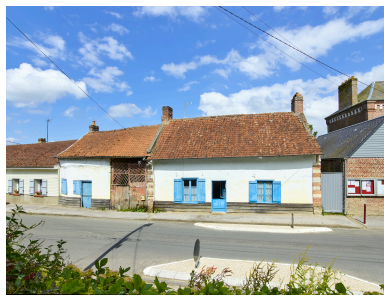
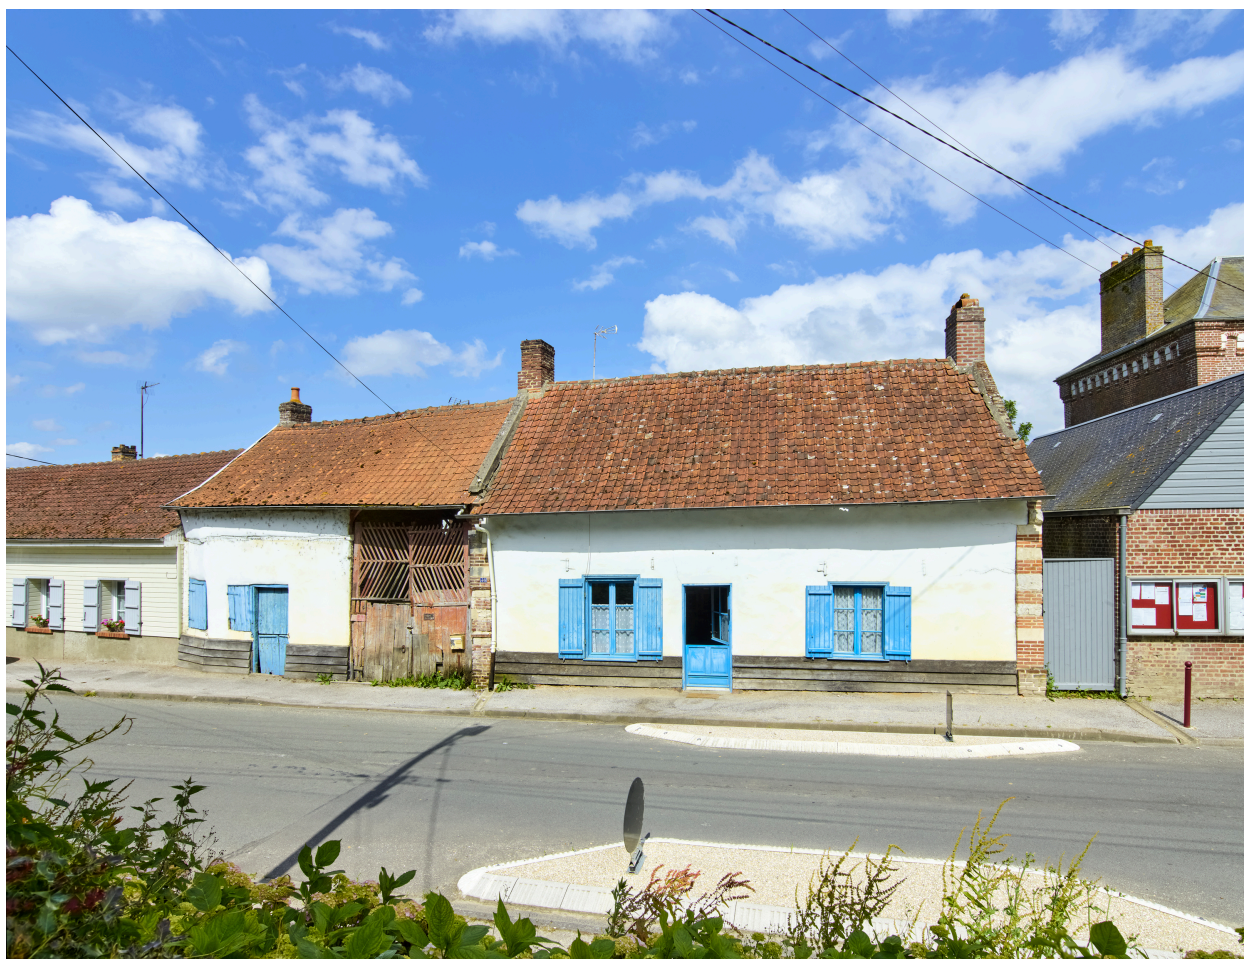
Ensemble de la ferme, depuis l'ouest.

La maison occupe la partie située à droite de la parcelle. Elle est accolée à la grange qui se prolonge par l'entrée charretière. Le pignon, qui présente un appareil mixte de briques et pierres alternées, dit "en rouge barre", joue le rôle de mur de refend et sépare les deux bâtiments. Ces murs sont le plus souvent recouverts d'un enduit de ciment. L'appareillage des pignons en copeaux reste toutefois visible par endroits.

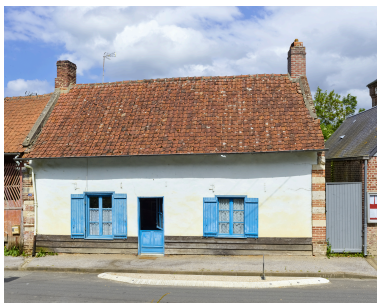
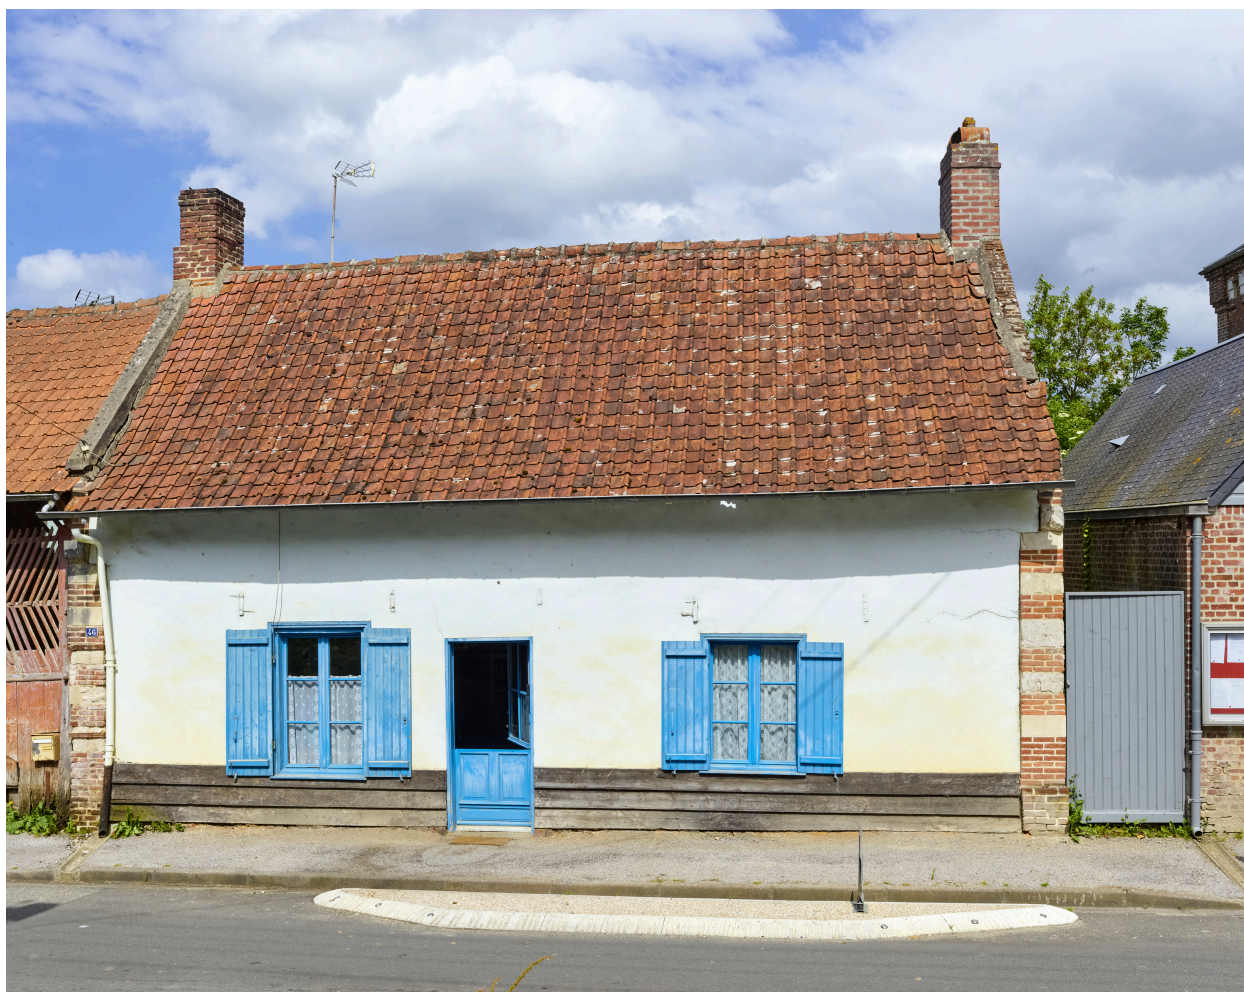
Vue de la maison, depuis l'ouest.

La maison d'habitation est bâtie en pans de bois et torchis sur un soubassement protégé par des lattes de bois. Elle est percée d'une entrée donnant directement sur la rue et encadrée de deux fenêtres. dont les menuiseries en bois ont conservé

leur caractère authentique. Cette partie est couverte d'un toit en tuile plate mécanique, à longs pans et pignons couverts. Un coyau protège le mur en torchis de la pluie. Les cheminées prennent naturellement appui sur chacun des pignons. La petite grange attenante à gauche de l'entrée charretière est construite de la même manière. Elle est percée d'une porte et de deux petites fenêtres à volets en bois. L'entrée charretière à deux vantaux de bois rustiques est ajourée de planches disposés en chevrons inversés. Les bâtiments agricoles, en retour sur cour perpendiculairement à la la maison, ont été détruits.

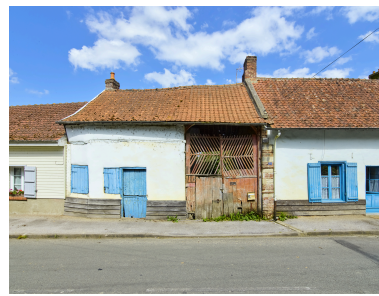
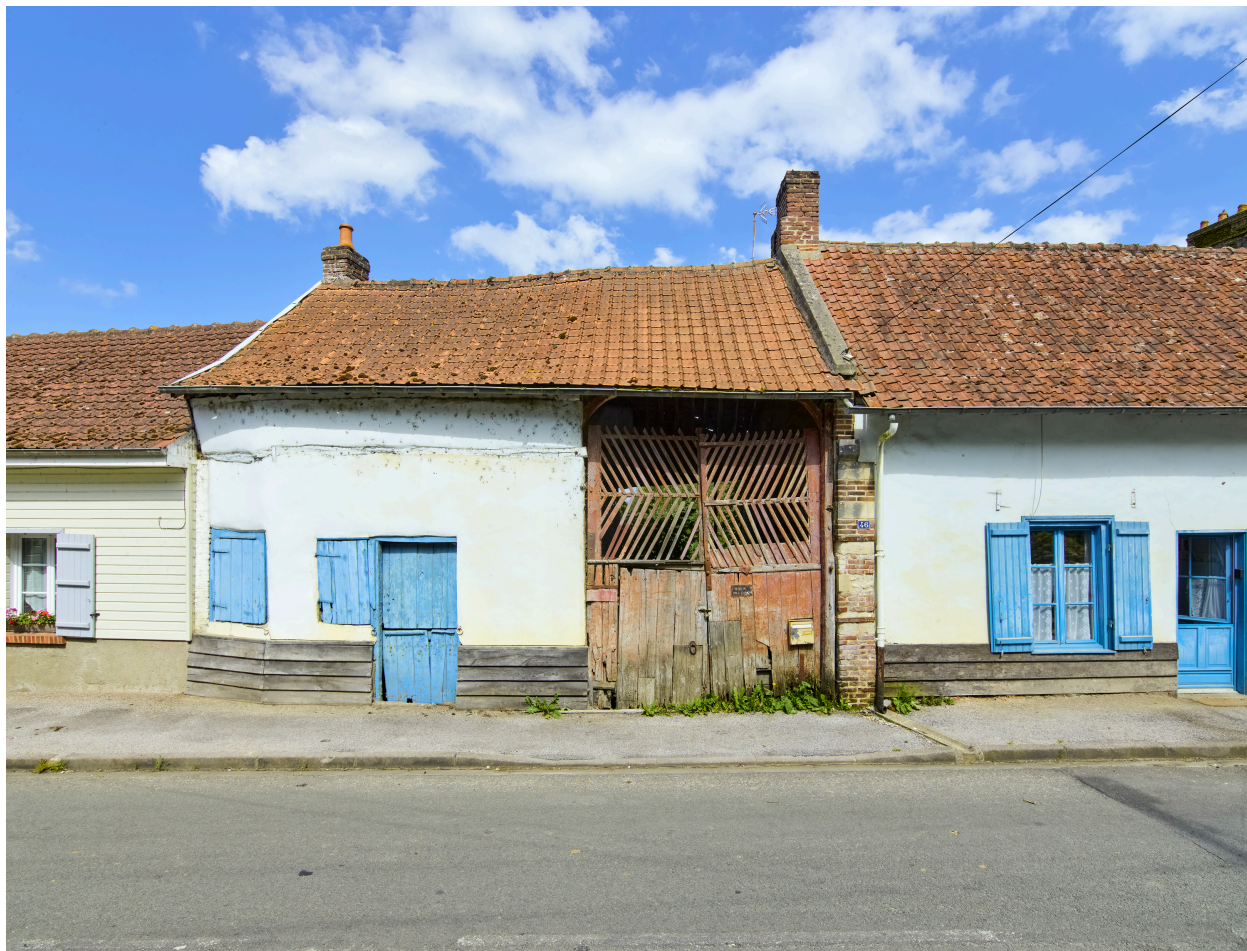
Vue de la grange, depuis l'ouest.

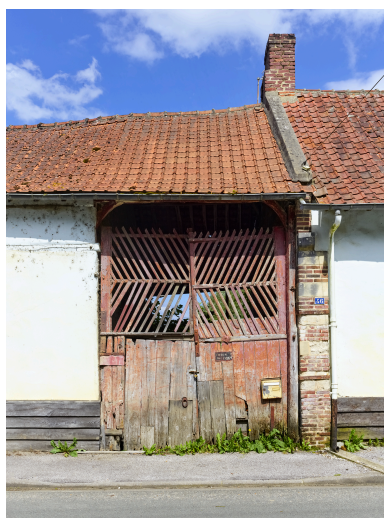
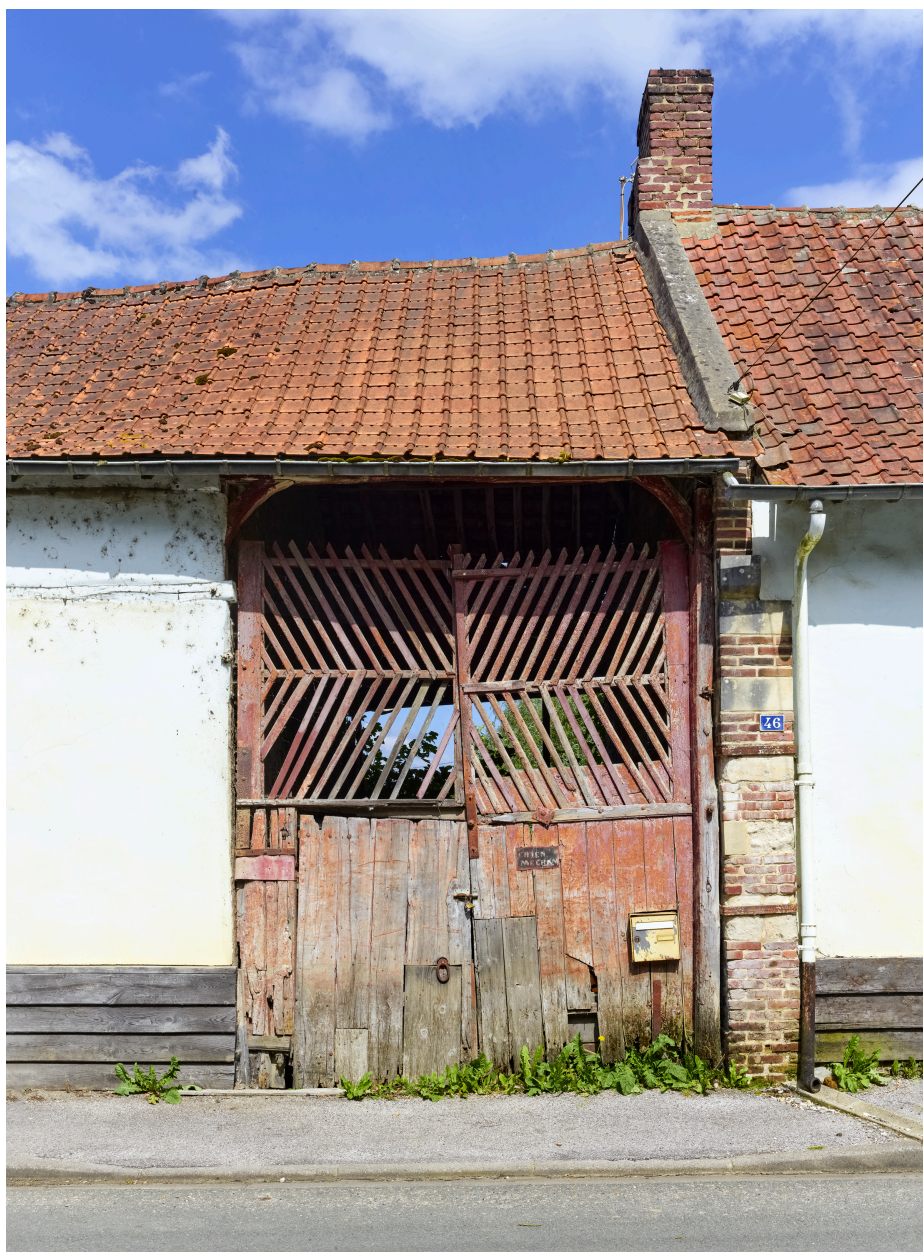
Détail de la porte  
charretière, depuis l'ouest.

Détail de la porte charretière, depuis l'ouest.
