Hauts-de-France, Aisne
Saint-Quentin
Ancienne collégiale royale, actuellement basilique Saint-Quentin

Banc-coffre

Numéro de dossier : IM02004708
Date de l'enquête initiale : 2010
Date(s) de rédaction : 2010
Cadre de l'étude : enquête thématique régionale la basilique de Saint-Quentin
Degré d'étude : étudié

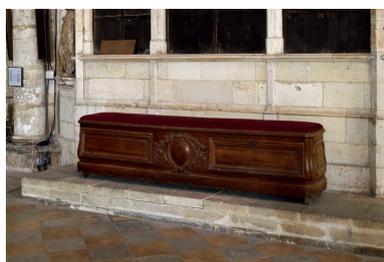
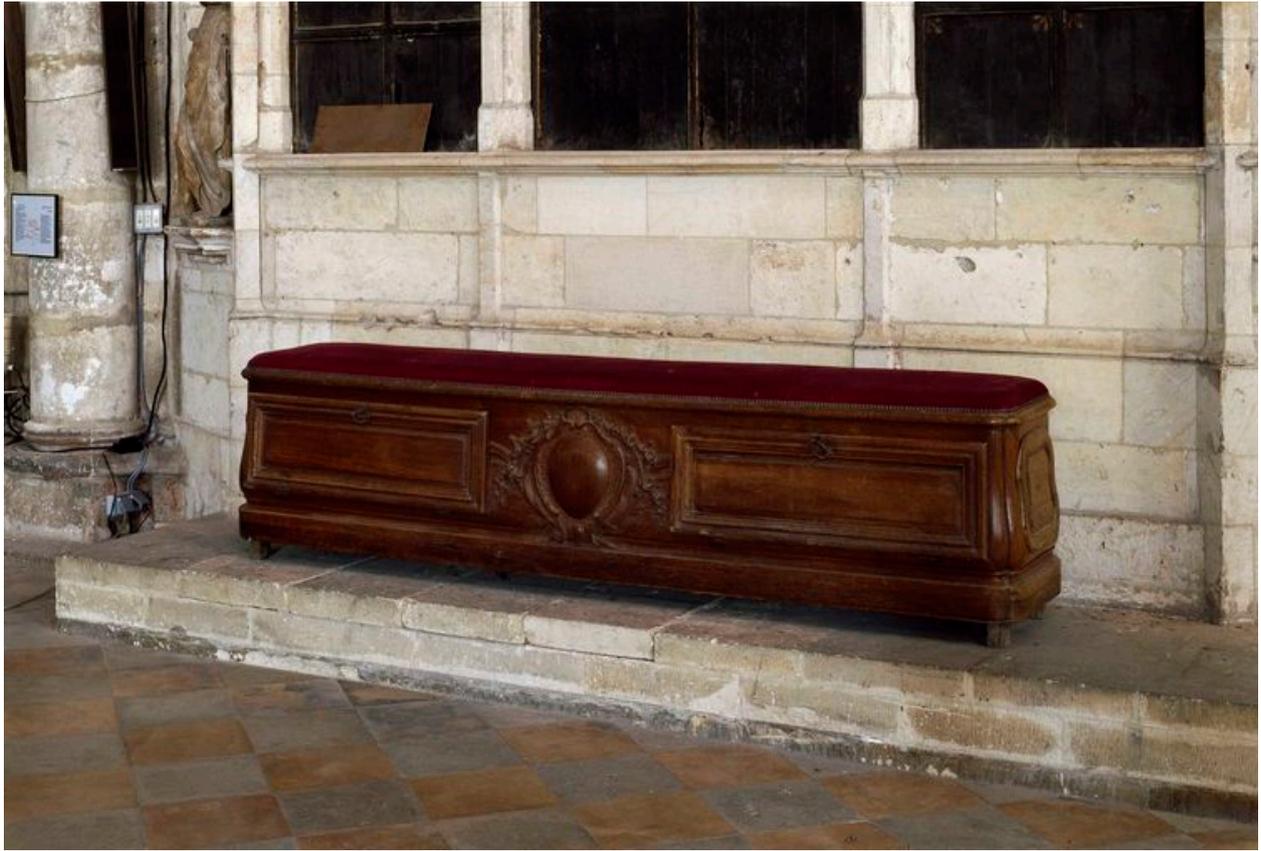
Vue générale.

Le banc-coffre en chêne, d'élévation légèrement galbée, repose sur quatre pieds courts. Le dessus est recouvert d'une garniture textile en velours uni rouge (de laine ou de coton). L'intérieur est entièrement creux. La face antérieure est ajourée de deux ouvertures rectangulaires juxtaposées, qui peuvent être obturées par deux battants, pivotant sur un axe horizontal. Les portes ne possèdent qu'un décor mouluré à petit cadre. La face antérieure du banc est également ornée d'un décor en relief sculpté dans la masse, dont la partie centrale était rapportée.

Ce banc-coffre ne semble pas très homogène. Le médaillon central en chêne a été remplacé par un médaillon sans décor, et la garniture textile date du 20^e siècle. Les deux anneaux métalliques des battants ne sont pas identiques. On note la présence de quelques fentes et traces de chocs.
