Hauts-de-France, Nord
Le Maisnil

Casemate à personnel 5

Numéro de dossier : IA59004991

Cadre de l'étude : enquête thématique régionale Les ouvrages fortifiés de la Première Guerre mondiale

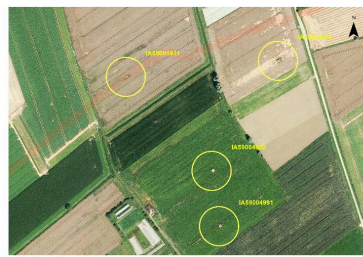
Position de l'édifice (cercle du bas) sur une photographie aérienne de 2014. En rouge : L'ancien front allemand
Phot. Jean-Marc Ramette
IVR32_20175900955NUCA

Position de l'édifice (cercle du bas) sur une photographie aérienne de 2014. En rouge : L'ancien front allemand

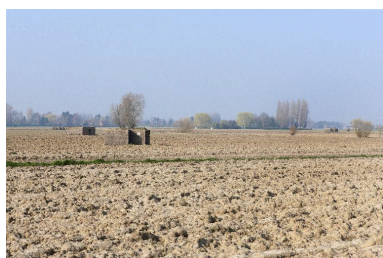
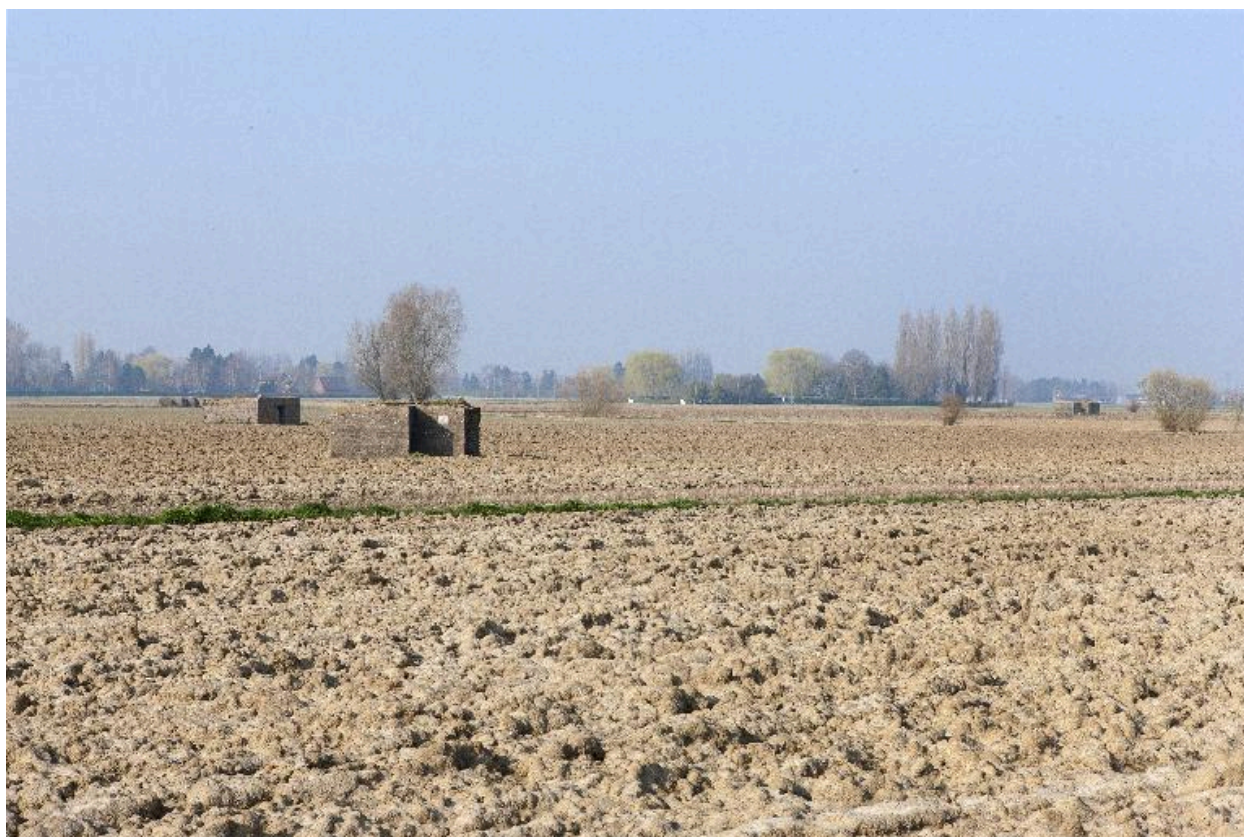
Vue générale vers le nord-est. De gauche à droite les casemates IA59004932, IA59004991 et IA59004938
Phot. Pierre Thibaut
IVR31_20145905326NUCA

Vue générale vers le nord-est. De gauche à droite les casemates IA59004932, IA59004991 et IA59004938

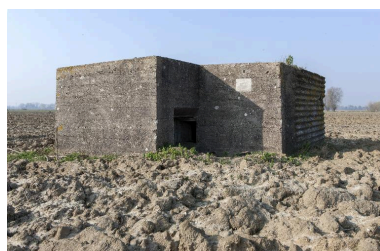
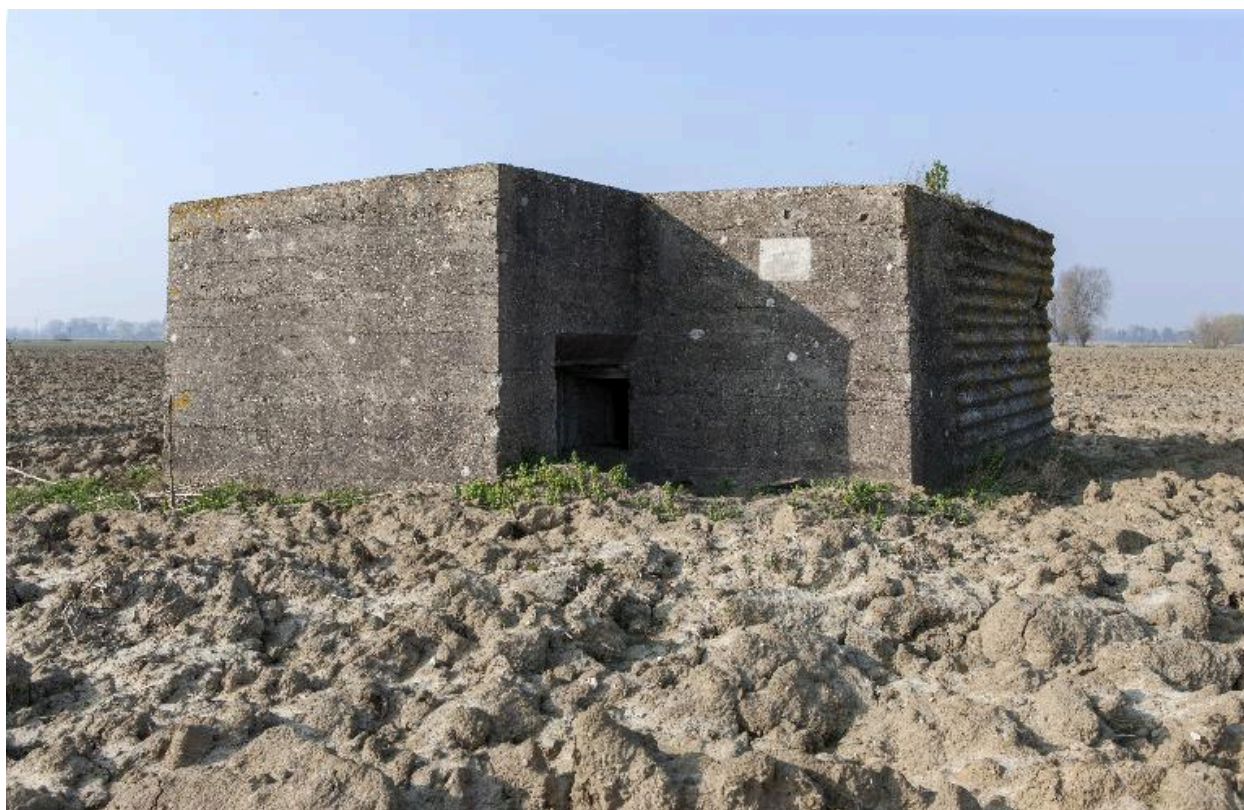
Vue de trois-quarts vers le nord-ouest. A droite de l'entrée, l'empreinte du macaron portant la date (ce dernier se trouvait encore à la base du mur)
Phot. Pierre Thibaut
IVR31_20145905323NUCA

Vue de trois-quarts vers le nord-ouest. A droite de l'entrée, l'empreinte du macaron portant la date (ce dernier se trouvait encore à la base du mur)

La construction de cette casemate à personnel fut achevée le 2 novembre 1917, comme l'indiquait un macaron, aujourd'hui disparu, à droite de l'entrée. Elle était située sur une tranchée ralliant la première ligne de front allemande, située 250 m. au nord.

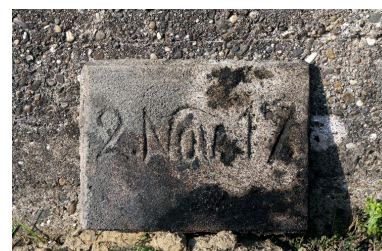
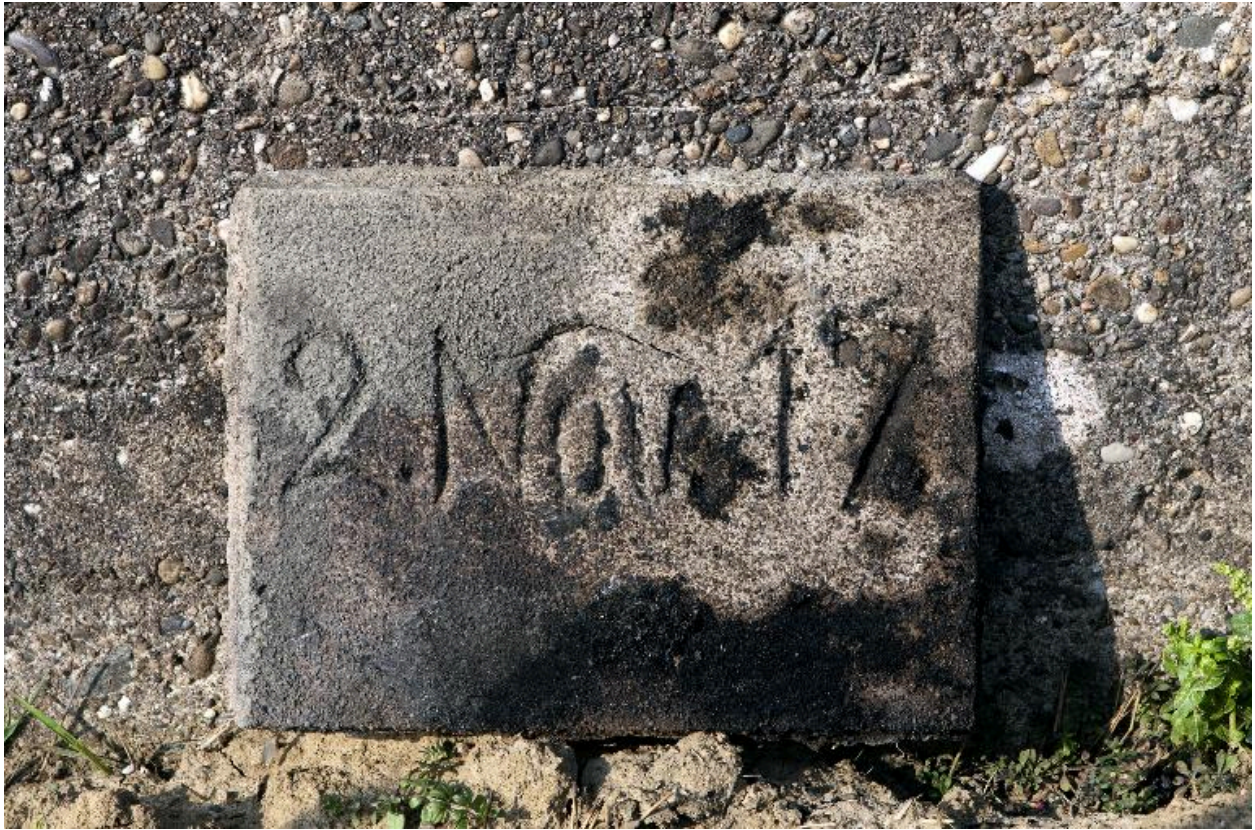
Chronogramme sur le macaron, au sol
Phot. Pierre Thibaut
IVR31_20145905325NUCA

Chronogramme sur le macaron, au sol

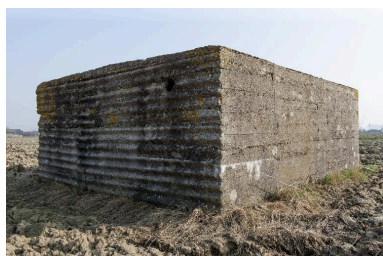
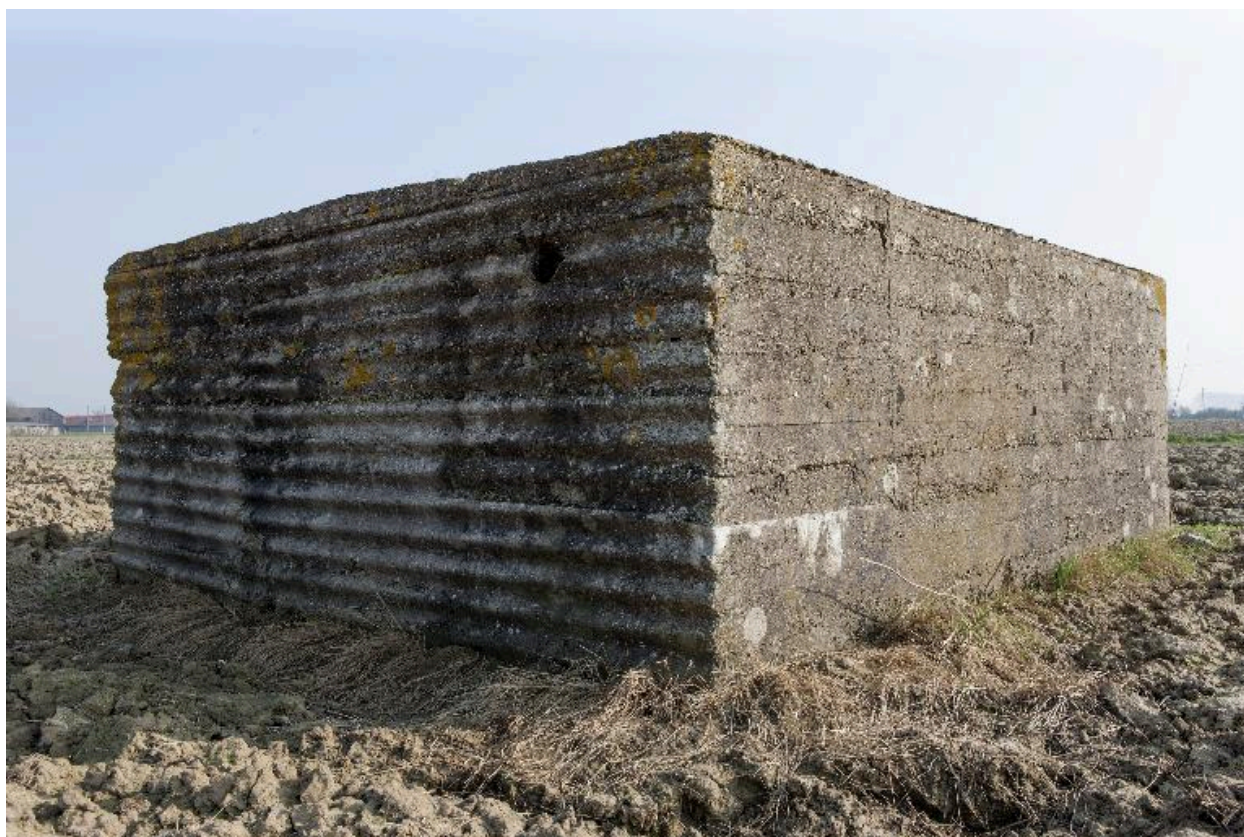
Vue de trois-quarts vers le sud-est
Phot. Pierre Thibaut
IVR31_20145905324NUCA

Vue de trois-quarts vers le sud-est
