Hauts-de-France, Somme
Pendé
8 rue de l' Eglise

Ancienne ferme

Numéro de dossier : IA80007607
Date de l'enquête initiale : 2005
Date(s) de rédaction : 2005
Cadre de l'étude : inventaire préliminaire arrière-pays maritime picard
Degré d'étude : étudié

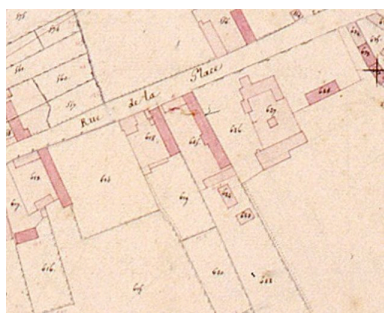
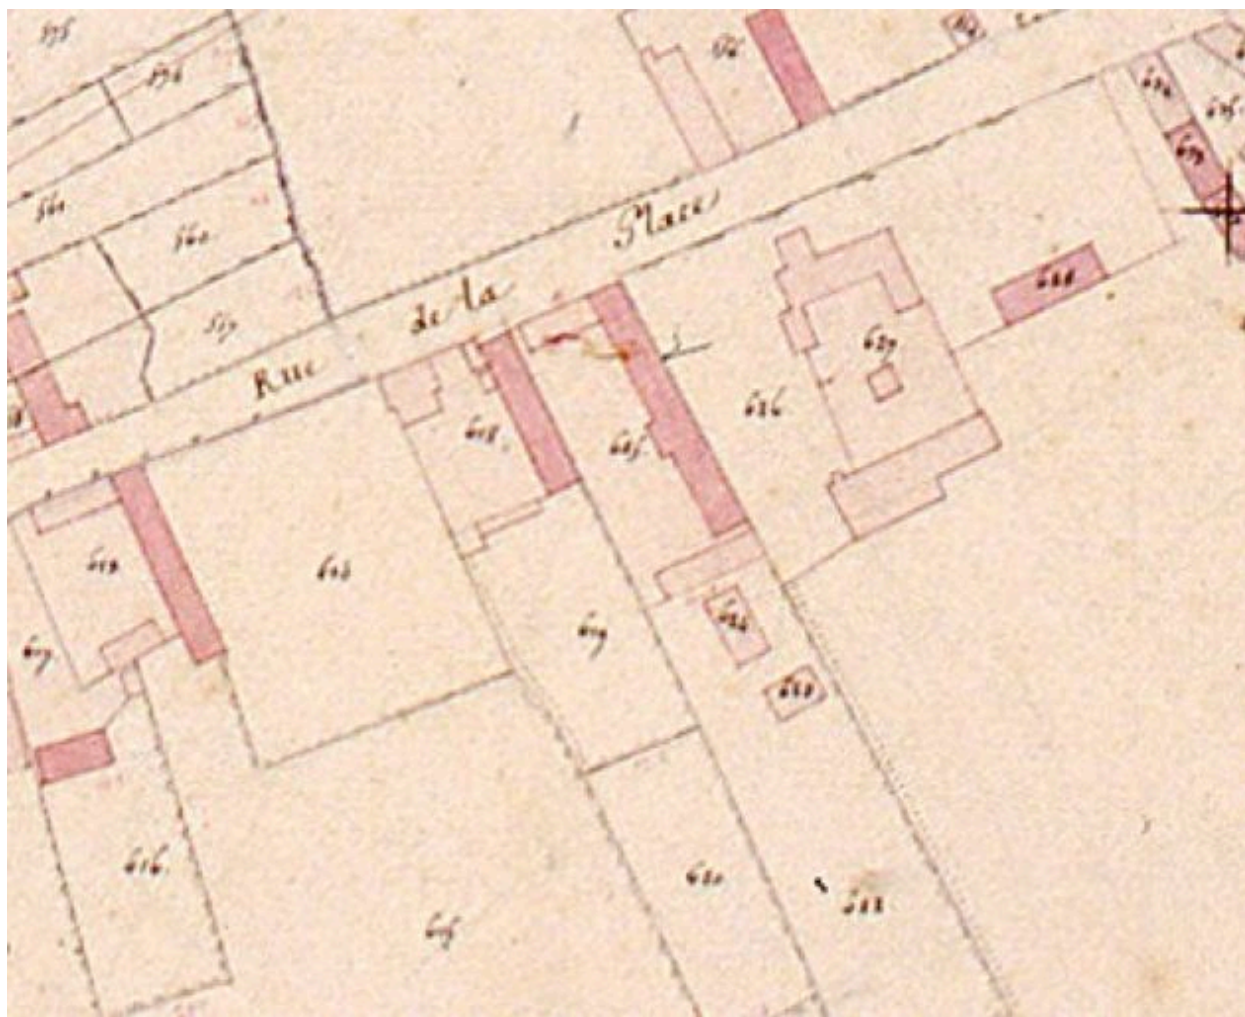
Extrait du cadastre
napoléonien présentant le
plan de la ferme en 1832.

Extrait du cadastre napoléonien présentant le plan de la ferme en 1832.

La ferme actuelle occupe deux anciennes parcelles figurant sur le cadastre napoléonien. Le logis de la ferme la plus au nord (parcelle n°685), très long, occupait tout le côté nord de la propriété, tout comme sa voisine (parcelle n°678), aux proportions plus modestes. Chaque logis était flanqué, perpendiculairement à l'est (en fond de cour) et à l'ouest (sur rue), de bâtiments agricoles. La datation de 1856 donnée par les fers d'ancrage sur le mur gouttereau oriental de l'actuel logis permet de dater la construction de cette exploitation, que la couleur de la brique et l'utilisation des matériaux attestent. Le four à pain était situé contre le mur gouttereau oriental ; son emplacement n'est plus visible aujourd'hui.

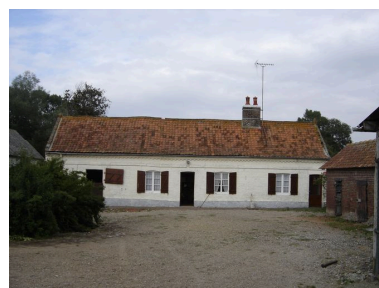
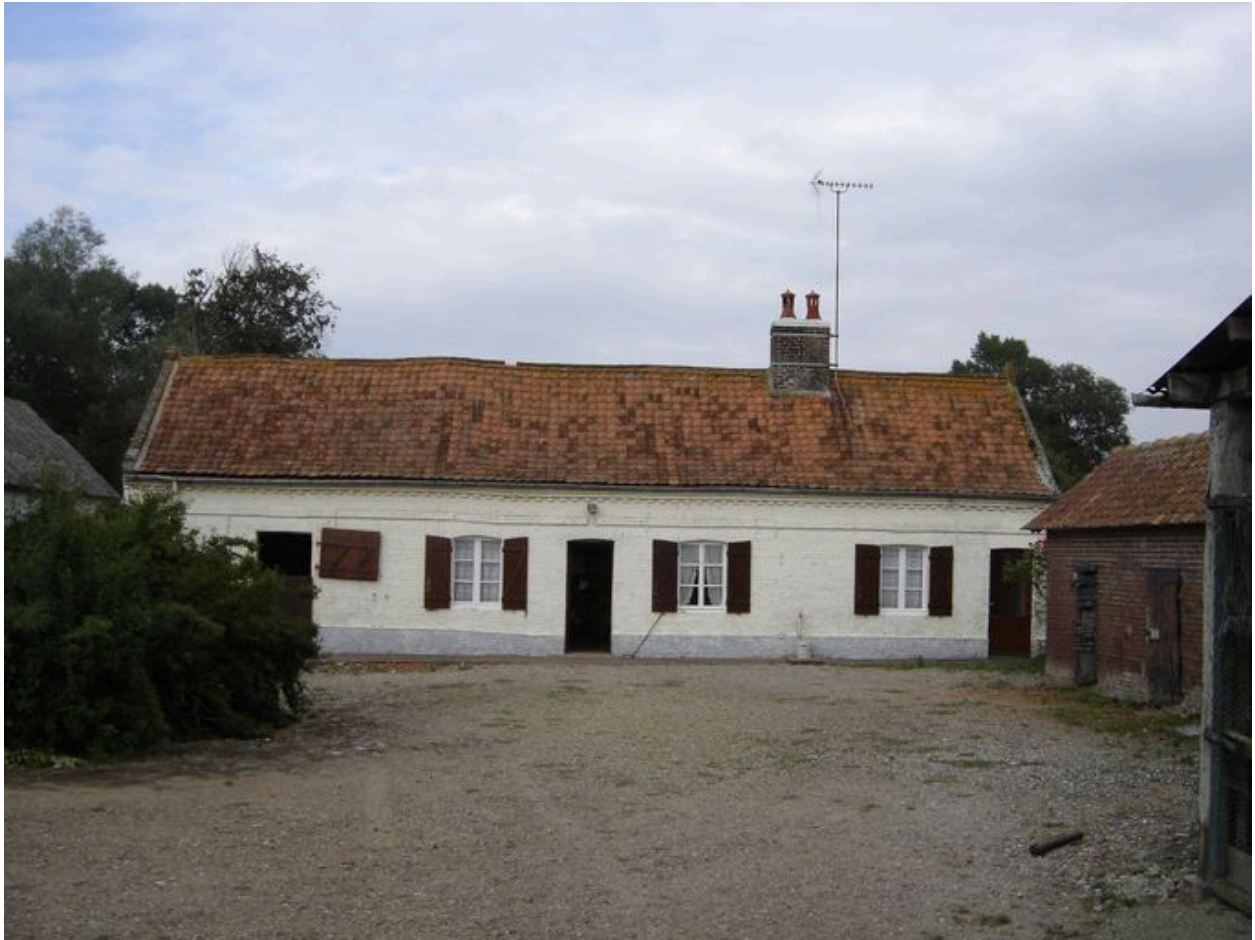
Vue du logis.
Phot. Inès Guérin
IVR22_20068005074NUCA

Vue du logis.

Cette ferme à cour fermée possède un logis situé au fond de l'espace central. Entièrement en brique, il est long de cinq travées (trois au centre et deux autres excentrées au sud). Le mur gouttereau sur cour est percé de deux portes, dont la principale occupe l'axe ; la seconde, au sud, permet de desservir le grenier. Le toit à longs pans et pignons découverts est en pannes picardes, surmonté d'un faitage en briques (dit "cornière"). La corniche a reçu un décor de boutisses saillantes. La disposition des pièces suit cet ordre, du sud au nord : la salle, la cuisine, les deux chambres dans la largeur de l'édifice. Le foyer est situé entre la cuisine et la salle. La maison conserve encore son huisserie et son aménagement d'origine (porte, placards, cheminée). L'écurie occupe l'extrémité nord de l'habitation, sous le même toit, flanquant ainsi la chambre. Le côté nord de la cour est occupé par un long bâtiment agricole en torchis et pans de bois, rassemblant plusieurs fonctions ; d'ouest en est, on entre dans la grange pourvue d'une cave servant de laiterie puis dans les étables à vaches. Les petites ouvertures (permettant l'aération et un éclairage peu agressif pour le bétail) ainsi que les huisseries sont encore en place. À l'ouest de la cour se situent, du nord au sud, les étables à moutons, les étables à poulains, le portail d'entrée et une petite charretterie surmontée d'un grenier. La parcelle sud est aujourd'hui occupée par une pâture.
