Hauts-de-France, Somme
Pendé
8 rue de l' Eglise

Ancienne ferme

Numéro de dossier : IA80007607
Date de l'enquête initiale : 2005
Date(s) de rédaction : 2005
Cadre de l'étude : inventaire préliminaire arrière-pays maritime picard
Degré d'étude : étudié

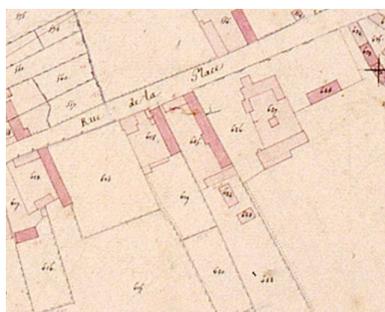
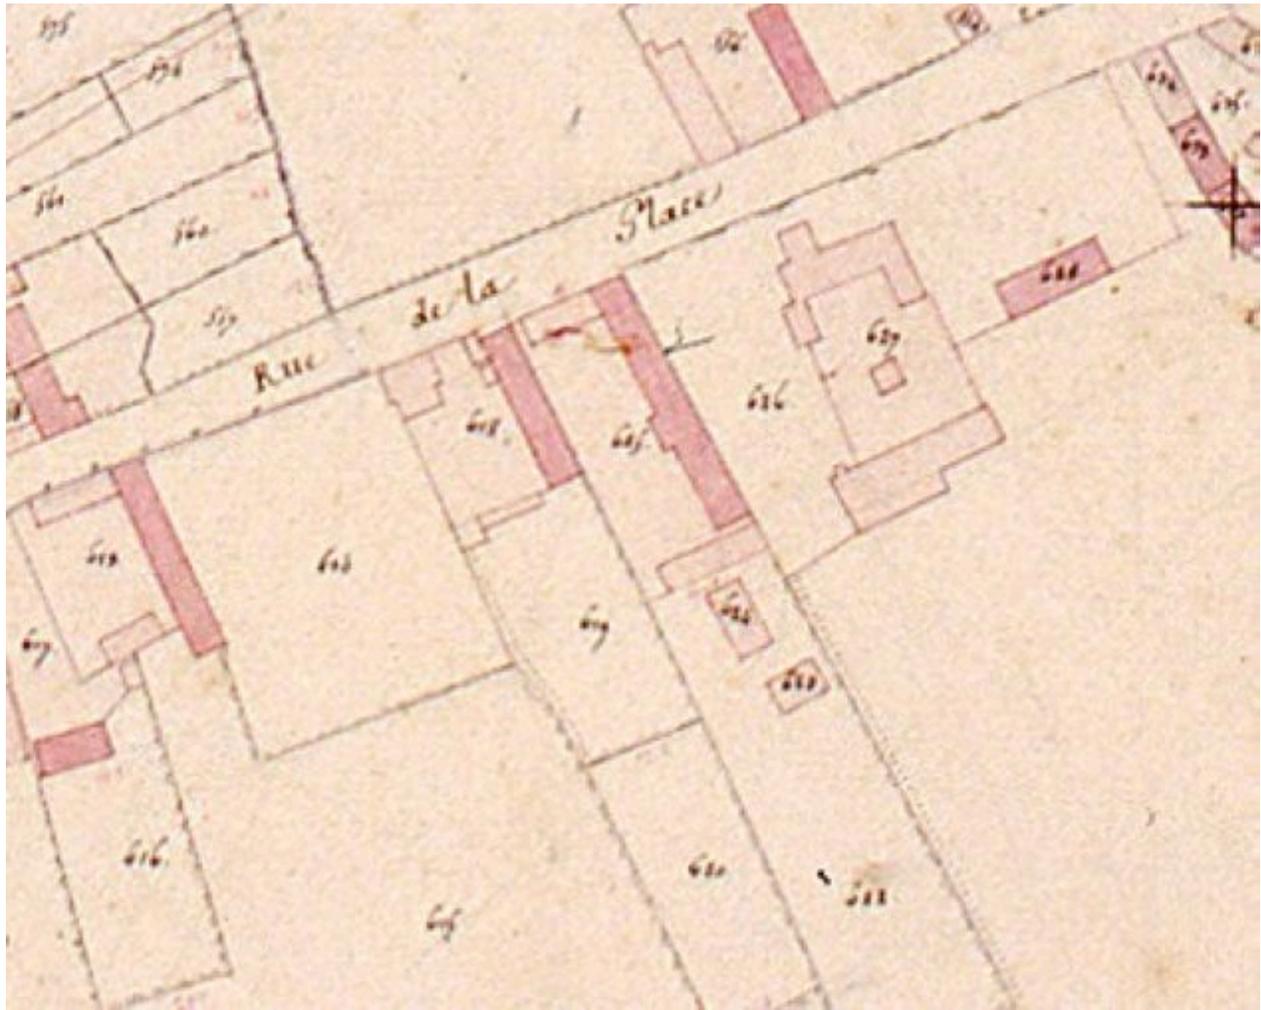
Extrait du cadastre
napoléonien présentant le
plan de la ferme en 1832.

Extrait du cadastre napoléonien présentant le plan de la ferme en 1832.

La ferme actuelle occupe deux anciennes parcelles figurant sur le cadastre napoléonien. Le logis de la ferme la plus au nord (parcelle n°685), très long, occupait tout le côté nord de la propriété, tout comme sa voisine (parcelle n°678), aux proportions plus modestes. Chaque logis était flanqué, perpendiculairement à l'est (en fond de cour) et à l'ouest (sur rue), de bâtiments agricoles. La datation de 1856 donnée par les fers d'ancrage sur le mur gouttereau oriental de l'actuel logis permet de dater la construction de cette exploitation, que la couleur de la brique et l'utilisation des matériaux attestent. Le four à pain était situé contre le mur gouttereau oriental ; son emplacement n'est plus visible aujourd'hui.

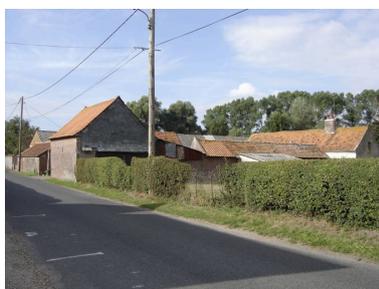
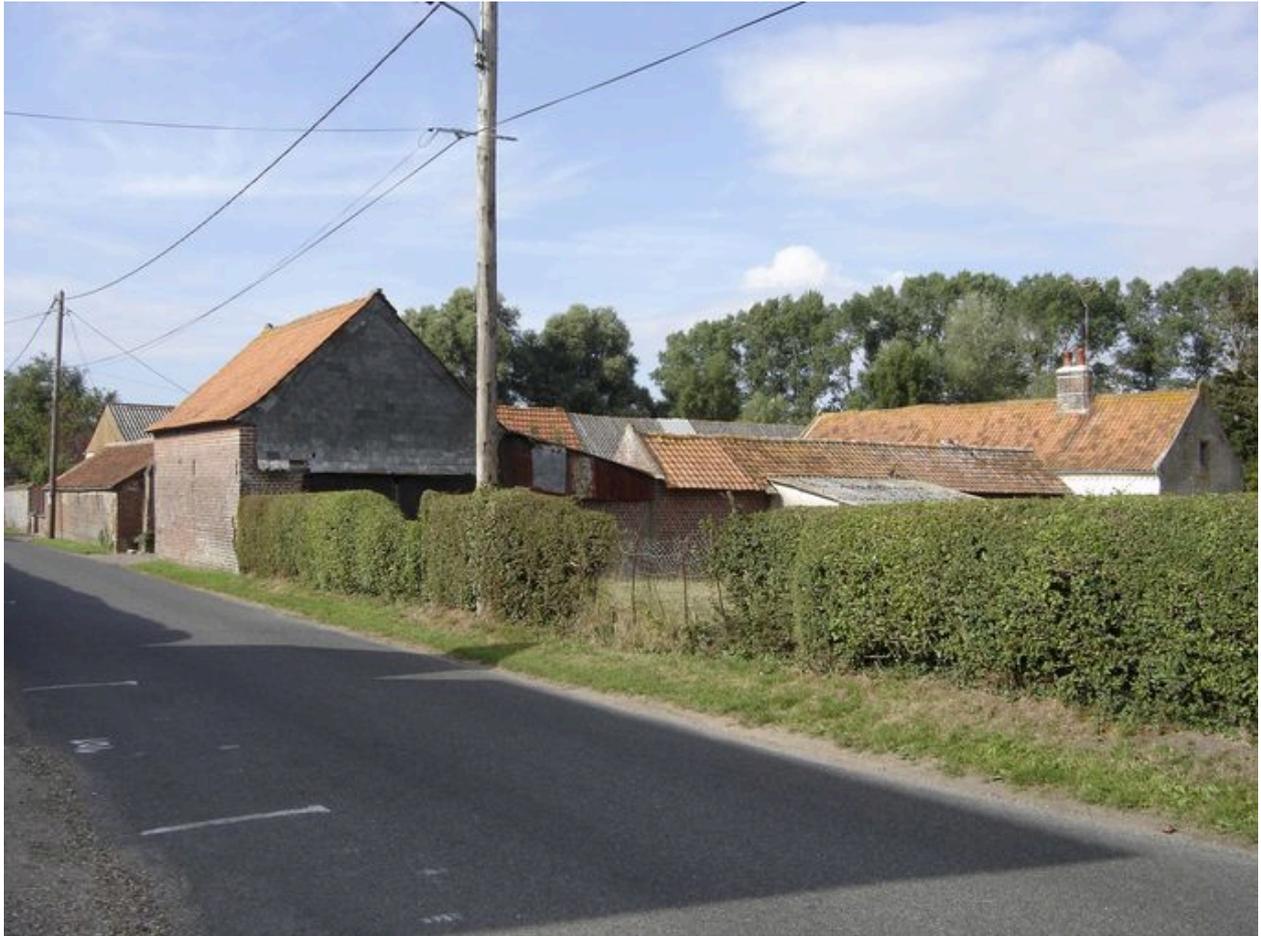
Vue générale.
Phot. Inès Guérin
IVR22_20068005073NUCA

Vue générale.

Cette ferme à cour fermée possède un logis situé au fond de l'espace central. Entièrement en brique, il est long de cinq travées (trois au centre et deux autres excentrées au sud). Le mur gouttereau sur cour est percé de deux portes, dont la principale occupe l'axe ; la seconde, au sud, permet de desservir le grenier. Le toit à longs pans et pignons découverts est en pannes picardes, surmonté d'un faitage en briques (dit "cornière"). La corniche a reçu un décor de boutisses saillantes. La disposition des pièces suit cet ordre, du sud au nord : la salle, la cuisine, les deux chambres dans la largeur de l'édifice. Le foyer est situé entre la cuisine et la salle. La maison conserve encore son huisserie et son aménagement d'origine (porte, placards, cheminée). L'écurie occupe l'extrémité nord de l'habitation, sous le même toit, flanquant ainsi la chambre. Le côté nord de la cour est occupé par un long bâtiment agricole en torchis et pans de bois, rassemblant plusieurs fonctions ; d'ouest en est, on entre dans la grange pourvue d'une cave servant de laiterie puis dans les étables à vaches. Les petites ouvertures (permettant l'aération et un éclairage peu agressif pour le bétail) ainsi que les huisseries sont encore en place. À l'ouest de la cour se situent, du nord au sud, les étables à moutons, les étables à poulains, le portail d'entrée et une petite charretterie surmontée d'un grenier. La parcelle sud est aujourd'hui occupée par une pâture.

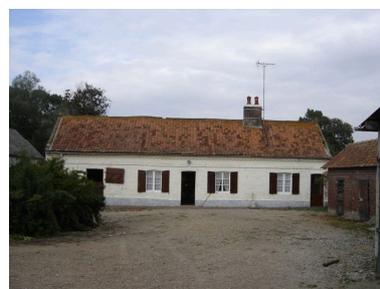
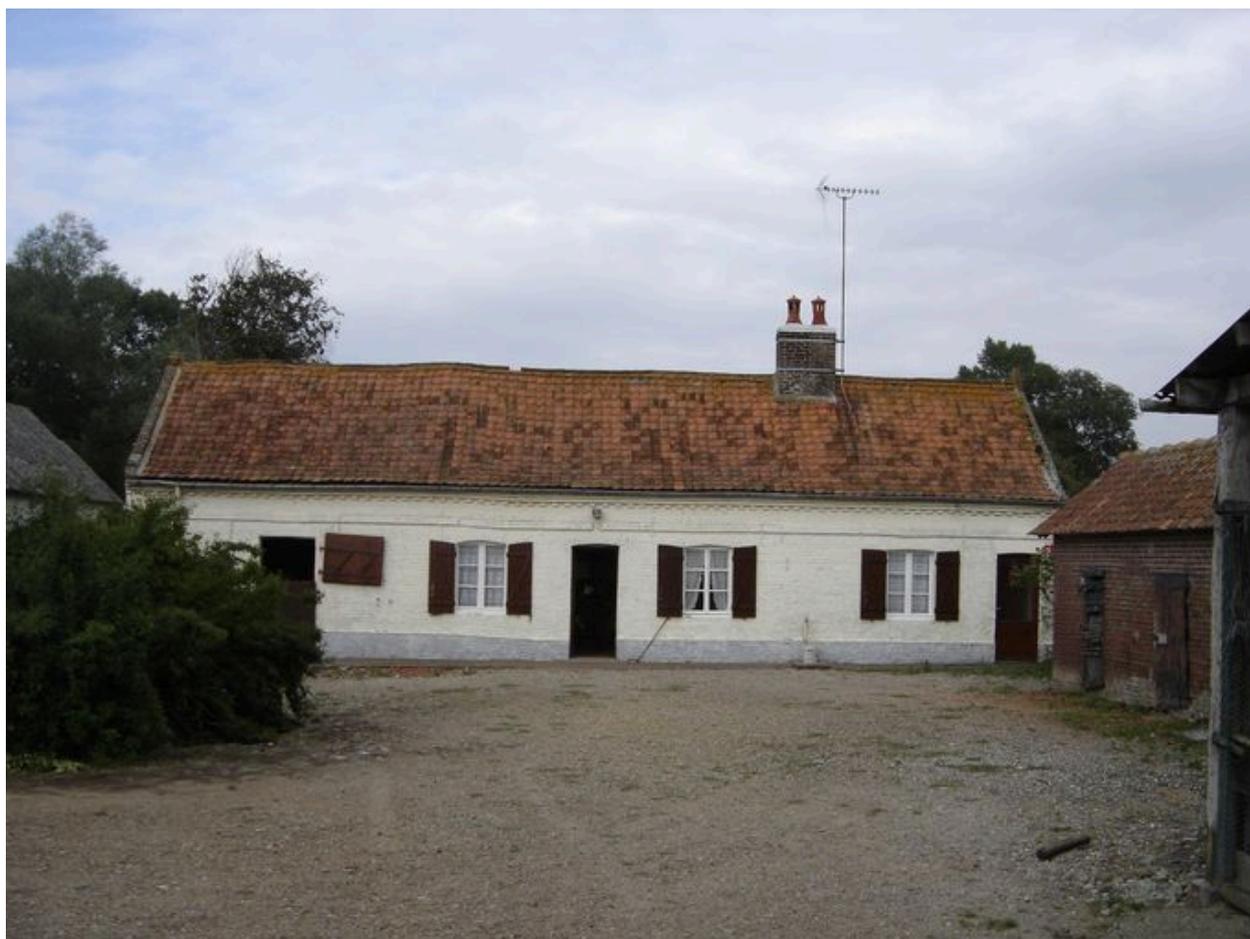
Vue du logis.
Phot. Inès Guérin
IVR22_20068005074NUCA

Vue du logis.

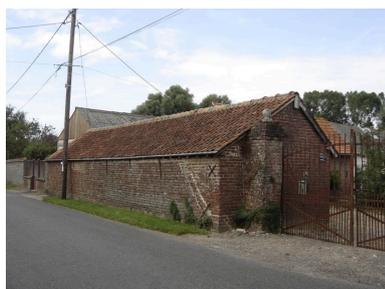
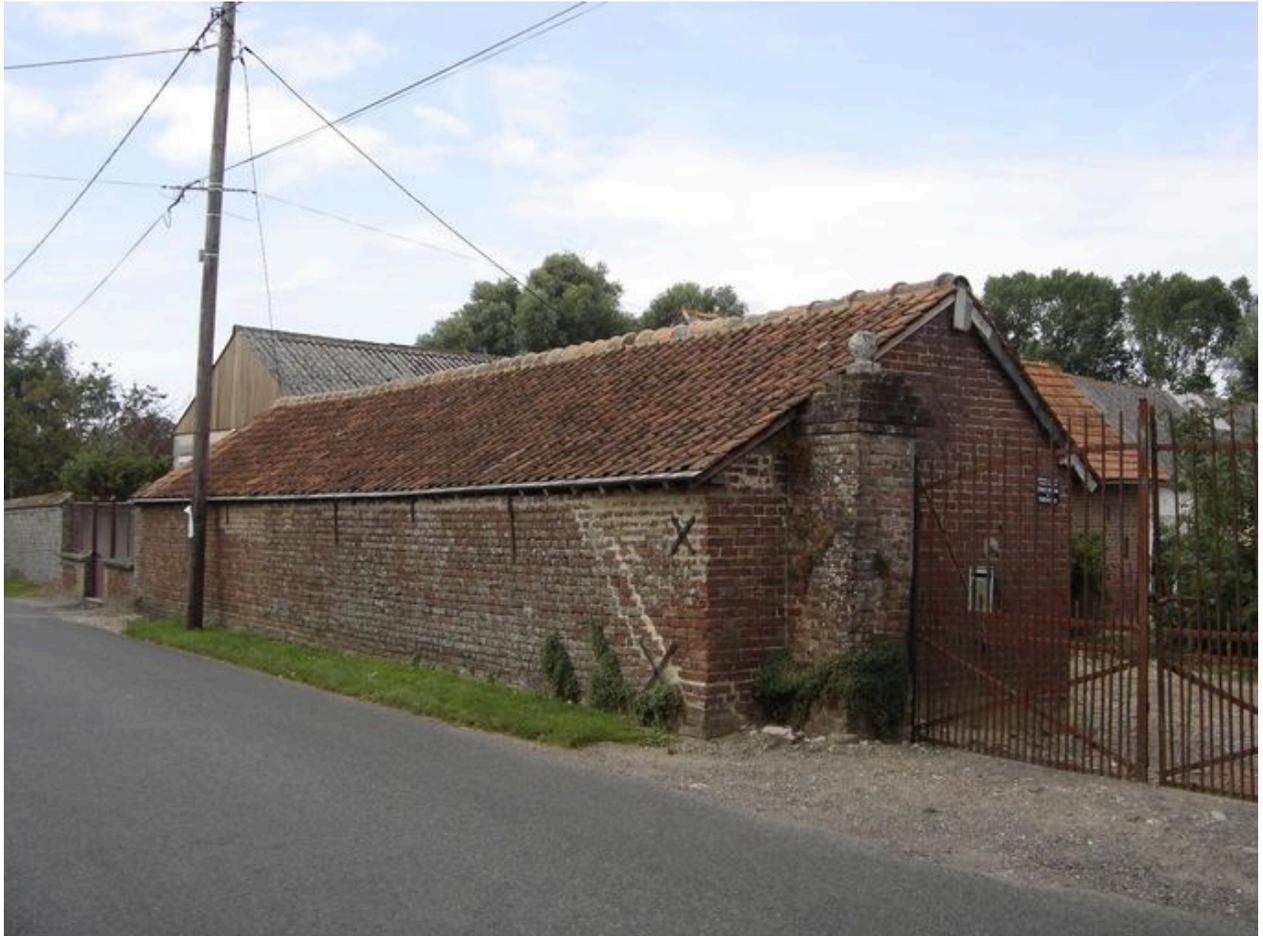
Vue des étables sur rue.
Phot. Inès Guérin
IVR22_20068005075NUCA

Vue des étables sur rue.

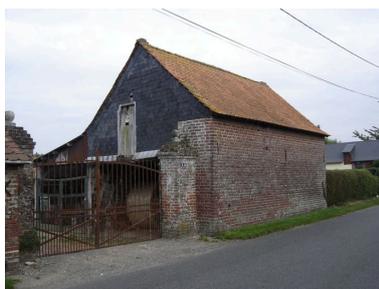
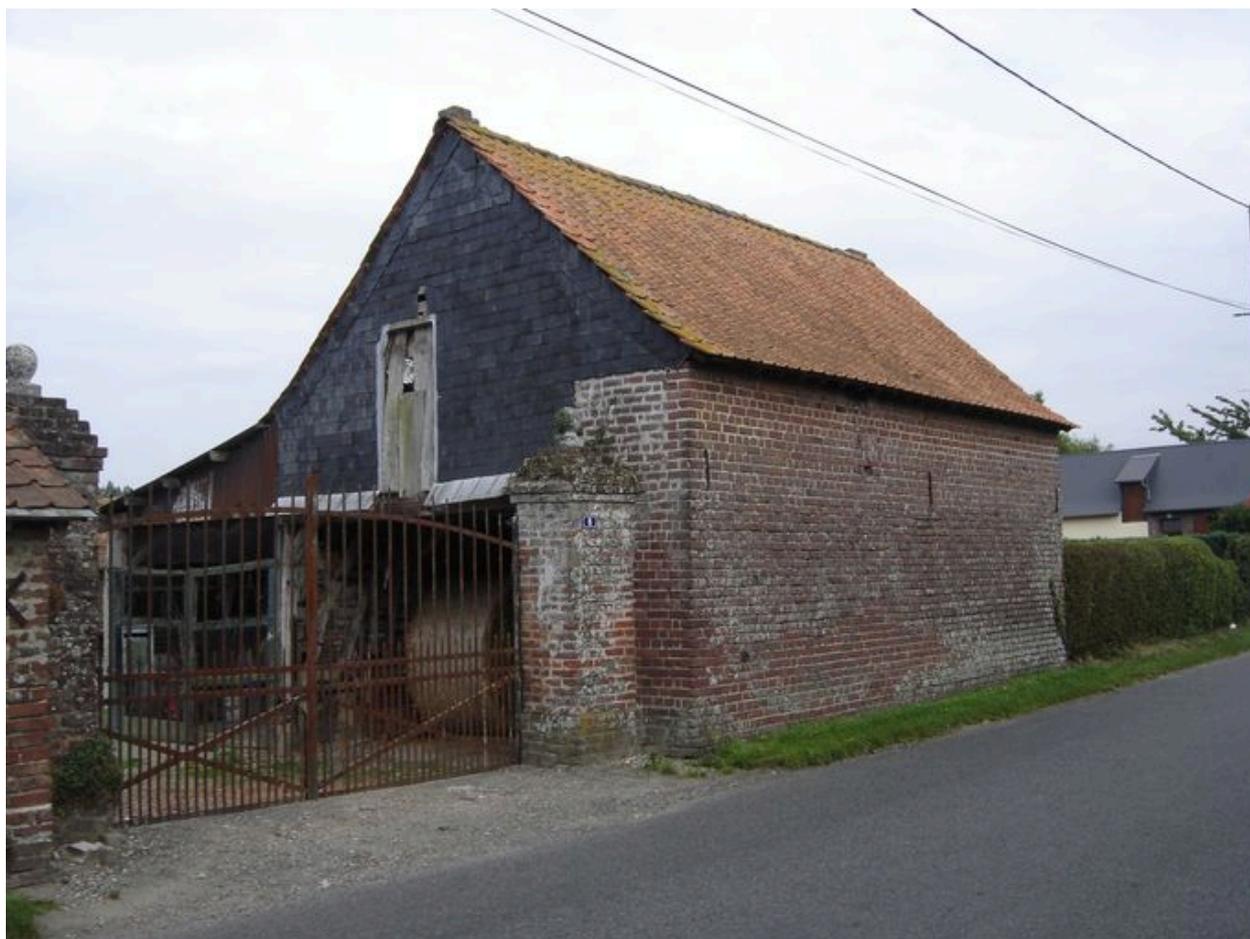
Vue de la charreterie sur rue.
Phot. Inès Guérin
IVR22_20068005076NUCA

Vue de la charreterie sur rue.

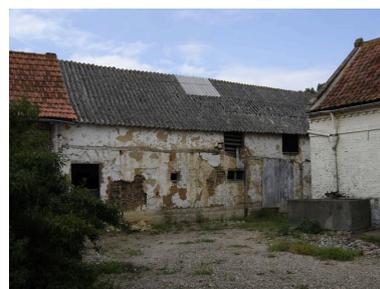
Vue de la grange.
Phot. Inès Guérin
IVR22_20068005079NUCA

Vue de la grange.
