Hauts-de-France, Aisne  
Corcy  
Église paroissiale Saint-Alban, rue de l' Étang, rue des Prés-à-Regain

## Croix : Christ en croix

Numéro de dossier : IM02000518  
Date de l'enquête initiale : 1992  
Date(s) de rédaction : 1993  
Cadre de l'étude : inventaire topographique canton de Villers-Cotterêts, mobilier et objets religieux  
Degré d'étude : étudié  
Référence du dossier Monument Historique : PM02002343

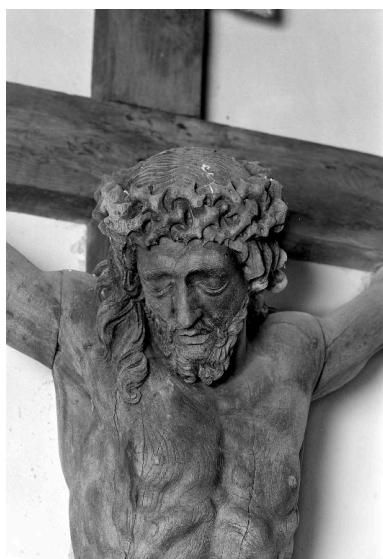
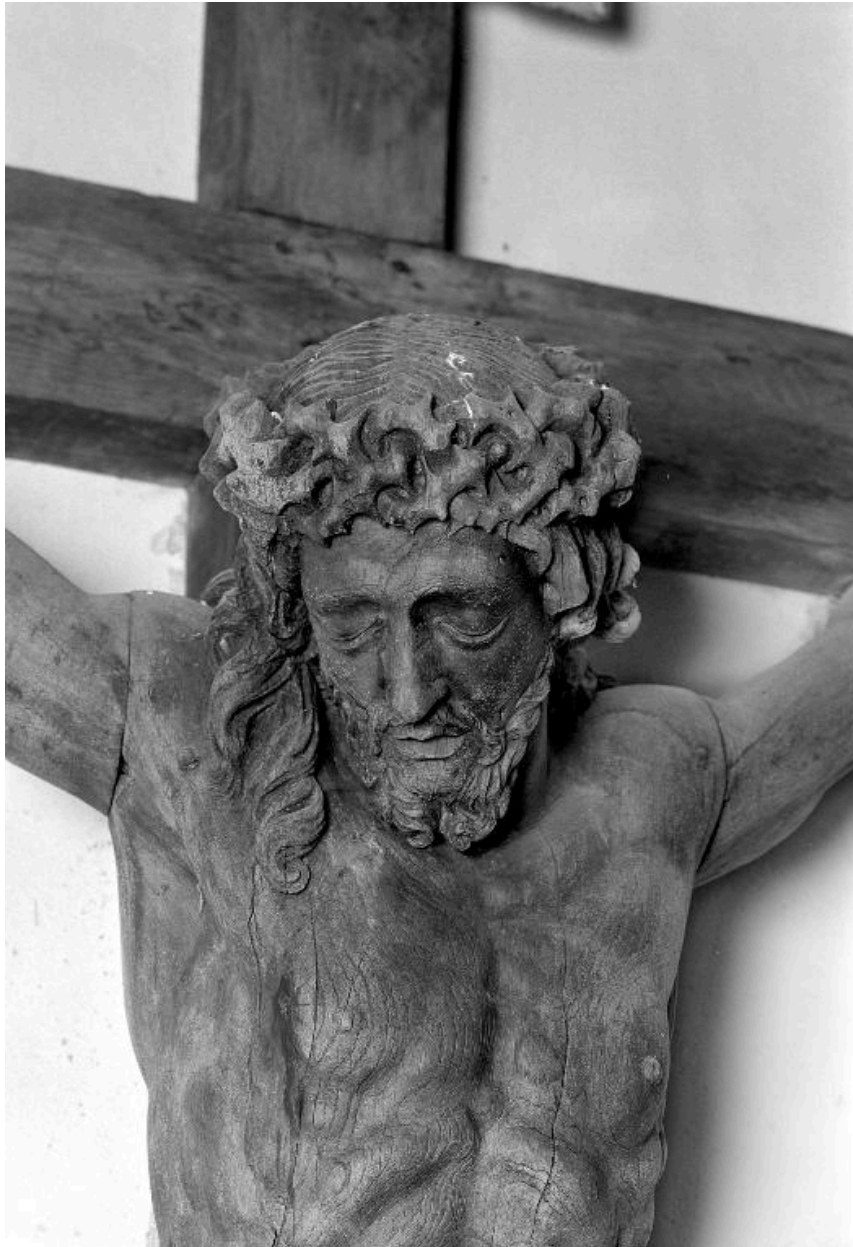
Vue du visage du Christ.  
Phot. Thierry Lefébure  
IVR22\_19920200363X

Vue du visage du Christ.

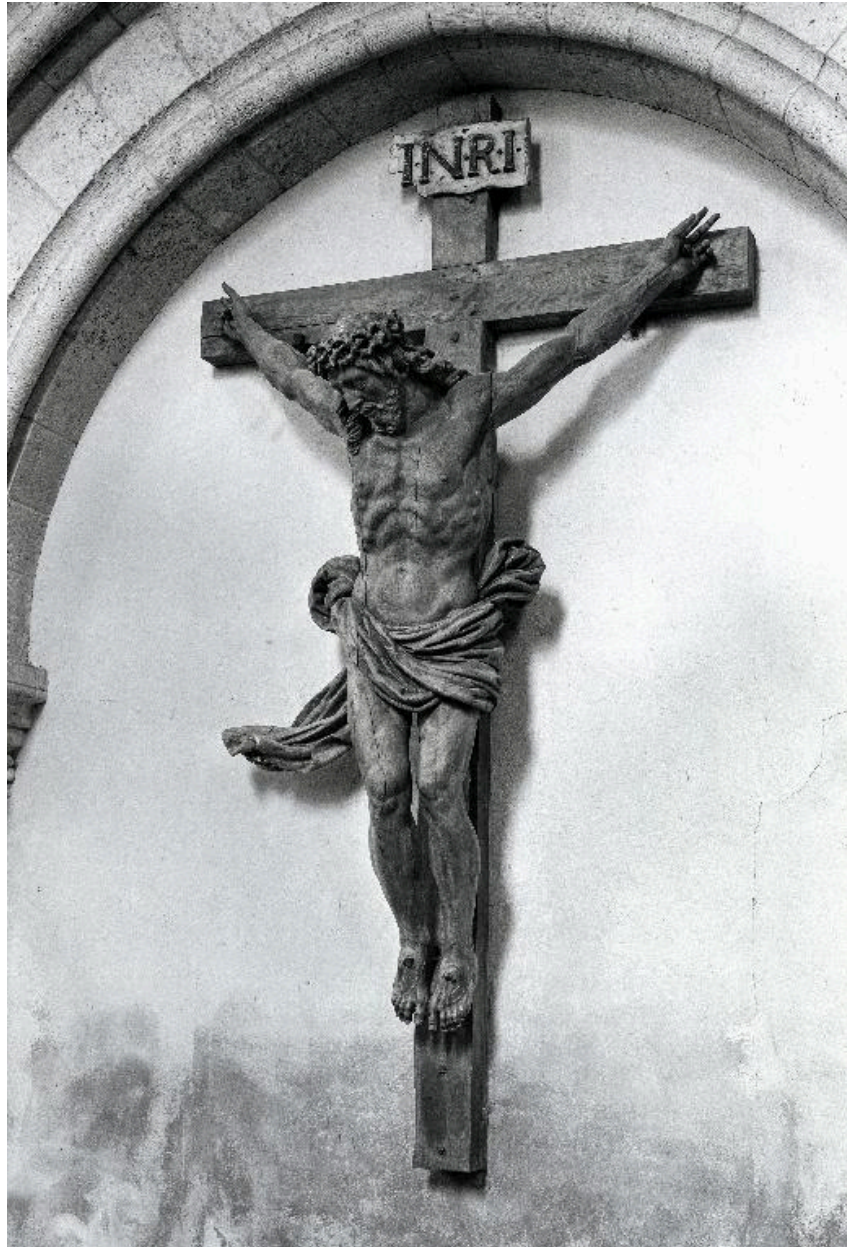
Vue générale.  
Phot. Christiane Riboulleau  
IVR22\_19880200657X

Vue générale.

Le Christ et sa croix, taillés dans du chêne, sont formés chacun de plusieurs pièces de bois assemblées. La statue, dont le revers est sculpté, a été dégagée de sa polychromie à une date inconnue et est actuellement en bois ciré.

Le Christ, mort sur la croix, est représenté de manière traditionnelle, uniquement vêtu du *perizonium*. La tête, ceinte de la Couronne d'épines, retombe sur la poitrine tandis que les paupières sont closes. La croix est surmontée du traditionnel *titulus* portant l'inscription INRI.

Le Christ a été restauré en 1984 par Jacques Bona, menuisier à Vadencourt. Il devait être autrefois peint, car on distingue des traces d'apprêt ou de peinture claire sur le *perizonium*. Des fentes apparaissent. Il manque des doigts à la main droite et un angle du *titulus*.
