Hauts-de-France, Oise
Bucamps

L'habitat du village de Bucamps

Numéro de dossier : IA60005268

Cadre de l'étude : inventaire topographique Communauté de communes Oise Picarde

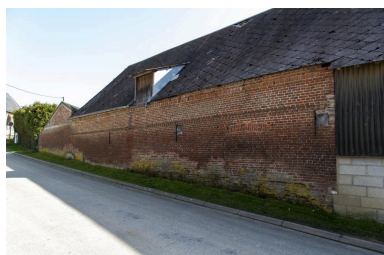
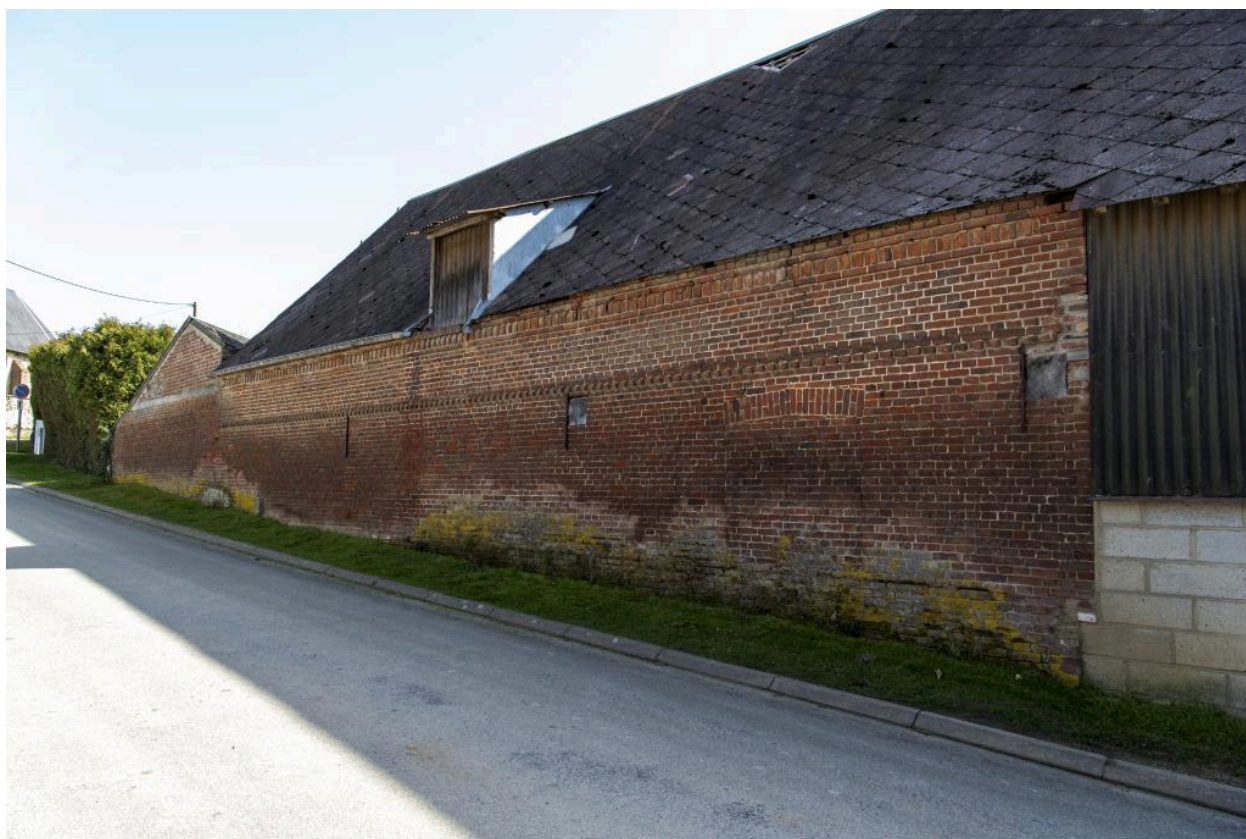
Bâtiments agricoles alignés sur la rue de la ferme au n°2 rue Saint-Pierre, vue depuis le nord.
Phot. Marc Kérignard
IVR32_20216000133NUCA

Bâtiments agricoles alignés sur la rue de la ferme au n°2 rue Saint-Pierre, vue depuis le nord.

La ferme entièrement construite en brique aux n°2 rue Saint-Pierre (ill.) offre également un bon exemple de ces grandes exploitations agricoles alliant la polyculture à l'élevage. Les bâtiments agricoles et le logis s'organisent là aussi autour d'une vaste cour. L'ensemble des bâtiments est matérialisé sur le cadastre de 1936. Le bâtiment en brique dont la façade sur rue est ornée de deux bandeaux de briques saillantes est visible sur le cadastre napoléonien (1808) mais cette mise en œuvre laisse penser à une reconstruction postérieure. De même, les bâtiments qui lui sont contigus sont certainement construits sur des soubassements plus anciens, appartenant aux édifices visibles à cet emplacement sur le cadastre napoléonien.

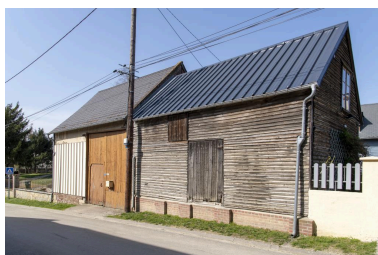
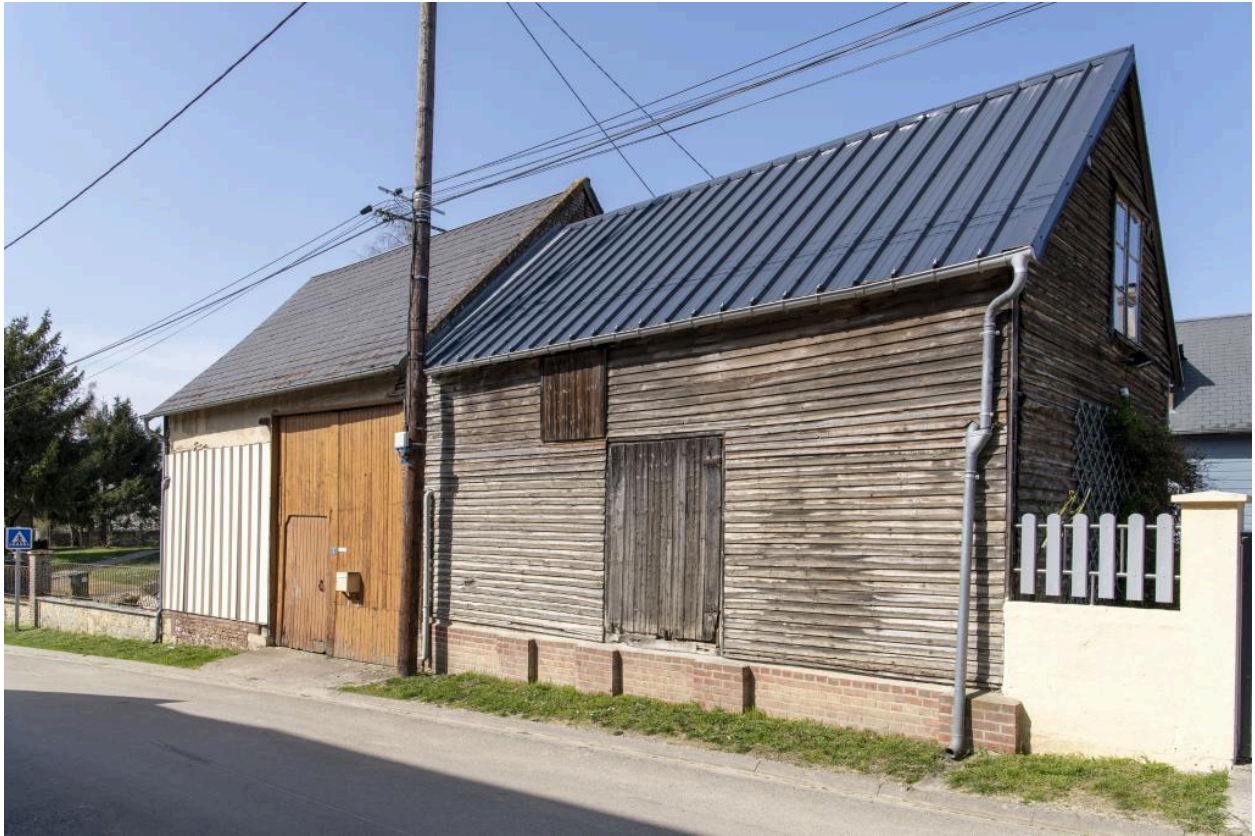
Granges alignées sur la rue des n°3 et 5 rue de Saint-Pierre, vue depuis le sud.
Phot. Marc Kérignard
IVR32_20216000134NUCA

Granges alignées sur la rue des n°3 et 5 rue de Saint-Pierre, vue depuis le sud.

Si la grande majorité de ces fermettes vivrières a aujourd'hui disparu, on en trouve encore des exemples comme aux numéros 3 et 5 rue Saint-Pierre (ill.), dont l'emprise est reconnaissable sur le cadastre napoléonien (1808). Ces deux anciennes granges contiguës sont seulement séparées par un mur coupe-feu en brique qui évitait la propagation des incendies. La brique est employée dans les épais soubassements. Si celui du n°3 semble avoir été repris plus récemment, celui du n°5, plus ancien, est renforcé, comme souvent, par des pierres de taille calcaires aux angles du bâtiment. Les murs

des édifices s'élèvent ensuite en torchis et pan de bois. Un essentage de bois protège la grange du n°3. Les couvertures ont été refaites récemment. La grange du n°5 a toujours sa grand-porte charretière, percée d'une porte piétonne sur le battant gauche. Celle du n°3 possède encore deux portes à engranger dont une au niveau du comble, permettant de rentrer directement les récoltes depuis la rue.

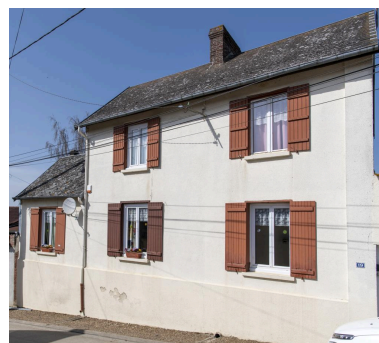
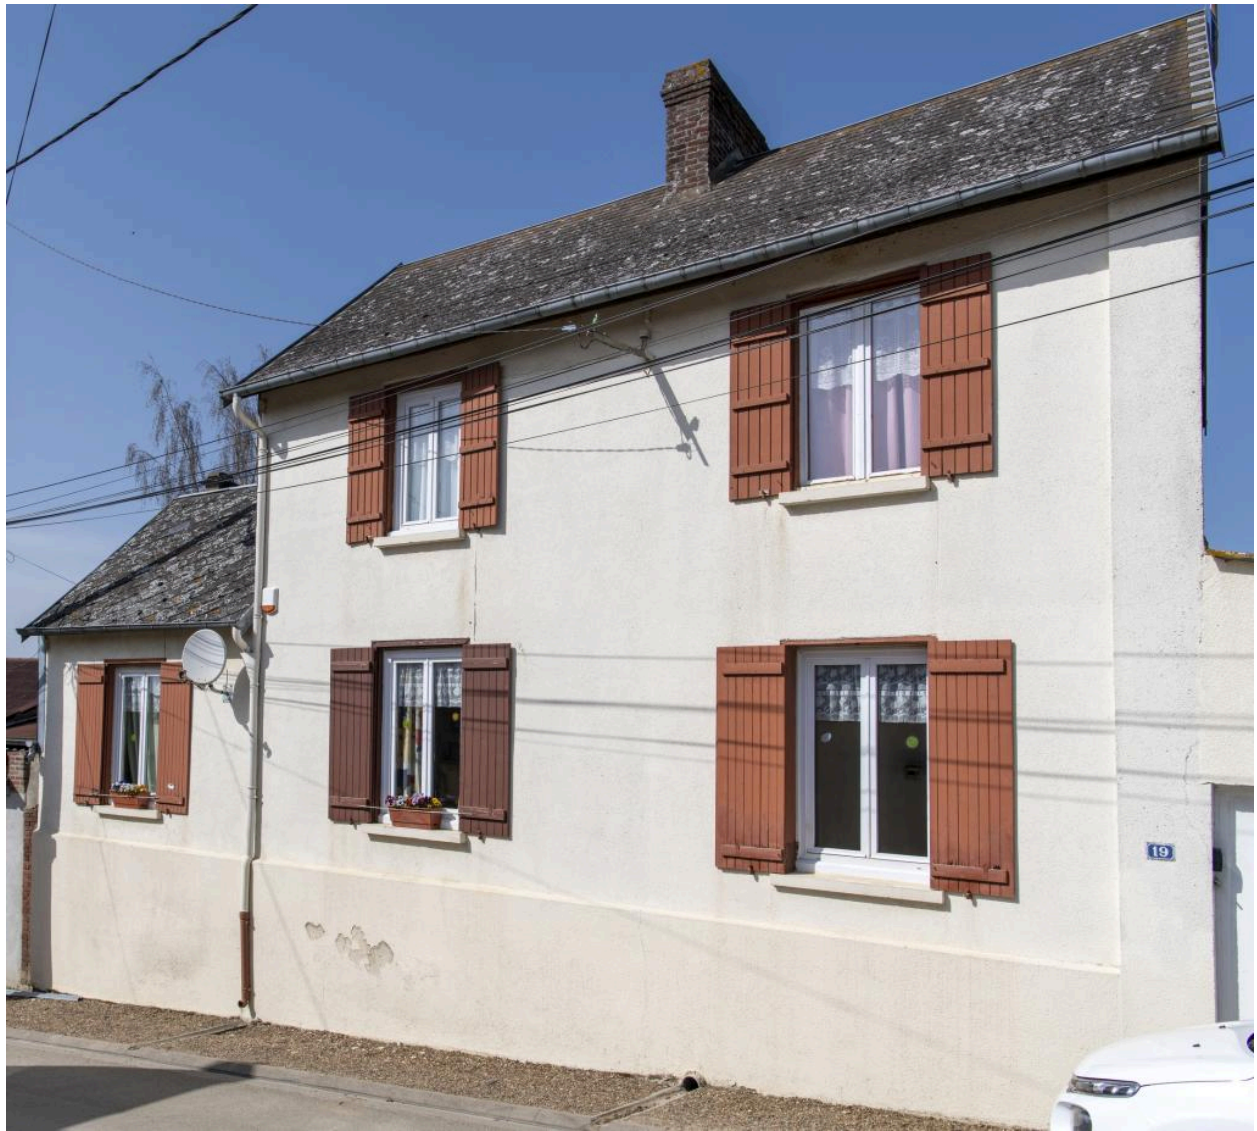
Ancien commerce (?) n°19 rue de Saint-Pierre, vue depuis le sud.
Phot. Marc Kérignard
IVR32_20216000132NUCA

Ancien commerce (?) n°19 rue de Saint-Pierre, vue depuis le sud.

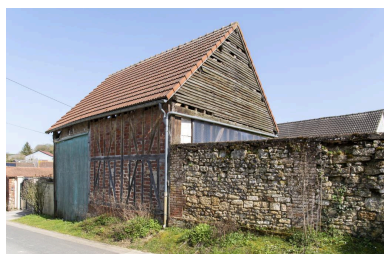
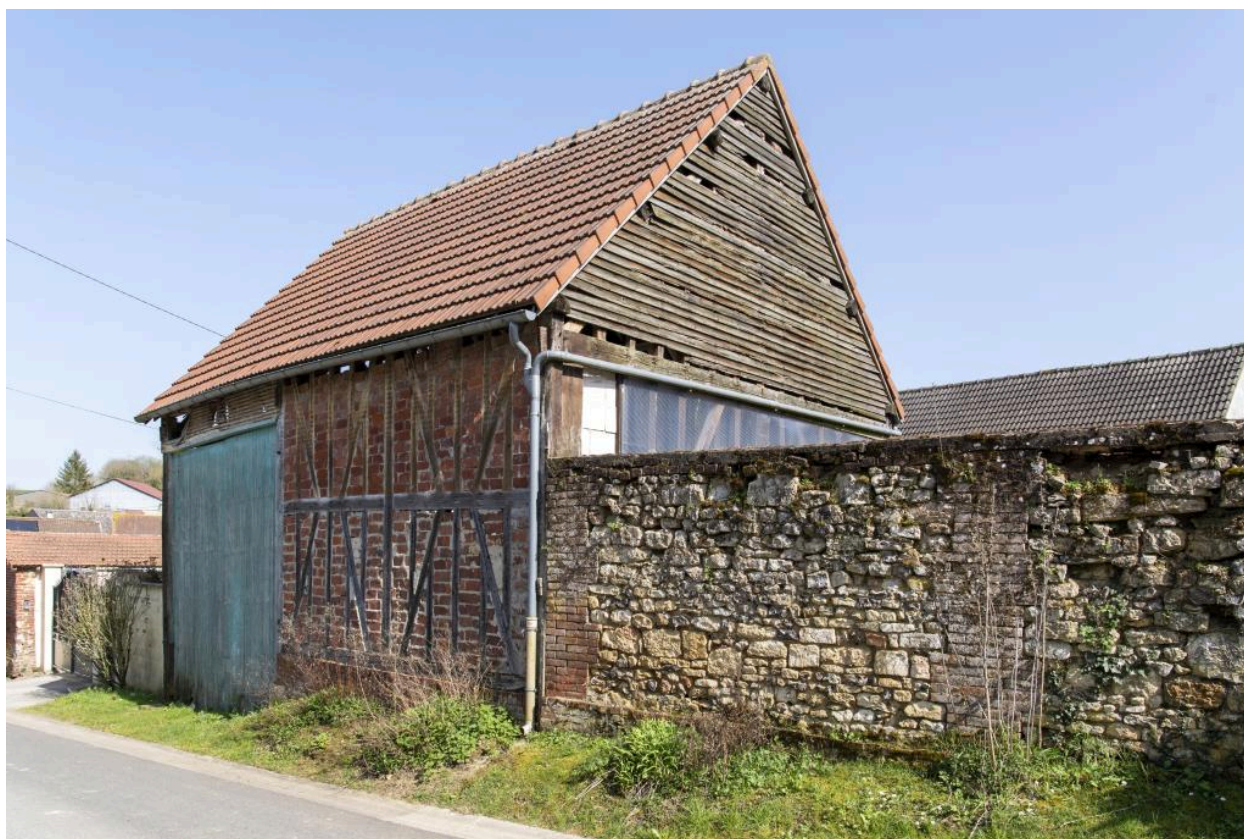
Ancienne grange alignée sur la rue, n°7 rue des Fresnes, vue depuis le nord-ouest.
Phot. Marc Kérignard
IVR32_20216000138NUCA

Ancienne grange alignée sur la rue, n°7 rue des Fresnes, vue depuis le nord-ouest.

D'autres exemples de ces granges sur rue sont visibles rue des Fresnes aux n°7, 13 (ill., reconstruite en brique en 1868) et 15 (ill.). Au n°12 rue du Chauffour (ill.), l'importance de l'édifice laisse supposer l'existence d'une plus grosse exploitation.

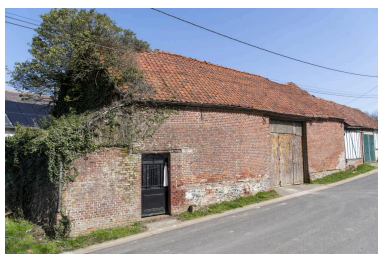
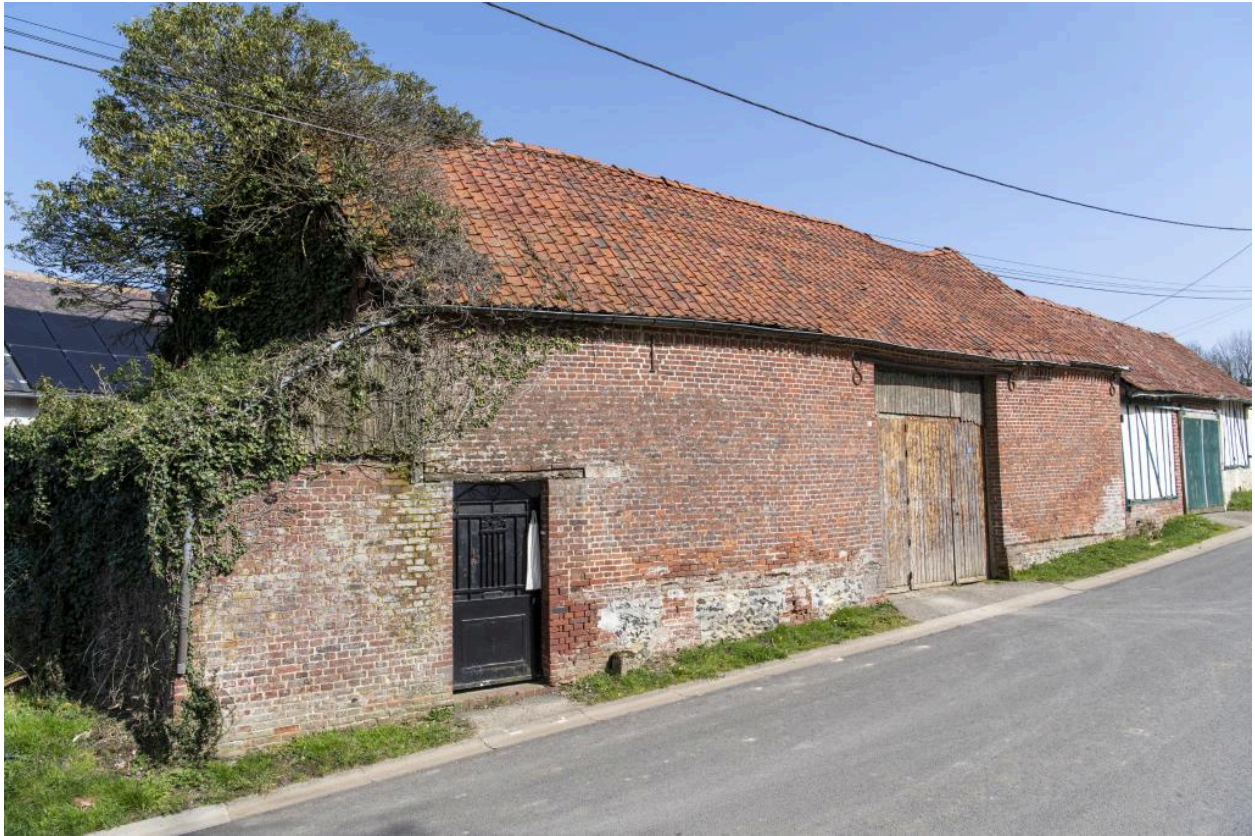
Ancienne grange sur rue reconstruite en 1868, n°13 rue des Fresnes, vue depuis le nord-ouest.
Phot. Marc Kérignard
IVR32_20216000140NUCA

Ancienne grange sur rue reconstruite en 1868, n°13 rue des Fresnes, vue depuis le nord-ouest.

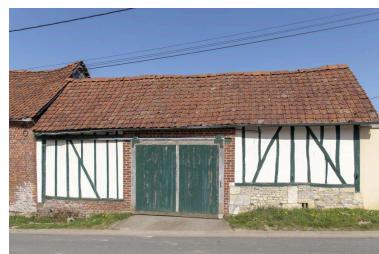
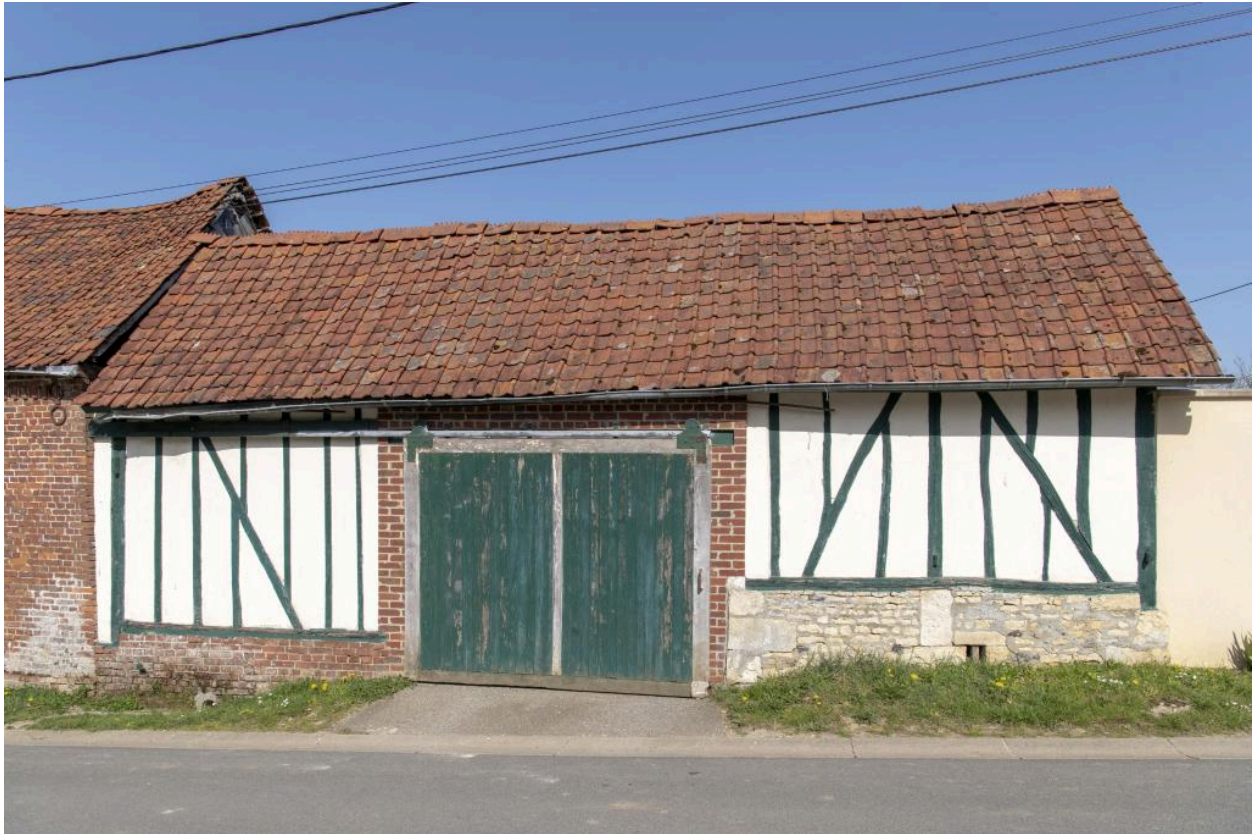
Ancienne grange sur rue remaniée, n°15 rue des Fresnes, vue depuis le sud-ouest.
Phot. Marc Kérignard
IVR32_20216000141NUCA

Ancienne grange sur rue remaniée, n°15 rue des Fresnes, vue depuis le sud-ouest.

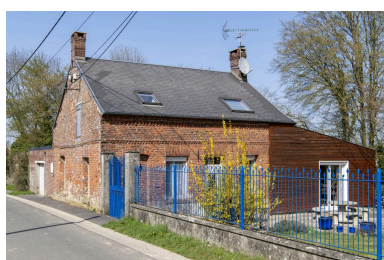
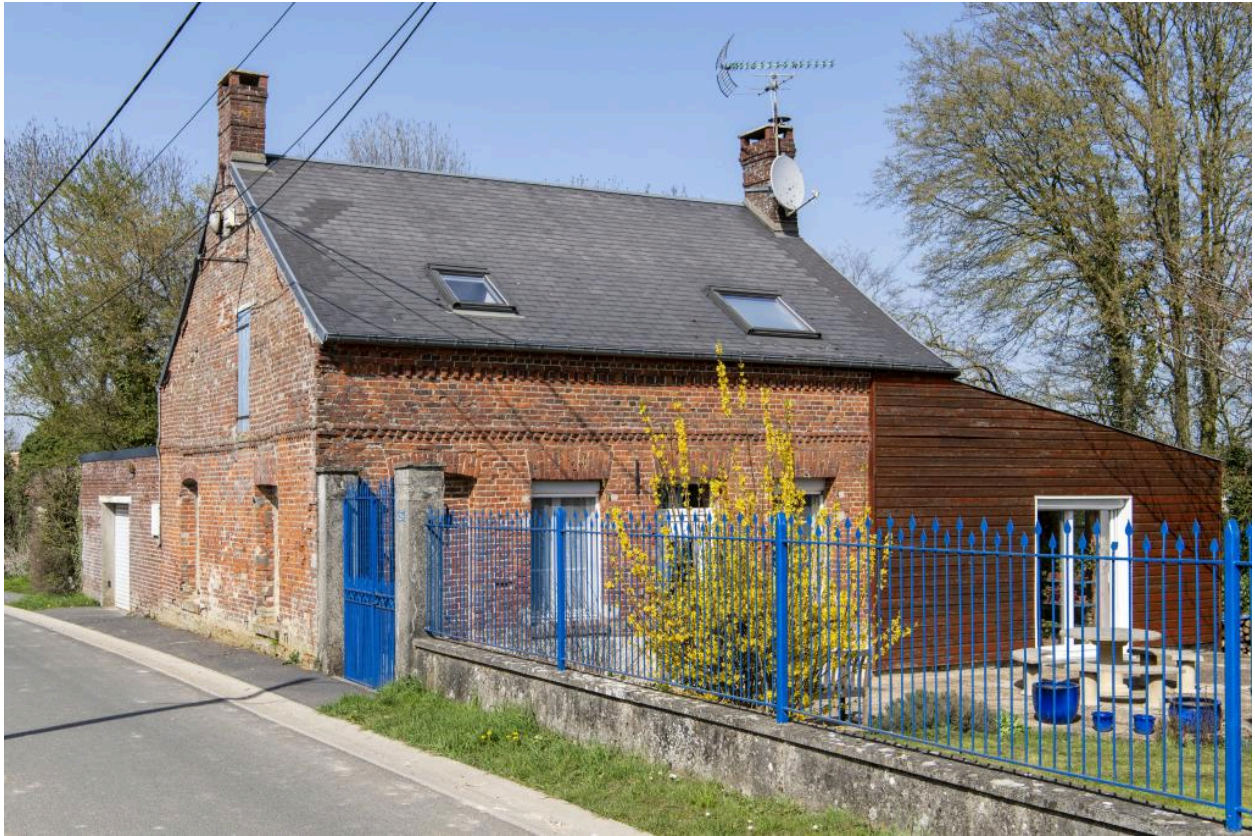
Maison, n°29 rue des Fresnes, vue depuis le sud.
Phot. Marc Kérignard
IVR32_20216000145NUCA

Maison, n°29 rue des Fresnes, vue depuis le sud.

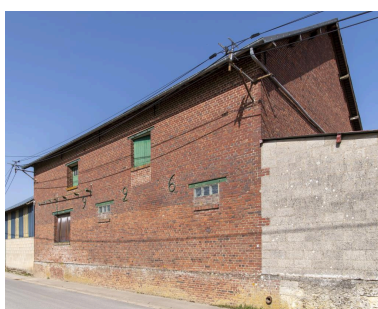
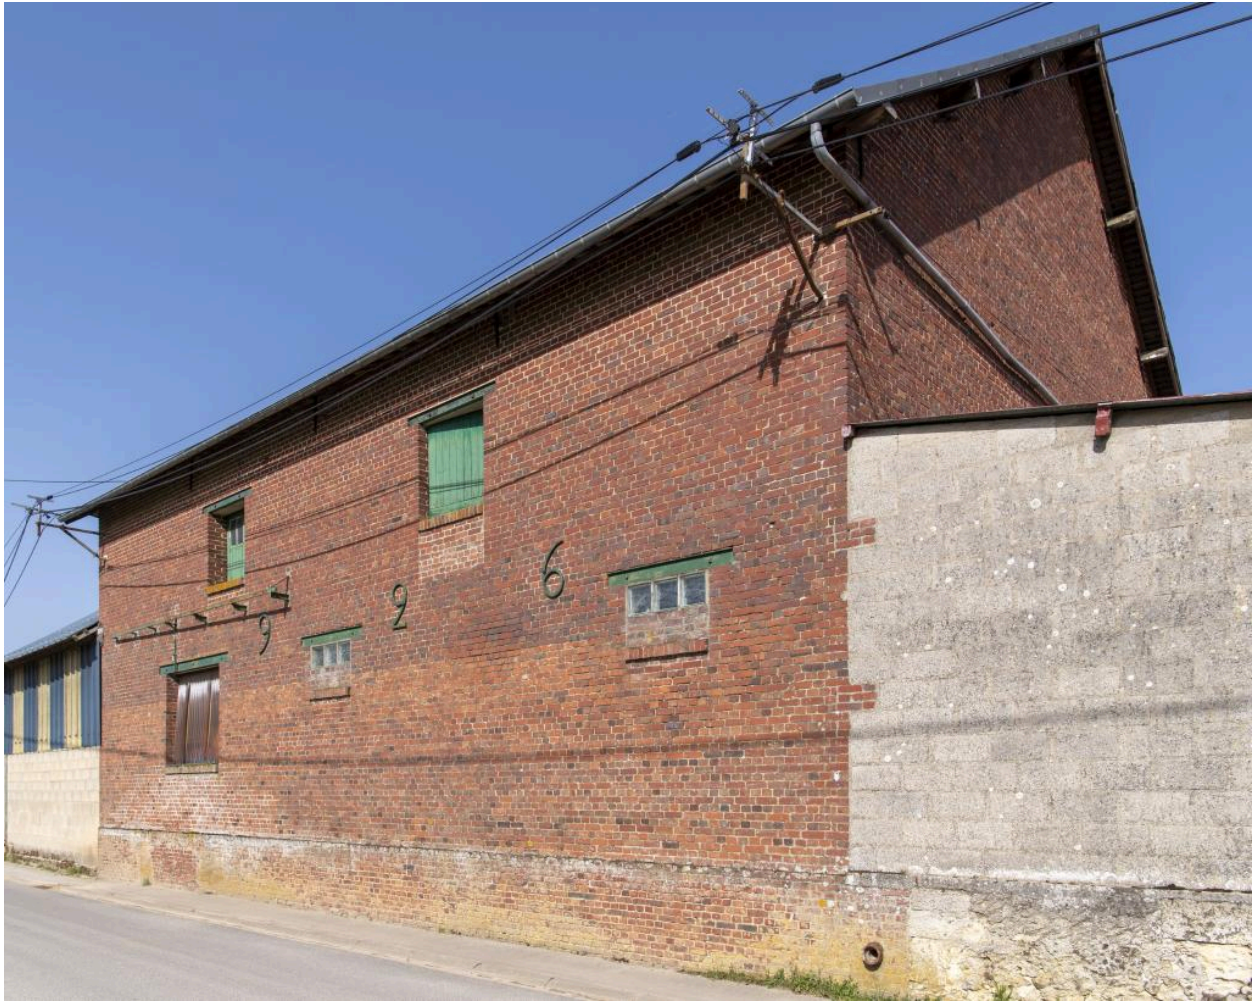
Anciennes étables avec fenil reconstruites en 1926, ferme au n°8 rue du Chauffour, vue depuis le sud-ouest.
Phot. Marc Kérignard
IVR32_20216000149NUCA

Anciennes étables avec fenil reconstruites en 1926, ferme au n°8 rue du Chauffour, vue depuis le sud-ouest.

D'importantes exploitations agricoles organisées autour d'une vaste cour sont présentes au cœur du village. Tel est le cas de la ferme située au n°8 rue du Chauffour (ill.), dont les dépendances agricoles en brique (étables et écuries) ont été construites dans les années 1920 (date de 1926 portée sur la façade côté rue). Les granges perpendiculaires à la rue, avec leur soubassement de calcaire alternant sections en pierre de taille et en moellons, semblent plus anciennes (elles sont présentes sur le cadastre napoléonien). Enfin, le logis en fond de cour se présente comme une longère de plain-pied en torchis et pan de bois, couverte d'un enduit et coiffée d'ardoise.

Si le pan de bois torchis est largement répandu dans les maçonneries, la brique est tout aussi présente. On la trouve tout d'abord dans la majorité des soubassements des granges sur rue, le plus souvent combinée au calcaire (par exemple aux n°8 et 12 rue du Chauffour (ill.)). De plus, de nombreux édifices sont reconstruits avec ce matériau à partir de la 2^e moitié du 19^e siècle (grange n°13 (ill.) et maison n°29 rue des Fresnes (ill.), logis n°3 rue Saint-Pierre reconstruit en 1854, ancienne grange construite en 1869 par le maçon Sélame et réaménagée en maison au n°19 rue du Chauffour (ill.)). La brique est également privilégiée dans les constructions du village à partir du 20^e siècle comme le montre le bâtiment agricole portant la date de 1926 au 8 rue du Chauffour (ill.), ou encore l'habitation datée de 1955 au 28 rue des Fresnes (ill.).

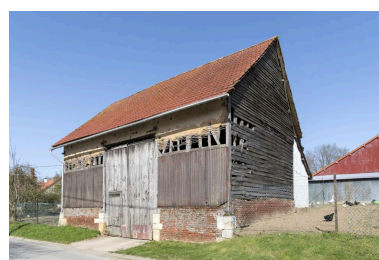
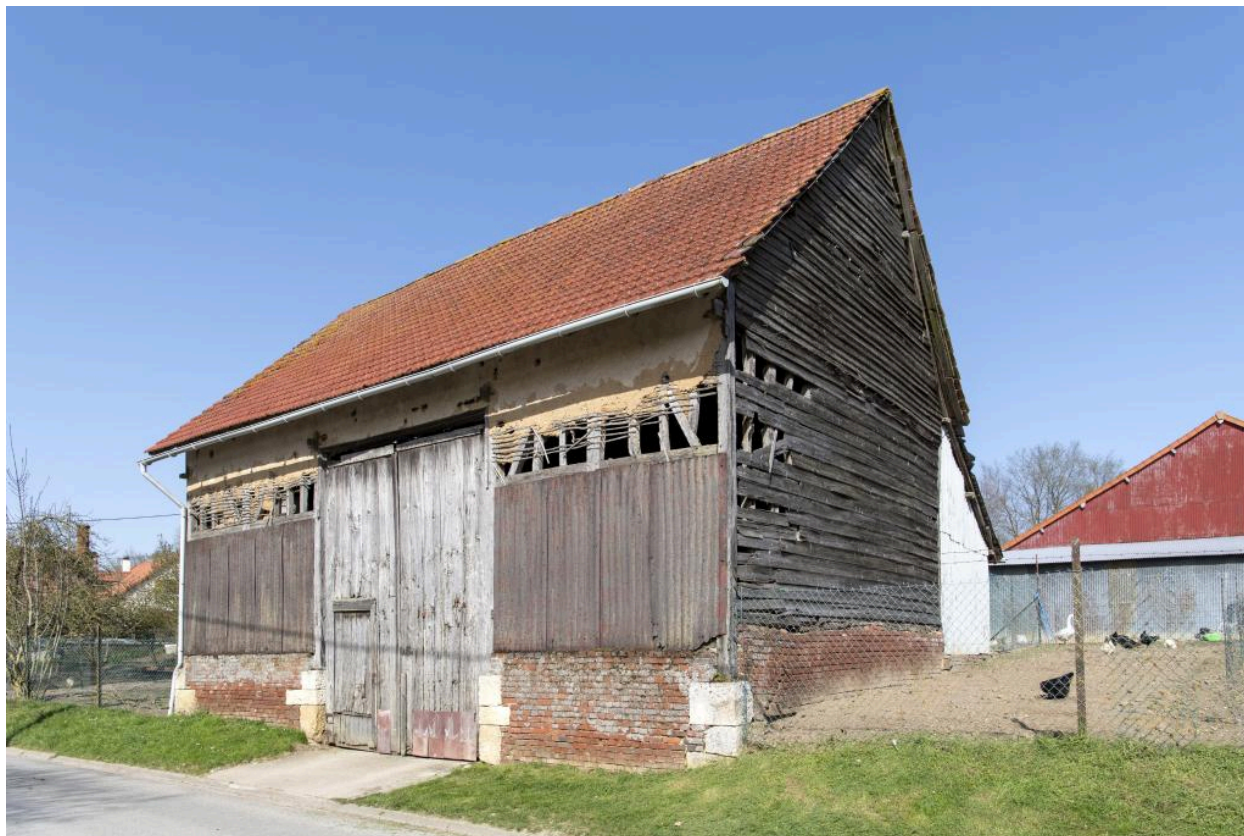
Ancienne grange sur rue, n°10 rue du Chauffour, vue depuis le sud-ouest.
Phot. Marc Kérignard
IVR32_20216000150NUCA

Ancienne grange sur rue, n°10 rue du Chauffour, vue depuis le sud-ouest.

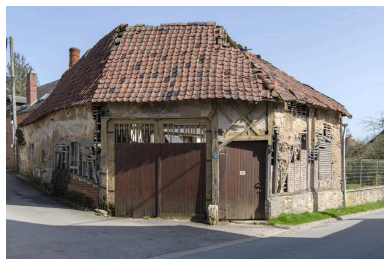
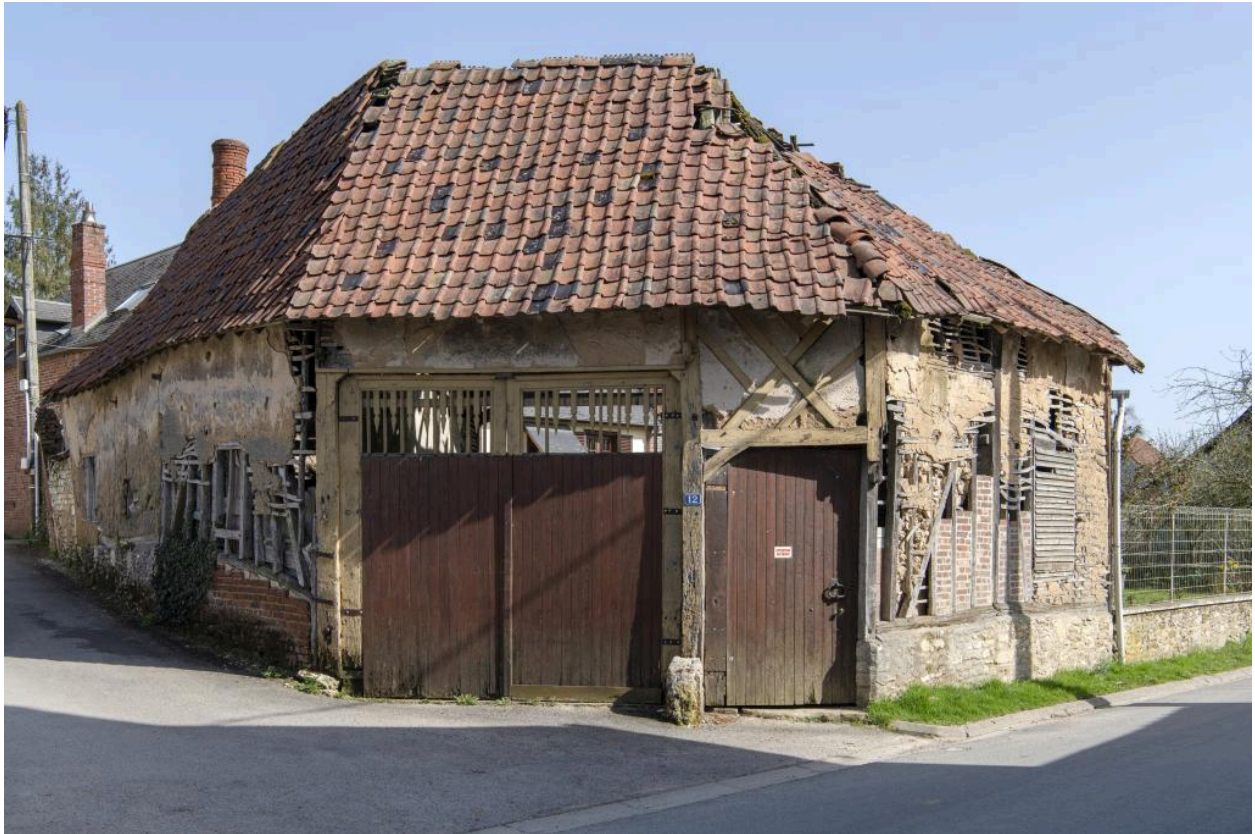
Anciennes entrée charretière
et porte piétonne, n°12 rue du
Chauffour, vue depuis le nord-ouest.
Phot. Marc Kérignard
IVR32_20216000153NUCA

Anciennes entrée charretière et porte piétonne, n°12 rue du Chauffour, vue depuis le nord-ouest.

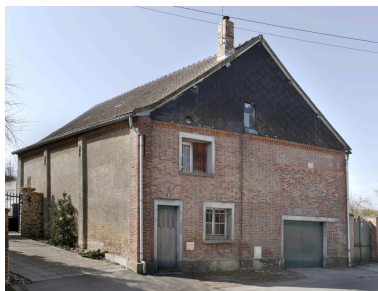
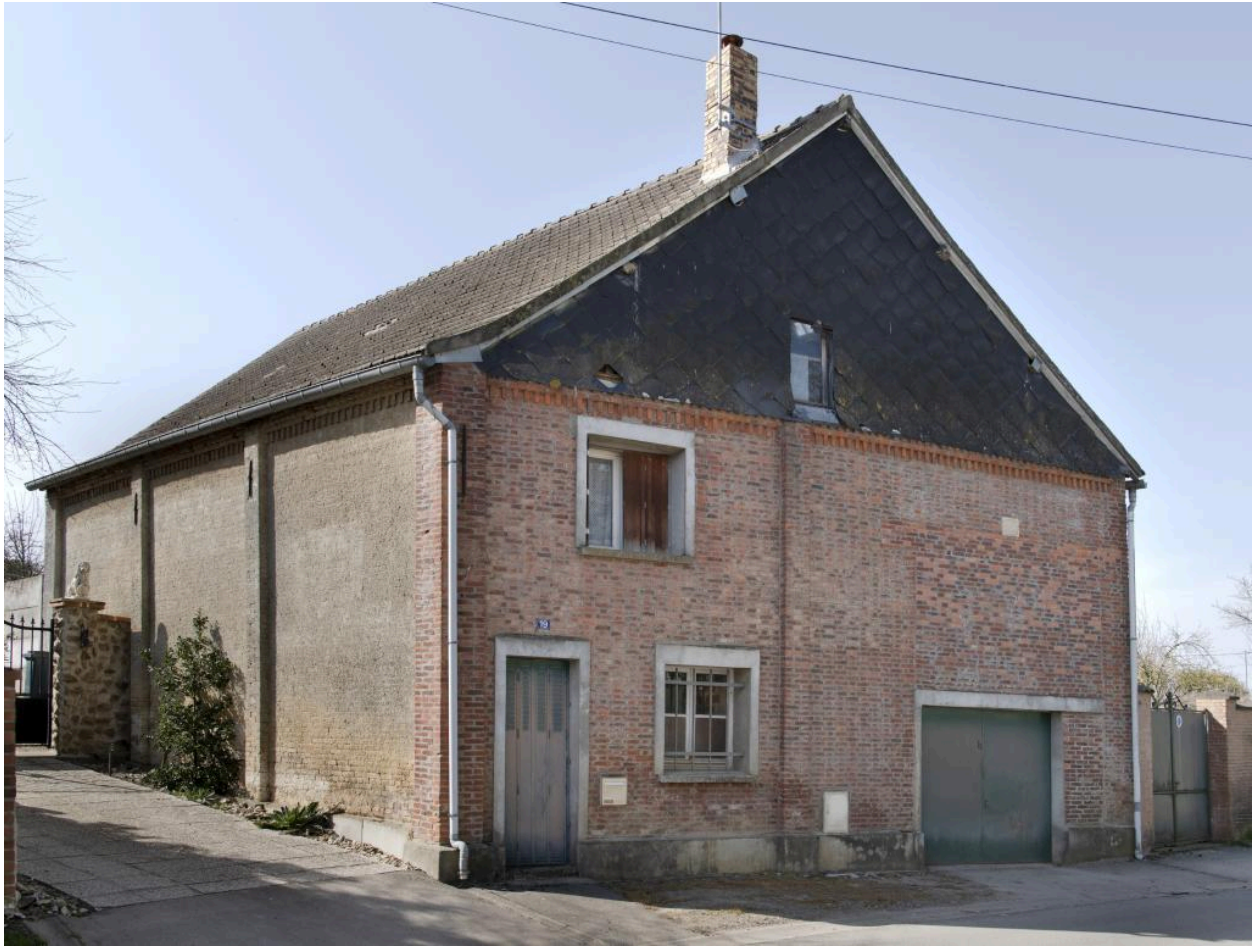
Ancienne grange aménagée en
maison, construite en 1869, n°19 rue
du Chauffour, vue depuis le sud-est.
Phot. Marc Kérignard
IVR32_20216000154NUCA

Ancienne grange aménagée en maison, construite en 1869, n°19 rue du Chauffour, vue depuis le sud-est.

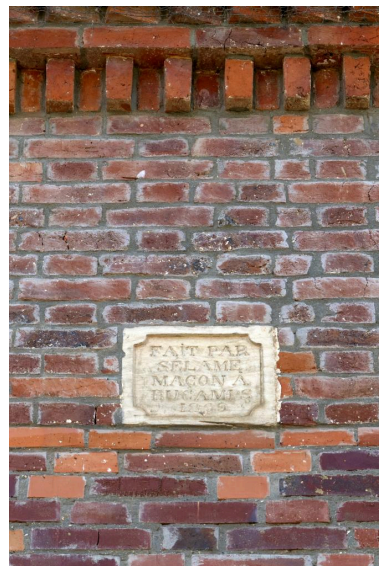
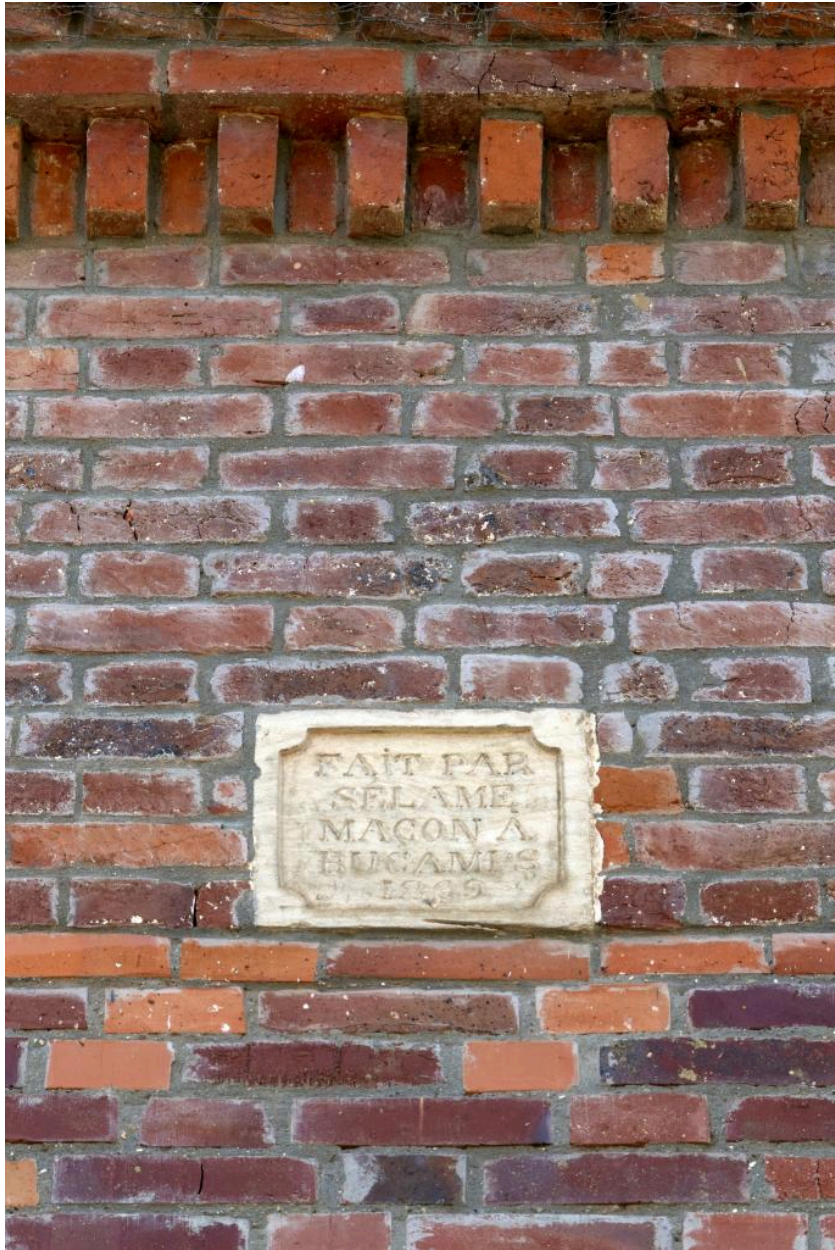
Détail de la signature du maçon,
M. Sélame à Bucamps, pignon
est du n°19 rue du Chauffour.
Phot. Lucile Chamignon
IVR32_20216000155NUCA

Détail de la signature du maçon, M. Sélame à Bucamps, pignon est du n°19 rue du Chauffour.

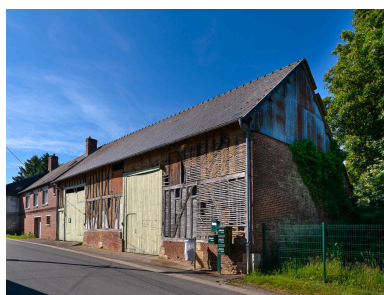
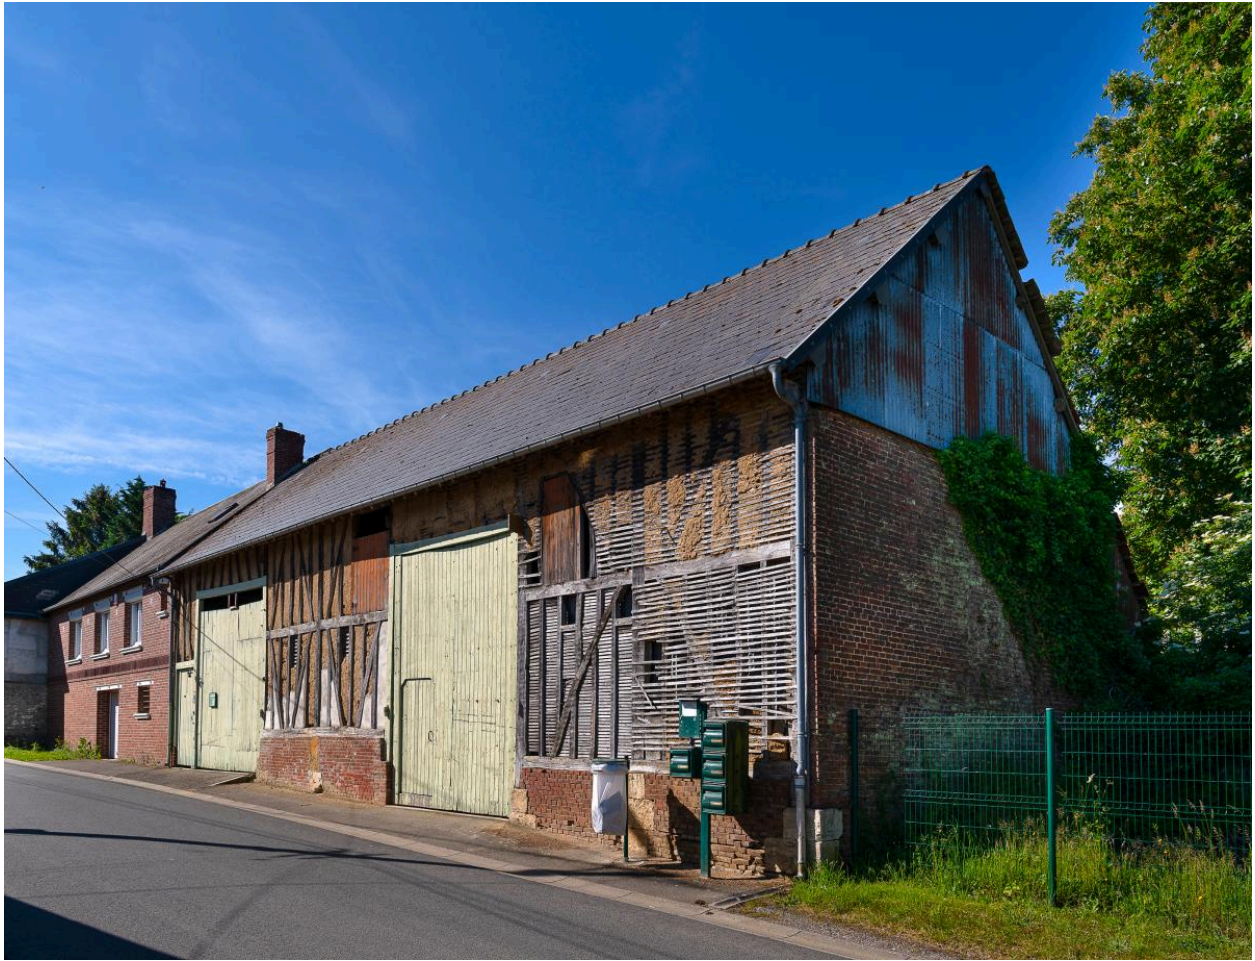
Ancienne grange sur rue, n°28
rue des Fresnes, vue depuis l'est.
Phot. Marc Kérignard
IVR32_20226000452NUCA

Ancienne grange sur rue, n°28 rue des Fresnes, vue depuis l'est.

L'imposante grange au n°28 rue des Fresnes (ill.) est datable du début du 19^e siècle (mais peut-être antérieure) d'après le cadastre napoléonien (1808). Elle offre un remarquable exemple de maçonneries en pan de bois et torchis. Celles-ci reposent sur une structure composée des poutres sablières et de décharge, renforcée par la présence de tourmisses. Les lacunes de torchis à certains endroits laissent apparaître le clayonnage. Cette mise en œuvre est également visible sur l'habitation donnant sur la place de l'ancienne mare, à l'angle de la rue du Chauffour et de la rue des Fresnes. En outre, le traitement décoratif des portes (piétonne et charretière) du passage couvert du n°12 (ill.) construit dans l'angle de la rue du Chauffour et de l'impasse des Ruches offre un remarquable exemple de l'art des menuisiers et charpentiers de la région.

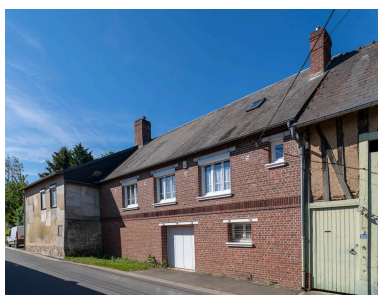
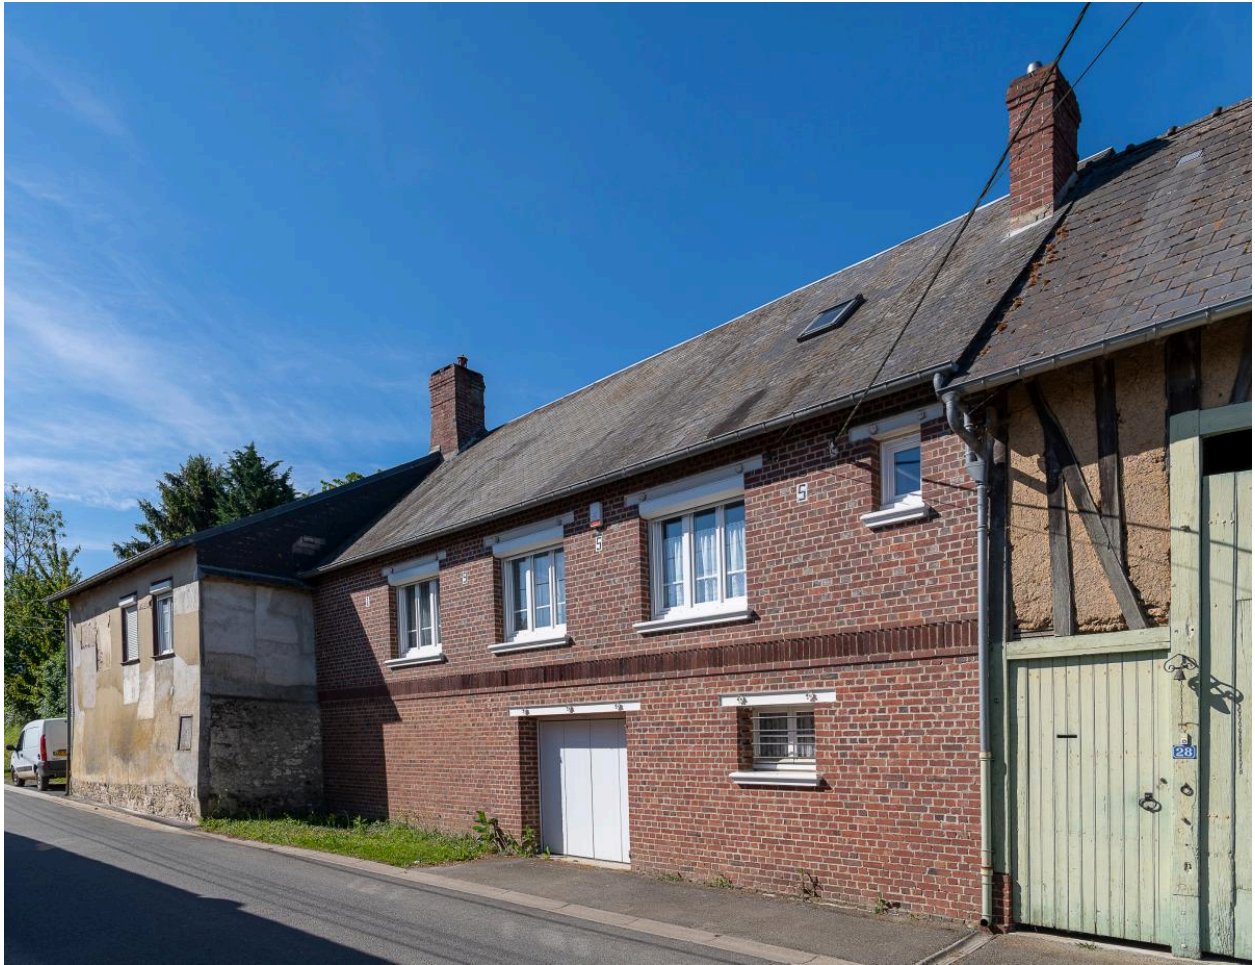
Maison datée de 1955 (date
portée sur la façade), n°28 rue
des Fresnes, vue depuis l'est.
Phot. Marc Kérignard
IVR32_20226000453NUCA

Maison datée de 1955 (date portée sur la façade), n°28 rue des Fresnes, vue depuis l'est.
