Hauts-de-France, Oise
Bucamps

L'habitat du village de Bucamps

Numéro de dossier : IA60005268

Cadre de l'étude : inventaire topographique Communauté de communes Oise Picarde

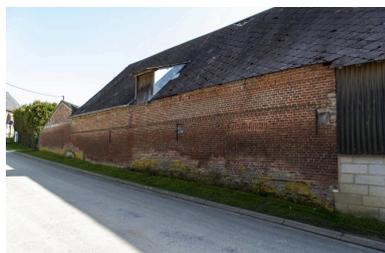
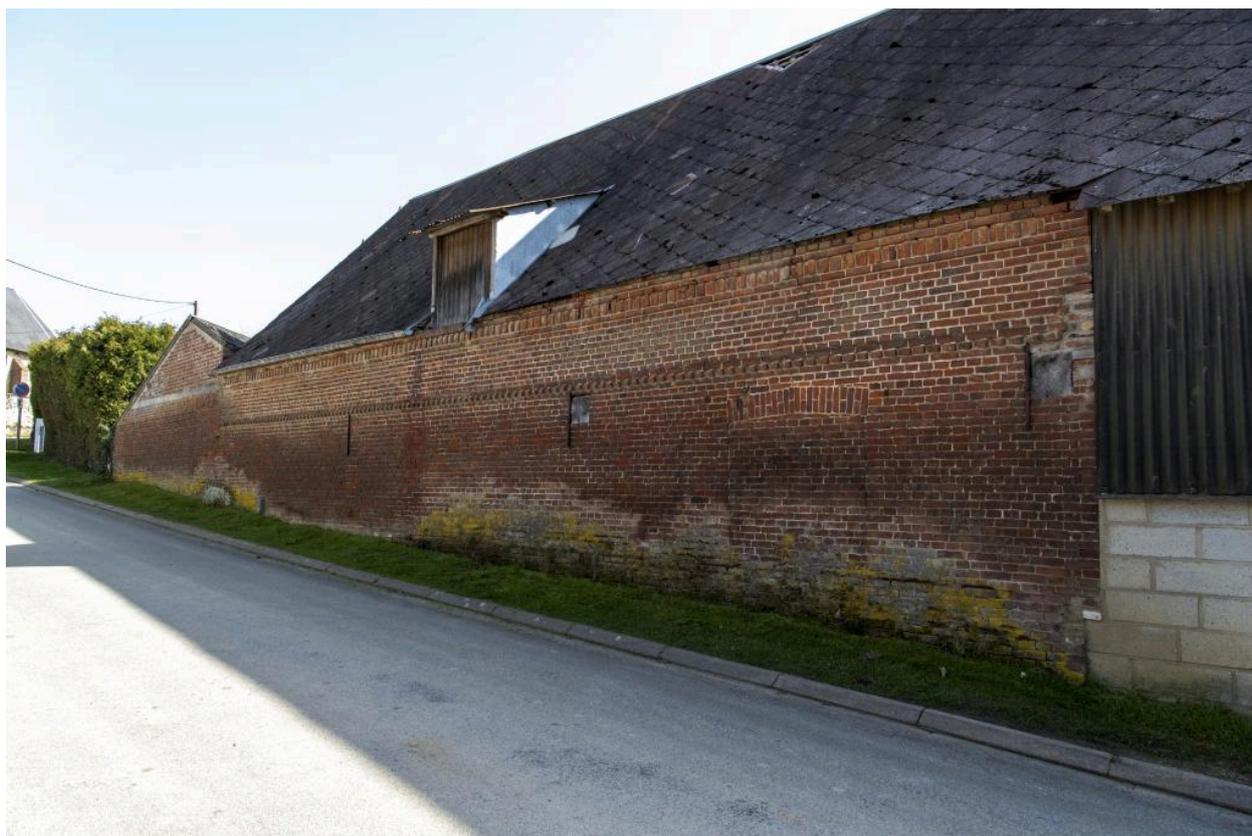
Bâtiments agricoles alignés sur la rue de la ferme au n°2 rue Saint-Pierre, vue depuis le nord.
Phot. Marc Kérignard
IVR32_20216000133NUCA

Bâtiments agricoles alignés sur la rue de la ferme au n°2 rue Saint-Pierre, vue depuis le nord.

La ferme entièrement construite en brique aux n°2 rue Saint-Pierre (ill.) offre également un bon exemple de ces grandes exploitations agricoles alliant la polyculture à l'élevage. Les bâtiments agricoles et le logis s'organisent là aussi autour d'une vaste cour. L'ensemble des bâtiments est matérialisé sur le cadastre de 1936. Le bâtiment en brique dont la façade sur rue est ornée de deux bandeaux de briques saillantes est visible sur le cadastre napoléonien (1808) mais cette mise en œuvre laisse penser à une reconstruction postérieure. De même, les bâtiments qui lui sont contigus sont certainement construits sur des soubassements plus anciens, appartenant aux édifices visibles à cet emplacement sur le cadastre napoléonien.

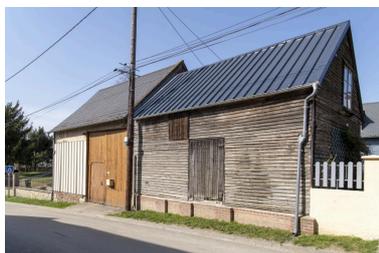
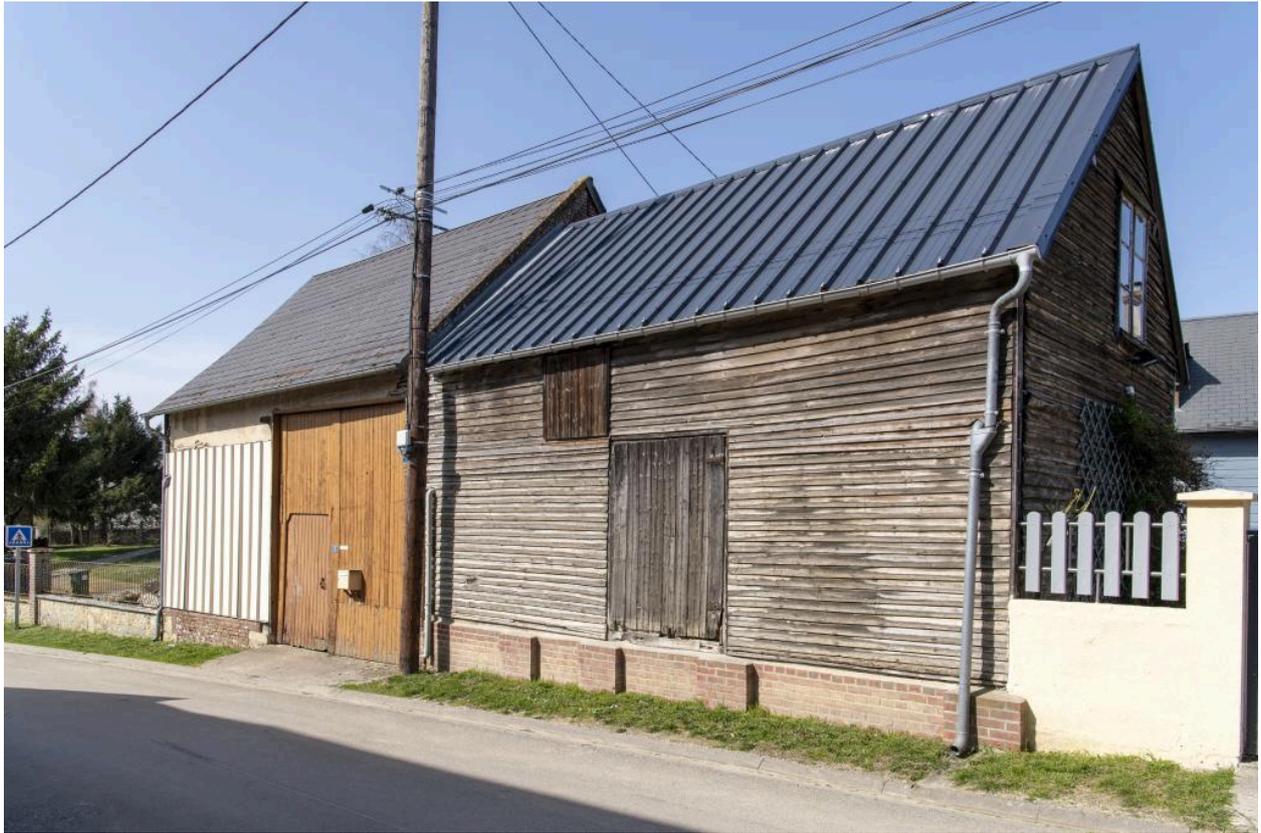
Granges alignées sur la rue des n°3 et 5 rue de Saint-Pierre, vue depuis le sud.
Phot. Marc Kérignard
IVR32_20216000134NUCA

Granges alignées sur la rue des n°3 et 5 rue de Saint-Pierre, vue depuis le sud.

Si la grande majorité de ces fermettes vivrières a aujourd'hui disparu, on en trouve encore des exemples comme aux numéros 3 et 5 rue Saint-Pierre (ill.), dont l'emprise est reconnaissable sur le cadastre napoléonien (1808). Ces deux anciennes granges contiguës sont seulement séparées par un mur coupe-feu en brique qui évitait la propagation des incendies. La brique est employée dans les épais soubassements. Si celui du n°3 semble avoir été repris plus récemment, celui du n°5, plus ancien, est renforcé, comme souvent, par des pierres de taille calcaires aux angles du bâtiment. Les murs

des édifices s'élèvent ensuite en torchis et pan de bois. Un essentage de bois protège la grange du n°3. Les couvertures ont été refaites récemment. La grange du n°5 a toujours sa grand-porte charretière, percée d'une porte piétonne sur le battant gauche. Celle du n°3 possède encore deux portes à engranger dont une au niveau du comble, permettant de rentrer directement les récoltes depuis la rue.

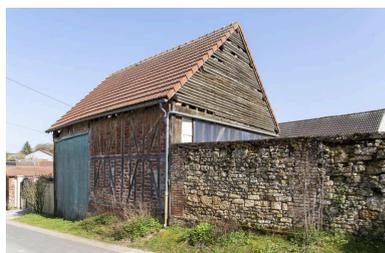
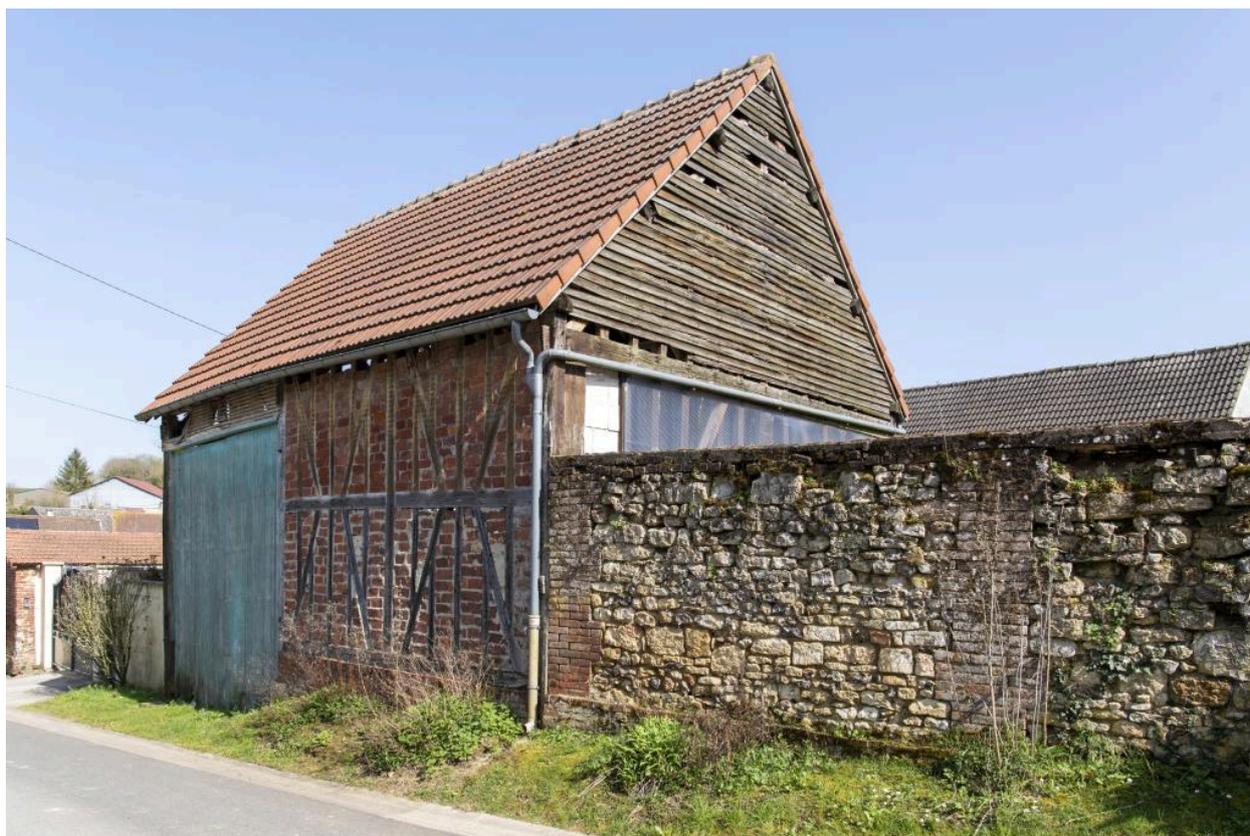
Ancienne grange alignée sur la rue, n°7 rue des Fresnes, vue depuis le nord-ouest.
Phot. Marc Kérignard
IVR32_20216000138NUCA

Ancienne grange alignée sur la rue, n°7 rue des Fresnes, vue depuis le nord-ouest.

D'autres exemples de ces granges sur rue sont visibles rue des Fresnes aux n°7, 13 (ill., reconstruite en brique en 1868) et 15 (ill.). Au n°12 rue du Chauffour (ill.), l'importance de l'édifice laisse supposer l'existence d'une plus grosse exploitation.

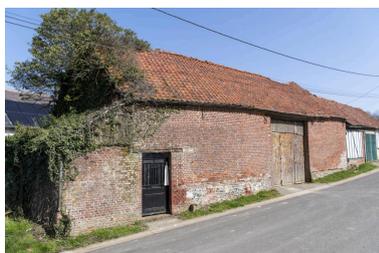
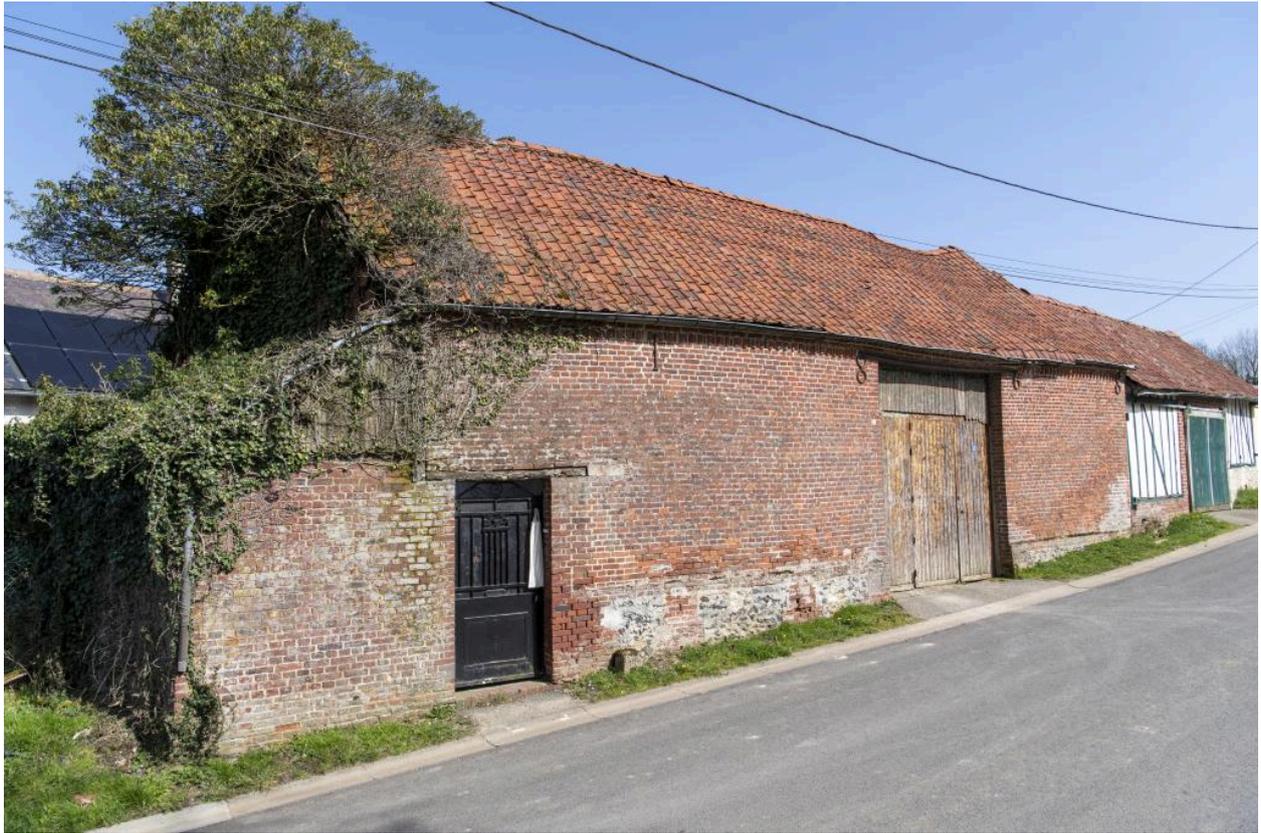
Ancienne grange sur rue reconstruite en 1868, n°13 rue des Fresnes, vue depuis le nord-ouest.
Phot. Marc Kérignard
IVR32_20216000140NUCA

Ancienne grange sur rue reconstruite en 1868, n°13 rue des Fresnes, vue depuis le nord-ouest.

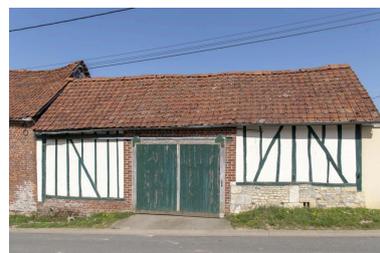
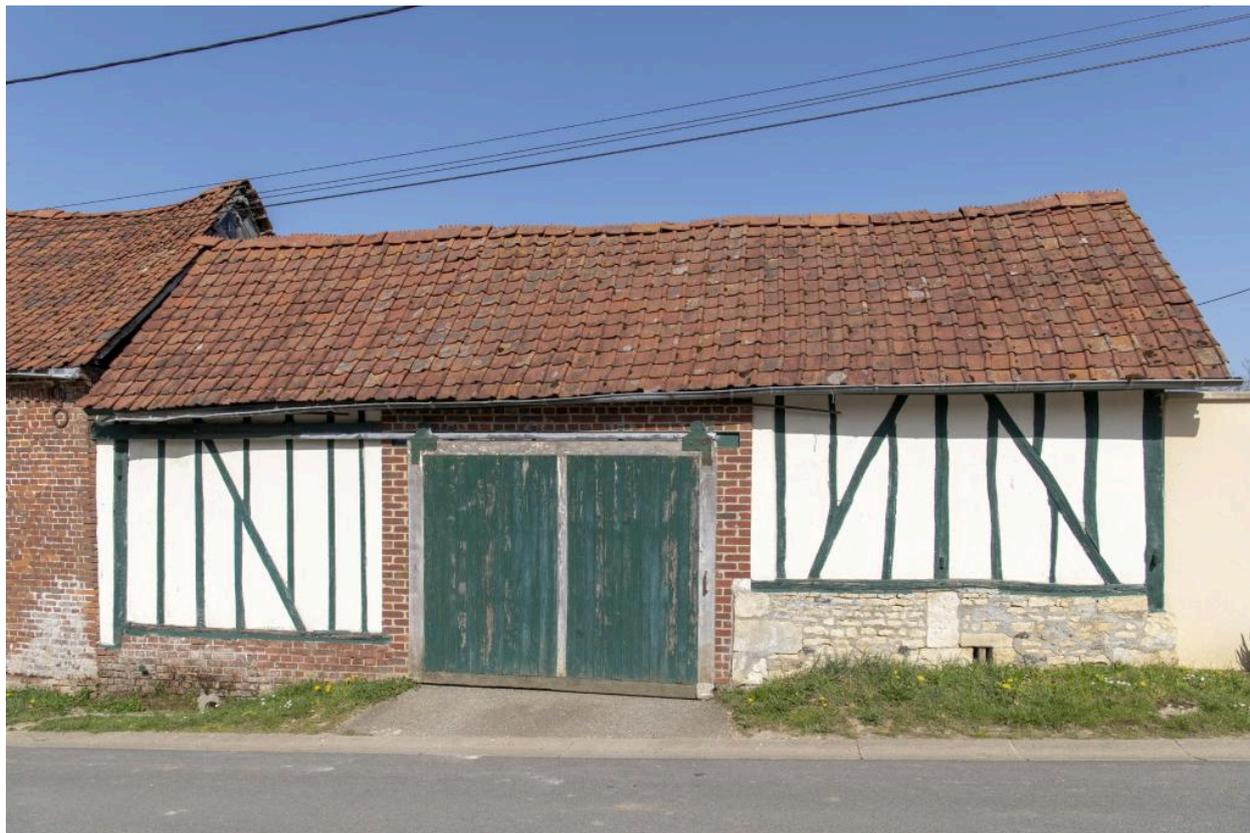
Ancienne grange sur rue remaniée, n°15 rue des Fresnes, vue depuis le sud-ouest.
Phot. Marc Kérignard
IVR32_20216000141NUCA

Ancienne grange sur rue remaniée, n°15 rue des Fresnes, vue depuis le sud-ouest.

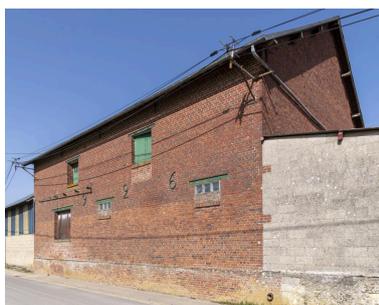
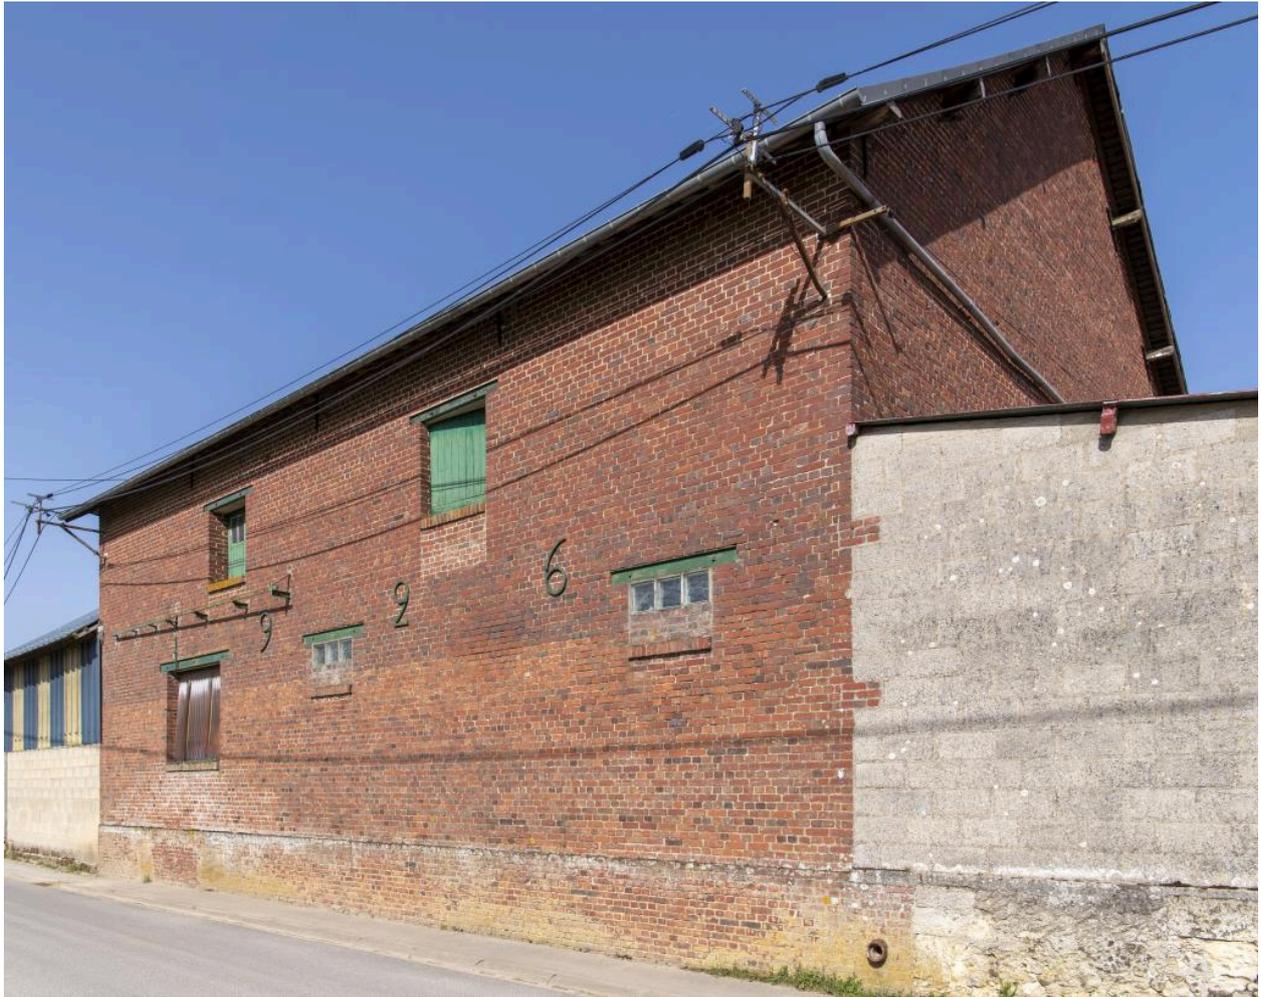
Anciennes étables avec fenil reconstruites en 1926, ferme au n°8 rue du Chauffour, vue depuis le sud-ouest.
Phot. Marc Kérignard
IVR32_20216000149NUCA

Anciennes étables avec fenil reconstruites en 1926, ferme au n°8 rue du Chauffour, vue depuis le sud-ouest.

D'importantes exploitations agricoles organisées autour d'une vaste cour sont présentes au cœur du village. Tel est le cas de la ferme située au n°8 rue du Chauffour (ill.), dont les dépendances agricoles en brique (étables et écuries) ont été construites dans les années 1920 (date de 1926 portée sur la façade côté rue). Les granges perpendiculaires à la rue, avec leur soubassement de calcaire alternant sections en pierre de taille et en moellons, semblent plus anciennes (elles sont présentes sur le cadastre napoléonien). Enfin, le logis en fond de cour se présente comme une longère de plain-pied en torchis et pan de bois, couverte d'un enduit et coiffée d'ardoise.

Si le pan de bois torchis est largement répandu dans les maçonneries, la brique est tout aussi présente. On la trouve tout d'abord dans la majorité des soubassements des granges sur rue, le plus souvent combinée au calcaire (par exemple aux n°8 et 12 rue du Chauffour (ill.)). De plus, de nombreux édifices sont reconstruits avec ce matériau à partir de la 2^e moitié du 19^e siècle (grange n°13 (ill.) et maison n°29 rue des Fresnes (ill.), logis n°3 rue Saint-Pierre reconstruit en 1854, ancienne grange construite en 1869 par le maçon Sélame et réaménagée en maison au n°19 rue du Chauffour (ill.)). La brique est également privilégiée dans les constructions du village à partir du 20^e siècle comme le montre le bâtiment agricole portant la date de 1926 au 8 rue du Chauffour (ill.), ou encore l'habitation datée de 1955 au 28 rue des Fresnes (ill.).

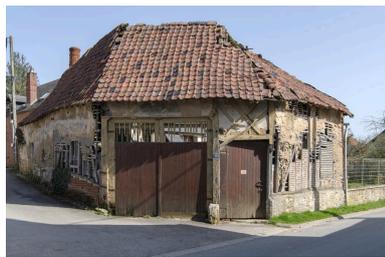
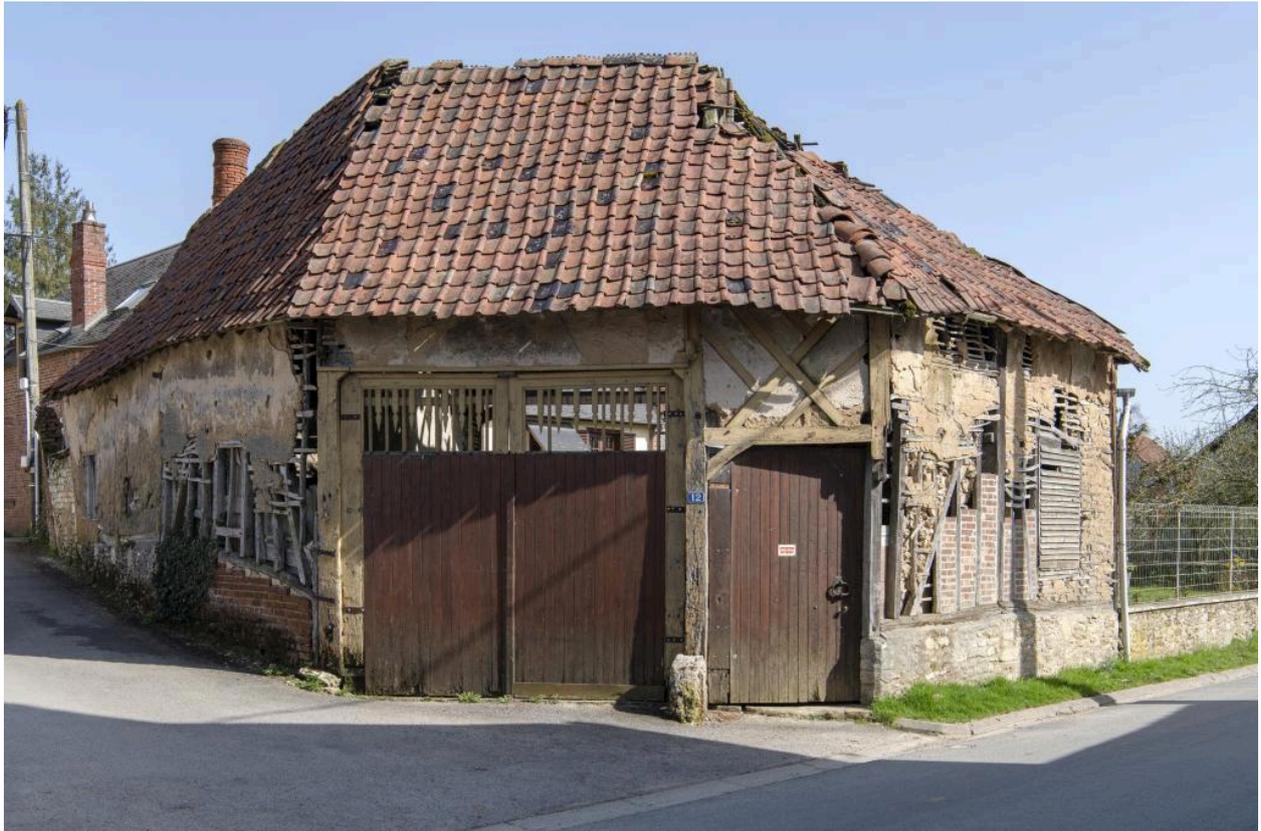
Anciennes entrée charretière
et porte piétonne, n°12 rue du
Chauffour, vue depuis le nord-ouest.
Phot. Marc Kérignard
IVR32_20216000153NUCA

Anciennes entrée charretière et porte piétonne, n°12 rue du Chauffour, vue depuis le nord-ouest.

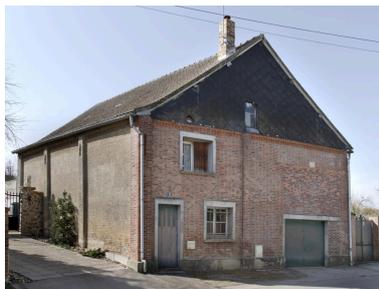
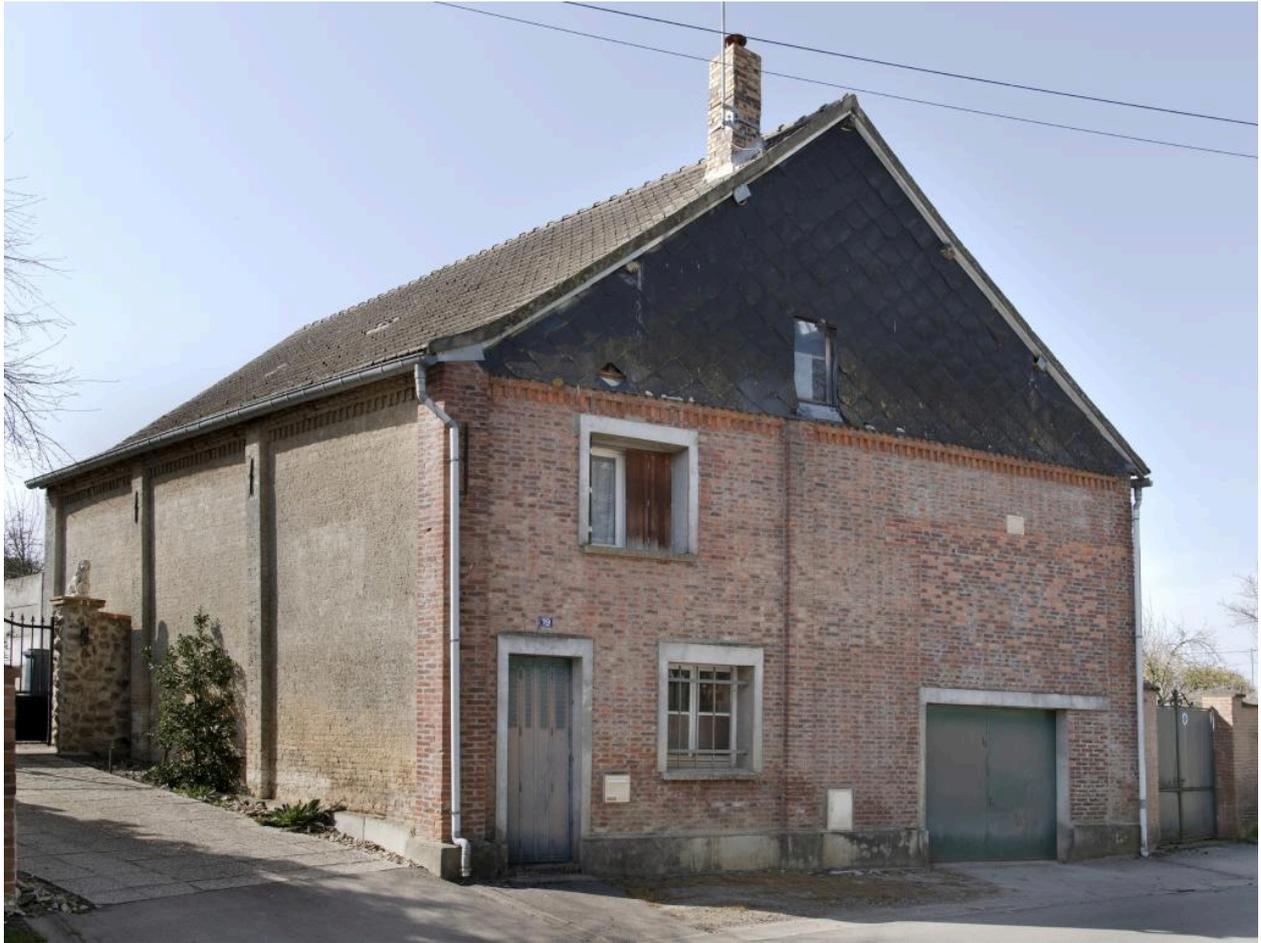
Ancienne grange aménagée en
maison, construite en 1869, n°19 rue
du Chauffour, vue depuis le sud-est.
Phot. Marc Kérignard
IVR32_20216000154NUCA

Ancienne grange aménagée en maison, construite en 1869, n°19 rue du Chauffour, vue depuis le sud-est.

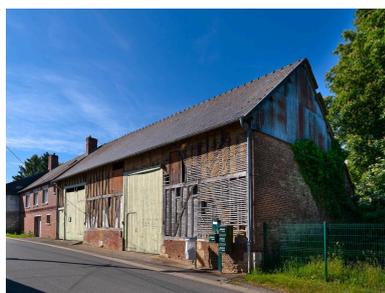
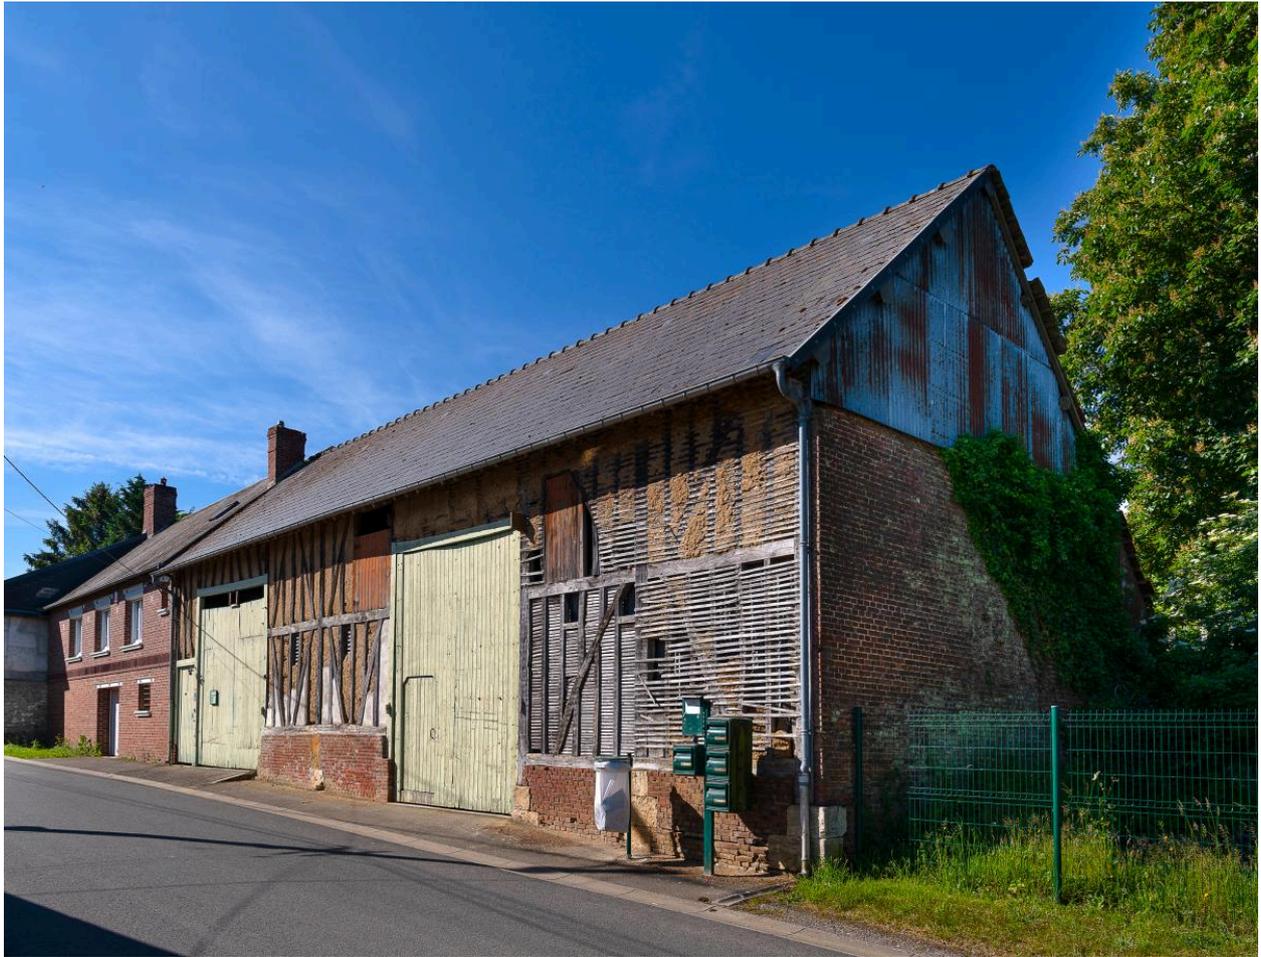
Ancienne grange sur rue, n°28
rue des Fresnes, vue depuis l'est.
Phot. Marc Kérignard
IVR32_20226000452NUCA

Ancienne grange sur rue, n°28 rue des Fresnes, vue depuis l'est.

L'imposante grange au n°28 rue des Fresnes (ill.) est datable du début du 19^e siècle (mais peut-être antérieure) d'après le cadastre napoléonien (1808). Elle offre un remarquable exemple de maçonneries en pan de bois et torchis. Celles-ci reposent sur une structure composée des poutres sablières et de décharge, renforcée par la présence de tourmisses. Les lacunes de torchis à certains endroits laissent apparaître le clayonnage. Cette mise en œuvre est également visible sur l'habitation donnant sur la place de l'ancienne mare, à l'angle de la rue du Chauffour et de la rue des Fresnes. En outre, le traitement décoratif des portes (piétonne et charretière) du passage couvert du n°12 (ill.) construit dans l'angle de la rue du Chauffour et de l'impasse des Ruches offre un remarquable exemple de l'art des menuisiers et charpentiers de la région.

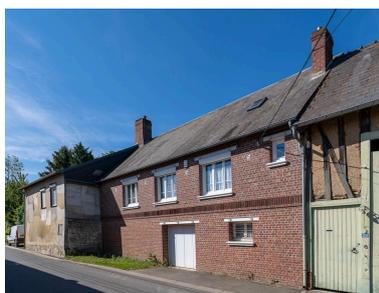
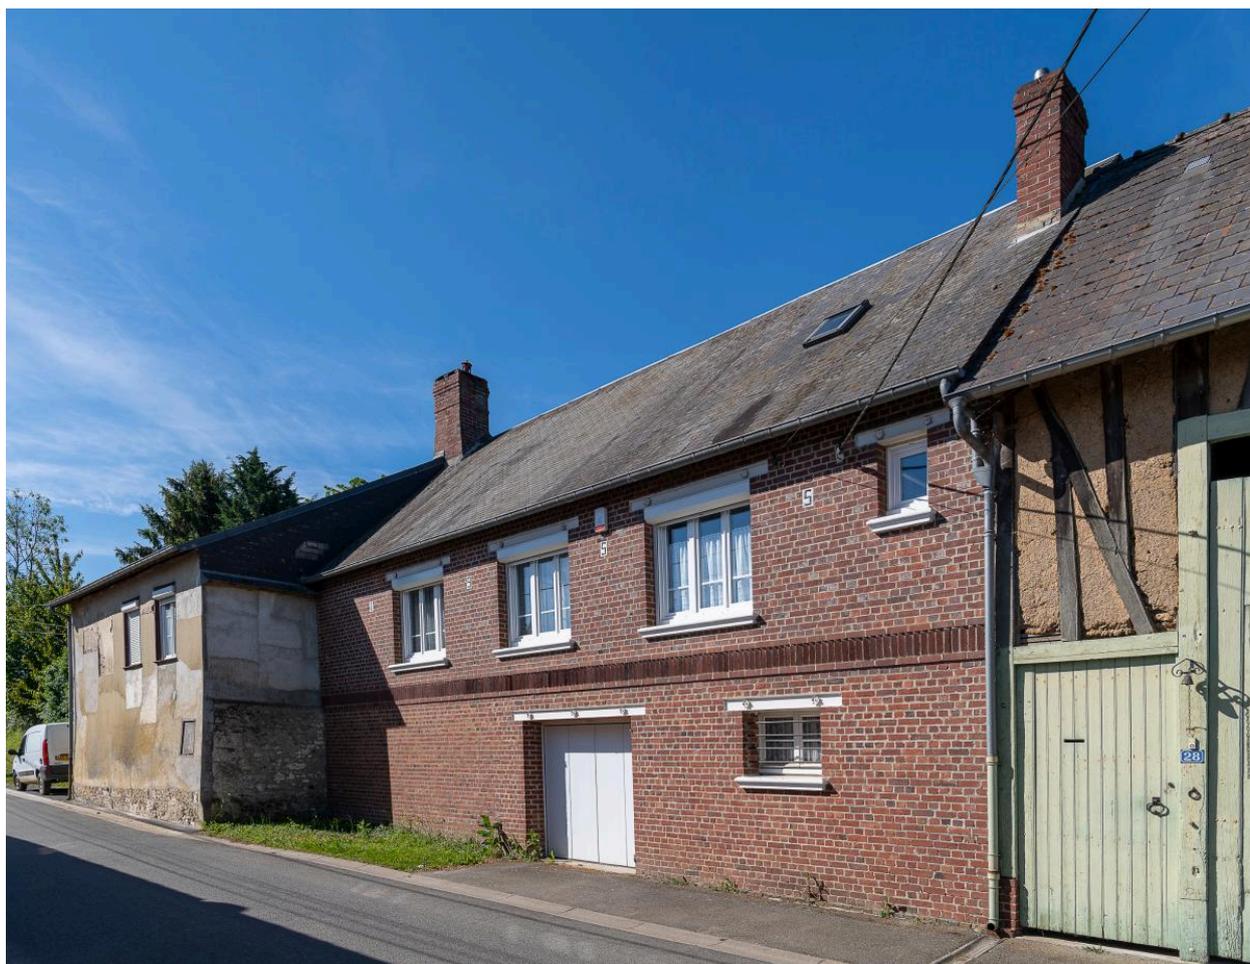
Maison datée de 1955 (date
portée sur la façade), n°28 rue
des Fresnes, vue depuis l'est.
Phot. Marc Kérignard
IVR32_20226000453NUCA

Maison datée de 1955 (date portée sur la façade), n°28 rue des Fresnes, vue depuis l'est.
