Hauts-de-France, Nord
Buysscheure
239 Voie communale Popelier Straete

Ancien café, actuellement maison

Numéro de dossier : IA59005855
Date de l'enquête initiale : 2025
Date(s) de rédaction : 2025
Cadre de l'étude : inventaire topographique canton de Cassel
Degré d'étude : recensé

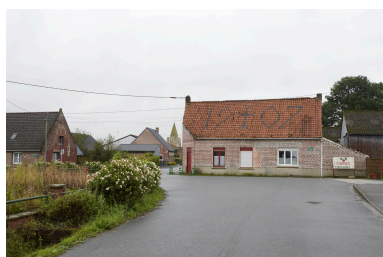
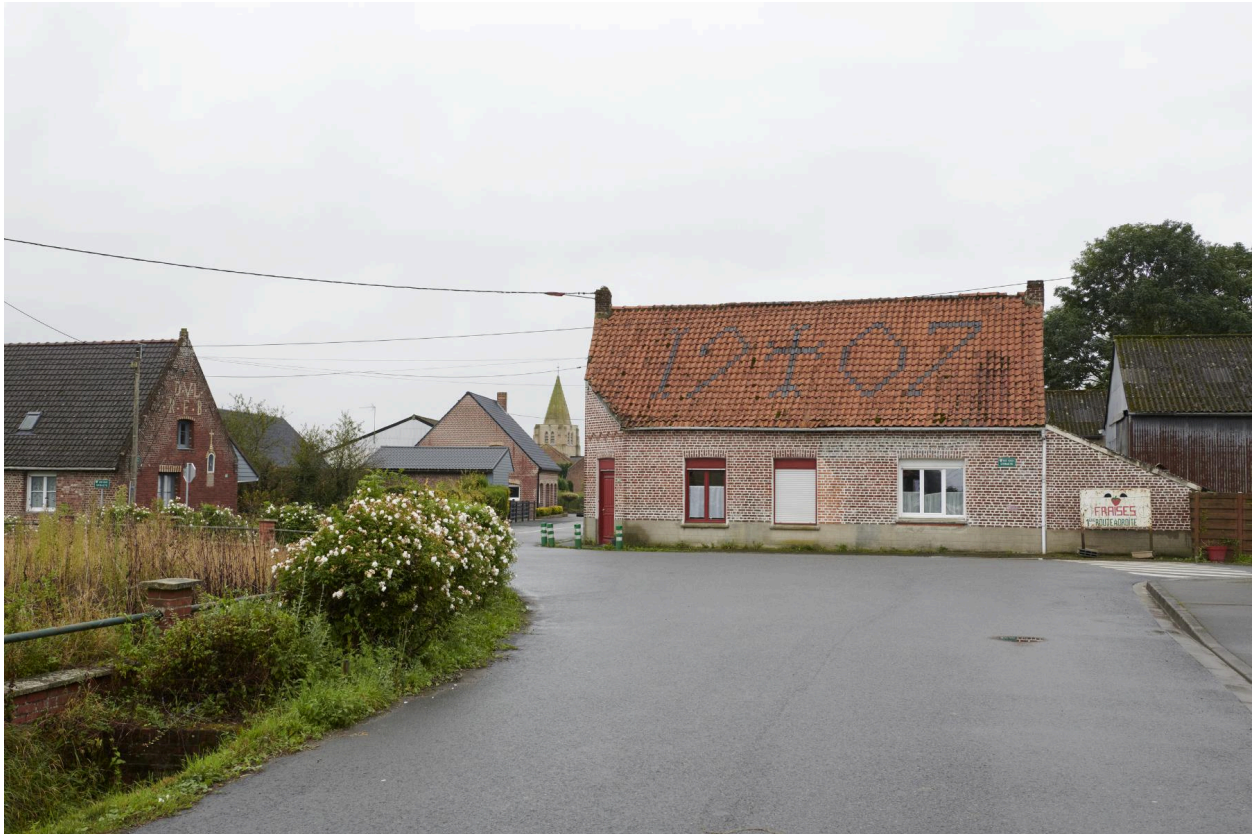
Vue générale de la maison,
donnant sur le carrefour.
Phot. Delphine Volto Jourdan
IVR32_20245903028NUCA

Vue générale de la maison, donnant sur le carrefour.

Ancien café implanté à l'un des passages principaux du village, le bâtiment occupe une position stratégique à l'intersection de plusieurs voies, dont l'une aboutit directement sur sa façade. Il se situe à proximité immédiate de l'ancienne forge [IA59005857] et d'une ferme du XVII^e siècle [IA59005856].

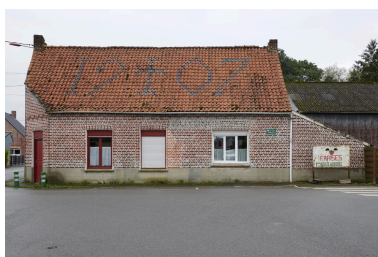
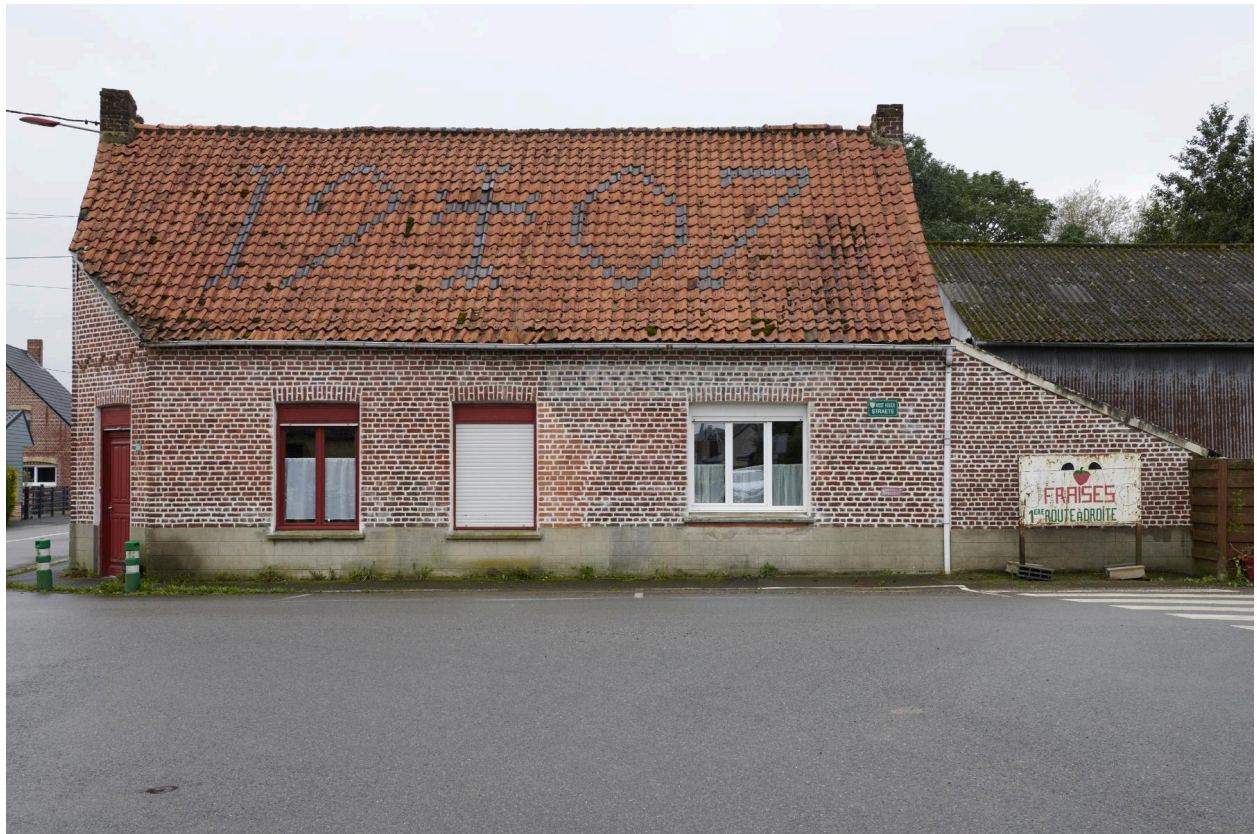
Façade nord. Date
portée sur toiture : 1901.
Phot. Delphine Volto Jourdan
IVR32_20245903029NUCA

Façade nord. Date portée sur toiture : 1901.

La couverture à deux longs pans en tuiles flamandes porte, sur le versant nord, la date « 19 † 07 » formée par des tuiles noires, évoquant probablement l'année de construction ou de transformation du bâtiment. Deux souches de cheminée, situées au sommet de chaque pignon, marquent les extrémités du faîtage.

Sur la façade nord subsistent trois baies à linteaux droits ainsi que les traces d'une ancienne inscription peinte en noir et blanc « BUYSSCHEURE », vestige de la vocation commerciale du lieu.

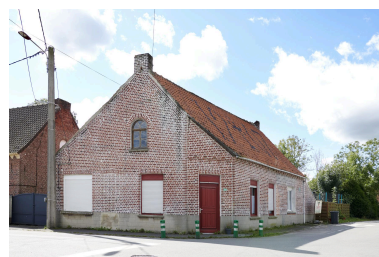
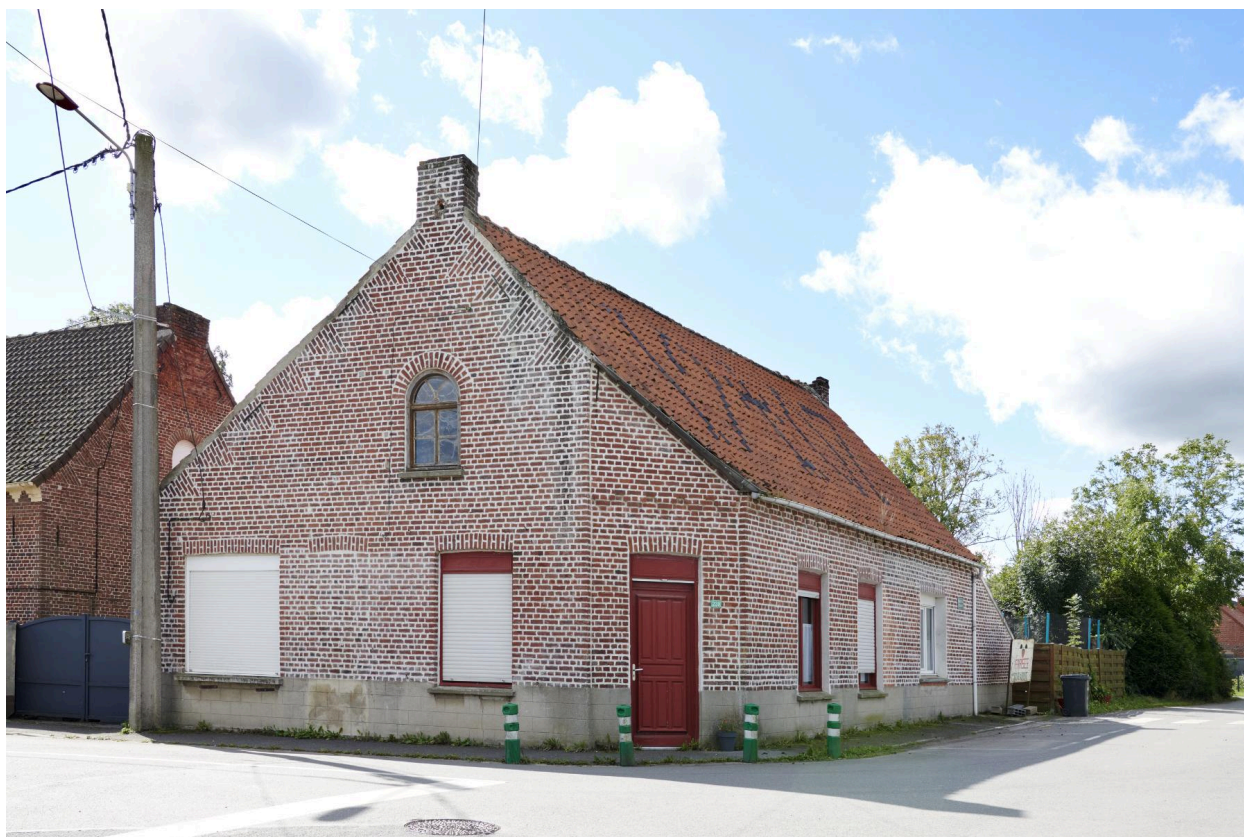
Façade nord et pignon
est, entrée par l'angle.
Phot. Delphine Volto Jourdan
IVR32_20245903026NUCA

Façade nord et pignon est, entrée par l'angle.

Le pignon oriental, découvert, se distingue par une porte d'angle dite "porte en biaise", disposition caractéristique des anciens cafés ruraux du Nord permettant un accès direct depuis la rue. Trois baies s'ouvrent au rez-de-chaussée, dont l'une a été murée, tandis qu'une baie en plein cintre éclaire le comble.

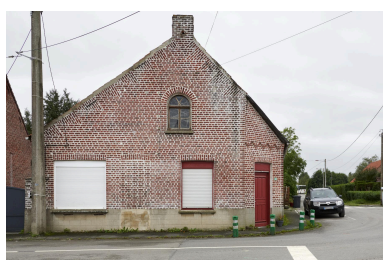
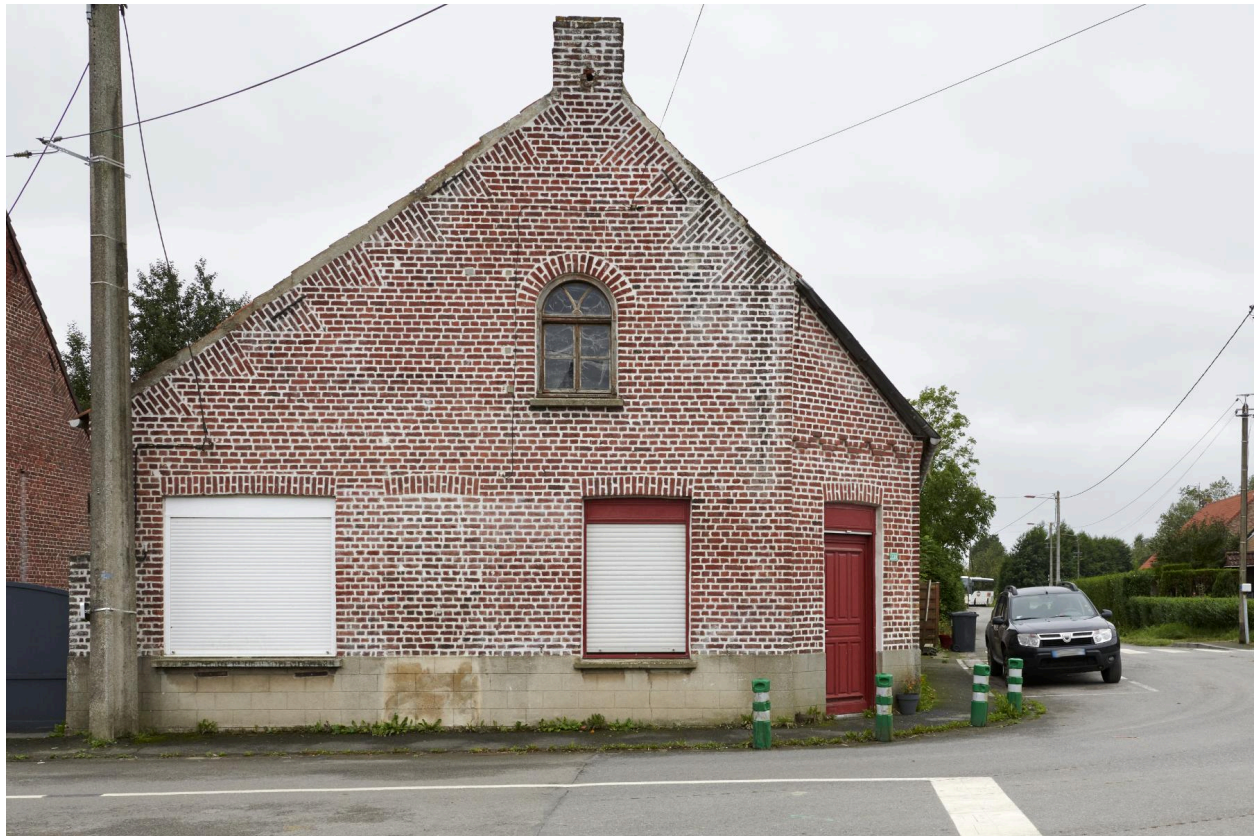
Pignon est.
Phot. Delphine Volto Jourdan
IVR32_20245902967NUCA

Pignon est.
