Hauts-de-France, Somme
Bernes
11 rue de Roisel

Ferme à Bernes

Numéro de dossier : IA80000841

Cadre de l'étude : enquête thématique départementale Reconstruction de la Haute-Somme, patrimoine de la Reconstruction enquête externe, enquête thématique régionale La première Reconstruction

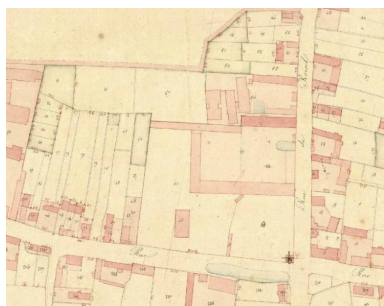
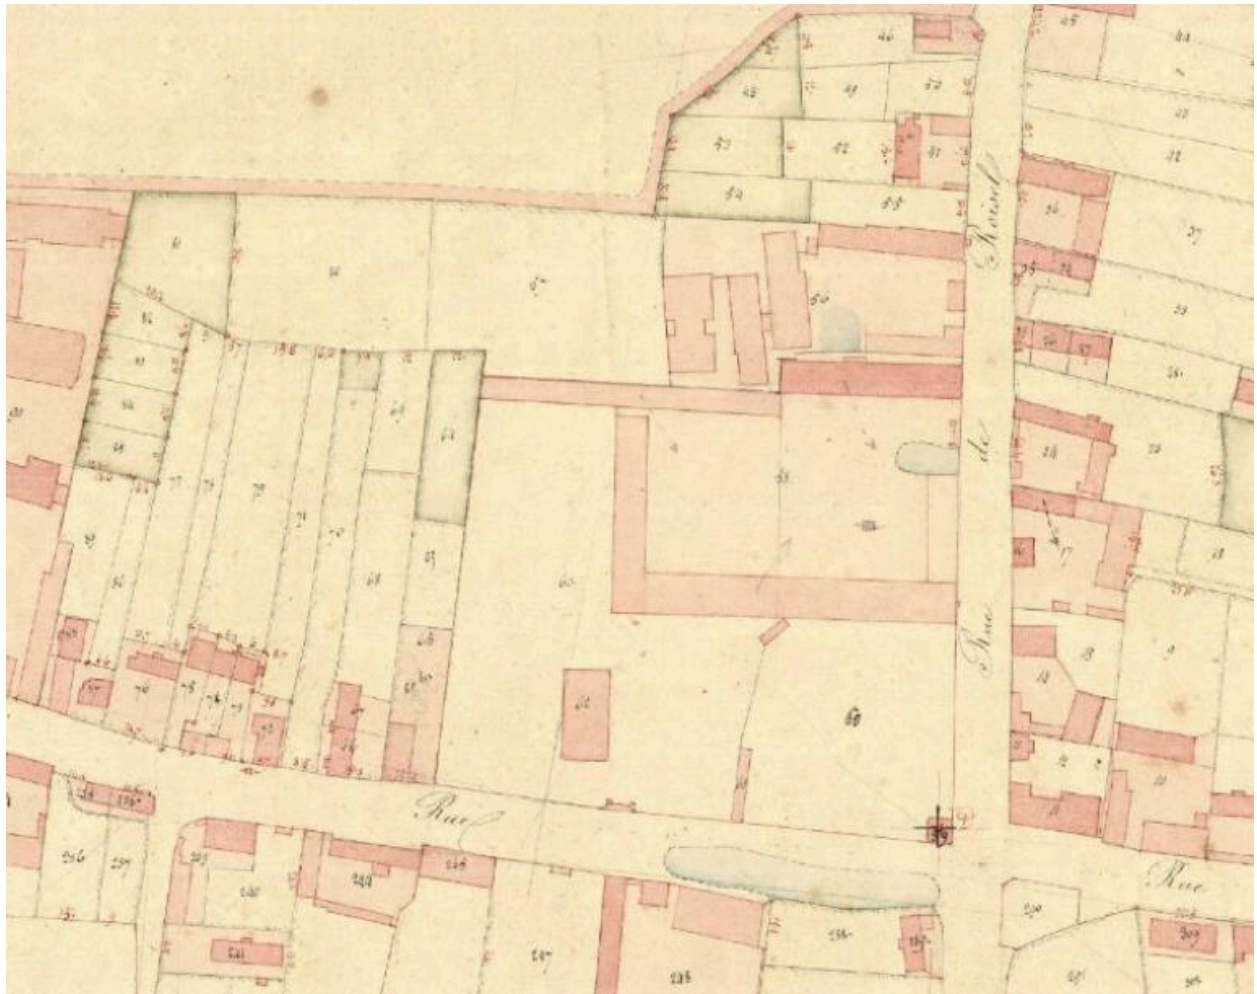
La ferme sur le plan cadastral de 1836 (AD Somme ; 3P 1943/5).

Le cadastre napoléonien de 1836 donne une représentation de la vaste ferme, située à l'angle de la rue de Roisel et de la Grande-rue (rue d'Hervilly). On y distingue un logis, établi au nord, perpendiculairement à la rue, et un petit bâtiment de plan carré, à l'angle sud-est, également connus par des cartes postales du début du 20^e siècle.

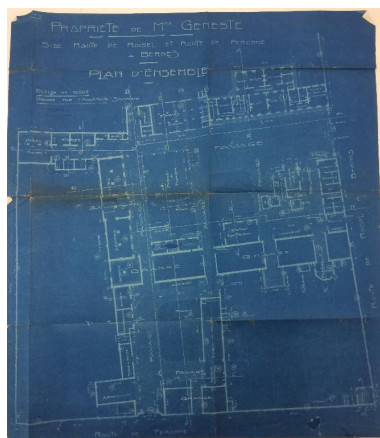
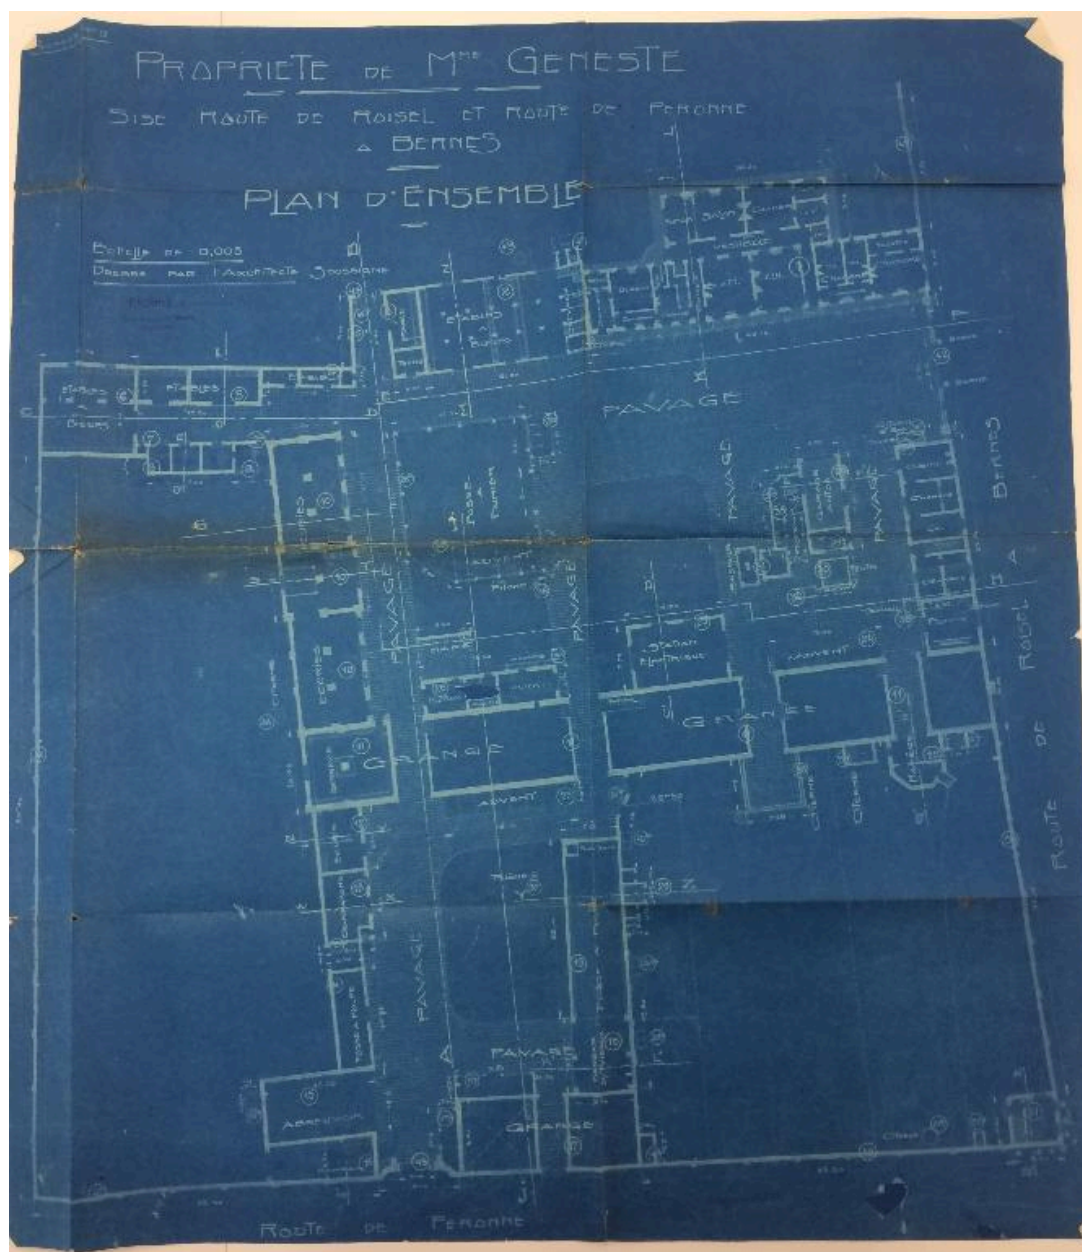
Plan d'ensemble de la ferme, état restitué, 1920 (AD Somme ; 10 R 181).

La propriété, détruite durant la première guerre mondiale, fait l'objet d'un état des dommages (Lebègue et Bernard en 1920) illustré par un plan qui donne les dispositions de la ferme (légende du plan en annexe). Le plan atteste de l'agrandissement de la ferme, au nord permettant l'extension du logis et l'aménagement d'un parc.

- 1. Maison d'habitation et annexe
- 2. Étable à bœufs
- 2 bis. W.C. maître et W.C. domestiques
- 3. Étable et poulailler
- 4. Charbon, chaudière, essence
- 5 et 6. Étable à bœufs
- 7. W.C. et citerne
- 8. Bûcher et porcherie
- 9. Cour grillée
- 9 bis. Porte et murs de clôture
- 10. Écuries et pigeonnier
- 11. Grange
- 12. Écurie
- 13. Champignonnière
- 13 bis. Bûcher
- 14. Fosse à pulpes
- 15. Abreuvoir
- 15 bis. Bac en tôle
- 16. Hangar
- 17. Grange
- 17 bis. Remise à ardoises
- 17 ter. Bûcher

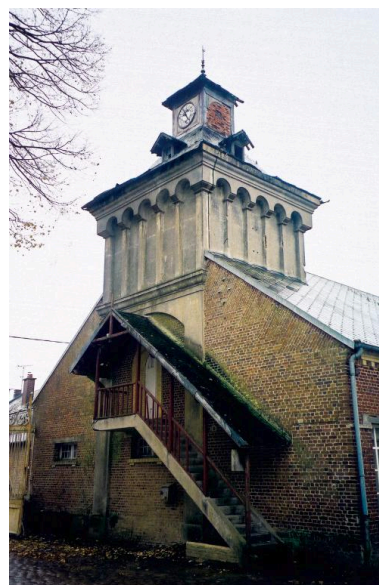
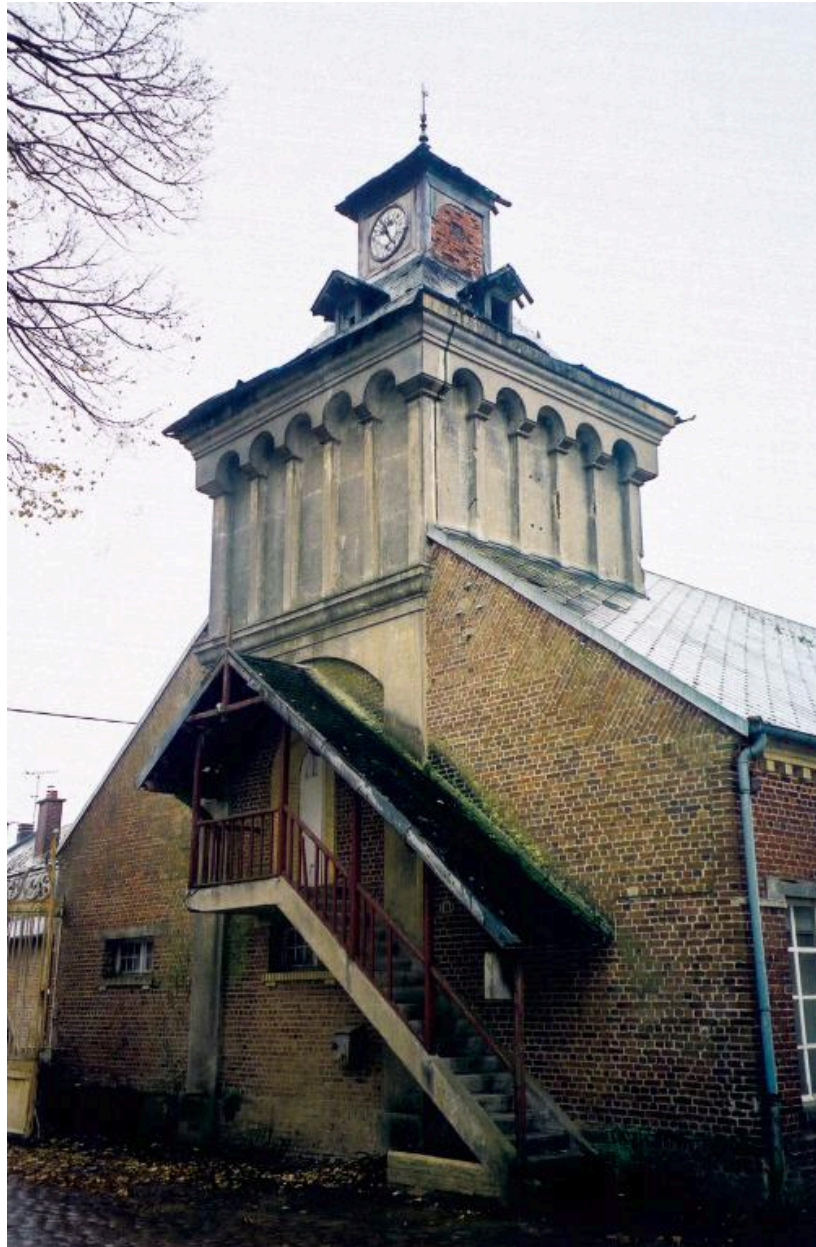
La citerne.

La ferme occupe une vaste parcelle d'angle et dispose de deux accès, depuis le rue de Roisel (à l'est) et depuis la Grande-rue (au sud). Elle comprend des bâtiments de plan allongé disposés à l'ouest, au sud et à l'est de la cour. Un réservoir en béton armé, surmonté d'un campanile à horloge, est visible sur le pignon nord des étables, au niveau de l'entrée (rue de Roisel). Les dépendances agricoles sont construites en briques et couvertes d'ardoises.
