Hauts-de-France, Aisne
Saint-Quentin
Ancienne collégiale royale, actuellement basilique Saint-Quentin

Ensemble de deux peintures monumentales (décor intérieur) : scènes du martyre de saint Quentin (?), les chanoines Oudard de Hiencourt (?) et Grégoire de Ferrière en prière

Numéro de dossier : IM02004723
Date de l'enquête initiale : 2010
Date(s) de rédaction : 2010
Cadre de l'étude : enquête thématique régionale la basilique de Saint-Quentin
Degré d'étude : étudié
Référence du dossier Monument Historique : PA00115910

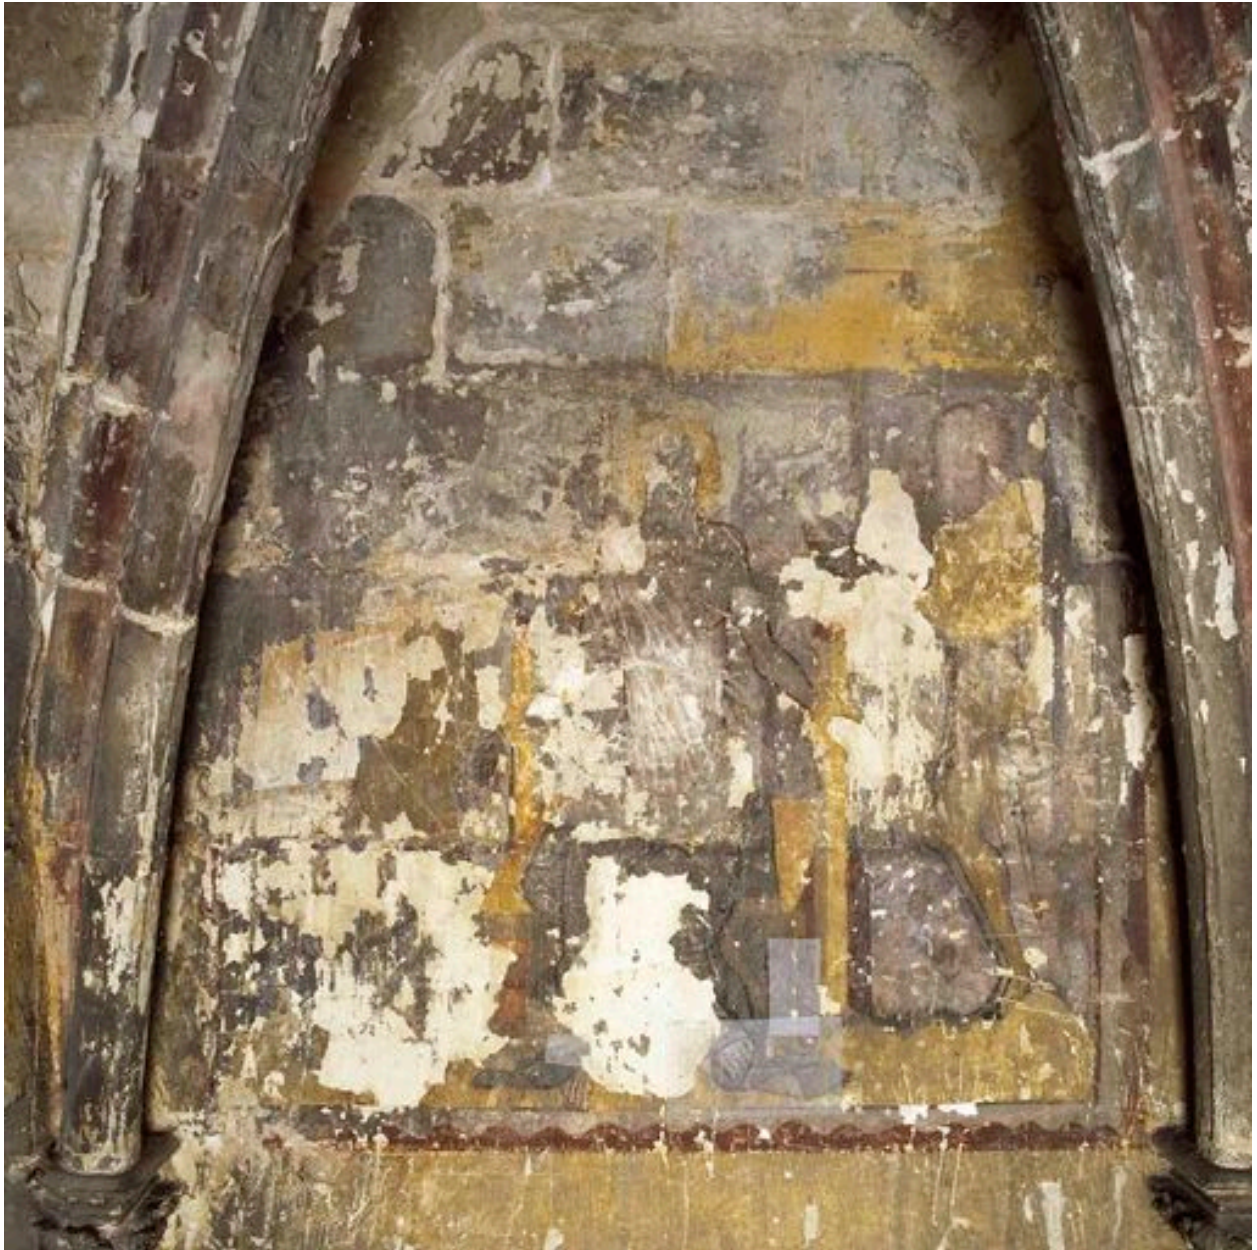
Vue d'une scène du martyr de saint Quentin.
Phot. Thierry Lefébure
IVR22_20090200434XA

Vue d'une scène du martyre de saint Quentin.

Un dessin signé de Laugée, datable vers le milieu du 19^e siècle, permet de mieux connaître les peintures du mur occidental. Le tableau supérieur de cette paroi représente le plus célèbre passage du martyr de saint Quentin. Au centre, le saint dévêtu est assis de face, les mains immobilisées. Il était encadré par deux soldats de profil, armés d'une masse, qui enfonçaient les broches dans ses épaules. En dessous, sont peints quatre religieux agenouillés de profil et les mains jointes, qui semblent prier devant la scène de martyr. Au centre, les deux chanoines, reconnaissables à leur aumusse, se font face. La scène est soulignée d'un bandeau qui rapporte leur nom. Ils sont accompagnés chacun d'un chapelain ou d'un acolyte en prière, de taille plus petite et vêtu d'une aube blanche. La scène peinte sur le mur oriental est trop dégradée pour qu'on puisse en reconnaître l'iconographie. A notre gauche, un homme (?) semble assis sur un siège à dossier et accoudoirs. Un personnage dont on distingue les orteils occupait la partie droite. Peut-être s'agissait-il d'une confrontation entre saint Quentin et Rictiovarus ? Mais rien ne permet de l'affirmer car il n'existe à notre connaissance, ni description, ni dessin de cette scène. Quoi qu'il en soit, le traitement des encadrements peints (ondulations rouges et blanches) fait de cette scène le pendant de la scène de martyr du mur occidental.

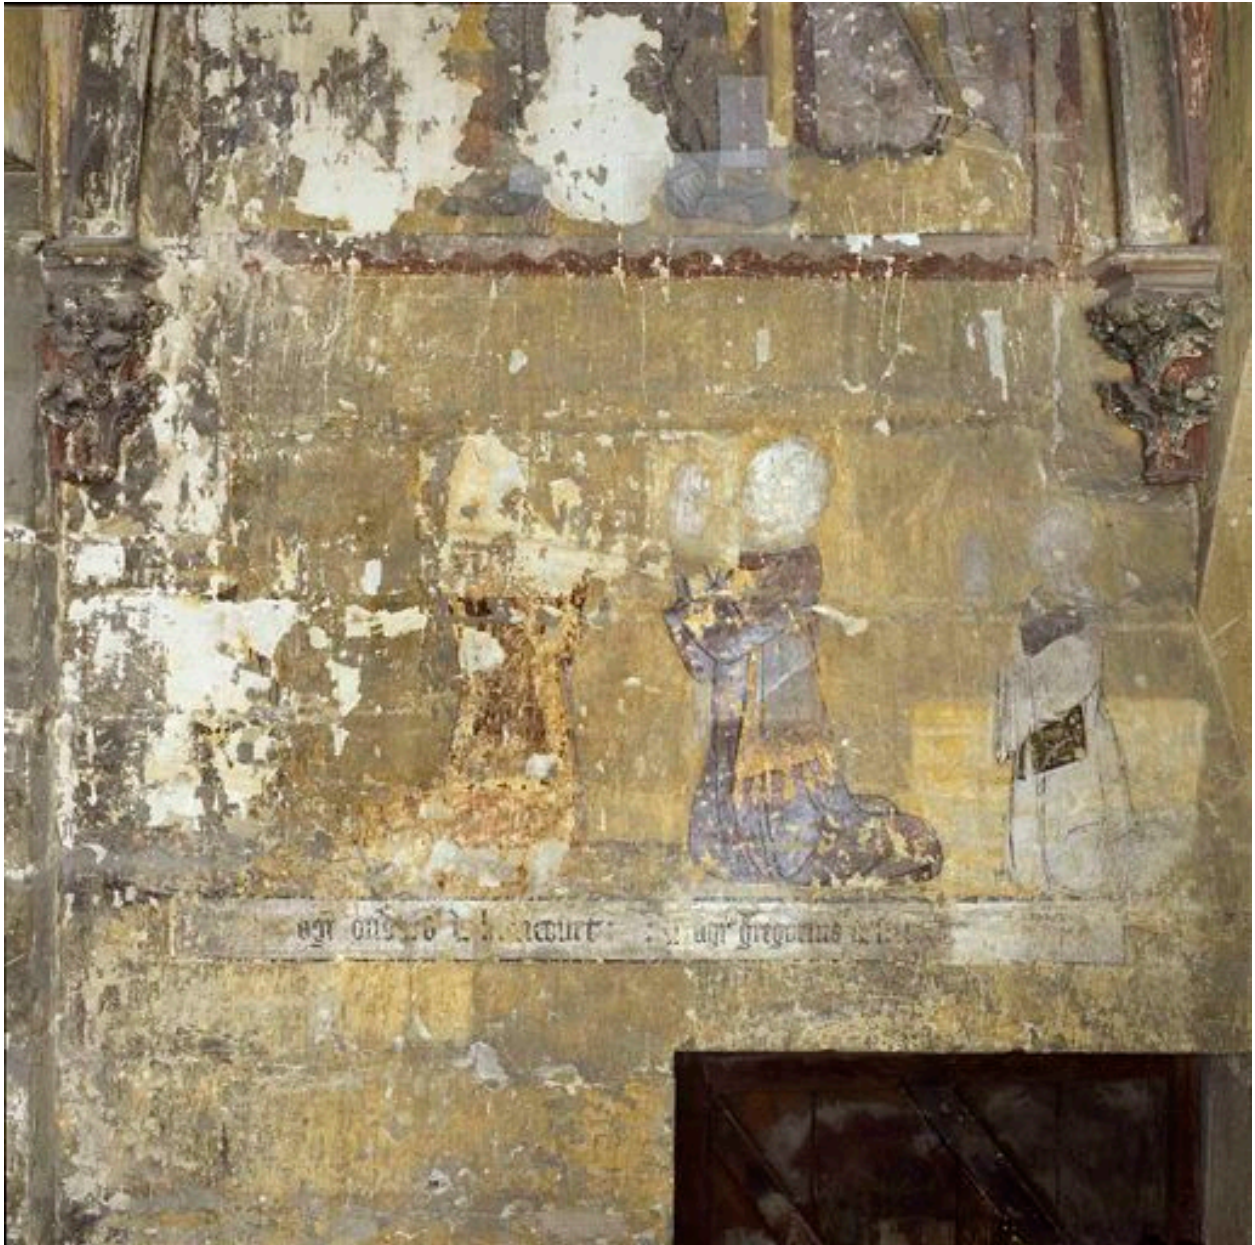
Vue d'Oudard de Hiencourt (?) et Grégoire de Ferrière en prière.
Phot. Thierry Lefébure
IVR22_20090200433XA

Vue d'Oudard de Hiencourt (?) et Grégoire de Ferrière en prière.

L'inscription peinte en noir sur blanc, sous les personnages agenouillés, est la suivante : [M]agr Oud[ar]d de [...]court : : Magr Gregorius de Fer[ri]aria]. Si le second personnage est Maître Grégoire de Ferrière, l'identité du premier n'est pas certaine. De La Fons le mentionne au 17^e siècle comme Oudard de Liencourt, Collette, au 18^e siècle, y voit Oudard de Hiencourt, et le dessin de Laugée le nomme Oudard de Brencourt.

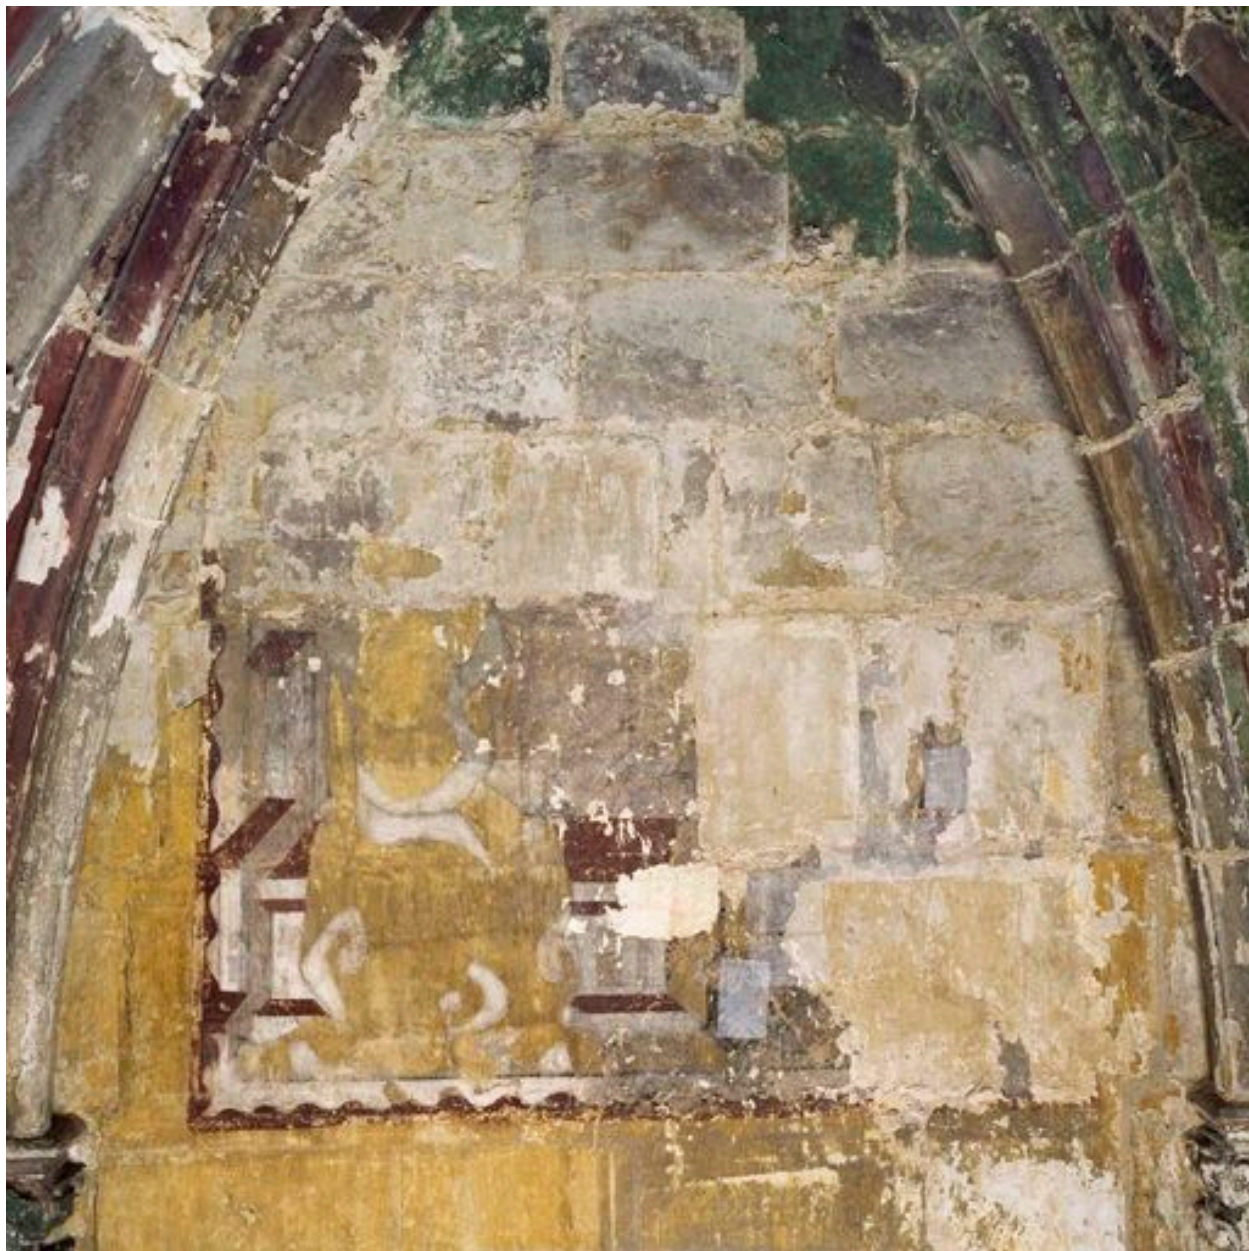
Les peintures se sont beaucoup dégradées en deux siècles et sont en très mauvais état. Il ne subsiste plus que des fragments méconnaissables de la peinture du mur est. En outre, le chartrier est recouvert d'une terrasse qui n'est pas étanche. La pluie pénètre donc dans la pièce, à côté de ce mur, ce qui dégrade la voûte et la peinture. Le décor du mur ouest est très abîmé et semble avoir subi des mutilations, par grattage. L'un des quatre personnages agenouillés a disparu et le visage et les mains des trois autres religieux sont manquants. Dans le tableau supérieur, une partie des jambes de saint Quentin ainsi qu'un des bourreaux ont disparu. La couche picturale tombe par écailles, et des papiers ont été collés pour consolider la surface la plus fragile.

Vue de la peinture du mur est.
Phot. Thierry Lefébure
IVR22_20090200432XA

Vue de la peinture du mur est.
