Hauts-de-France, Oise  
Noyon  
Ancienne cathédrale Notre-Dame, place du Parvis

## Armoire

Numéro de dossier : IM60000311  
Date de l'enquête initiale : 1984  
Date(s) de rédaction : 2009  
Cadre de l'étude : inventaire topographique canton de Noyon, mobilier et objets religieux  
Degré d'étude : étudié  
Référence du dossier Monument Historique : PM60001222

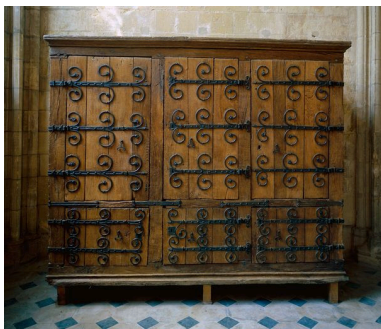
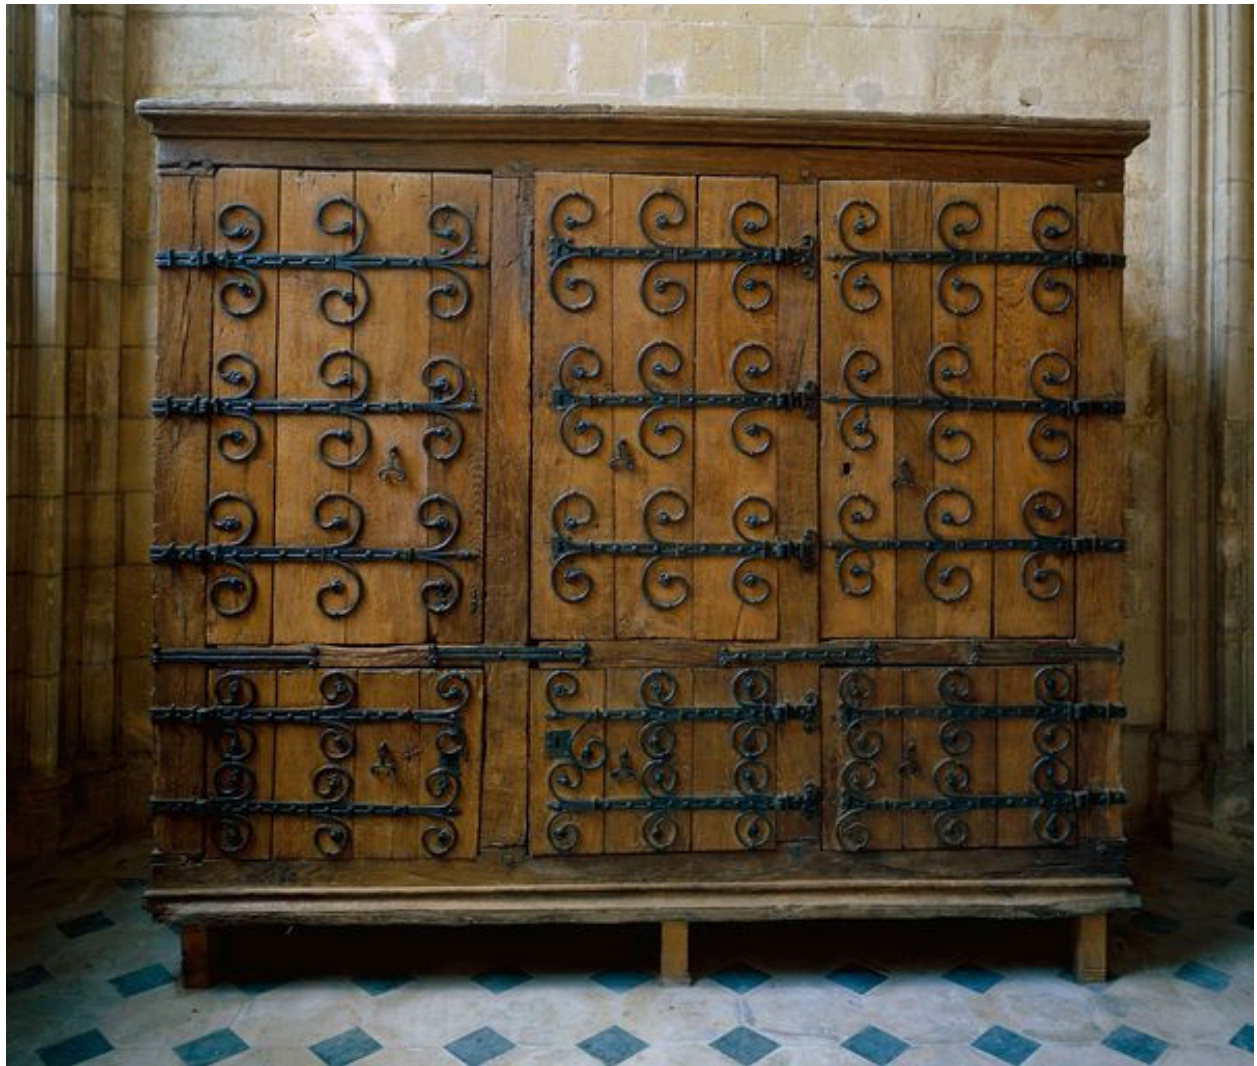
IVR22\_19876000328VA

Vue de face après restauration.

Armature à 4 montants en façade et autant au revers, reliés par une corniche et une plinthe ; 3 traverses intermédiaires au revers et une seule en façade assemblés par tenons et mortaises chevillées ; portes et panneaux fixes en feuillure ; panneaux latéraux composés de 2 ais ; portes (petites et grandes) composées de 4 ais verticaux assemblés à plat joint et tourillons et raidis par deux clés horizontales à queue d'aronde ; pentures en fer forgé et estampé à trois embrases ; poignée de tirage à lacet.

Bois vermoulu ; surface tachée et ravinée par l'eau ; ferrures rouillées ; oeuvre restaurée en 1987.
