Hauts-de-France, Somme
Pendé
6 rue du Petit-Pendé

Maison et ancien atelier de serrurier

Numéro de dossier : IA80007637
Date de l'enquête initiale : 2005
Date(s) de rédaction : 2005
Cadre de l'étude : inventaire préliminaire arrière-pays maritime picard
Degré d'étude : repéré

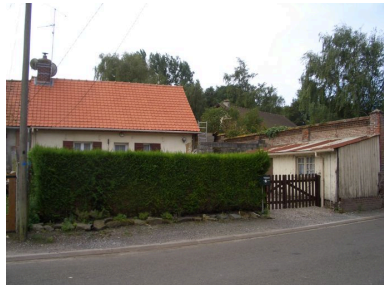
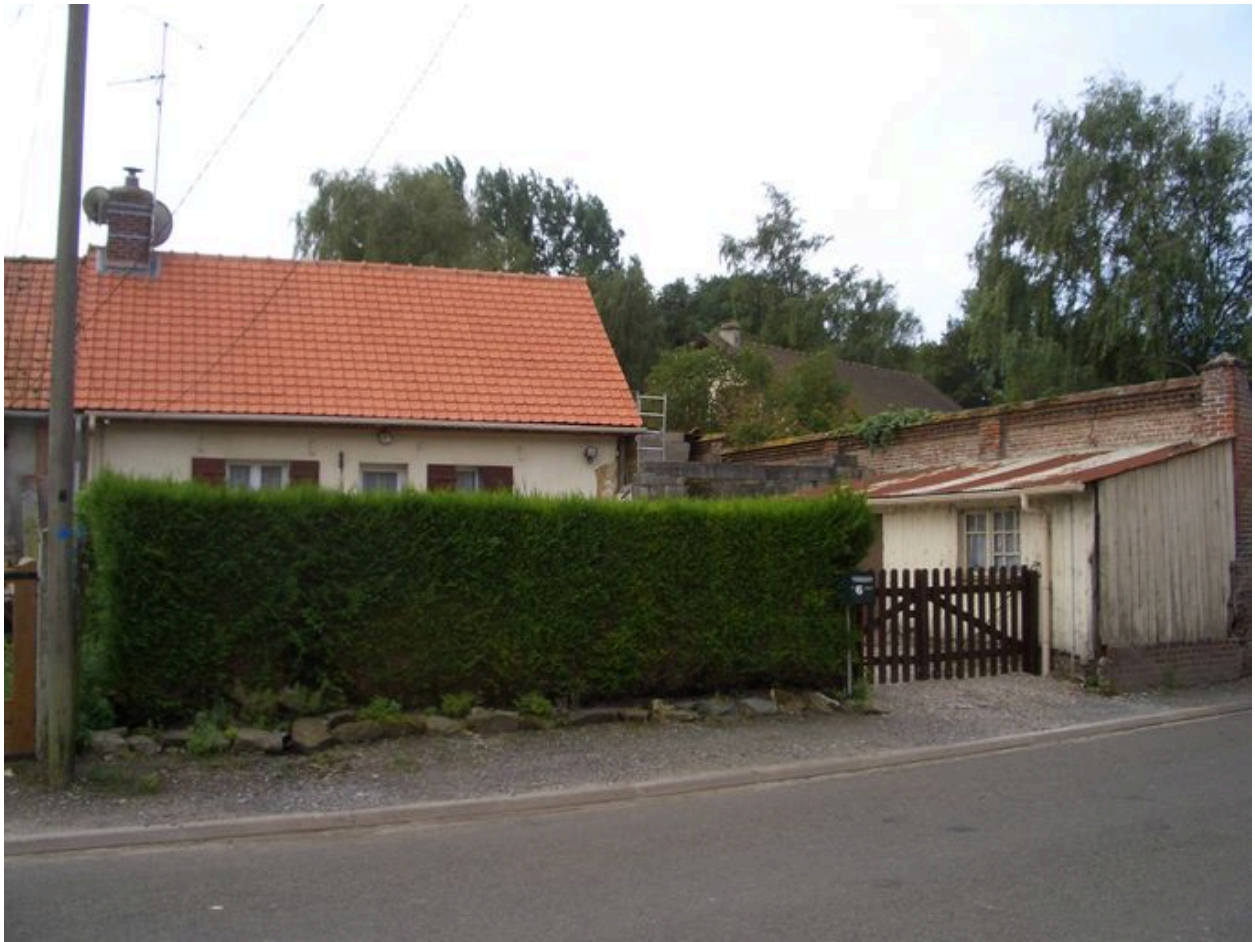
Vue générale.
Phot. Inès Guérin
IVR22_20078005130NUCA

Vue générale.

Les deux bâtiments étudiés ici sont disposés perpendiculairement l'un à l'autre. Légèrement surélevé, le logis occupe le fond de la cour. Long de trois travées, il est pourvu d'une ossature en bois hourdée au torchis. Les tenons d'ancrage du sommier sont visibles en façade malgré la présence d'un enduit de ciment qui recouvre l'ensemble des murs. L'atelier est situé directement sur la rue, perpendiculaire à celle-ci. En torchis et pans de bois sur solin de brique, il est recouvert d'un essentage de planches. Les deux larges baies (pourvues de deux battants à six carreaux chacune) permettent de faire entrer massivement la lumière. Le toit en appentis est en tôles ondulées. Au sud de l'atelier est située la laiterie, bénéficiant des mêmes matériaux de construction. Il ne reste que le torchis intérieur.

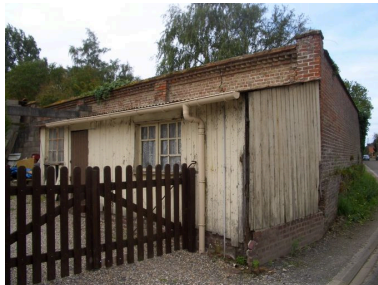
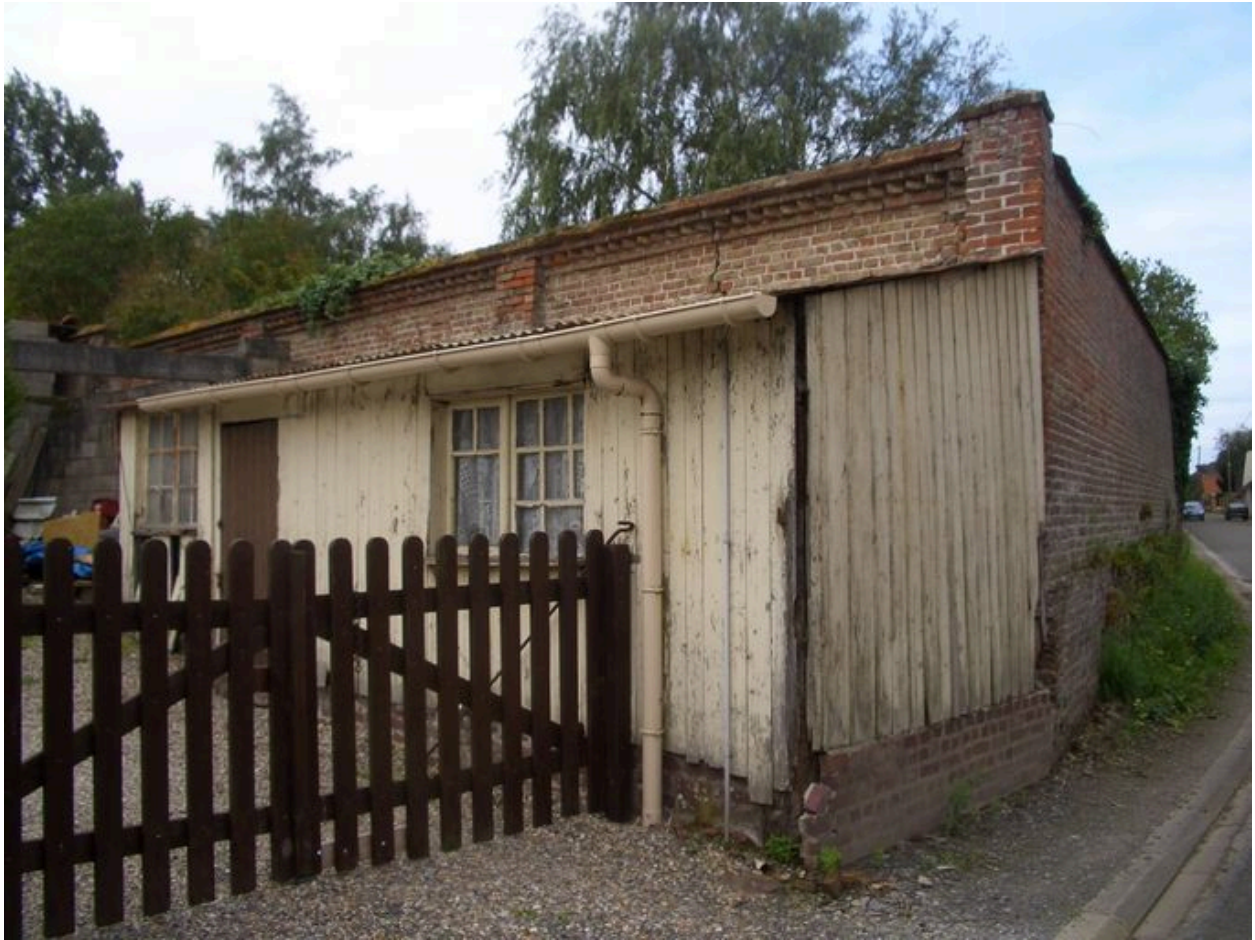
Vue de l'atelier.
Phot. Inès Guérin
IVR22_20078005131NUCA

Vue de l'atelier.

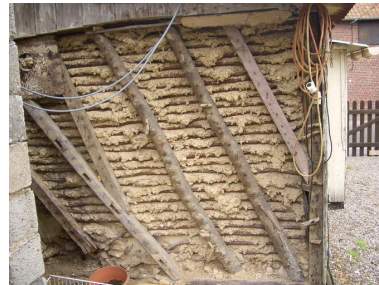
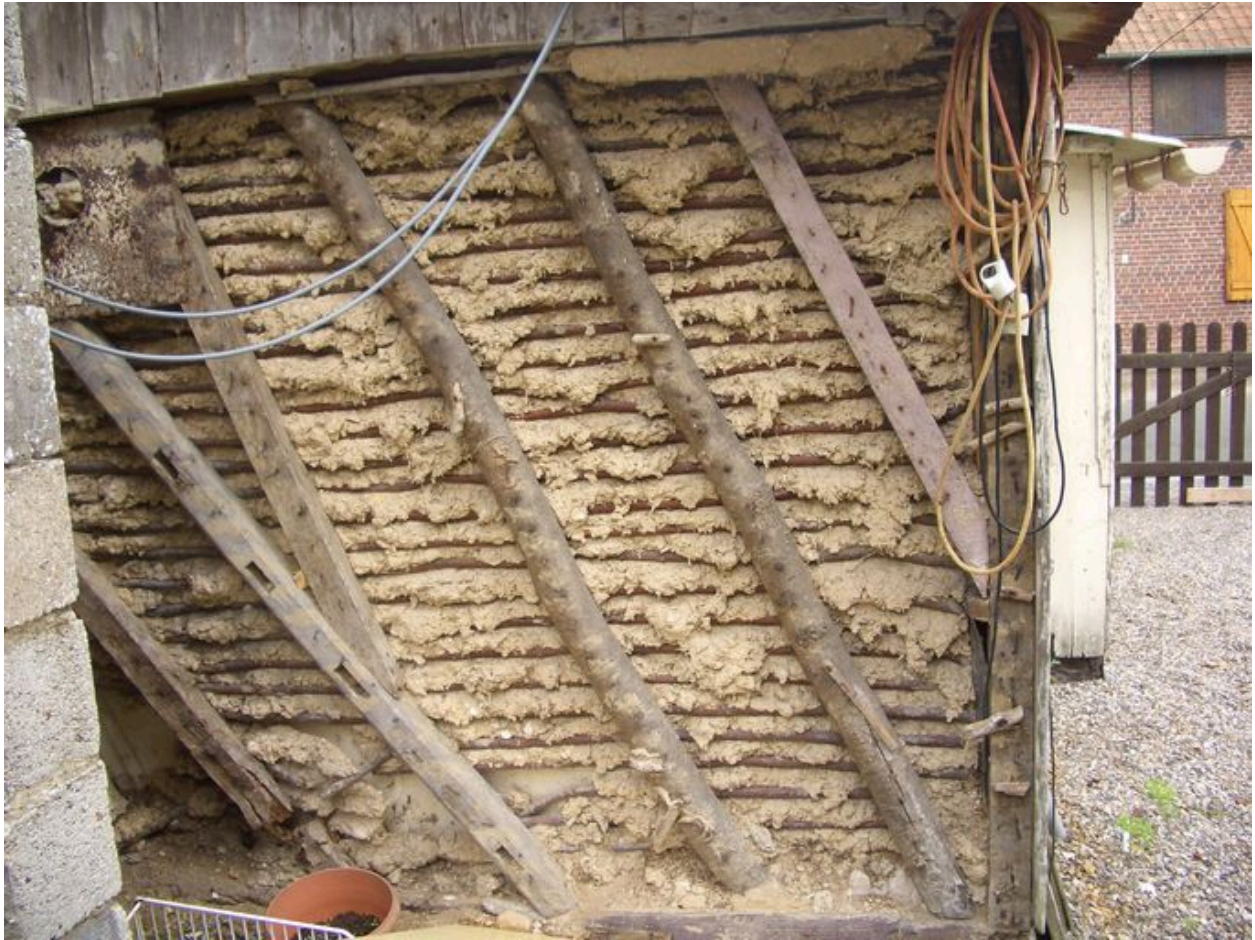
Vue détaillée de la maçonnerie de l'atelier en torchis et pans de bois.
Phot. Inès Guérin
IVR22_20078005132NUCA

Vue détaillée de la maçonnerie de l'atelier en torchis et pans de bois.
