Hauts-de-France, Somme
Lamotte-Warfusée
ancien village Warfusée-Abancourt
rue de Péronne

Eglise paroissiale Saint-Thomas de Warfusée et ancien cimetière (détruit)

Numéro de dossier : IA80002899

Cadre de l'étude : enquête thématique régionale La première Reconstruction, inventaire préliminaire Val de Somme, patrimoine de la Reconstruction

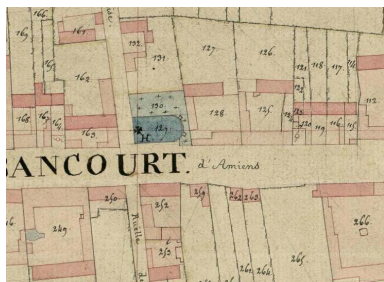
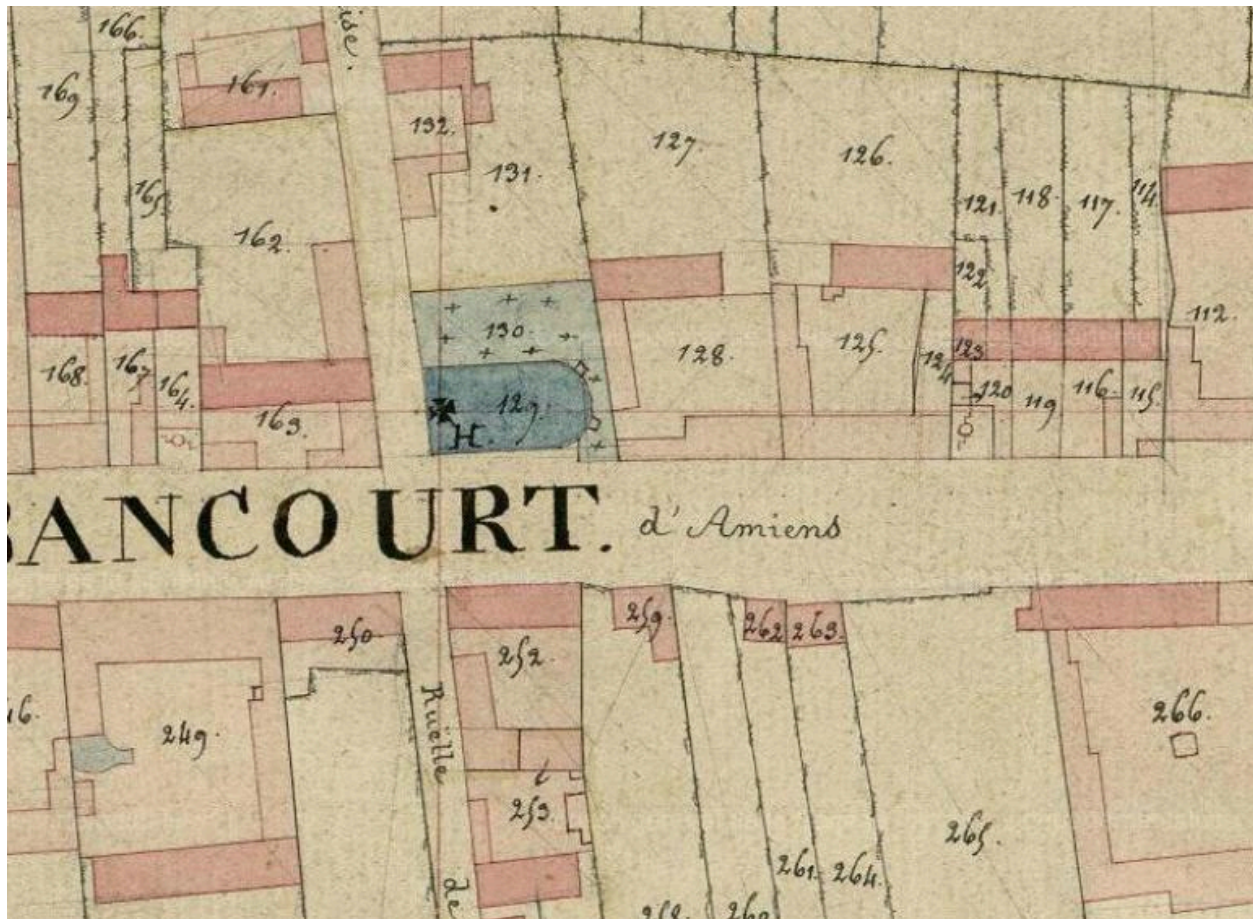
L'église paroissiale de Warfusée-Abancourt. Plan cadastral, section B, dite du chef-lieu, avant 1827 (AD Somme ; 3P 1513/4).
Phot. Archives départementales de la Somme
IVR32_20168005614NUCA

L'église paroissiale de Warfusée-Abancourt. Plan cadastral, section B, dite du chef-lieu, avant 1827 (AD Somme ; 3P 1513/4).

L'ancienne église de Warfusée est représentée sur le cadastre napoléonien de 1827. L'édifice de plan allongé à chevet semi-circulaire orienté est implanté, en léger retrait, à l'angle des routes de Péronne et de Corbie. Deux contreforts adossés au chevet sont visibles sur ce plan, qui figure également le cimetière, au nord de l'église.

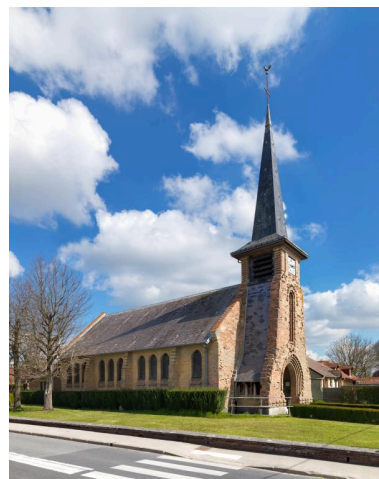
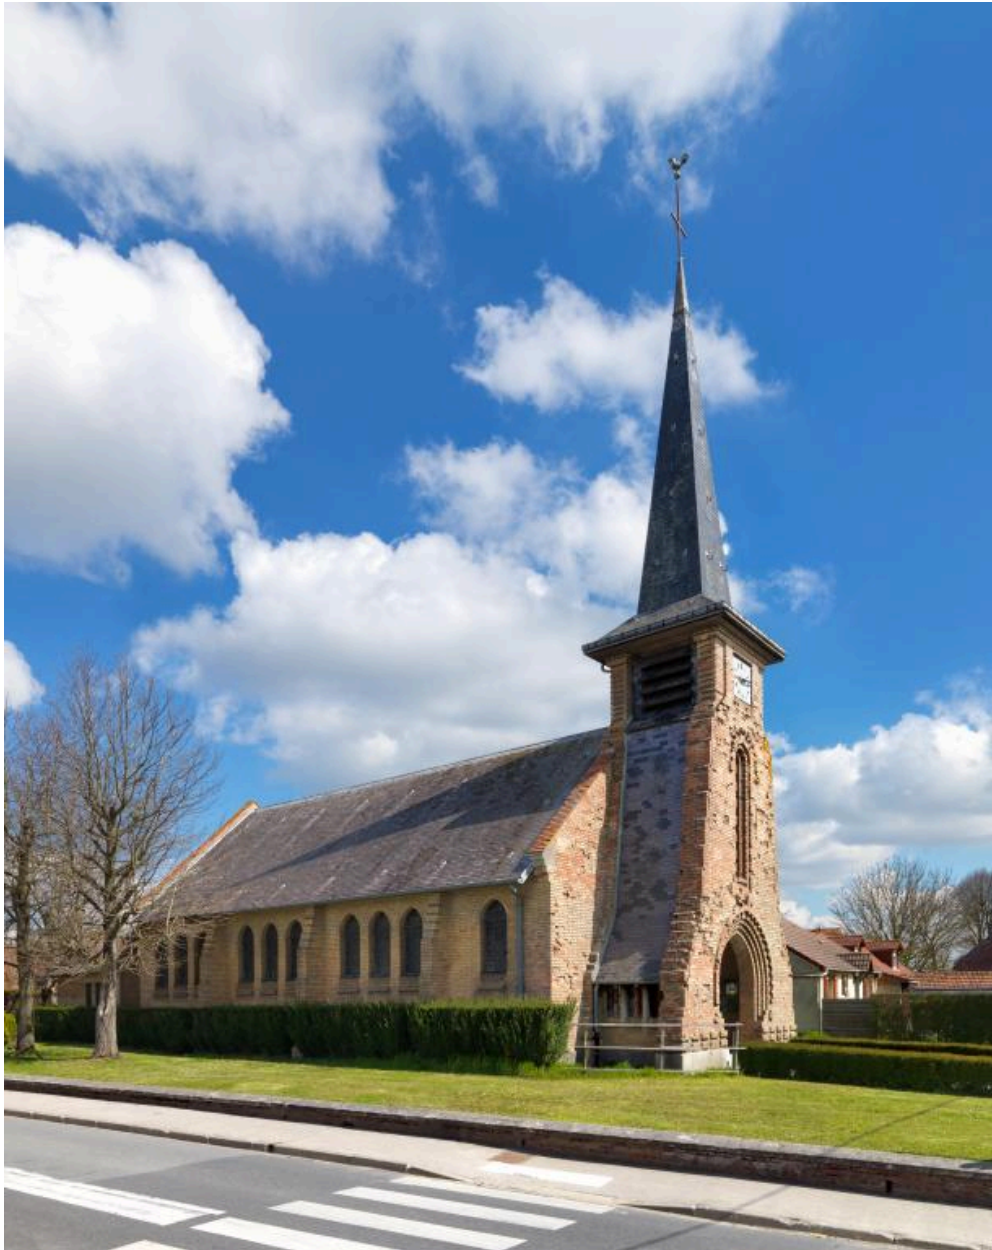
Vue générale, depuis le sud-ouest.
Phot. Thierry Lefébure
IVR32_20218000013NUCA

Vue générale, depuis le sud-ouest.

L'édifice orienté nord-sud est implanté sur une parcelle d'angle, en retrait et en surplomb de la route.

De plan allongé, à vaisseau unique précédé d'un clocher-porche, l'église est construite en briques et couverte d'ardoises sur une charpente en béton. Elle dispose d'un accès unique depuis un clocher-porche. La sacristie, adossée au choeur, au nord, dispose d'un accès indépendant.

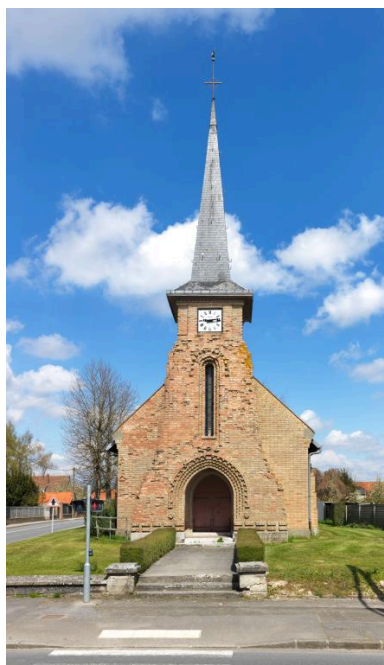
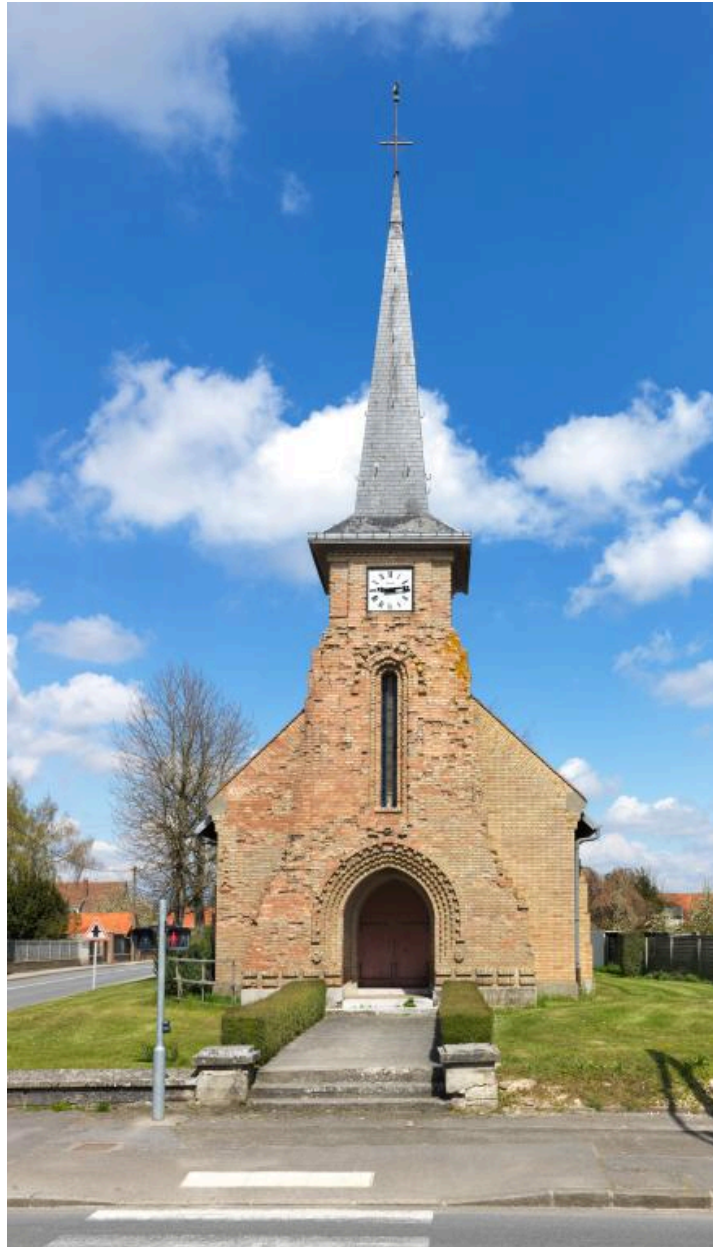
Vue de la façade principale, depuis le sud.
Phot. Thierry Lefébure
IVR32_20218000014NUCA

Vue de la façade principale, depuis le sud.

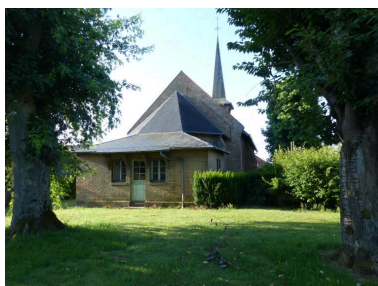
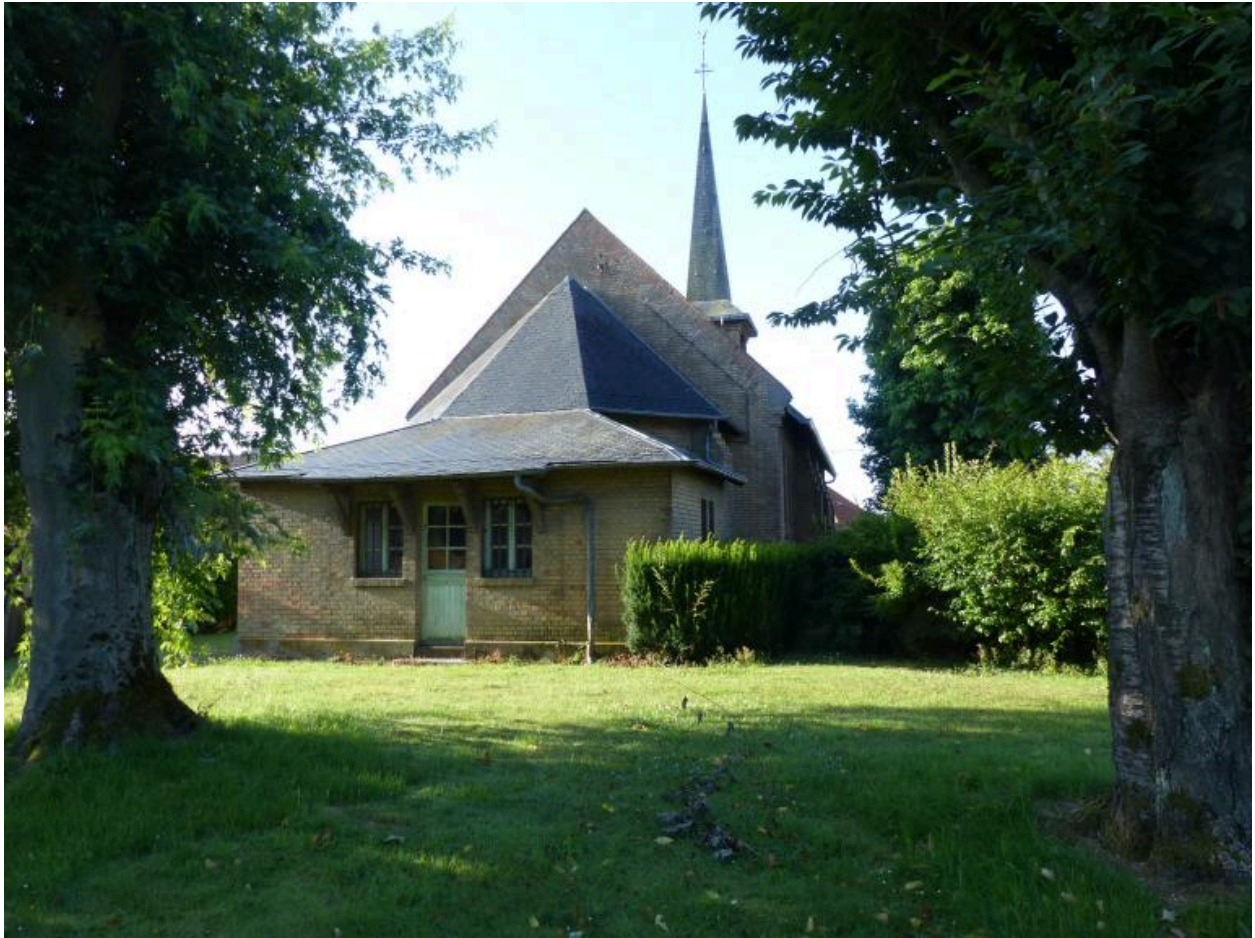
Vue depuis le nord. La sacristie.
Phot. Isabelle Barbedor
IVR32_20168006542NUCA

Vue depuis le nord. La sacristie.

La sacristie est composée d'une pièce planchéiée éclairée sur ses trois côtés et de deux cagibis dallés.

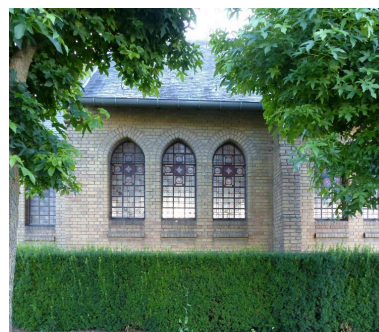
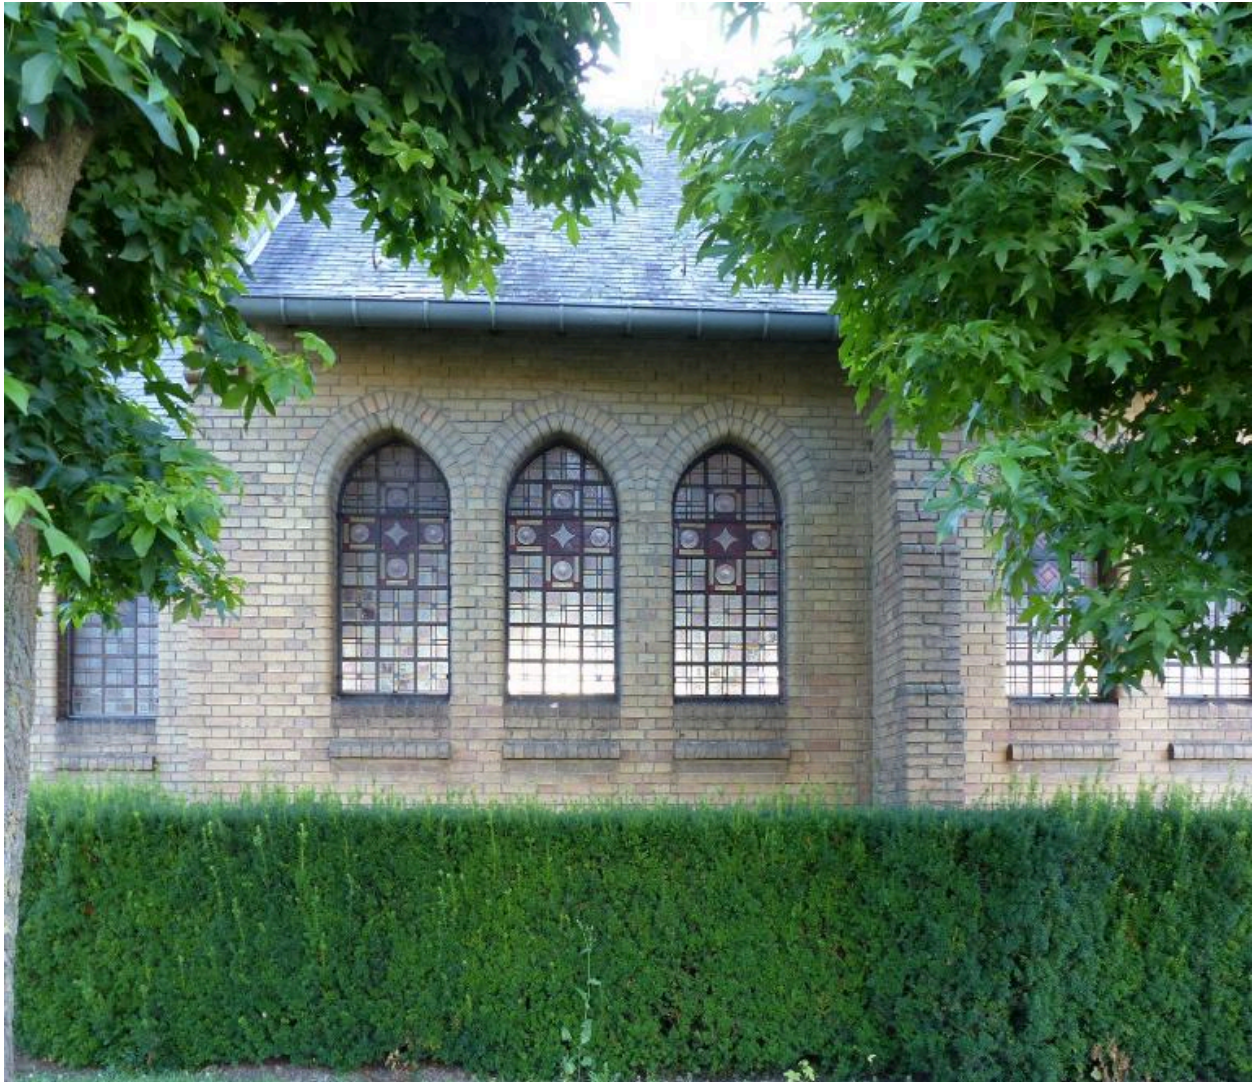
Vue d'un triplet de baies du mur ouest de la nef.
Phot. Isabelle Barbedor
IVR32_20168006543NUCA

Vue d'un triplet de baies du mur ouest de la nef.

La nef est éclairée par trois travées de triplets de baies munies de verrières à décor géométrique. Le choeur à pan coupés est délimité par un emmarchement. Une porte située derrière le maître-autel permet l'accès à la sacristie. La voute du choeur est ornée d'un décor peint signé A. Bourgeois.

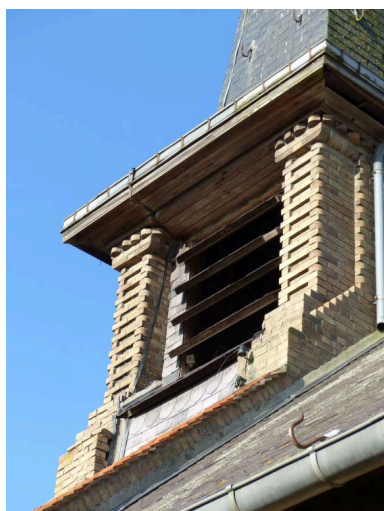
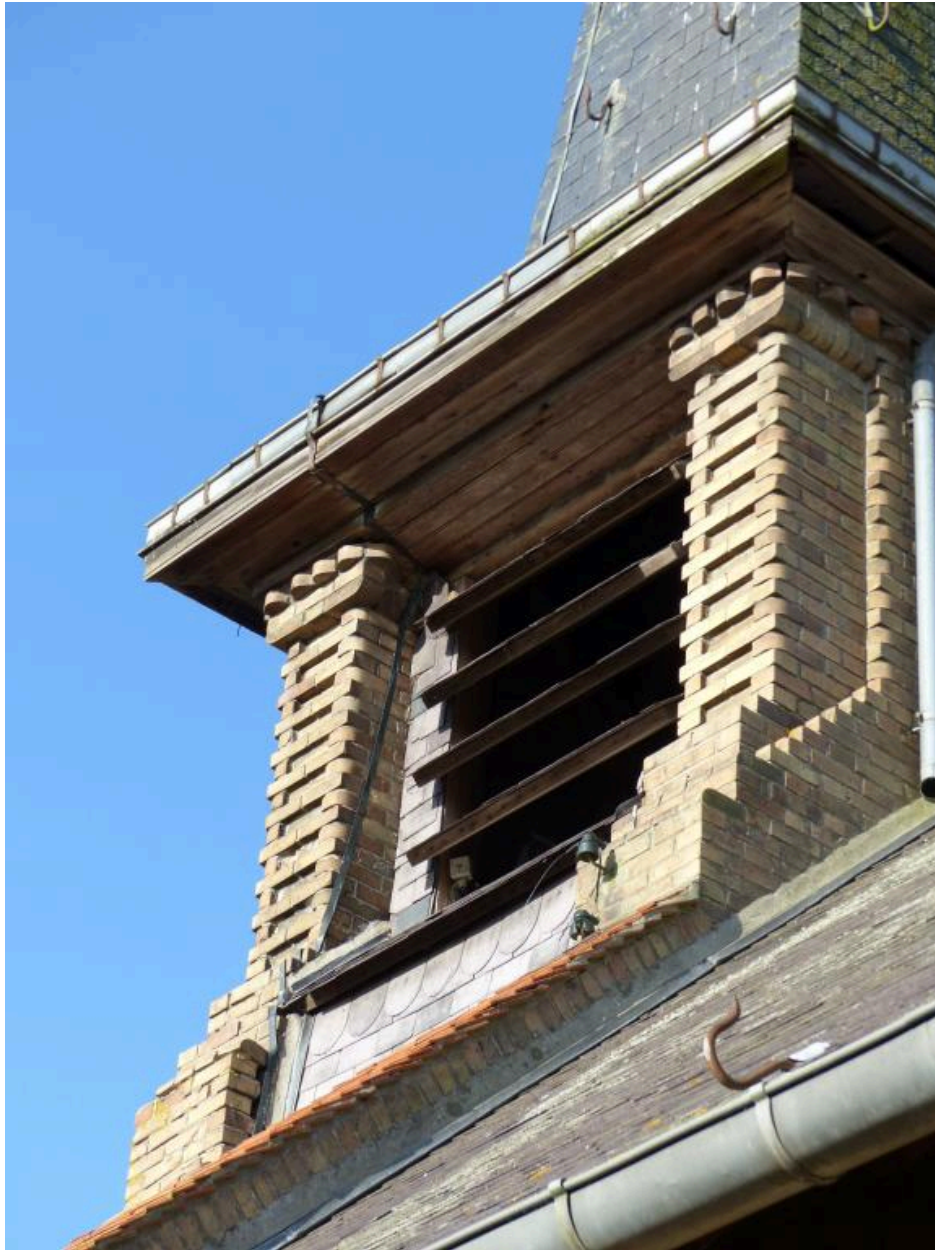
Vue de détail sur l'abat-son du clocher.
Phot. Isabelle Barbedor
IVR32_20168006544NUCA

Vue de détail sur l'abat-son du clocher.

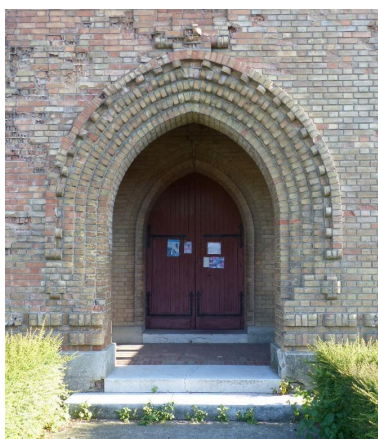
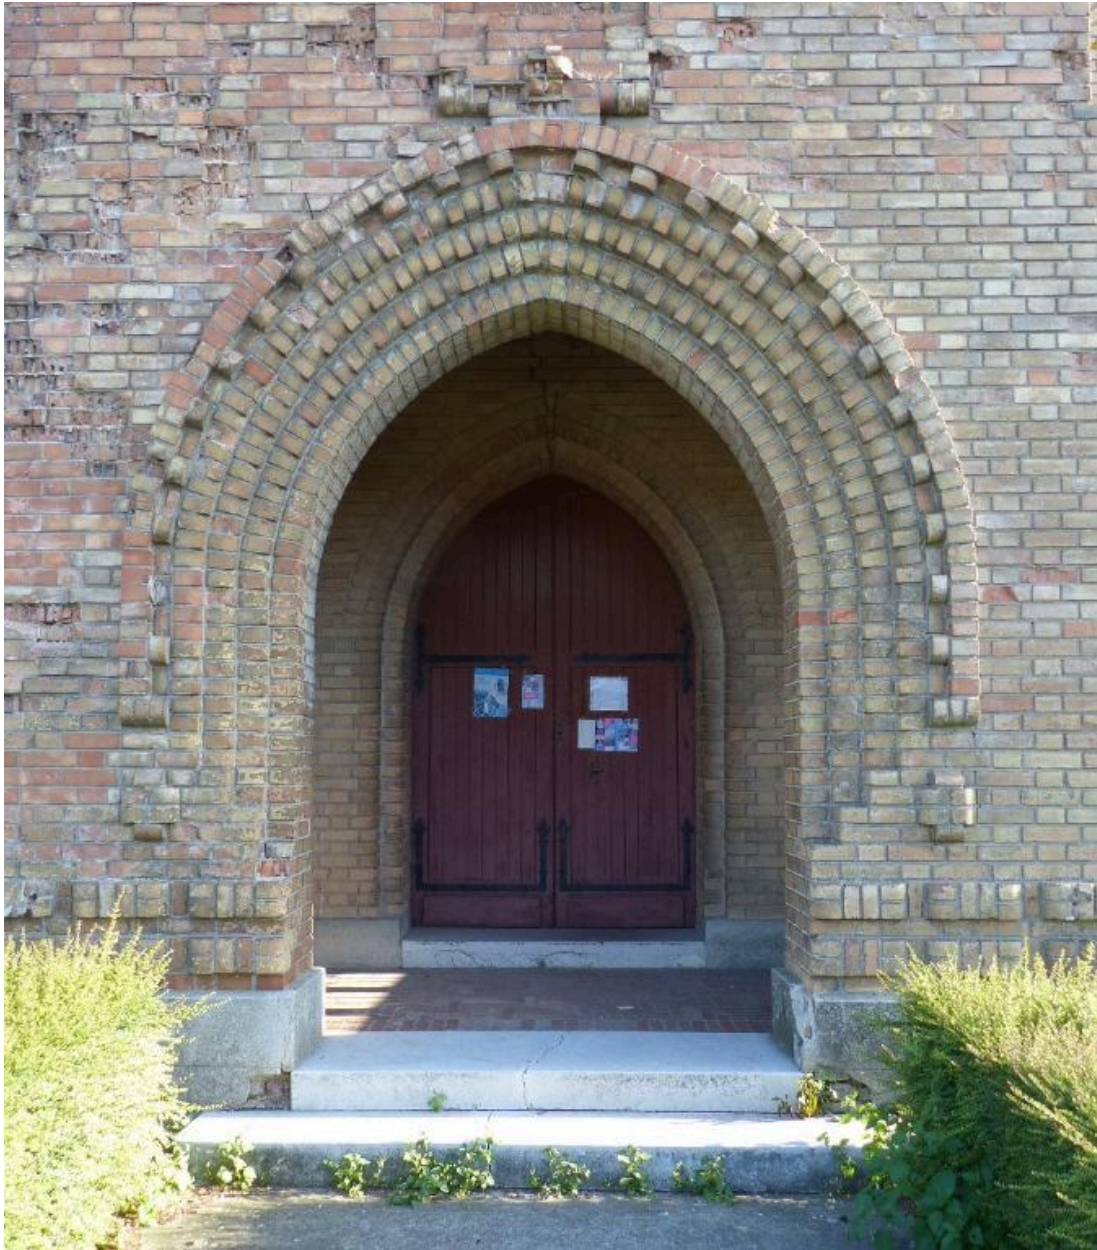
Vue de détail sur le porche et le portail de l'église.
Phot. Isabelle Barbedor
IVR32_20168006547NUCA

Vue de détail sur le porche et le portail de l'église.

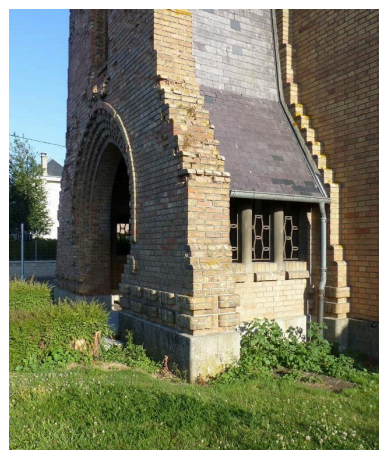
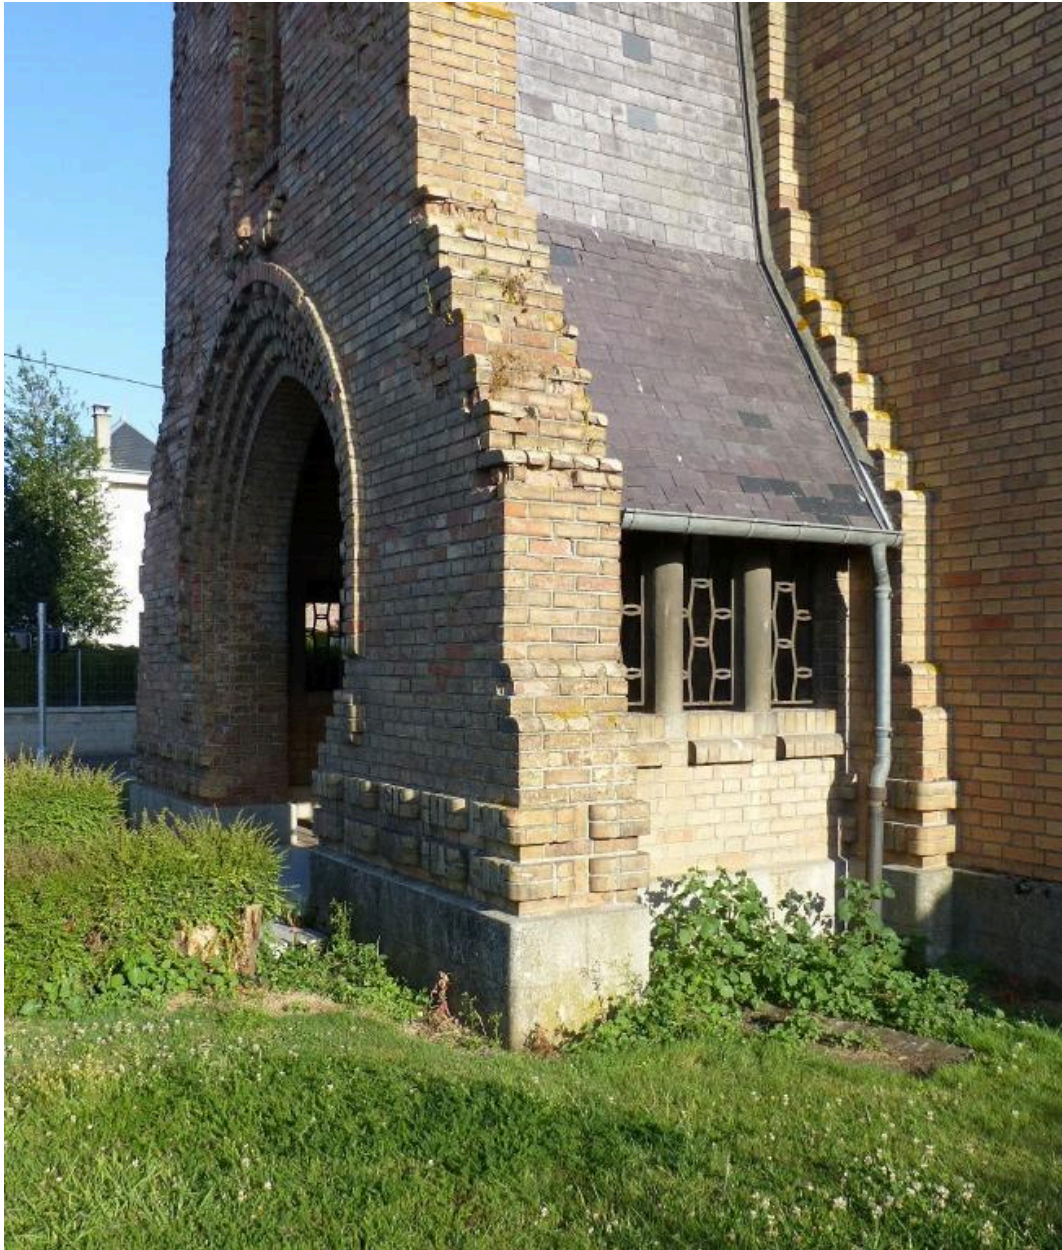
Vue extérieure du porche.
Phot. Isabelle Barbedor
IVR32_20168006546NUCA

Vue extérieure du porche.

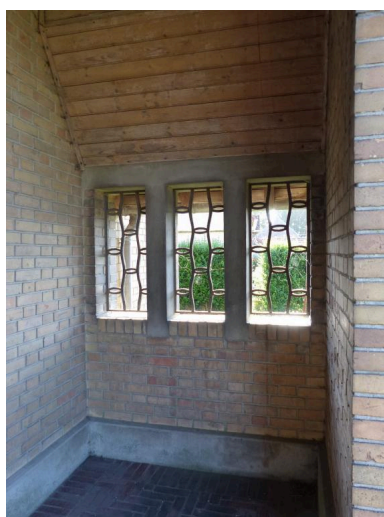
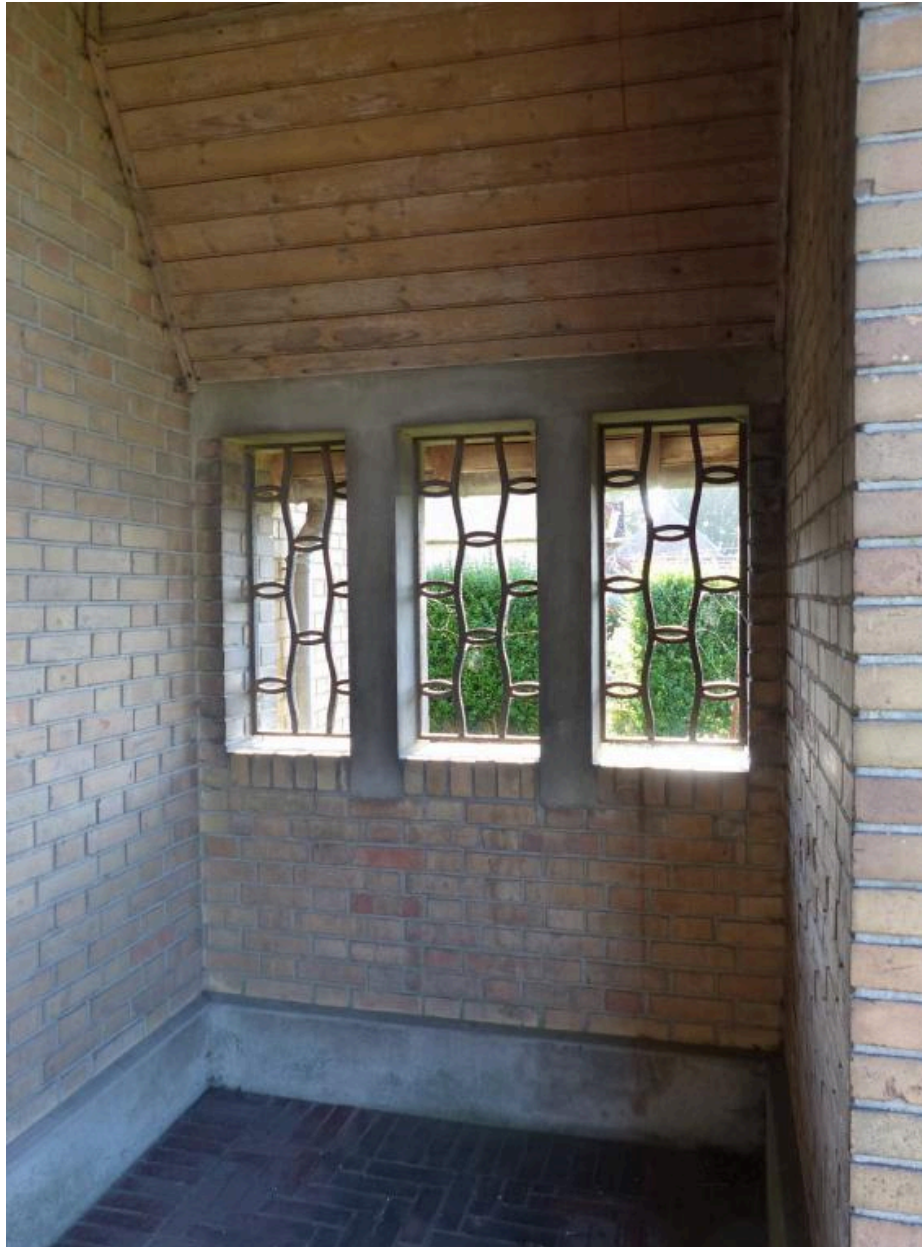
Vue de détail de l'intérieur du porche.
Phot. Isabelle Barbedor
IVR32_20168006545NUCA

Vue de détail de l'intérieur du porche.

A l'intérieur, la nef est précédée d'un "nartex" surmonté de la tribune dont les piliers forment la délimitation. S'y trouvent les fonts baptismaux (à droite de l'entrée) et un confessionnal (à gauche de l'entrée), devant lequel un dallage signale l'emplacement d'origine des fonts baptismaux.

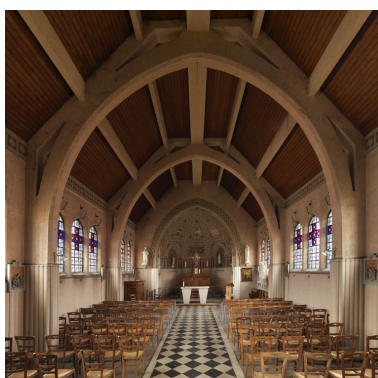
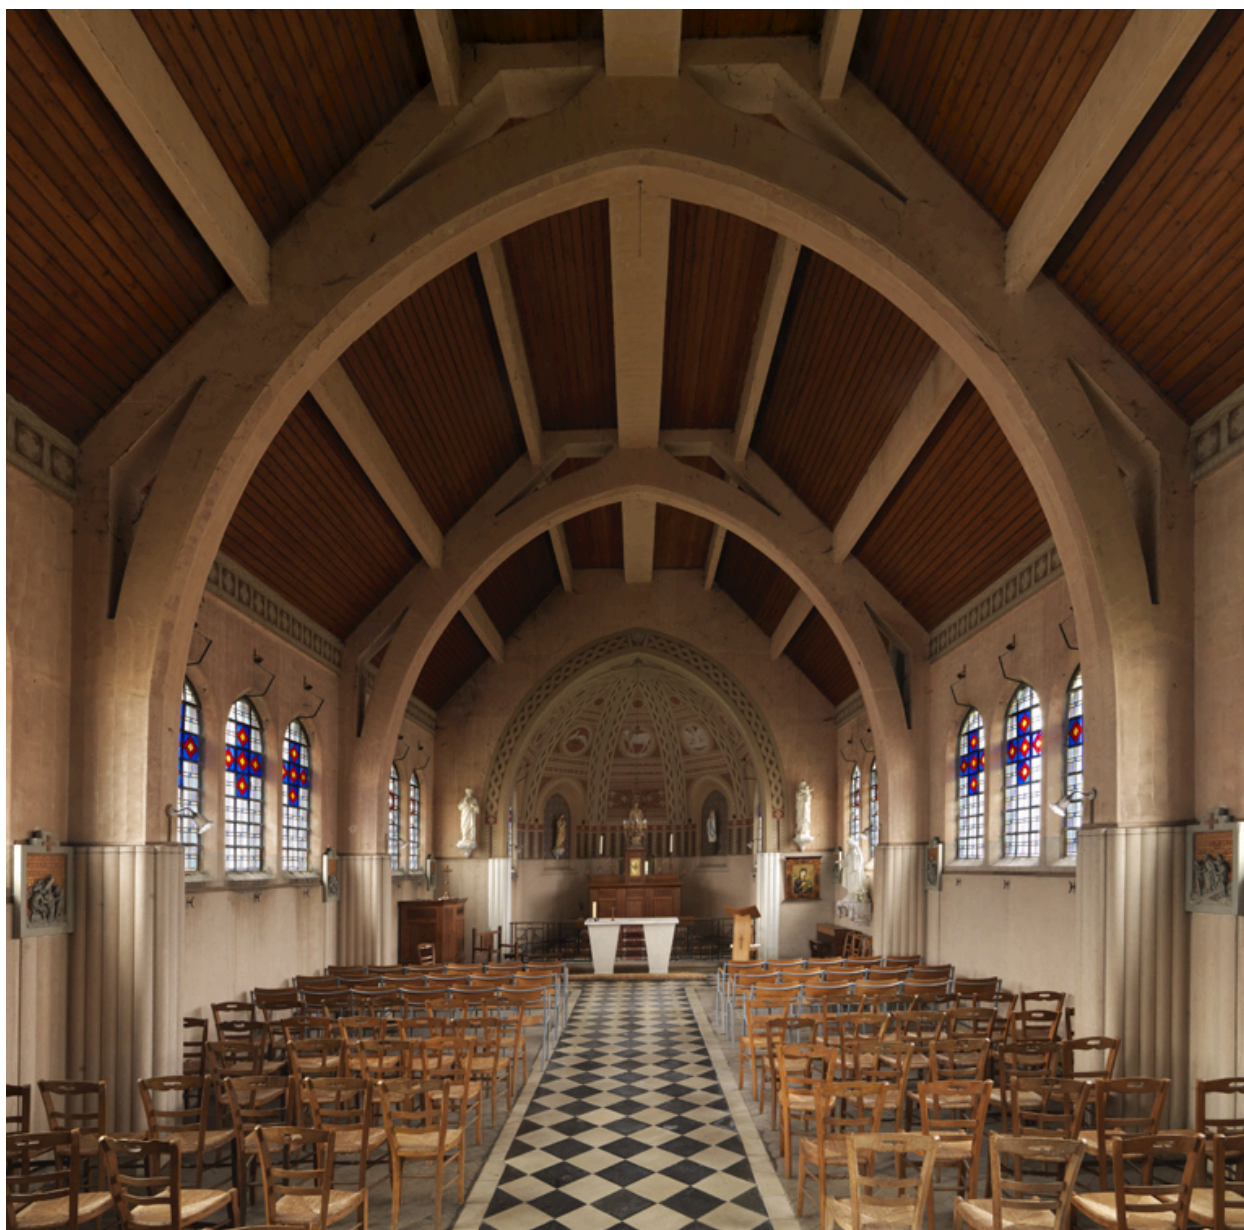
Vue intérieure vers le chœur.
Phot. Thierry Lefébure
IVR32_20208000079NUC2AQ

Vue intérieure vers le chœur.

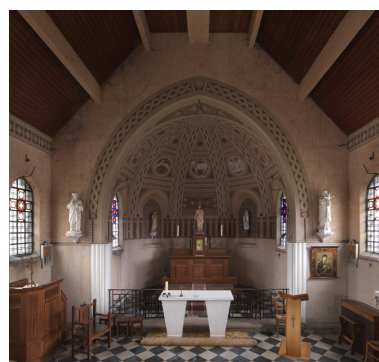
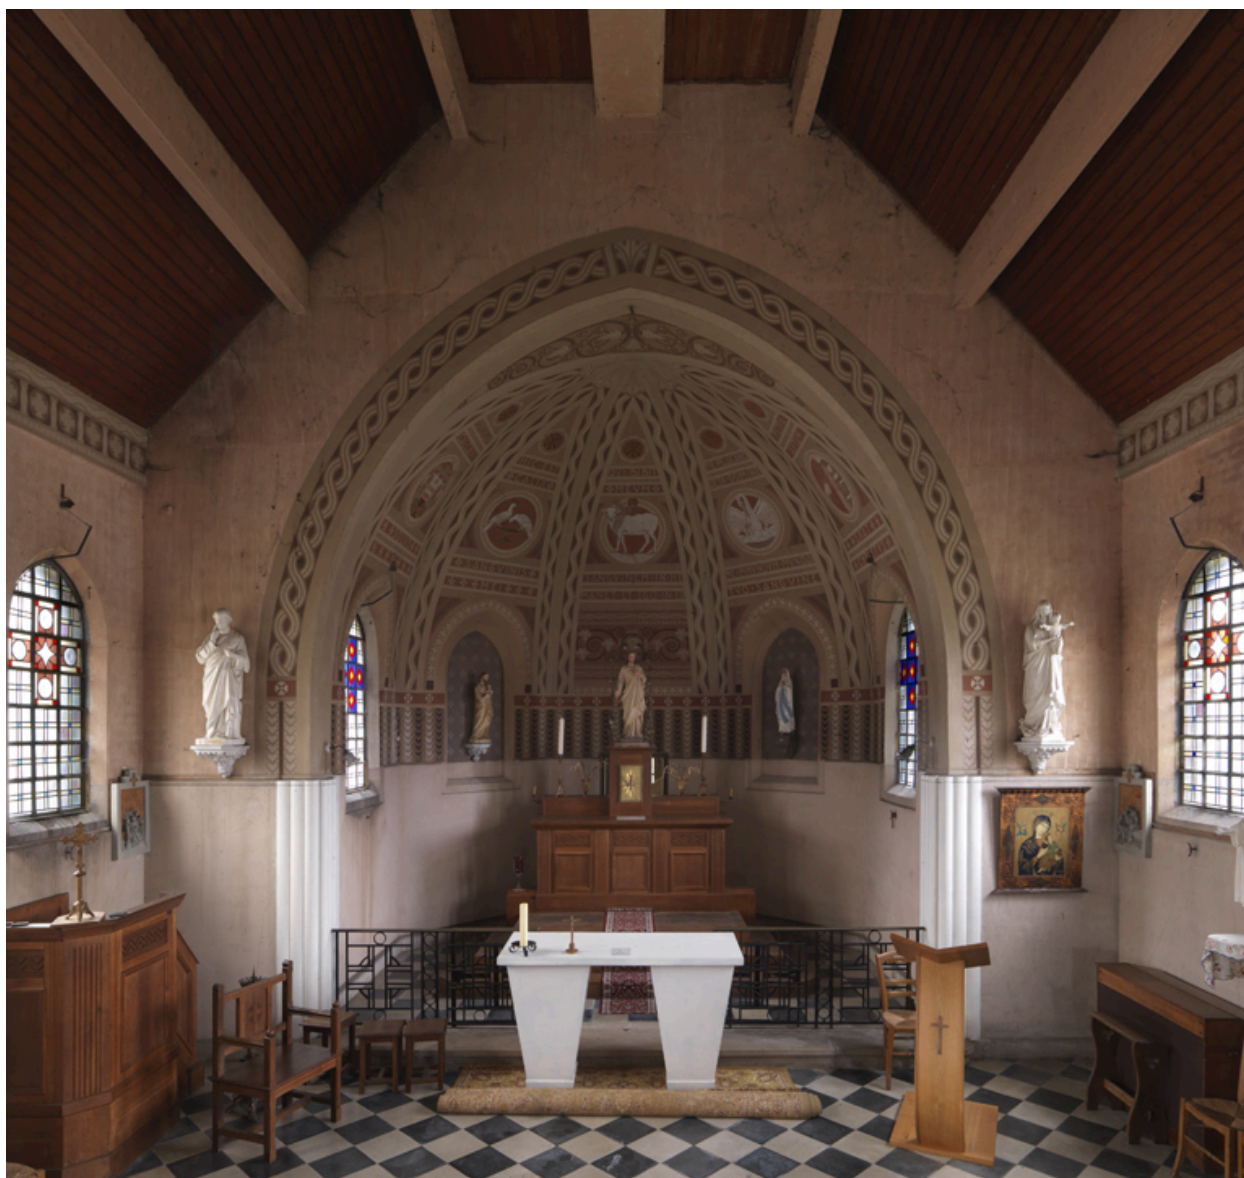
Vue intérieure. Le chœur.
Phot. Thierry Lefébure
IVR32_20208000081NUC2A

Vue intérieure. Le chœur.

Décor peint de la voûte du choeur :
