Hauts-de-France, Aisne  
Jeantes  
1 route de Bancigny

## Ancienne ferme

Numéro de dossier : IA02000557  
Date de l'enquête initiale : 1998  
Date(s) de rédaction : 1998  
Cadre de l'étude : inventaire topographique canton d'Aubenton  
Degré d'étude : étudié

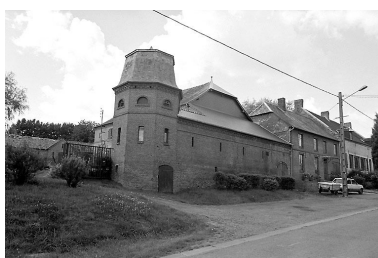
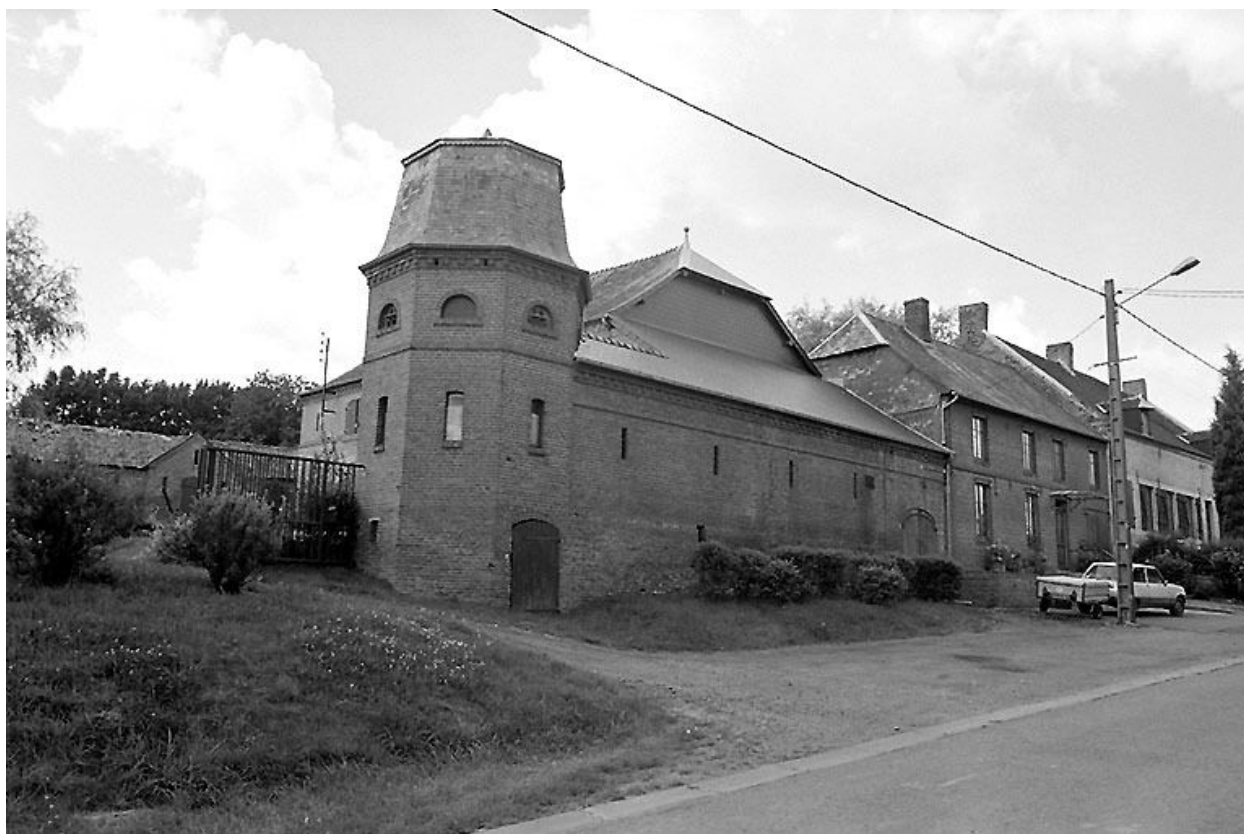
Vue générale depuis la rue.  
Phot. Xavier-Philippe Guiochon  
IVR22\_19980202376Z

Vue générale depuis la rue.
