Hauts-de-France, Somme  
Le Crotoy  
Bihen  
4 rue de Bihen

## Ancienne ferme

Numéro de dossier : IA80007837  
Date de l'enquête initiale : 2004  
Date(s) de rédaction : 2004  
Cadre de l'étude : inventaire préliminaire arrière-pays maritime picard  
Degré d'étude : étudié

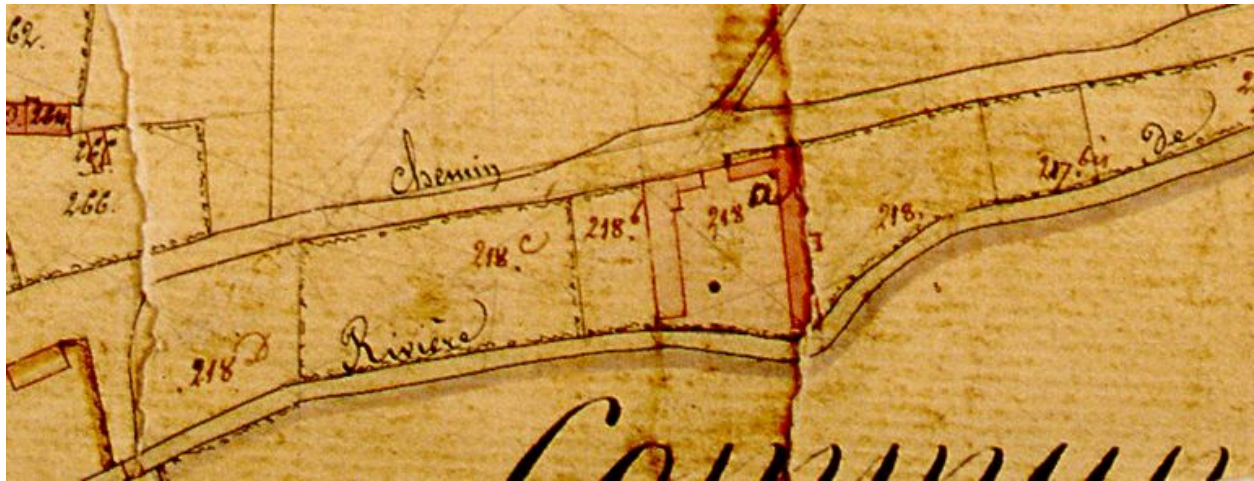
IVR22\_20078005447XAB

Extrait du cadastre napoléonien présentant le plan de la ferme en 1828.

Une ferme figure sur le cadastre napoléonien de 1831 selon un plan relativement similaire, avec logis au nord et dépendances à l'ouest et au sud.

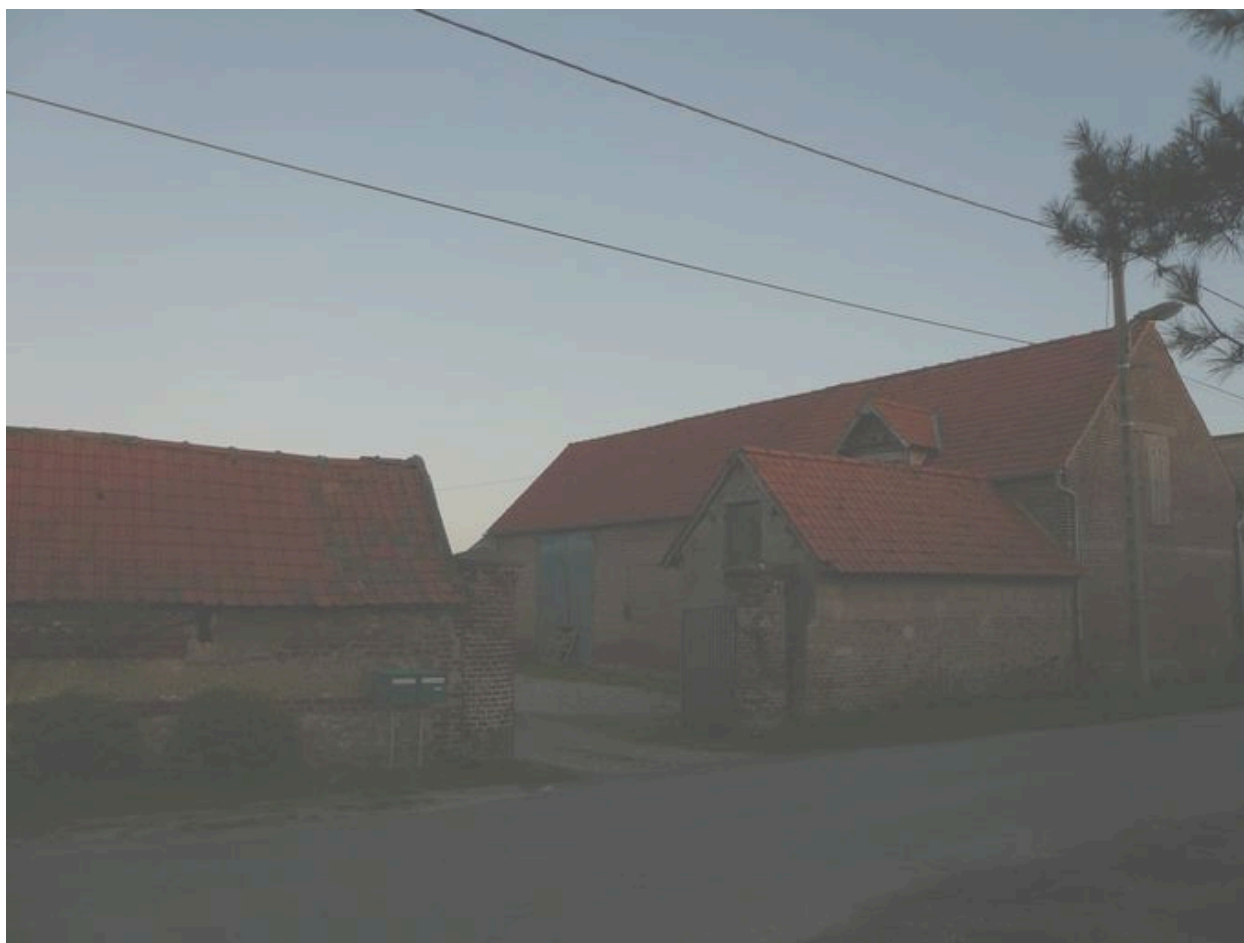
IVR22\_20058006392NUCA

Entrée de la propriété.

La ferme est située à l'est de la voie de communication Le Crotoy/Saint-Quentin-en-Tourmont. L'entrée est matérialisée par des piliers ronds en brique augmentés d'un chaperon. Les trois porcheries, situées le long de la route, disposent d'une maçonnerie en galet et brique. Le toit à longs pans est en pannes picardes.

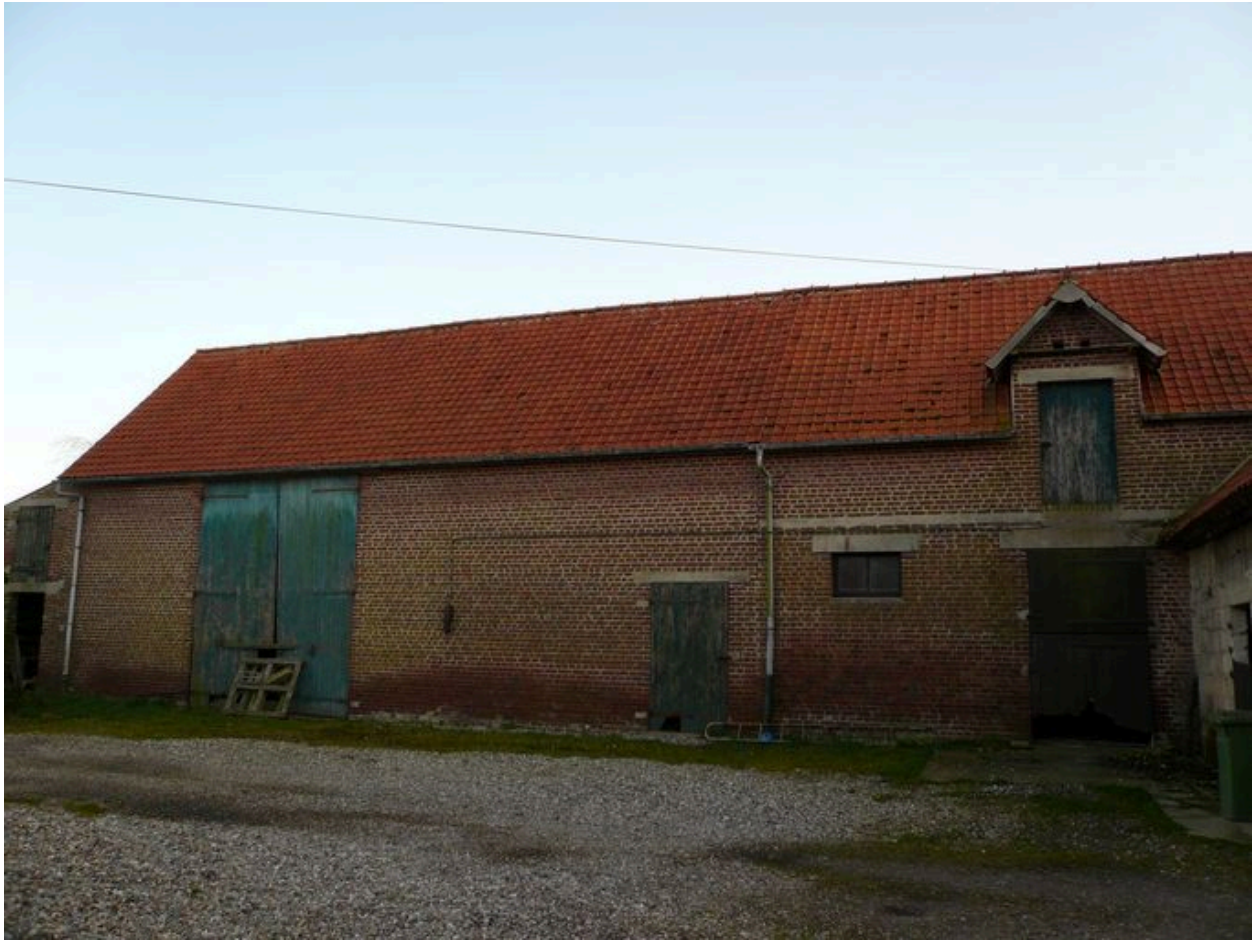
IVR22\_20058006396NUCA

Vue de la grange.

Le sud de la cour est occupé par la grange, entièrement en brique. Le comble à surcroît est percé d'une lucarne à fenêtre pendante permettant l'engrangement dans le fenil.
